EXPEDIENTE N° : 399-2014-OEFA/DFSAI/PAS
ADMINISTRADO : ELECTROCENTRO S.A.¹
UNIDADES AMBIENTALES : CENTRALES HIDROELÉCTRICAS CHAMISERÍA,
INGENIO, MACHU, HUARISCA, CONCEPCIÓN Y
ALMACÉN CENTRAL CONCEPCIÓN
UBICACIÓN : PROVINCIA DE HUANCAYO, DEPARTAMENTO
DE JUNÍN
SECTOR : ELECTRICIDAD
MATERIAS : ALMACENAMIENTO DE RESIDUOS SÓLIDOS
PELIGROSOS
MEDIDAS PREVENTIVAS
RESPONSABILIDAD ADMINISTRATIVA

SUMILLA: *Se declara la existencia de responsabilidad administrativa de Electrocentro S.A. al haberse acreditado la comisión de las siguientes conductas infractoras:*

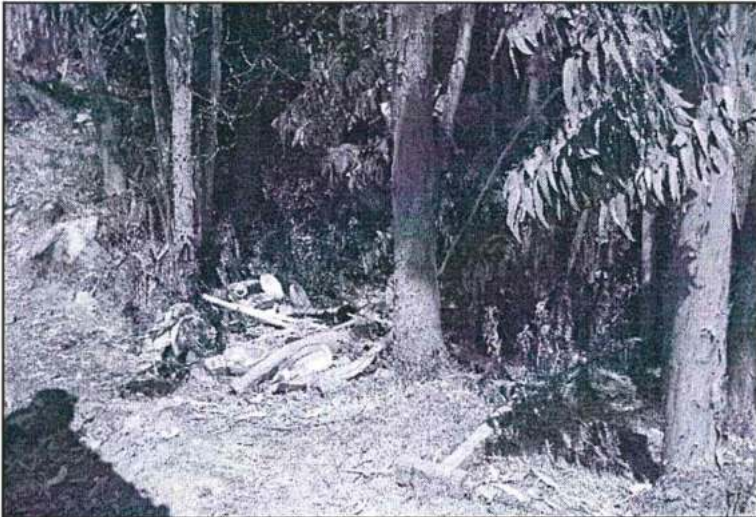
Fotografías N° 21 y 22: Detrás del área de viviendas, de la CH Machu, se encuentran abandonados residuos sólidos peligrosos y no peligrosos en terreno abierto.

30. De acuerdo a las pruebas antes señaladas, se advierten residuos sólidos peligrosos dispuestos al aire libre sobre suelo natural, junto con residuos no peligrosos.

34. En su escrito de descargos, Electrocentro señala que se dispuso la separación y traslado al almacén central de los residuos sólidos peligrosos encontrados en la CH Machu durante la visita de supervisión, en cumplimiento de la normativa ambiental vigente. Para acreditar lo indicado, adjunta como medios probatorios dos (2) registros fotográficos que se copian a continuación¹⁴:

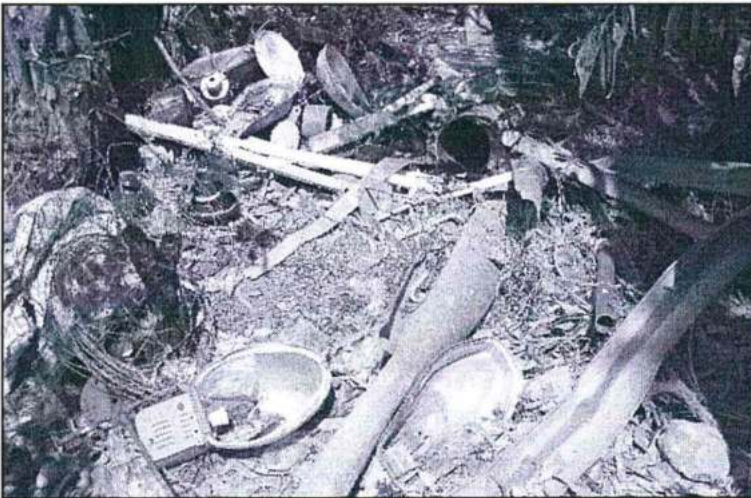
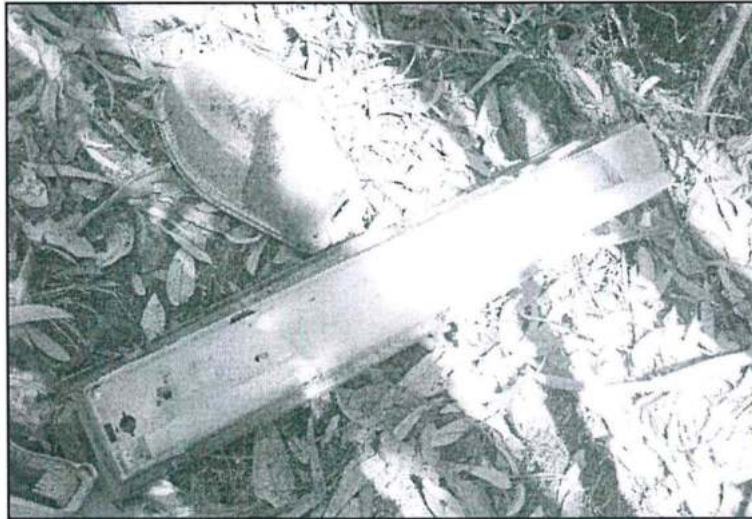
Fotografías N° 23 y 24: Residuos sólidos peligrosos mezclados con residuos sólidos no peligrosos, así como lámparas de sodio y fluorescentes tirados sobre suelo con cobertura vegetal.

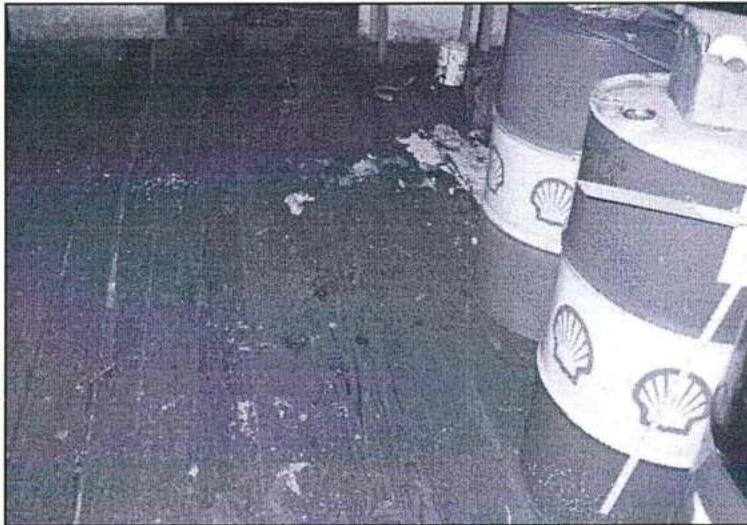
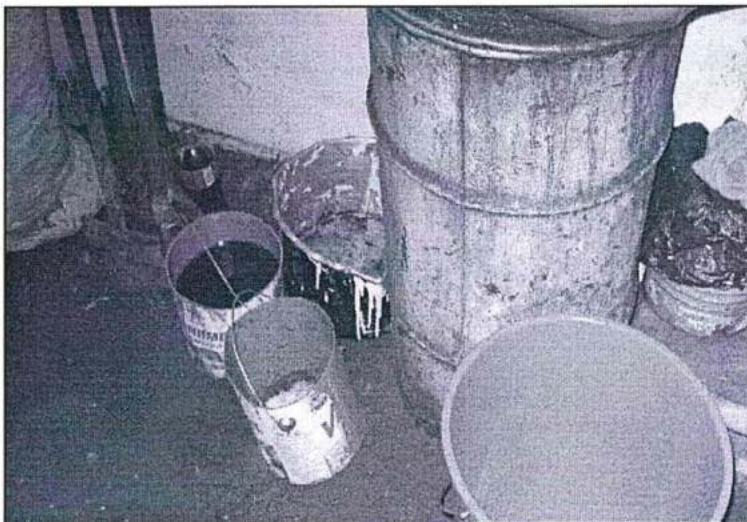
Fotografías N° 15 y 18: Cilindros con aceite usado, en CH Chamisería y CH Huarisca, almacenados inadecuadamente, respectivamente

54. Electrocentro alega que los cilindros detectados en las CH Chamisería, Huarisca y Concepción fueron levantados luego de la Supervisión Regular 2012 y además se han implementado almacenes de materiales peligrosos y áreas de almacenamiento de residuos sólidos peligrosos en cada una de las CH antes mencionadas; prueba de ello, la empresa presenta las siguientes fotografías²⁰:

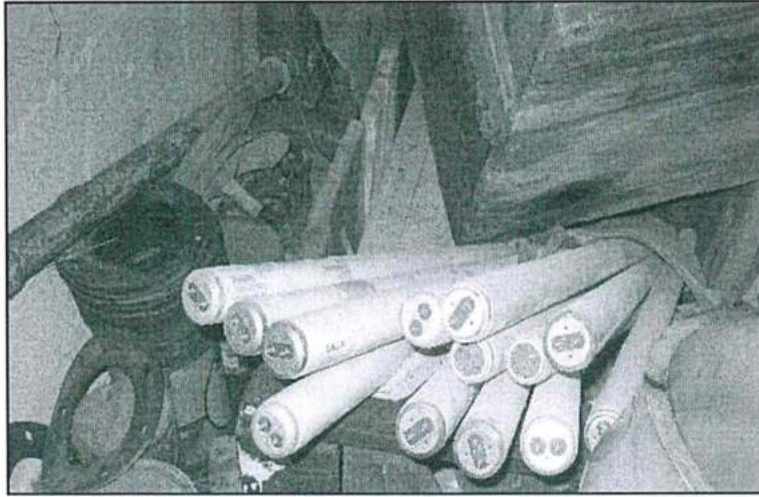
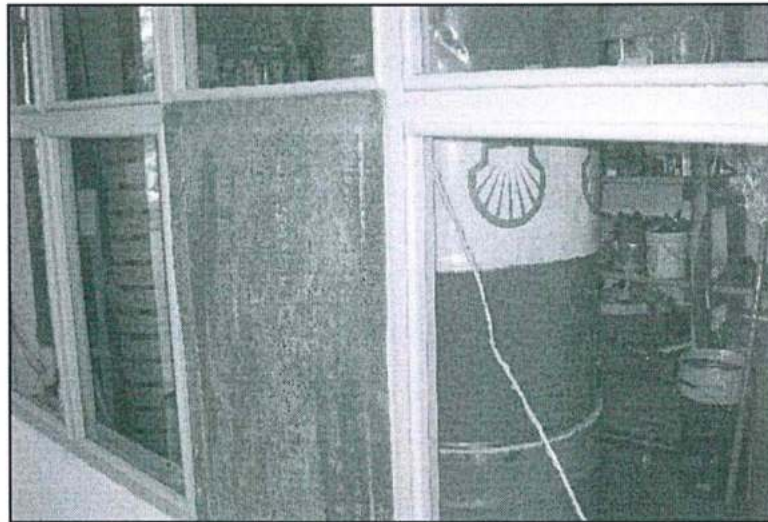
Fotografías N° 19 y 20: Tubos fluorescentes en la CH Huarisca y cilindros de aceites usados en la CH Concepción, respectivamente, almacenados inadecuadamente.

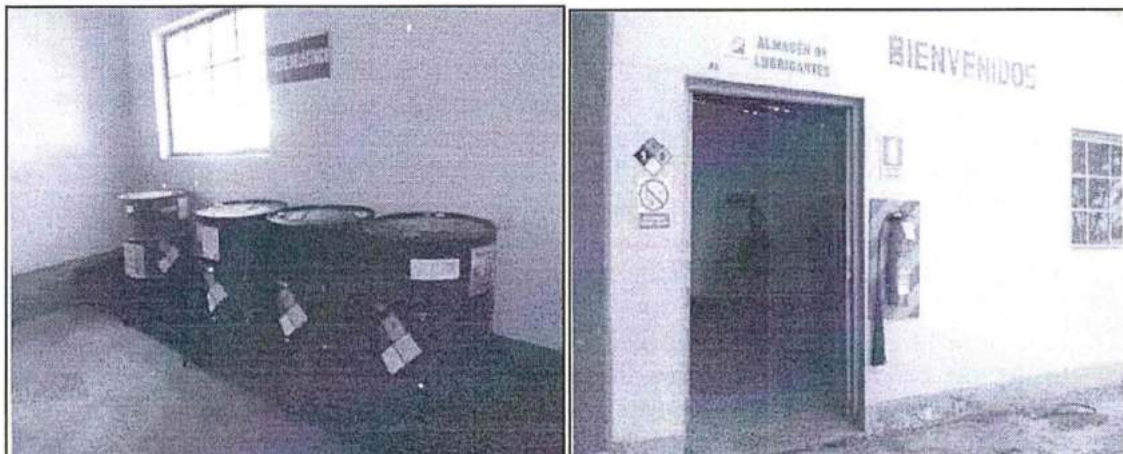
CH Chamisería: Fotografía del área donde se encontraron los cilindros con restos de aceites usados durante la Supervisión Regular 2012.

De la revisión de los registros fotográficos presentados por Electrocentro, se observa que la empresa ha levantado los cilindros detectados durante la Supervisión Regular 2012, ha implementado un área de almacenamiento de lubricantes y ha dispuesto cilindros para almacenar los residuos sólidos peligrosos. En este sentido, esta Dirección considera que Electrocentro subsanó la infracción y no corresponde el dictado de medida correctiva.

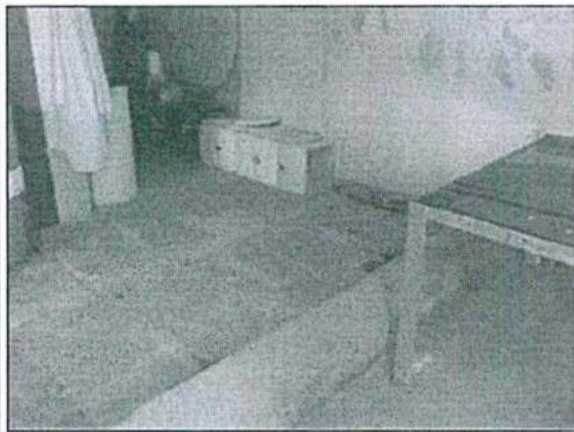
CH Huarisca: lugar donde fue detectado el hecho imputado. Actualmente es un taller de mantenimiento, el cual se encuentra limpio y ordenado y no tiene presencia de residuos sólidos peligrosos.

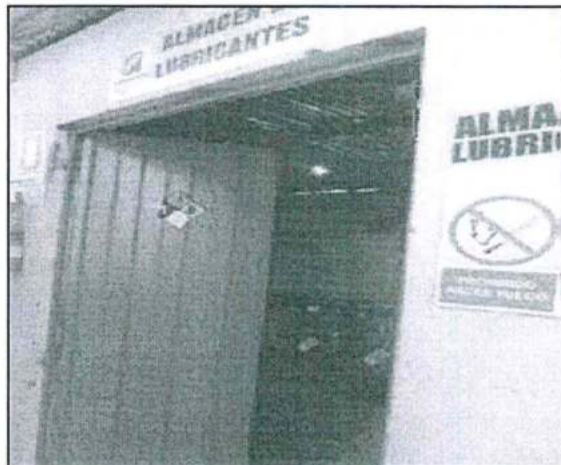
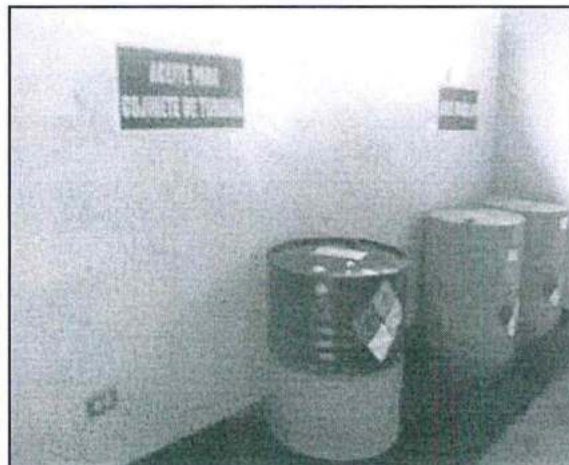
CH Huarisca: almacén de lubricantes considerados materiales peligrosos

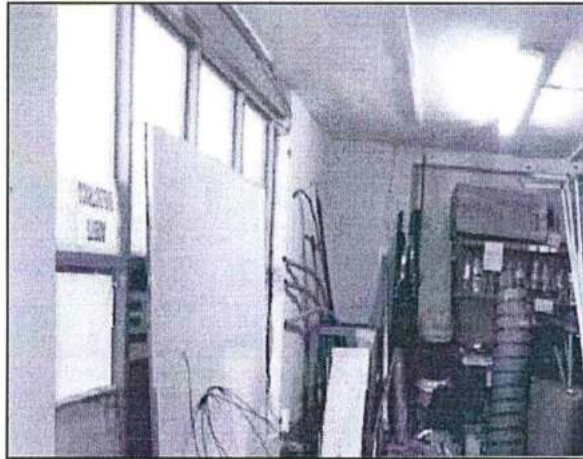
CH Concepción: lugar donde fue detectado el hecho imputado.

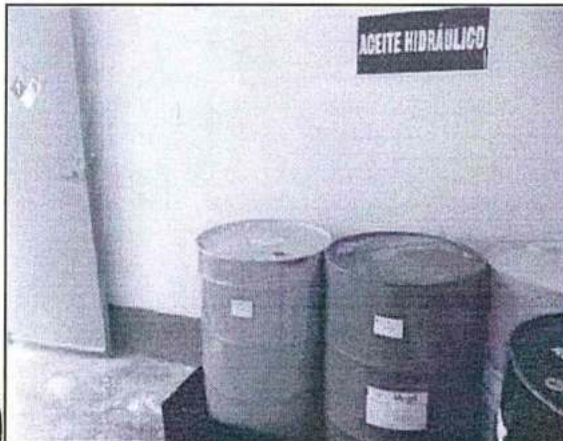
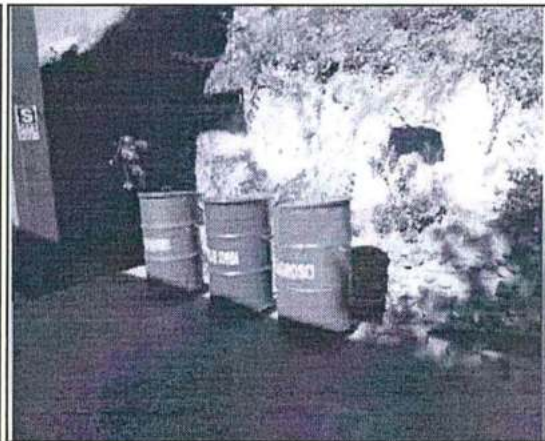
CH Concepción: fotografía del actual almacén de lubricantes y de los contenedores de residuos sólidos clasificados según sus características

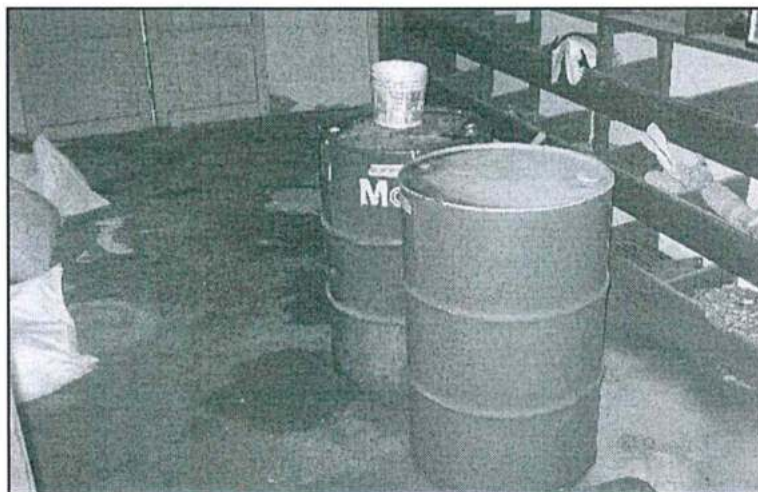
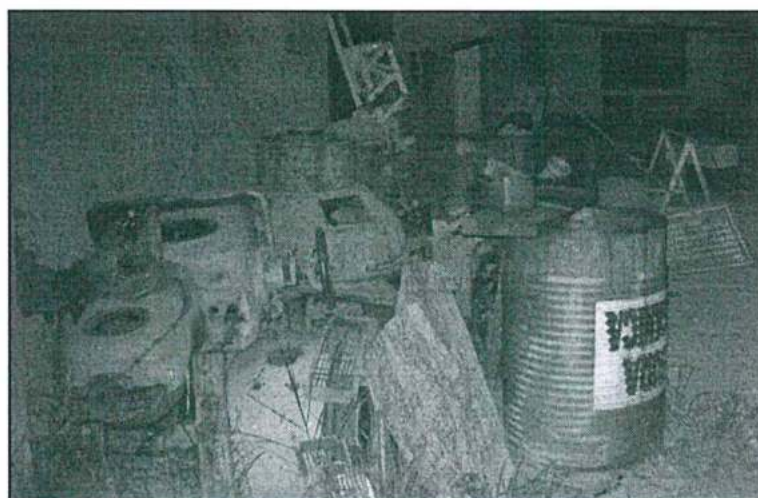
Fotografías N° 16 y 17: Cilindros con aceite usado almacenados inadecuadamente en CH Ingenio, así como uno abandonado sobre cobertura vegetal.

58. De acuerdo a las pruebas antes señaladas, se observa que la empresa Electrocentro dispuso residuos sólidos peligrosos en áreas que no cuentan con las condiciones establecidas en la normatividad vigente, en tanto se dispuso cilindros de aceite usado conjuntamente con insumos o materiales nuevos, lo cual podría generar confusión durante el manejo de los residuos sólidos. Asimismo, se ha detectado un cilindro con aceite usado dispuesto sobre cobertura vegetal, pudiéndose generar impactos negativos a la calidad del ambiente.
59. Electrocentro alega que la CH Ingenio no se almacenan residuos sólidos peligrosos (aceites usados), dado que las centrales sólo utilizan energía hidráulica para la generación de energía eléctrica. Los residuos sólidos detectados son producto del mantenimiento de las maquinarias, el cual se realiza una vez al año.

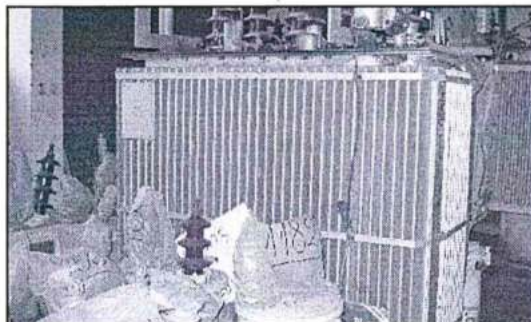
Fotografía N° 26: Transformadores usados almacenados sin conocerse su contaminación con PCB.

74. De acuerdo a las pruebas antes señaladas, se acredita que la empresa almacenó residuos sólidos peligrosos en el Almacén de materiales peligrosos, sin considerar que el lugar de almacenamiento de estos últimos debe realizarse a una distancia adecuada respecto del resto de áreas de la empresa, tal como señala el Numeral 1 del Artículo 40° del RLGRS. Asimismo, se verifica que el denominado almacén de residuos sólidos no cuenta con sistemas de drenaje y control de lixiviados, sistemas contra incendios, se disponen los residuos sobre suelo natural y no sobre pisos lisos e impermeables y no se ha dispuesto la señalización correspondiente.

80. De la revisión de los registros fotográficos presentados por Electrocentro, se observa que el almacén central de la CH Concepción cuenta actualmente con: (i) pisos lisos e impermeabilizados; (ii) sistema de drenaje; (iii) sistema de contención; (iv) cercado y cerrado; y, (v) señalización que indique la peligrosidad de los residuos. Asimismo, ha destinado un área para el almacenamiento de los cilindros con restos de aceite y los transformadores en desuso.

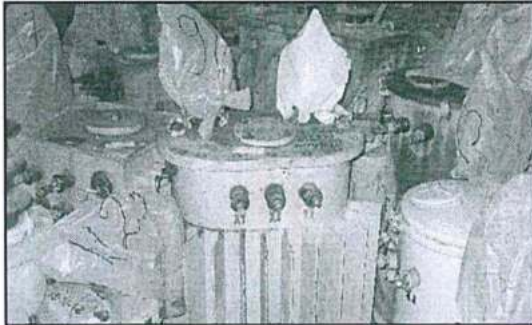
Fotografía N° 27: Transformadores usados almacenados sin espacio suficiente para su manipulación y acceso en caso de emergencia.

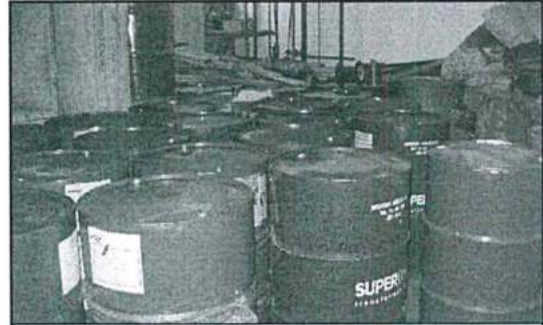
Fotografía N° 28: Cilindros con aceite dieléctrico usado (con sospecha de contenido de PCB), sin rotulado, contención de derrames y extintores contra incendio.

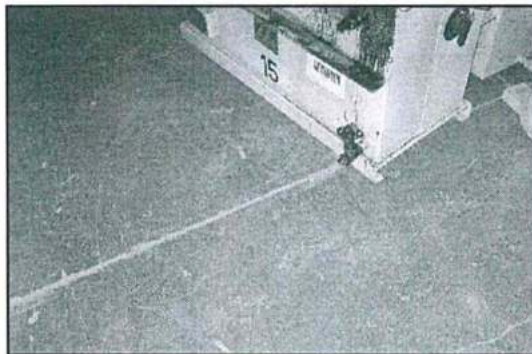
Fotografía N° 29: Piso del almacén de cemento sin áreas de contención de derrames ni pozas de acumulación.

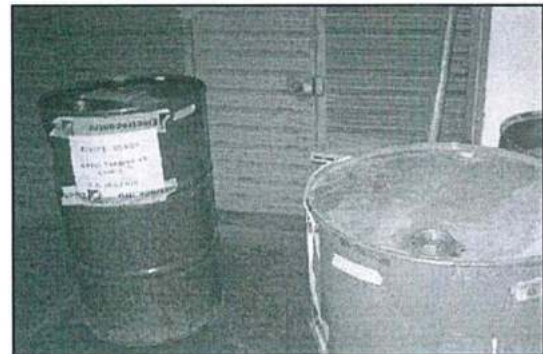
Fotografía N° 30: El piso del almacén, plano en toda su extensión, dejaría escapar hacia afuera del mismo el aceite usado en caso de derrame.

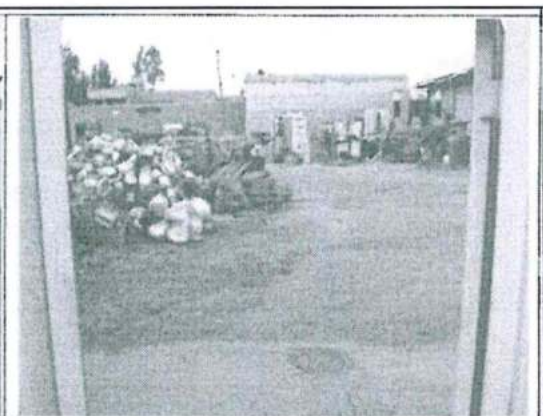
73. Adicionalmente, de acuerdo a las Fotografías N° 37 a la 42, en el Almacén Central de Concepción se dispusieron residuos sólidos peligrosos sobre suelo natural y a la intemperie, almacenados junto a residuos sólidos no peligrosos, tal como se muestra a continuación:

Vista 38. El piso del Almacén de Residuos Sólidos es suelo con cobertura vegetal.

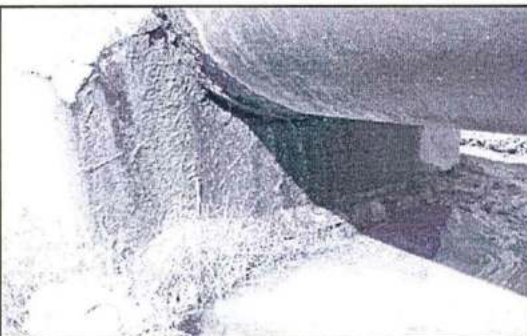
Fotografía N° 3: Fuga de agua por la junta cerca del tercer apoyo antes del 4° anclaje.

94. De la revisión de los registros fotográficos presentados por Electrocentro y conforme a lo detectado durante la Supervisión Regular 2013, se observa que el administrado instaló un nuevo sistema de tubería (tramo de 191 m) de la CH Chamisería, con la colocación de sus respectivos muros de contención.
95. En tal sentido, dado que el administrado ha logrado acreditar que minimizó los impactos negativos producto de su actividad al cambiar la tubería que provocaba la fuga de agua, Electrocentro subsanó la infracción acreditada con relación a este extremo; por lo que no corresponde el dictado de medida correctiva.

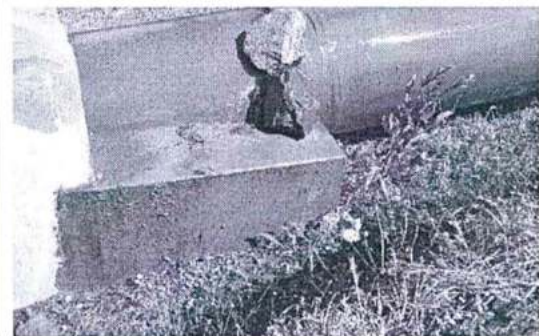
Fotografía N° 4: Fuga de agua por la junta cercana al 3° anclaje. Nótese las piedras colocadas para bajar la fuerza del chorro de agua.

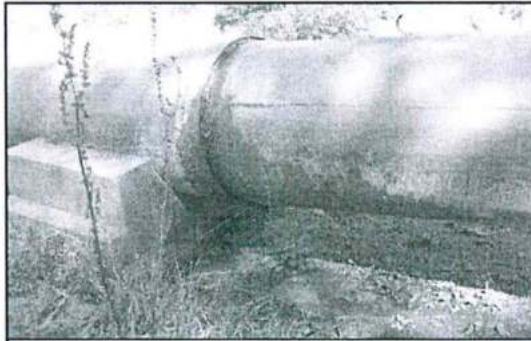
Fotografía N° 5: Fuga de agua por la junta cercana al apoyo anterior al 3° anclaje.

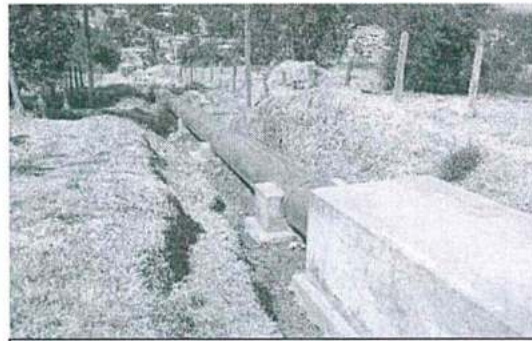
Fotografía N° 6: El suelo en el tramo superior de la tubería forzada, posterior a la cámara de carga, está erosionado por las fugas de agua de la misma.

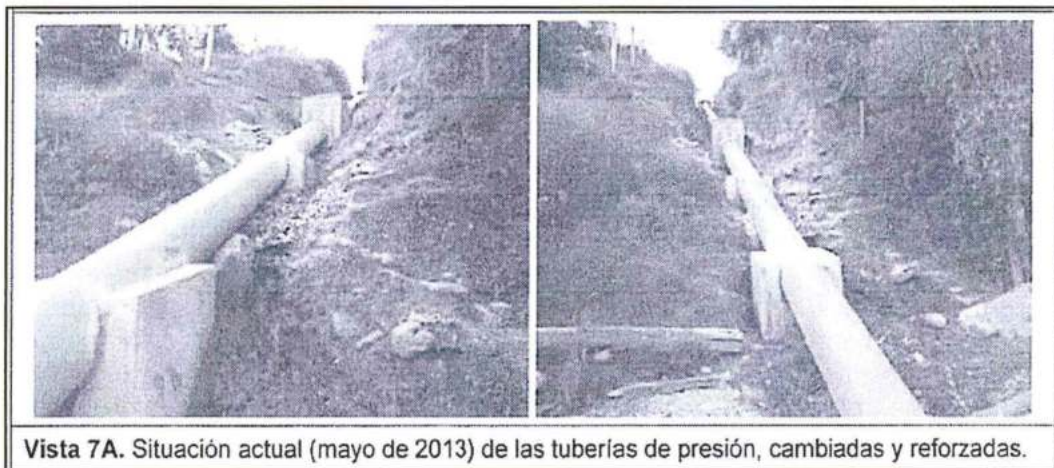
DESCRIPCIÓN DE LA OBSERVACIÓN O HALLAZGO ANTERIOR NRO. 04				
Situación del hallazgo	Pendiente		Fecha de detección	23-08-2012
	Levantada	X		
Descripción de la observación o hallazgo				
La tubería forzada de la C.H. Camisería, de 191 m y 0.83 m ø, tiene cinco (5) fugas de agua en igual número de juntas. Lo cual origina erosión y efectos potenciales dañinos sobre la suelo.				
Pruebas o evidencias que sustentan la situación actual de la observación o hallazgo				
Se ha verificado, en la presente supervisión, que el Administrado ha realizado las actividades para el cambio de las tuberías (Vista 7A) que tenían fugas en las juntas (Vista 6A). Esto incluye la colocación de muros de contención.				
Análisis				
Considerando que el Administrado ha cumplido con el cambio parcial de la tubería forzada de la central, se considera que la observación debe ser levantada.

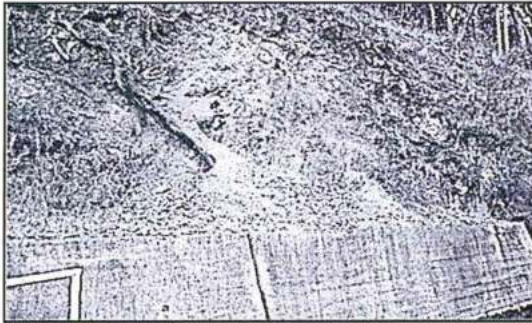
Fotografía N° 7: Pendiente erosionada con deslizamiento sobre la cámara de carga.

99. Electrocentro alega que dispuso la limpieza del área eliminando sus irregularidades y construyó un canal de evacuación de aguas fluviales en la parte posterior del talud para la descarga del canal de demasías, conforme consta en el Acta de Supervisión del año 2013. Por ello, la imputación ha quedado subsanada.

- 104. De la revisión del registro fotográfico presentado por Electrocentro, se observa que el administrado realizó la limpieza y ha asegurado el área de la cámara de carga de la CH Ingenio que fue afectada por la erosión y el deslizamiento de tierra.
- 105. En tal sentido, dado que el administrado ha logrado acreditar que minimizó los impactos negativos producto de su actividad, al realizar la limpieza y haber asegurado el área de la cámara de carga de la CH Ingenio que fue afectada por la erosión y el deslizamiento de tierra, Electrocentro subsanó la infracción acreditada con relación a este extremo.

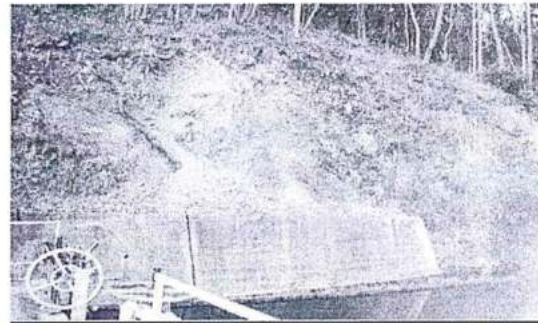
Fotografía N° 8: Pendiente erosionada con deslizamiento sobre la cámara de carga.

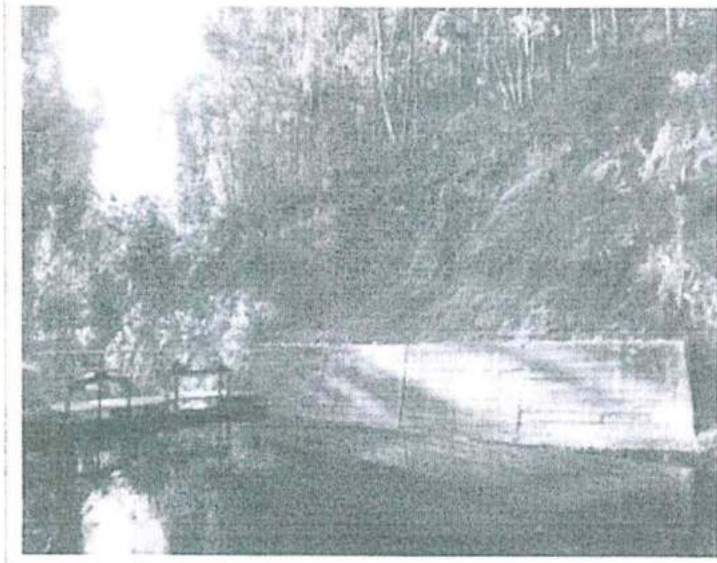
Se ha verificado, en la reciente supervisión (mayo 2013), que el Administrado ha realizado el desquinchado y limpieza de material deslizado del talud de cerro adyacente a la cámara de carga de la C.H. Ingenio. Se ha procedido a darle una pendiente más natural, con la finalidad de reducir la inestabilidad del terreno

Adicionalmente, se ha construido un canal de evacuación de aguas pluviales en la parte posterior del talud, para la descarga al canal de demasías. Este permitirá que, en situaciones de caída de lluvias, las aguas fluyan a través de este canal y no lleguen a la cámara de carga.

Vista 9A. Vista de la situación en mayo de 2013.

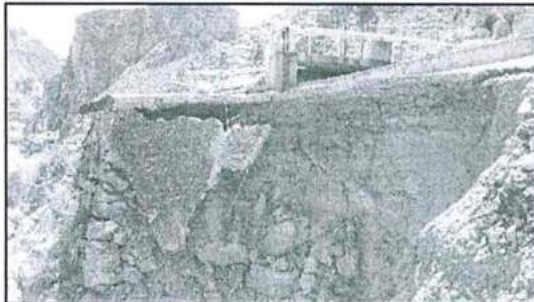
la ribera de la margen derecha del río La Virgen, al lado del desarenador de la CH Machu, está fuertemente erosionada. Lo cual ha originado el derrumbe de una parte de la losa de concreto que protege al indicado desarenador. La parte restante de la losa se encuentra agrietada y próxima al derrumbe.

Fotografía N° 9: Fuerte erosión de la ribera derecha del río La Virgen al lado del desarenador de la CH Machu.

116. De la revisión de los registros fotográficos presentados por Electrocentro y lo detectado durante la Supervisión Regular 2013, se observa que el administrado realizó la construcción de un muro de contención (de concreto) al lado de la rivera del río La Virgen, evitando así la erosión del suelo y posterior deslizamiento de taludes.
117. En tal sentido, dado que el administrado ha logrado acreditar que minimizó los impactos negativos producto de su actividad, al haber realizado la construcción de un muro de contención al lado de la rivera del río La Virgen, evitando así la erosión del suelo y deslizamiento de taludes al río, **Electrocentro subsanó la infracción acreditada con relación a este extremo.**

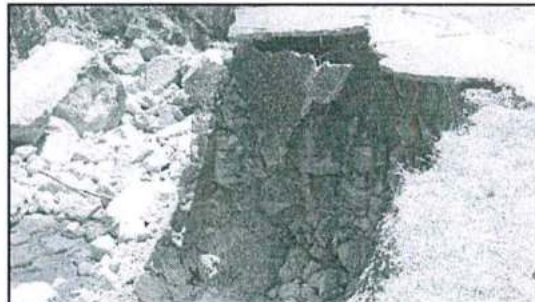
Fotografía N° 10: La erosión continúa y será violenta en el cercano periodo de avenida.

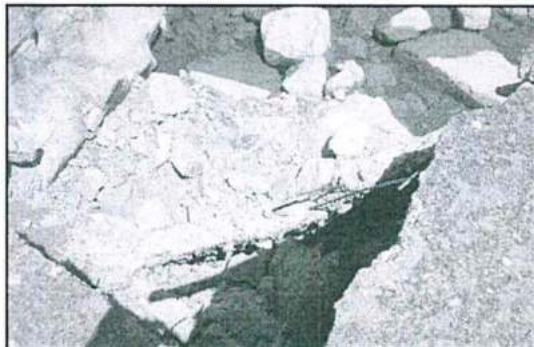
Fotografía N° 11: El derrumbe producido pone en riesgo a las personas y animales que transitan por la zona.

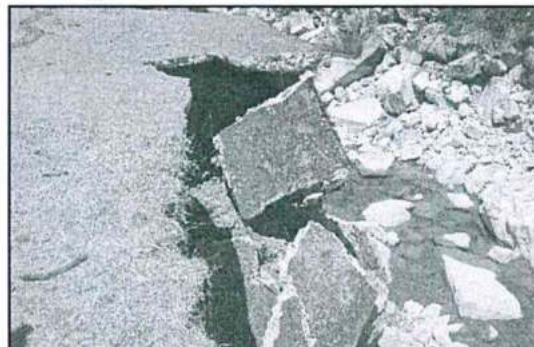
Fotografía N° 12: La losa de concreto ha colapsado y se está perdiendo cobertura vegetal.

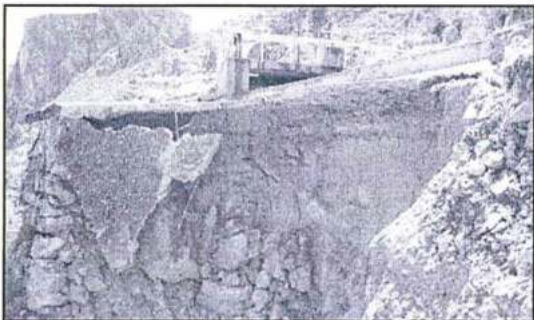
Fotografía N° 13: El avance de la erosión y derrumbe alcanzará la base de la estructura del desarenador.

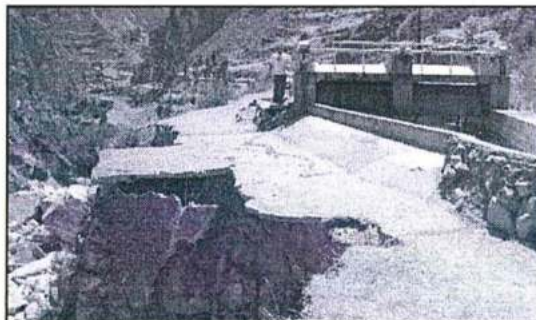
Fotografía N° 14: La desestabilización y agrietamiento ha alcanzado el muro del desarenador.
