EXPEDIENTE : N° 126-2016-OEFA-DFSAI/PAS-MCA
ADMINISTRADOS : PETRÓLEOS DEL PERÚ – PETROPERÚ S.A.¹
UNIDAD PRODUCTIVA : OLEODUCTO NORPERUANO
UBICACIÓN : DISTRITOS DE IMAZA Y MORONA
PROVINCIAS DE BAGUA Y DÁTEM DEL MARAÑÓN
DEPARTAMENTOS DE AMAZONAS Y LORETO
SECTOR : HIDROCARBUROS LÍQUIDOS
MATERIA : MEDIDA CAUTELAR ANTES DEL INICIO DEL
PROCEDIMIENTO ADMINISTRATIVO
SANCIONADOR

SUMILLA: Se ordena como medida cautelar antes del inicio del procedimiento administrativo sancionador que Petróleos del Perú – Petroperú S.A. cumpla con ejecutar de manera inmediata las acciones de limpieza y rehabilitación ambiental en las zonas afectadas por los derrames de petróleo crudo ocurridos el 25 de enero del 2016 en el Kilómetro 440+781 del Tramo II del Oleoducto Norperuano y el 3 de febrero del 2016 en el Kilómetro 206+031 del Ramal Norte del Oleoducto Norperuano, y realizar dichas acciones conforme a lo siguiente:

I.1. El Oleoducto Norperuano

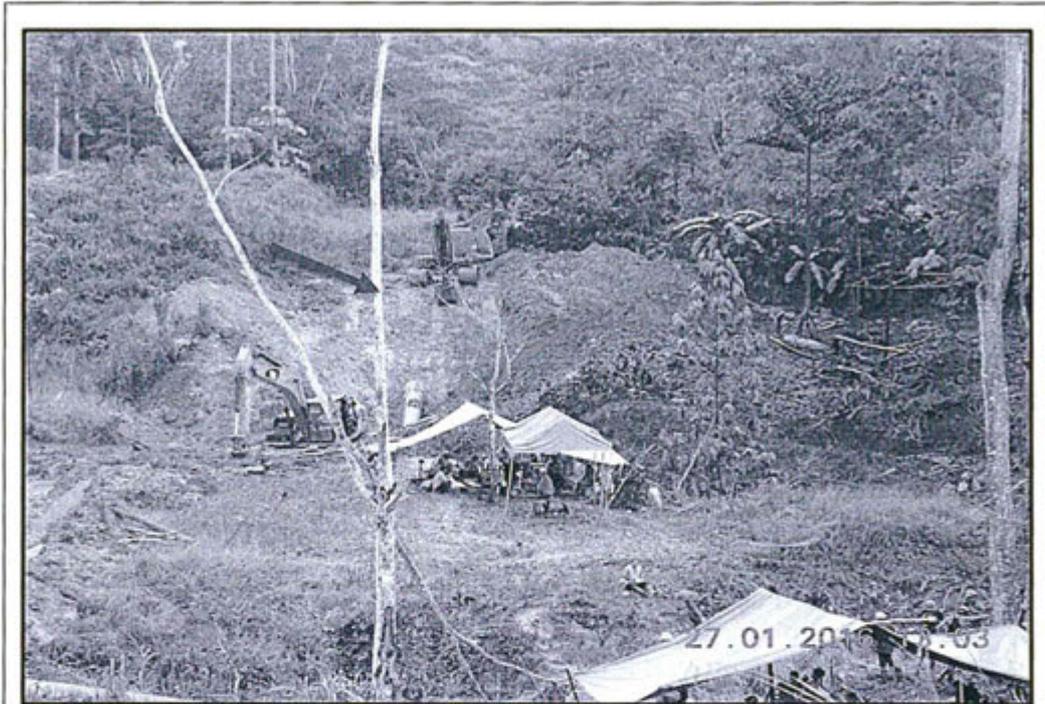
Foto 1: Se verificó una moto excavadora, realizando trabajos de movimiento de tierra en la zona de la tubería en el punto de falla.

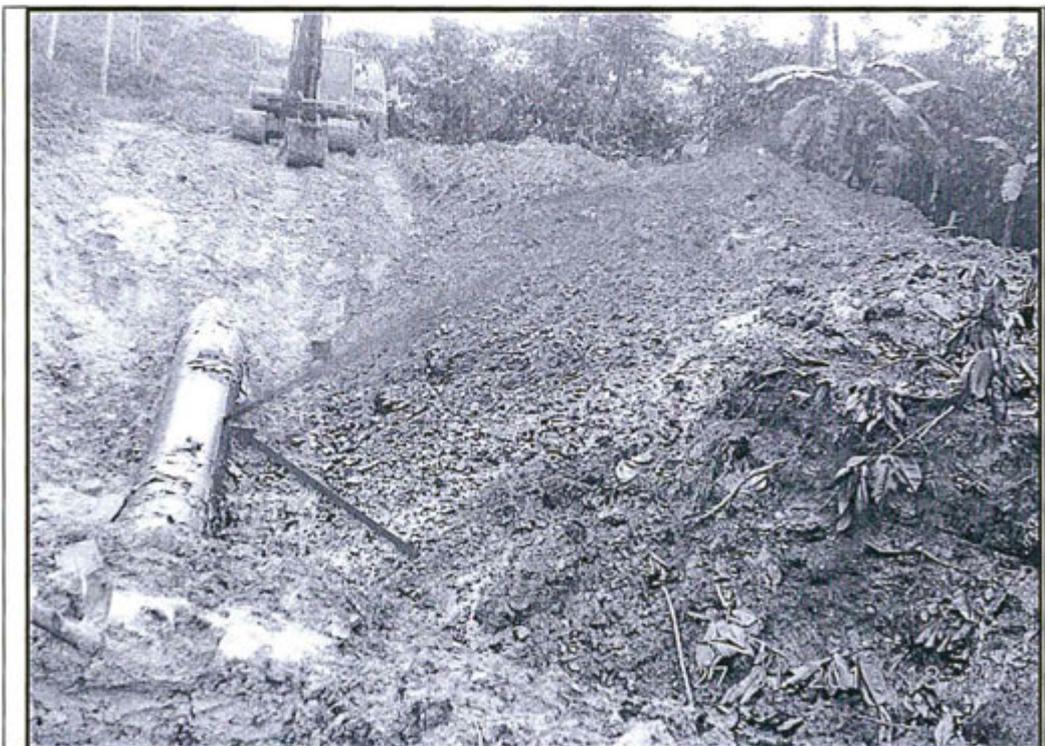
Foto 2: Se observa que el petróleo crudo no ha sido controlado, y se sigue realizando movimiento de tierra de la tubería en el Punto de falla.

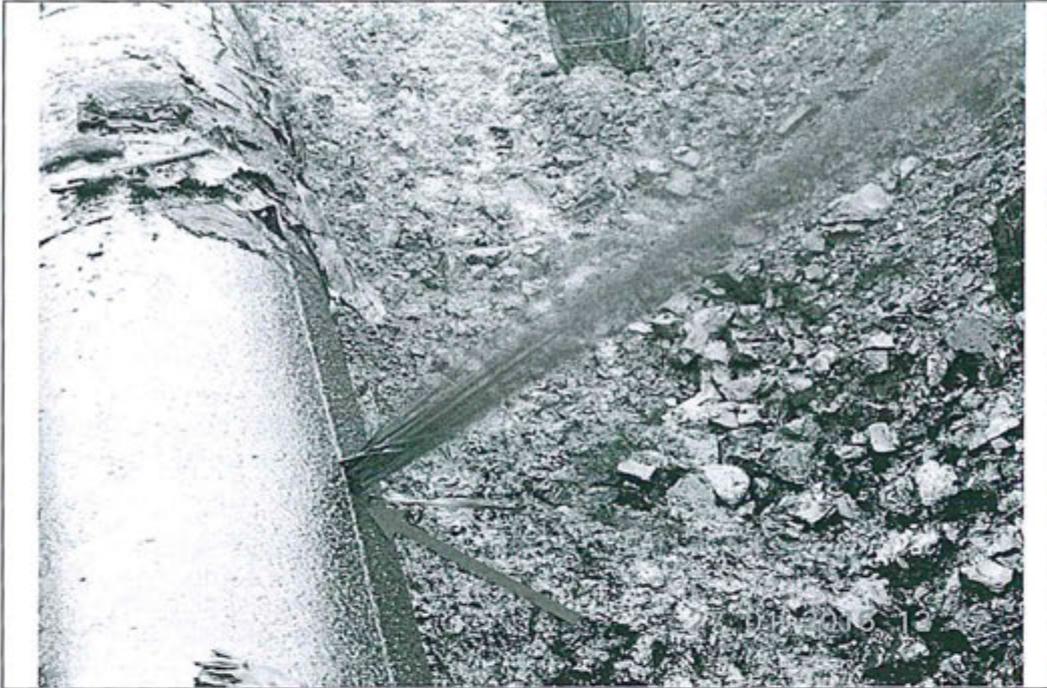
Foto 3: Se observa que el petróleo crudo está saliendo por una "falla" de la tubería de 36" de diámetro.

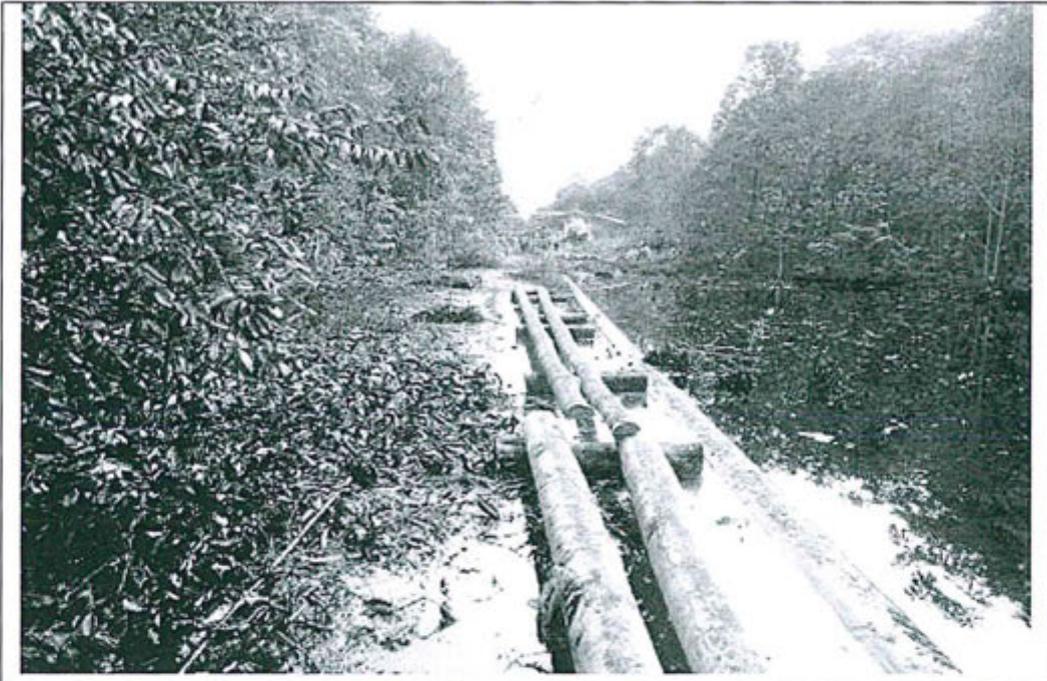
Foto 19: Muestra el área afectada en el punto donde se produjo el derrame de petróleo crudo por falla en el oleoducto. Coordenada WG84: 9524314N/0237150E.

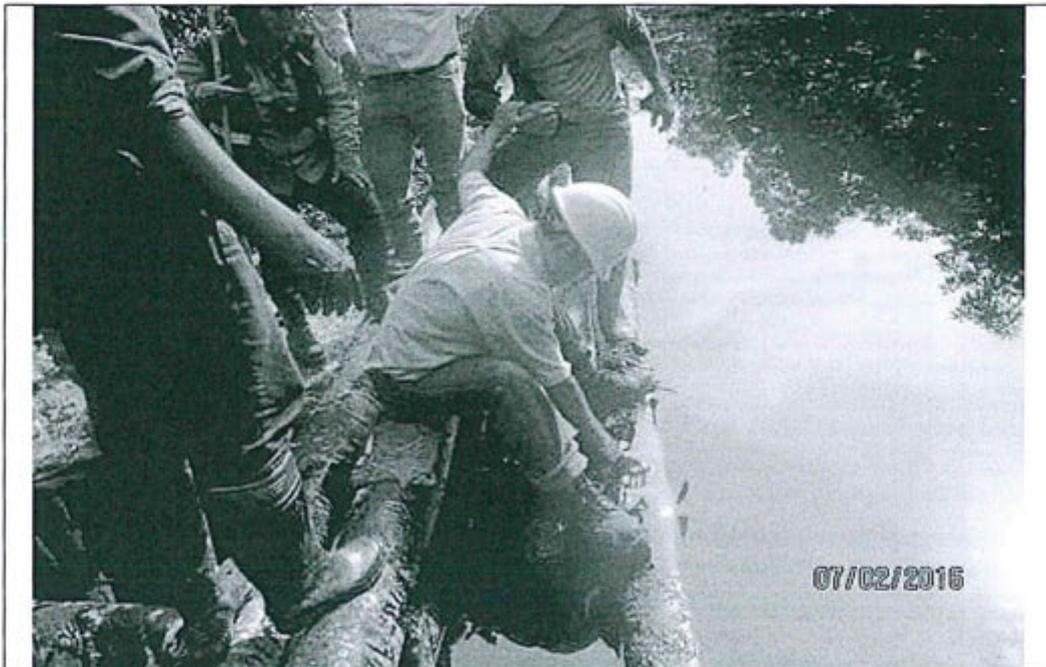
Foto 20: Muestra el área afectada en el punto donde se produjo el derrame de petróleo crudo por falla en el oleoducto. Coordenada WG84: 9524314N/0237150E.

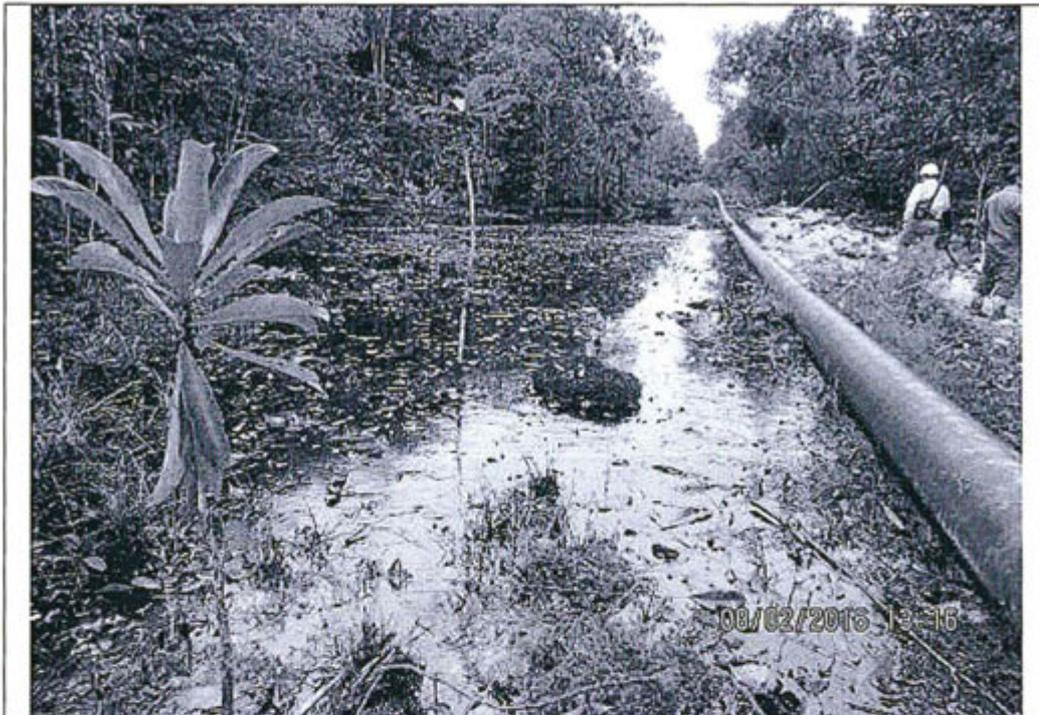
Foto 21: Muestra el área afectada en el punto donde se produjo el derrame de petróleo crudo por falla en el oleoducto. Coordenada WG84: 9524314N/0237150E.

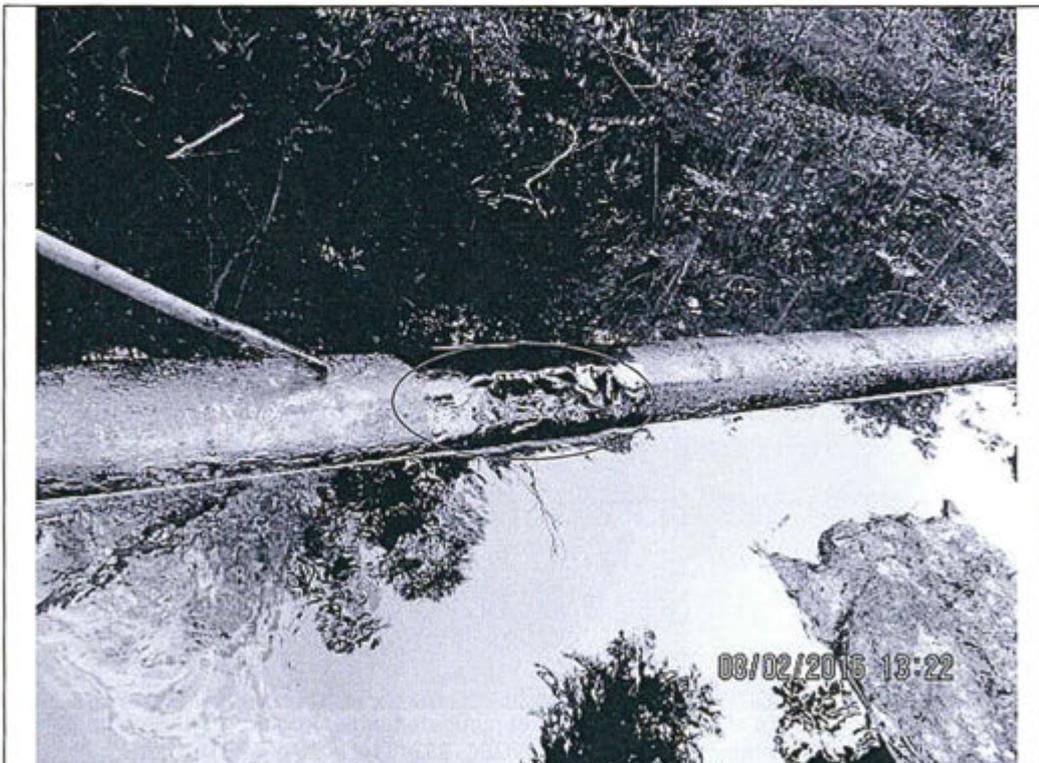
Foto 22: Muestra el punto de la FALLA donde se produjo el derrame de petróleo crudo, el mismo que aún no había sido controlado. Coordenada WG84: 9524314N/0237150E.

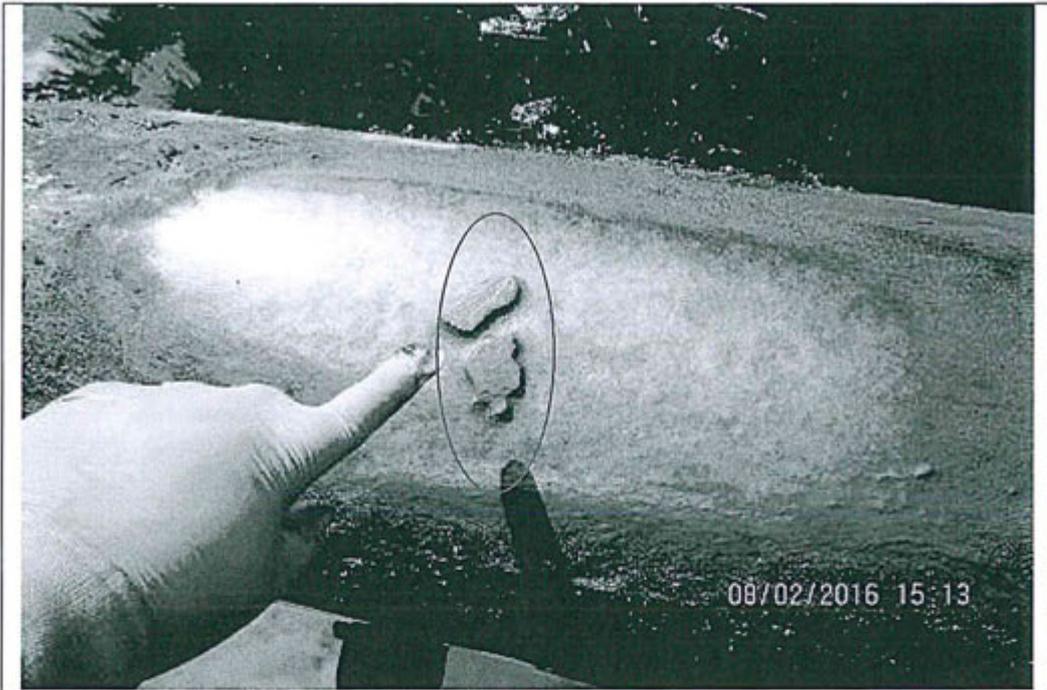
17. De esta manera, se verifica que la falta de mantenimiento por parte de Petroperú de la tubería ubicadas en el Kilómetro 440+781 del Tramo II Oleoducto Norperuano impidió los efectos de la corrosión externa, lo cual originó una falla en la referida tubería y ocasionó el derrame de petróleo crudo del 25 de enero del 2016 cuyos impactos negativos en la flora, fauna y en la vida y salud de las personas no fueron mitigados por el administrado.

Foto 23: Muestra el desgaste y/o deterioro que ha sufrido la tubería por efectos de corrosión severa, los dos puntos muestran el estado inicial de la tubería. Coordenada WG84: 9524314N/0237150E.

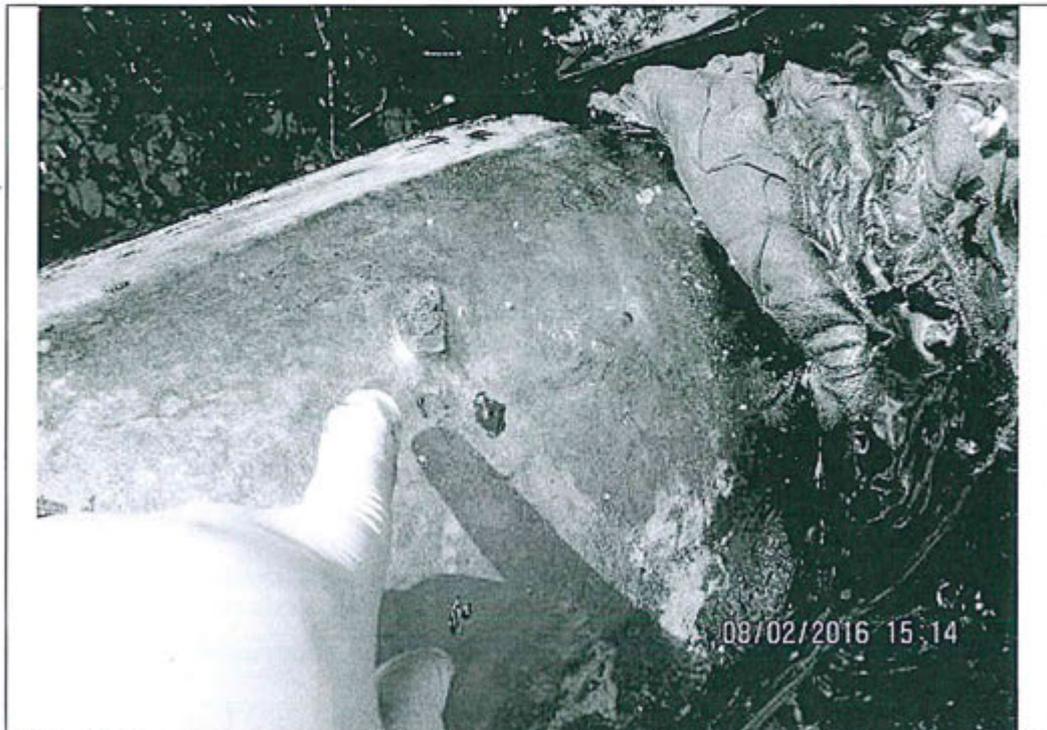
20. De esta manera, se verifica que la falta de mantenimiento por parte de Petroperú en la tubería ubicada en el Kilómetro 206+031 del Ramal Norte del Oleoducto Norperuano impidió los efectos de la corrosión externa, lo cual originó una falla en la referida tubería y ocasionó el derrame del 3 de febrero del 2016 cuyos impactos negativos en la flora, fauna y a la vida y salud de las personas no fueron mitigados por el administrado.

Foto 24: Muestra el desgaste y/o deterioro que ha sufrido la tubería por efectos de corrosión severa, los dos puntos muestran el estado inicial de la tubería. Coordenada WG84: 9524314N/0237150E.

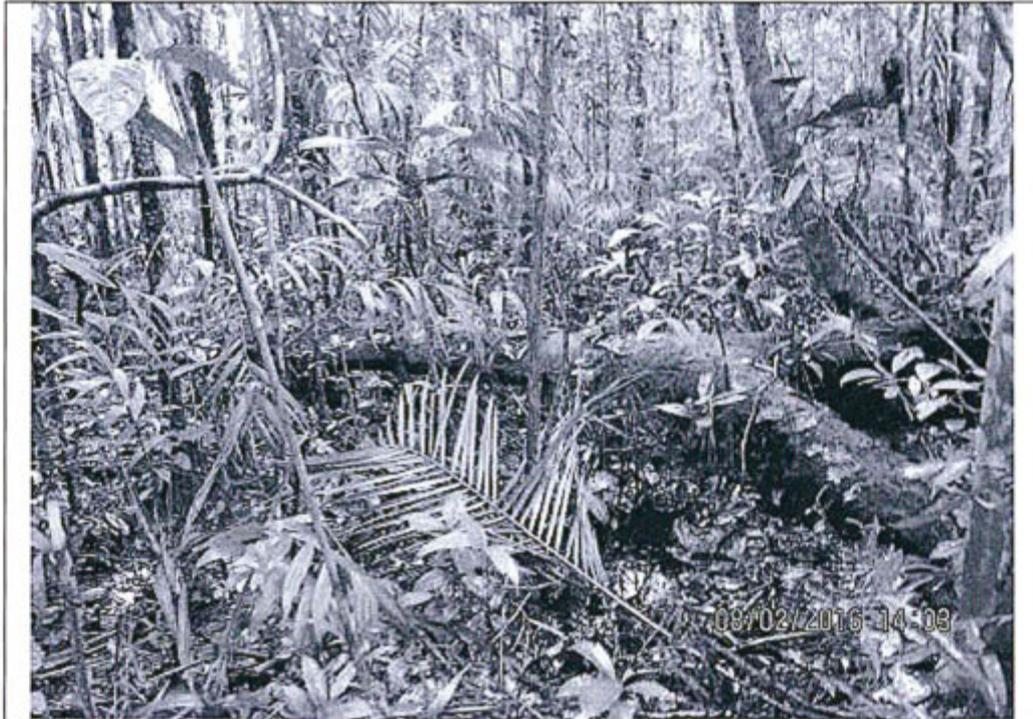
Foto 25: Muestra la margen derecha del DdV⁵⁹ afectada por el derrame de crudo es una zona con bastante vegetación. Coordenada WG84: 9524368N/0237269E.

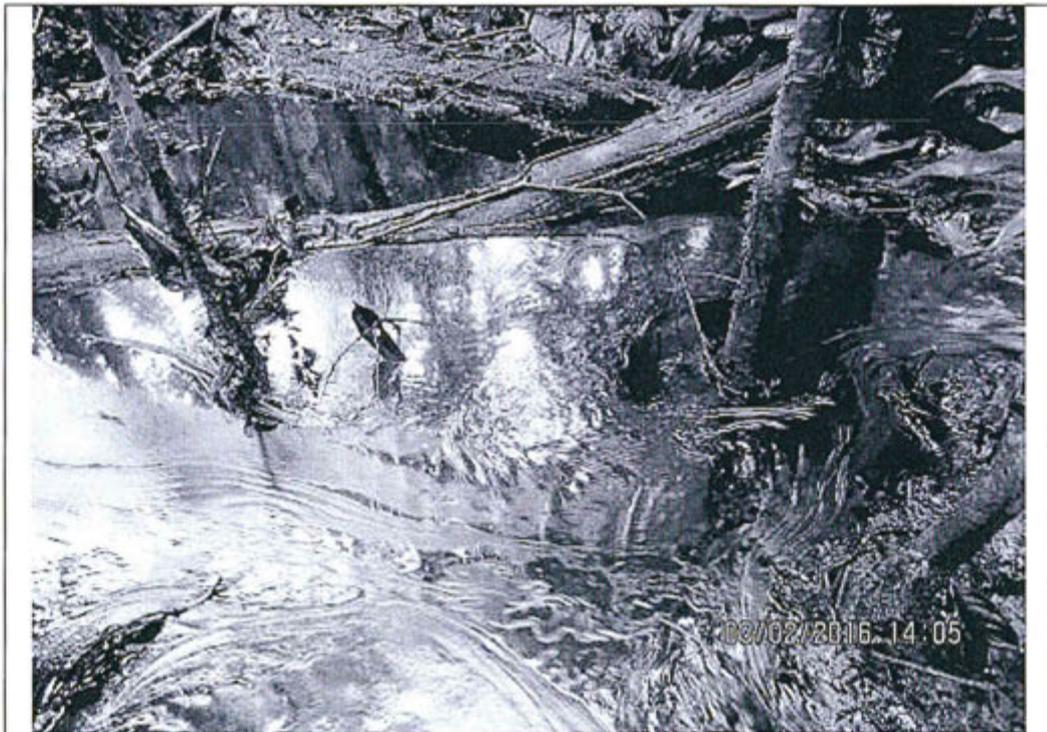
Foto 26: Muestra otra vista de la margen derecha del DdV afectada por el derrame de crudo es una zona con bastante vegetación. Coordenada WG84: 9524493N/0237295E.

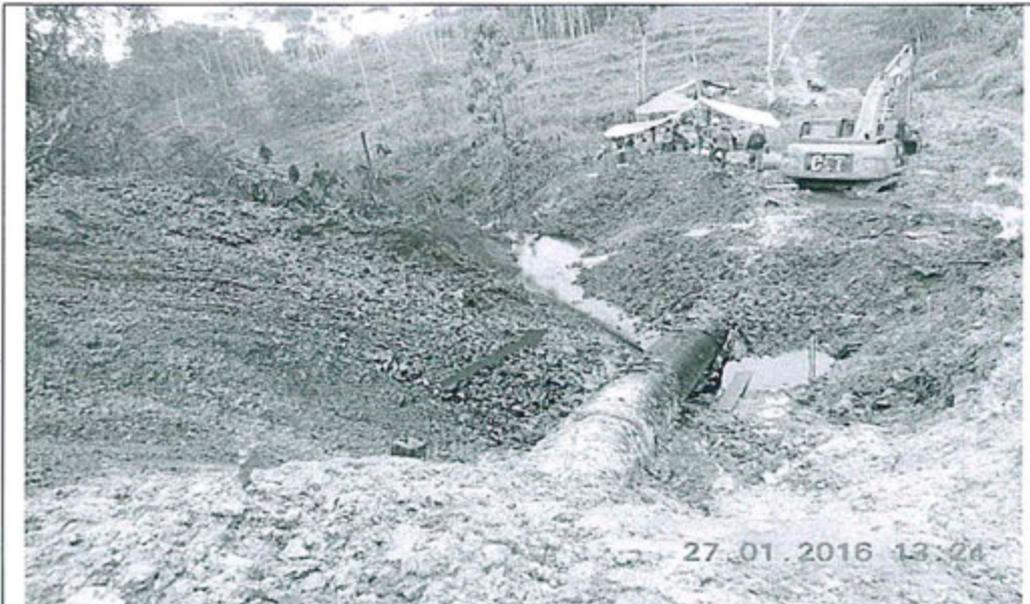
Foto 4: Se observa que el fluido del derrame sigue el cauce de una quebrada sin nombre (estacional) la cual es afluente de la quebrada Inayo.

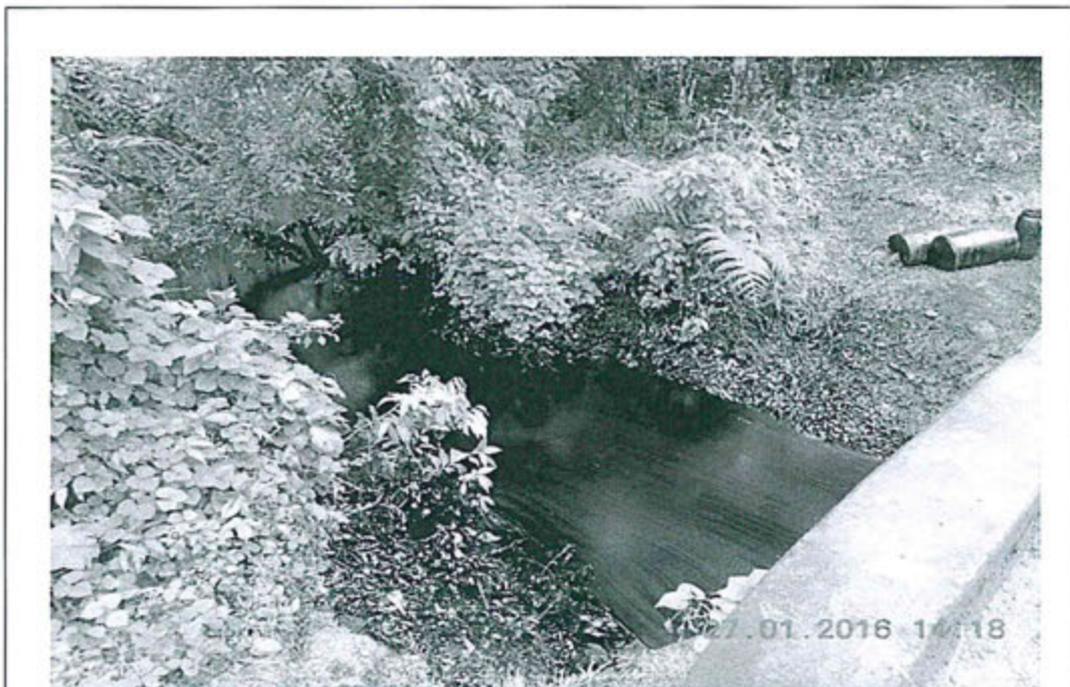
Foto 5: Se observa el recorrido del crudo derramado aguas abajo del punto del derrame y el cruce del puente Inayo.

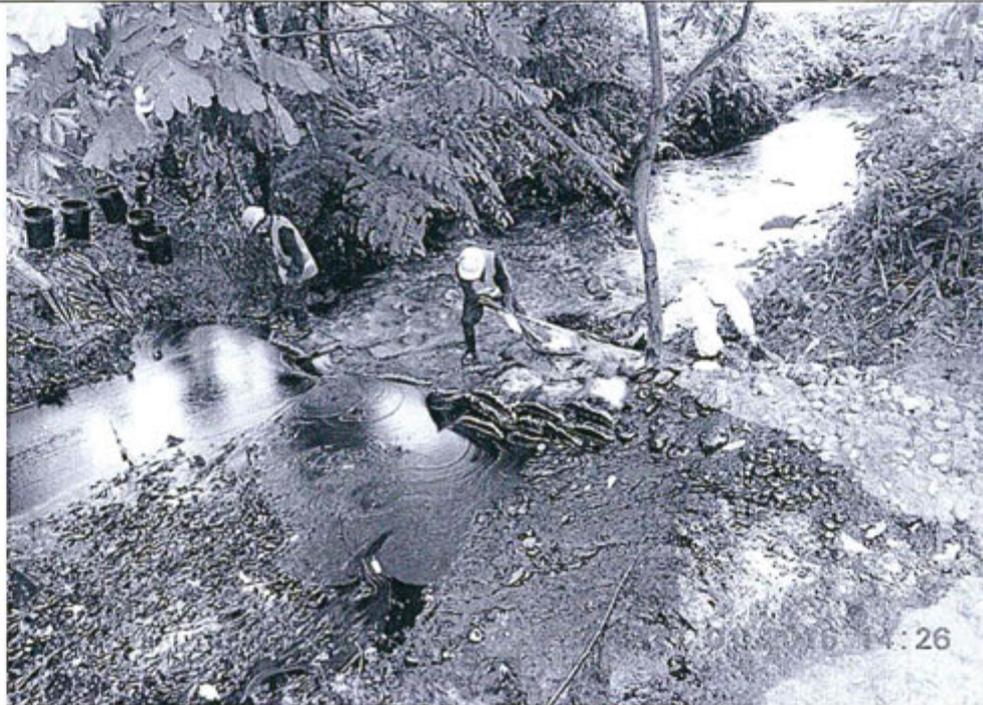
Foto 6: Se observa el desplazamiento del petróleo crudo derramado, el mismo que sigue el curso de la quebrada Inayo. Asimismo, se observa labores para contener el producto derramado.

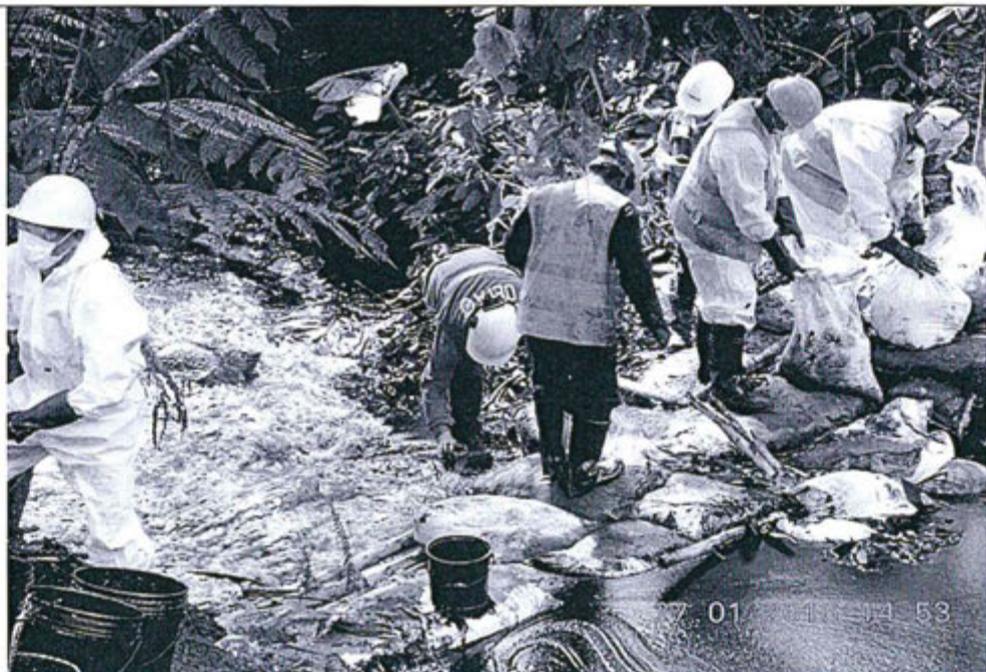
Foto 7: Muestra a personal por parte de la empresa PETROPERU instalando barreras de contención en el cauce de la quebrada Inayo, aguas abajo del punto del derrame.

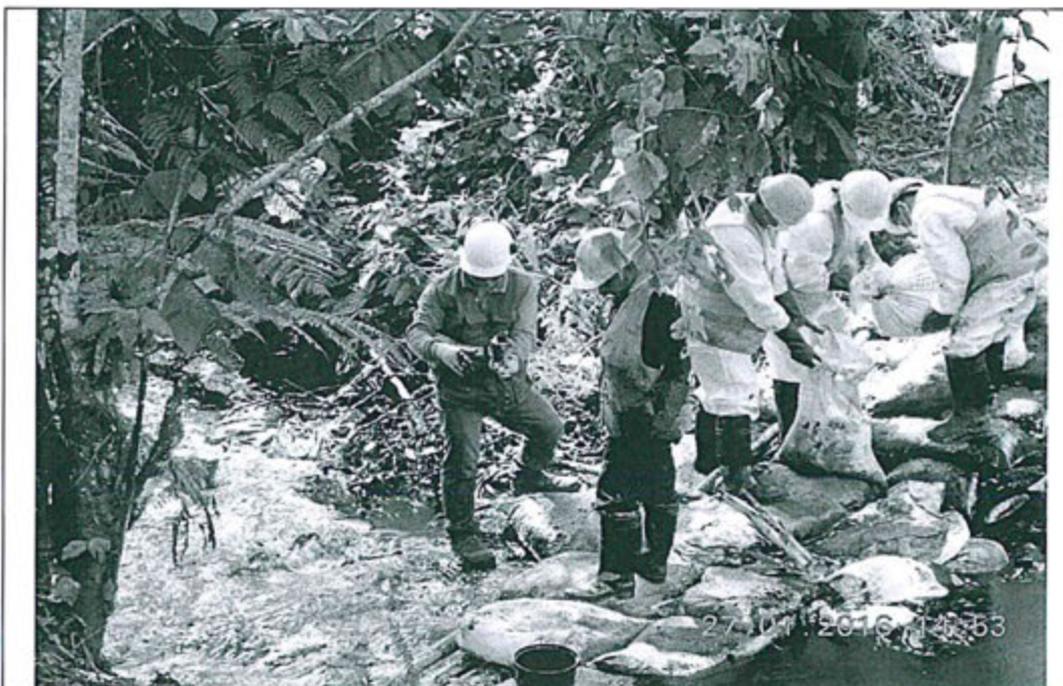
Foto 8: Muestra los trabajos que viene realizando la empresa PETROPERÚ instalando barreras de contención en el cauce de la quebrada Inayo, aguas abajo del punto del derrame. Además, se observa a un especialista del OEFA tomando muestras de agua superficial en la mencionada quebrada.

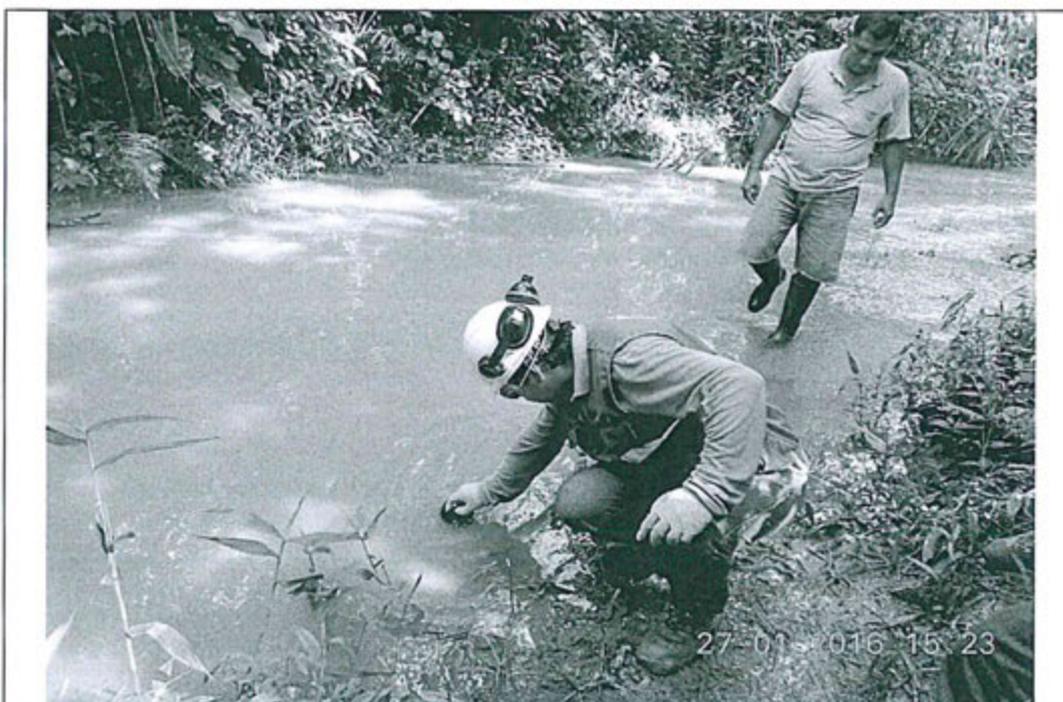
Foto 9: Profesional del OEFA tomando muestras de agua superficial en la quebrada Inayo, aguas abajo del punto de derrame.

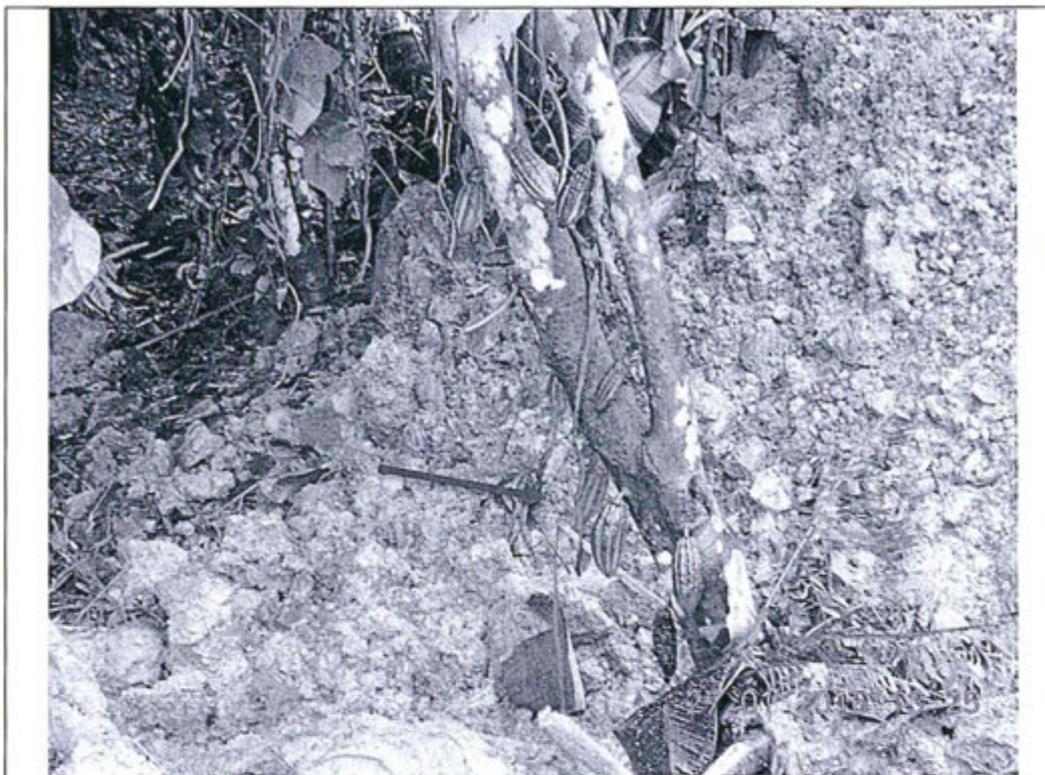
Foto 10: En la toma se observa un árbol de cacao afectado por el derrame de petróleo crudo.

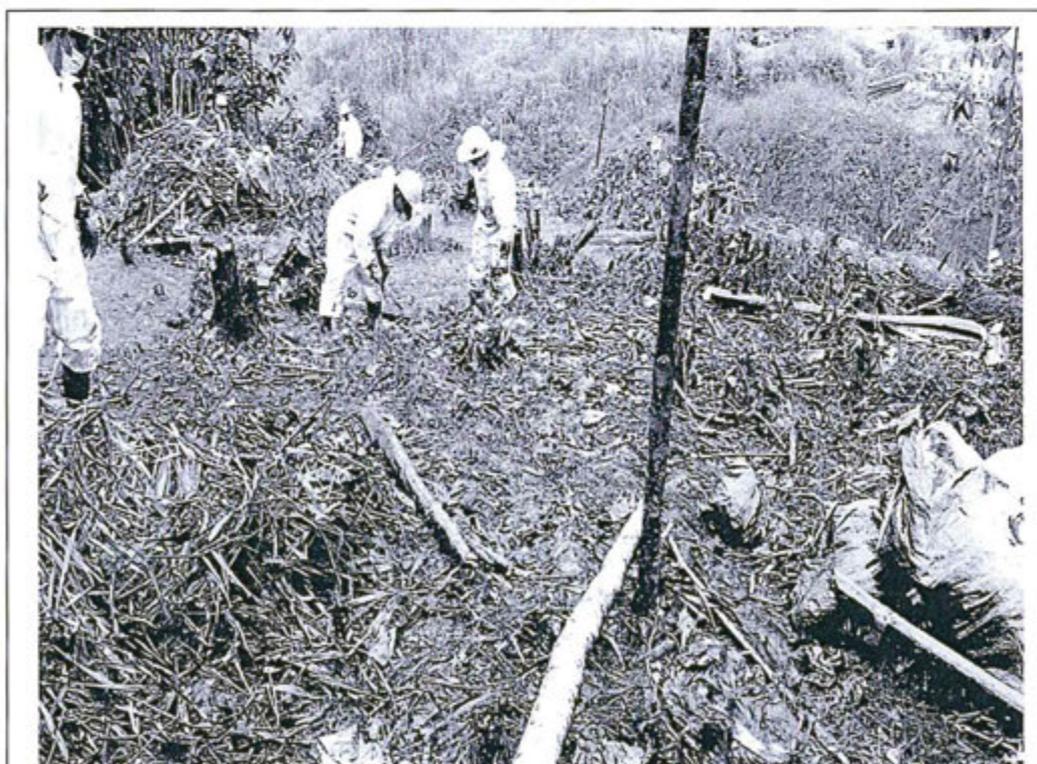
Foto 13: Vista de personal representante de la empresa PETROPERÚ, realizando actividades de limpieza de la vegetación impactada con el petróleo crudo derramado, cerca al punto del derrame.

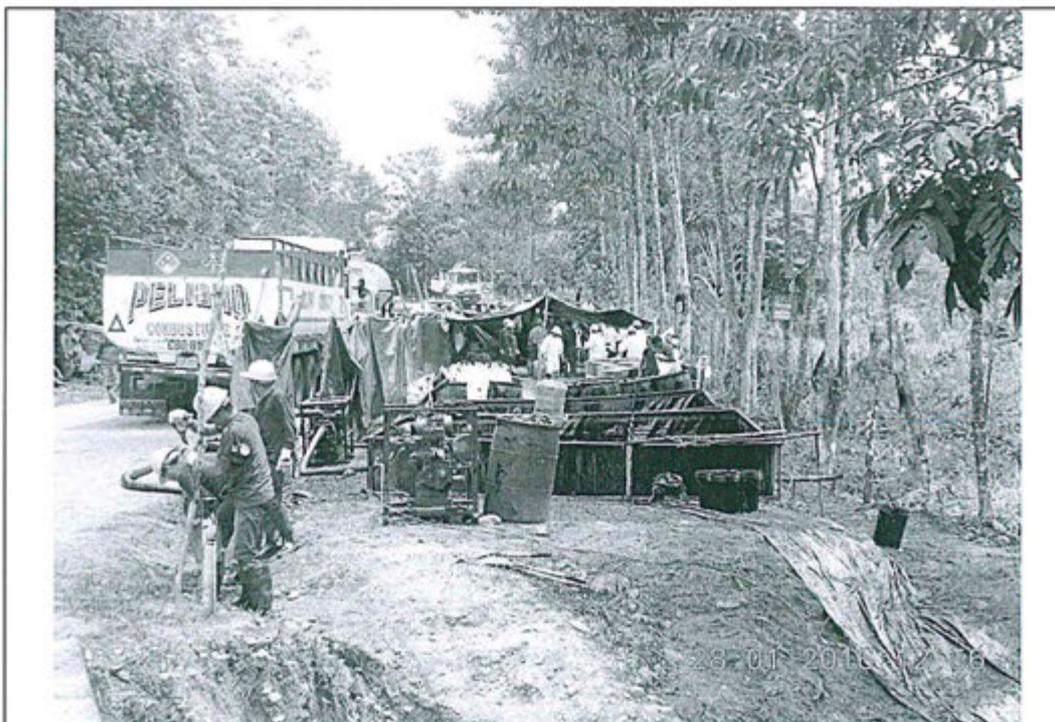
Foto 16: Vista de personal de PETROPERU, realizando actividades de movimiento del petróleo crudo recuperado. Se observa un camión cisterna que trasladará el petróleo crudo hasta la Estación 6, para su reinyección en el transporte.

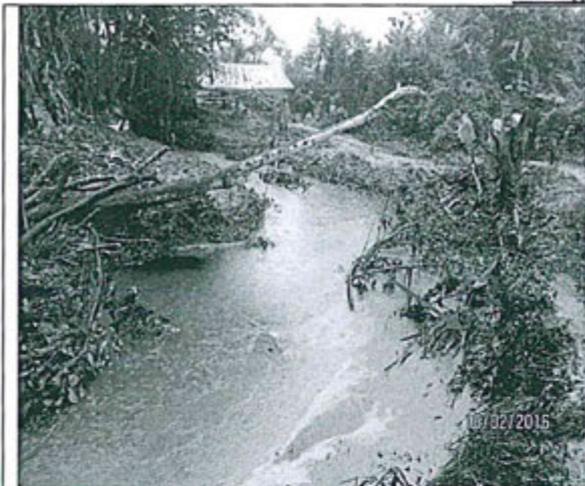
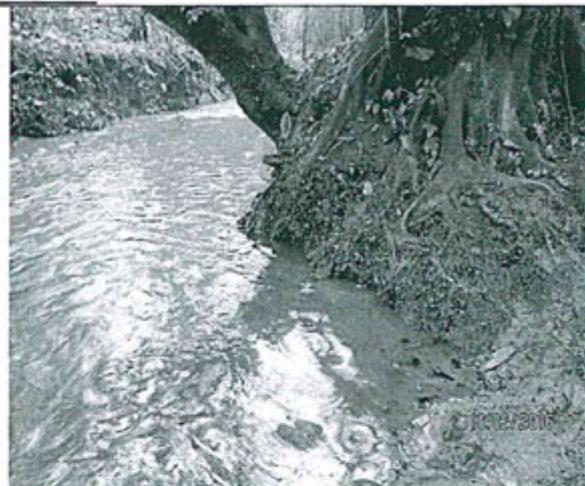
Fotografía N° 3

Muestra la afectación real al componente suelo en las márgenes derechas e izquierda de la quebrada Inayo, como consecuencia del derrame ocurrido en el Km 440+781 del Tramo II de ONP.

Muestra la afectación real sobre el componente suelo de la Quebrada Inayo como consecuencia del derrame de crudo ocurrido en el Km 440+781 del Tamo II del ONP.

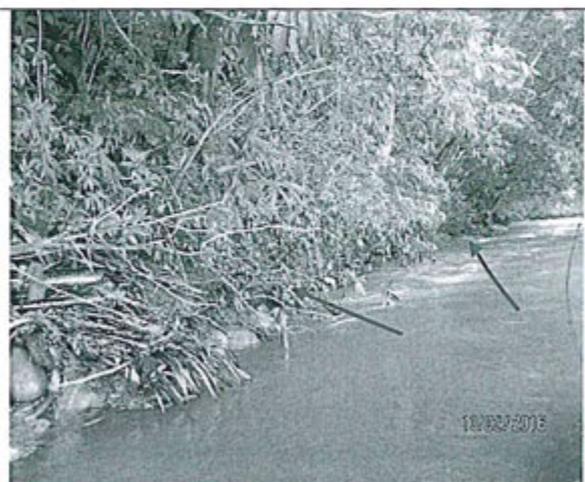
Fotografía N° 4

Muestra la afectación real al componente suelo en las márgenes derechas e izquierda del río Chiriaco, como consecuencia del derrame ocurrido en el Km 440+781 del Tramo II de ONP.

Muestra la afectación real sobre el componente suelo del río Chiriaco, como consecuencia del derrame de crudo ocurrido en el Km 440+781 del Tamo II del ONP.

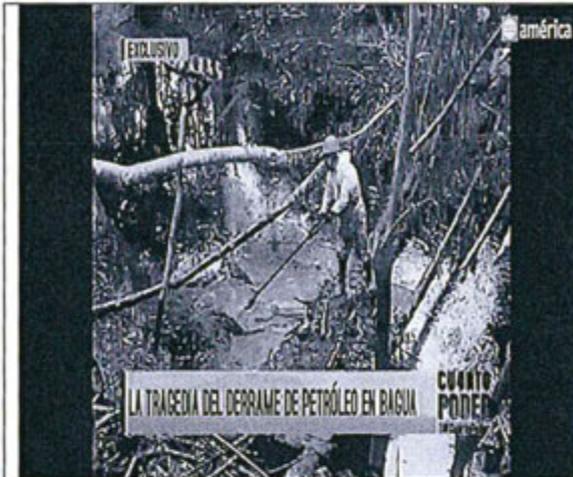
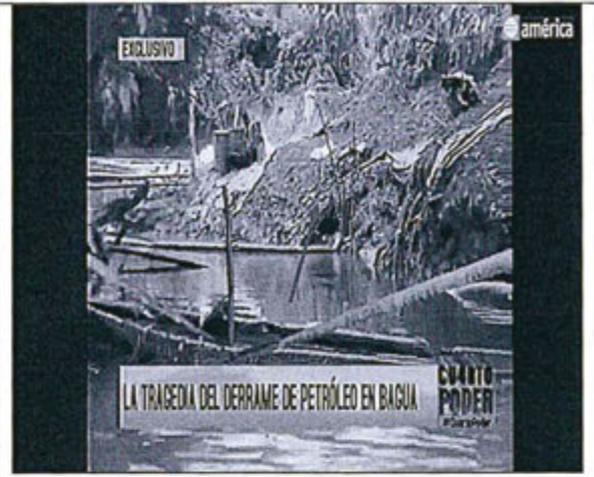
Fotografía N° 5

Imagen de captura de la filmación del programa Cuarto Poder, se observó afectación real al componente suelo en la quebrada Inayo, como consecuencia del derrame de crudo ocurrido en el Km 440+781 del Tamo II del ONP

Imagen de captura de la filmación del programa Cuarto Poder, se observó afectación real al componente suelo en río Chiriaco, como consecuencia del derrame de crudo ocurrido en el Km 440+781 del Tamo II del ONP

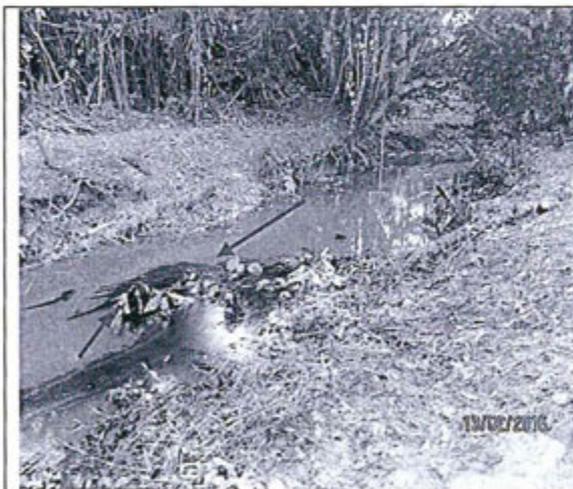
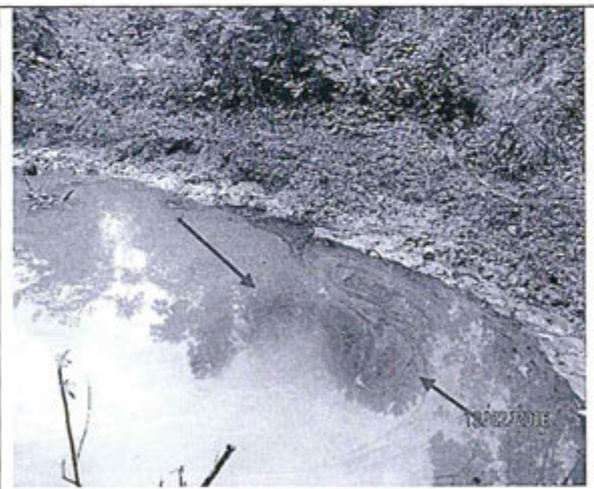
Fotografía N° 7

Muestra la afectación real al componente agua en la quebrada Inayo, derrame ocurrido en el Km 440+781 del Tramo II de ONP.

Muestra la afectación real sobre el componente agua de la quebrada Inayo como consecuencia del derrame de crudo ocurrido en el Km 440+781 del Tamo II del ONP.

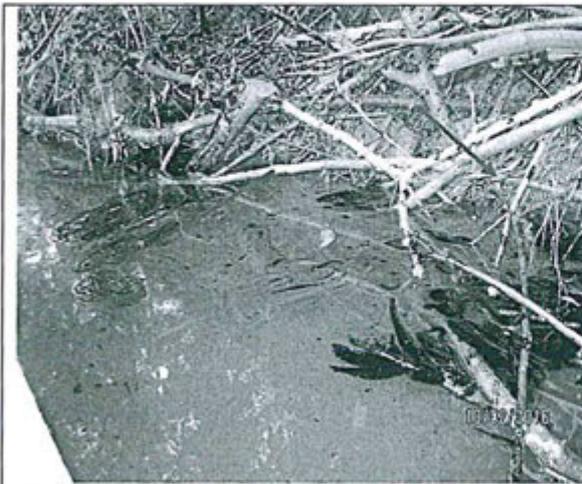
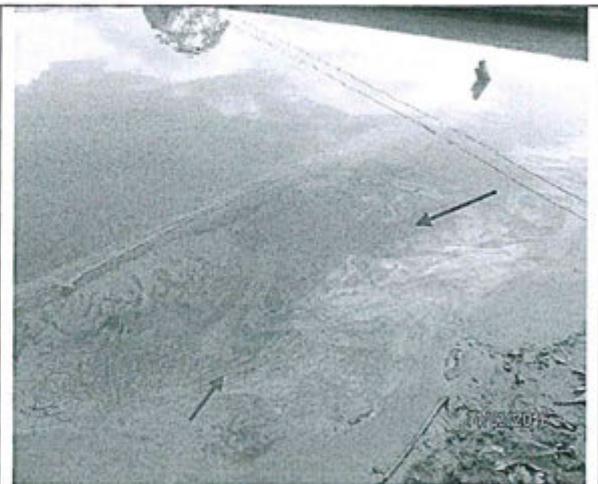
Fotografía N° 8

Muestra la afectación real al componente agua en el río Chiriaco, como consecuencia del derrame ocurrido en el Km 440+781 del Tramo II de ONP.

Muestra la afectación real sobre el componente agua del río Chiriaco como consecuencia del derrame de crudo ocurrido en el Km 440+781 del Tamo II del ONP.

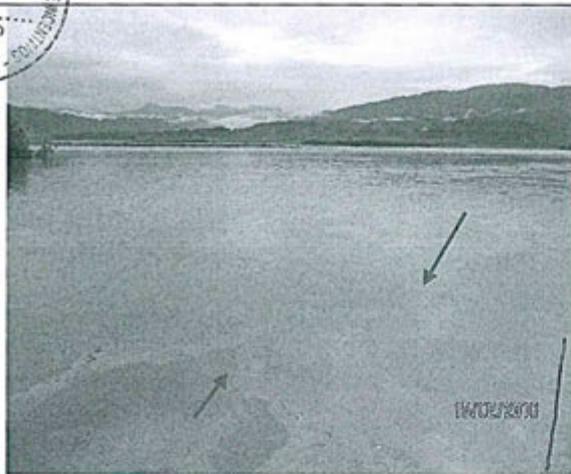
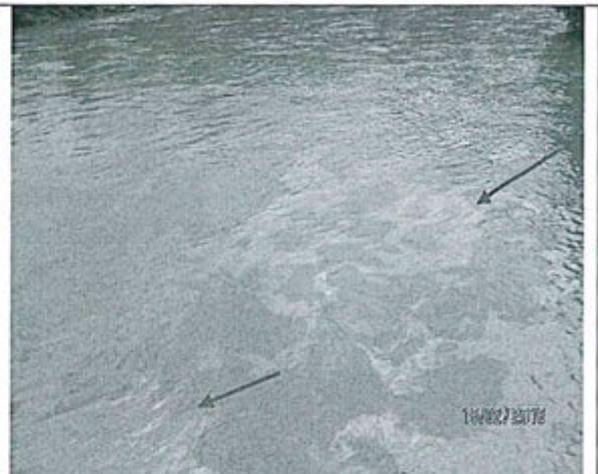
Fotografía N° 9

Muestra la afectación real al componente agua en el río Marañón, como consecuencia del derrame ocurrido en el Km 440+781 del Tramo II de ONP.

Muestra la afectación real sobre el componente agua del río Marañón, como consecuencia del derrame de crudo ocurrido en el Km 440+781 del Tamo II del ONP.

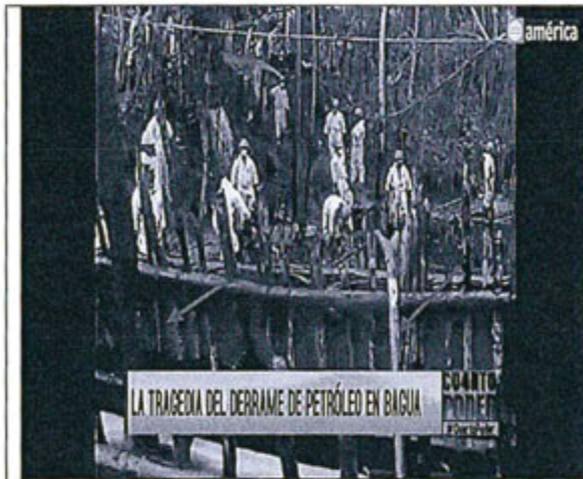
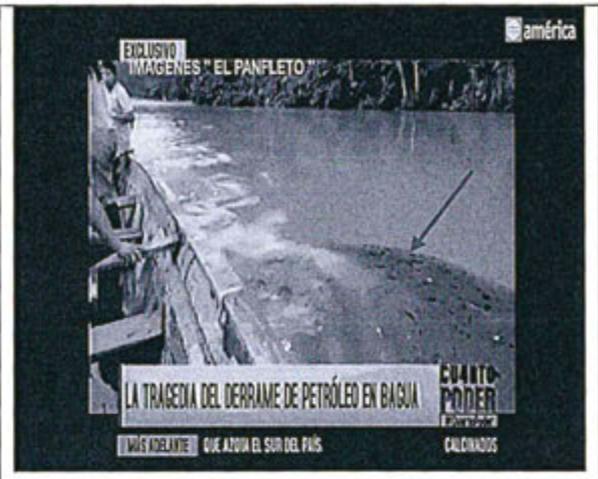
Fotografía N° 10

Imagen de captura de la filmación del programa Cuarto Poder, se observó afectación real al componente agua en la quebrada Inayo, como consecuencia del derrame de crudo ocurrido en el Km 440+781 del Tamo II del ONP

Imagen de captura de la filmación del programa Cuarto Poder, se observó afectación real al componente agua en río Chiriaco, como consecuencia del derrame de crudo ocurrido en el Km 440+781 del Tamo II del ONP

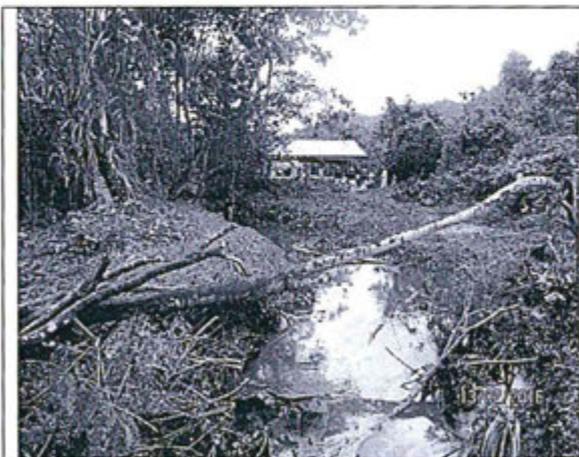
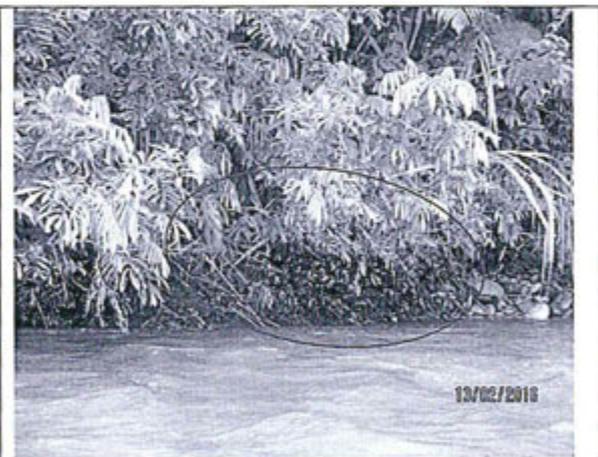
Fotografía N° 12

Muestra la afectación real flora que se encuentra ubicada en el margen derecho e izquierdo de la quebrada Inayo.

Muestra la afectación real flora que se encuentra ubicada en el margen derecho del río Chiriaco.

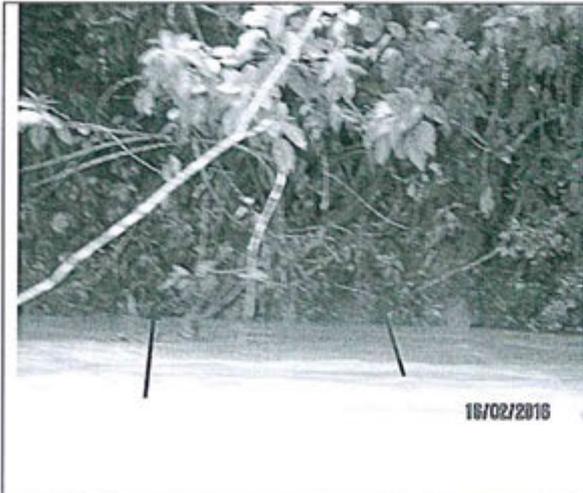
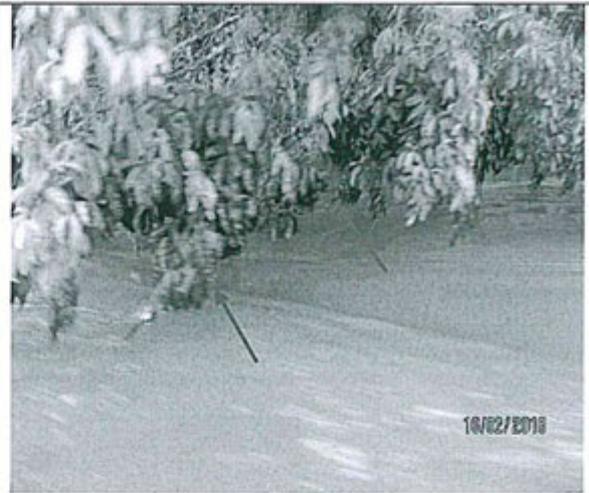
Fotografía N° 13

Muestra la afectación real al componente flora en las márgenes derechas e izquierda del río Marañón, derrame ocurrido en el Km 440+781 del Tramo II de ONP.

Muestra la afectación real sobre el componente flora del río Marañón como consecuencia del derrame de crudo ocurrido en el Km 440+781 del Tamo II del ONP. A 1.6 km de distancia aproximadamente en las aguas del río Marañón (margen derecho).

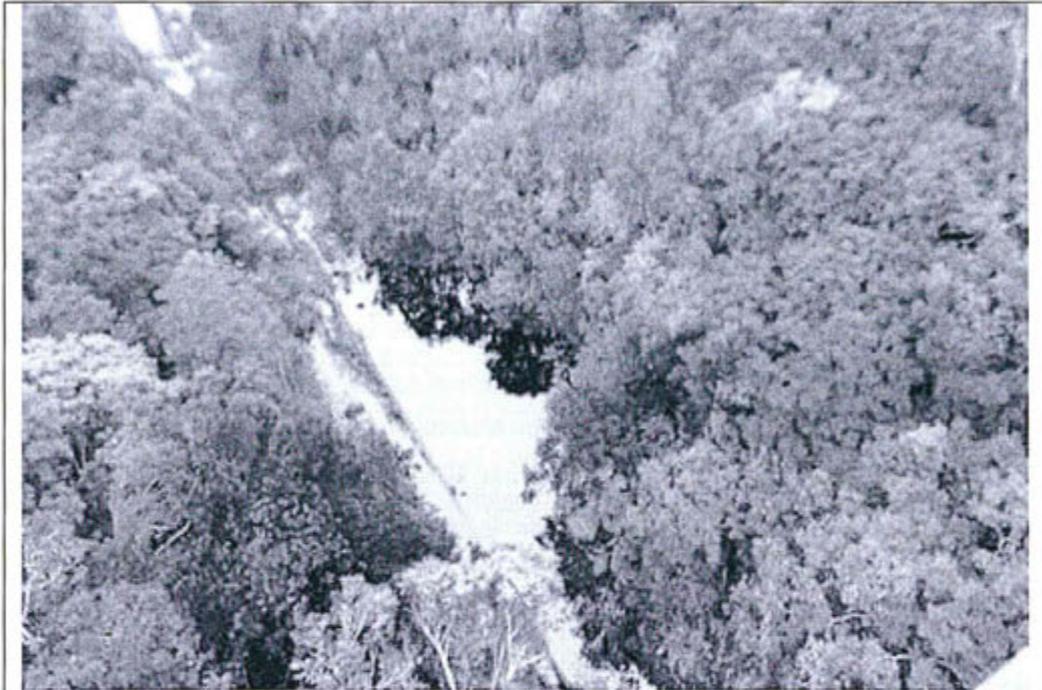
Foto 1: Muestra una vista aérea del punto del derrame en el Kilómetro 206+031 del Ramal Norte del Oleoducto Norperuano. Coordenada WG84: 9524314N/0237150E.
