EXPEDIENTE : N° 126-2016-OEFA-DFSAI/PAS-MCA
ADMINISTRADOS : PETRÓLEOS DEL PERÚ – PETROPERÚ S.A.¹
UNIDAD PRODUCTIVA : OLEODUCTO NORPERUANO
UBICACIÓN : DISTRITOS DE IMAZA Y MORONA
PROVINCIAS DE BAGUA Y DÁTEM DEL MARAÑÓN
DEPARTAMENTOS DE AMAZONAS Y LORETO
SECTOR : HIDROCARBUROS LÍQUIDOS
MATERIA : MEDIDA CAUTELAR ANTES DEL INICIO DEL
PROCEDIMIENTO ADMINISTRATIVO
SANCIONADOR

SUMILLA: Se ordena como medida cautelar antes del inicio del procedimiento administrativo sancionador que Petróleos del Perú – Petroperú S.A. cumpla con ejecutar de manera inmediata las acciones de limpieza y rehabilitación ambiental en las zonas afectadas por los derrames de petróleo crudo ocurridos el 25 de enero del 2016 en el Kilómetro 440+781 del Tramo II del Oleoducto Norperuano y el 3 de febrero del 2016 en el Kilómetro 206+031 del Ramal Norte del Oleoducto Norperuano, y realizar dichas acciones conforme a lo siguiente:

I.1. El Oleoducto Norperuano

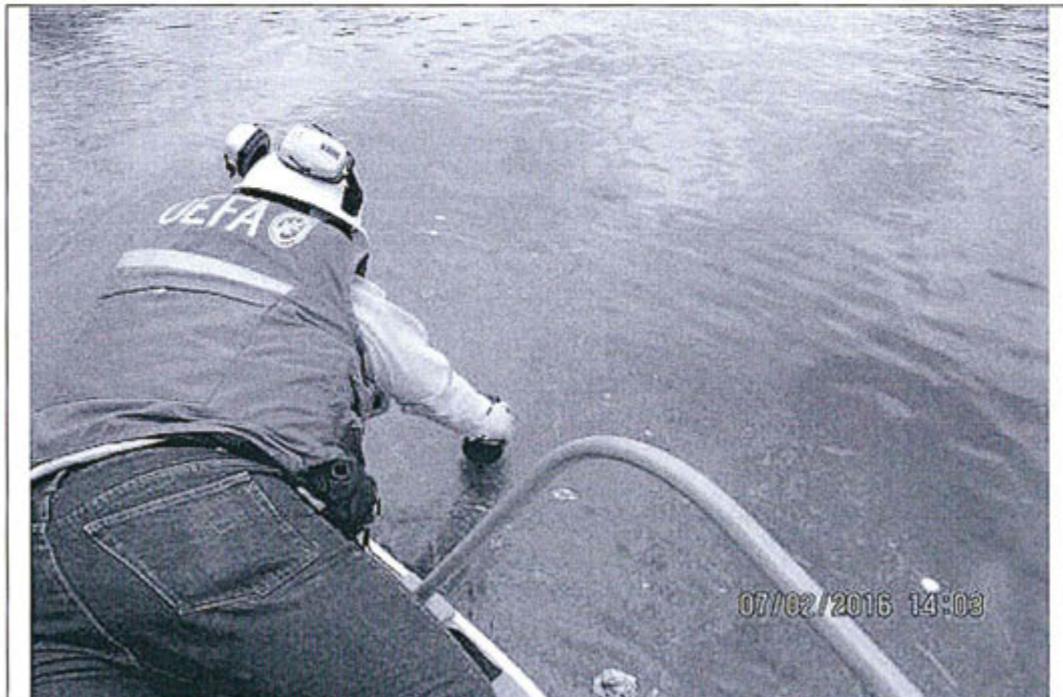
Foto 3: Muestra la presencia de hidrocarburo en forma de trazas e iridiscencia en la superficie de las aguas del río Morona, a 1.5 horas aproximadamente de la desembocadura al río Marañón. Se toma muestra de agua en este punto. Coordenadas WGS 84: 9508787N/0259554E.

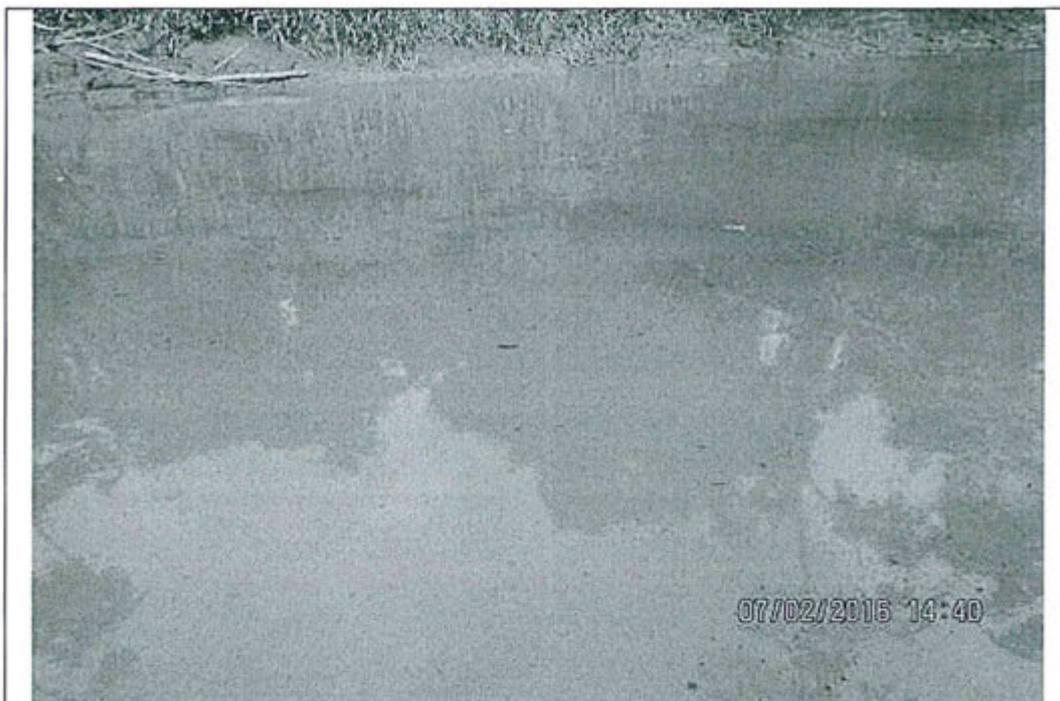
Foto 4: Muestra la presencia de hidrocarburo en forma de pequeñas trazas en la superficie de las aguas del río Morona, a 1:40 minutos aproximadamente de la desembocadura al río Marañón. Coordenadas WGS 84: 9512249N/0257776E.

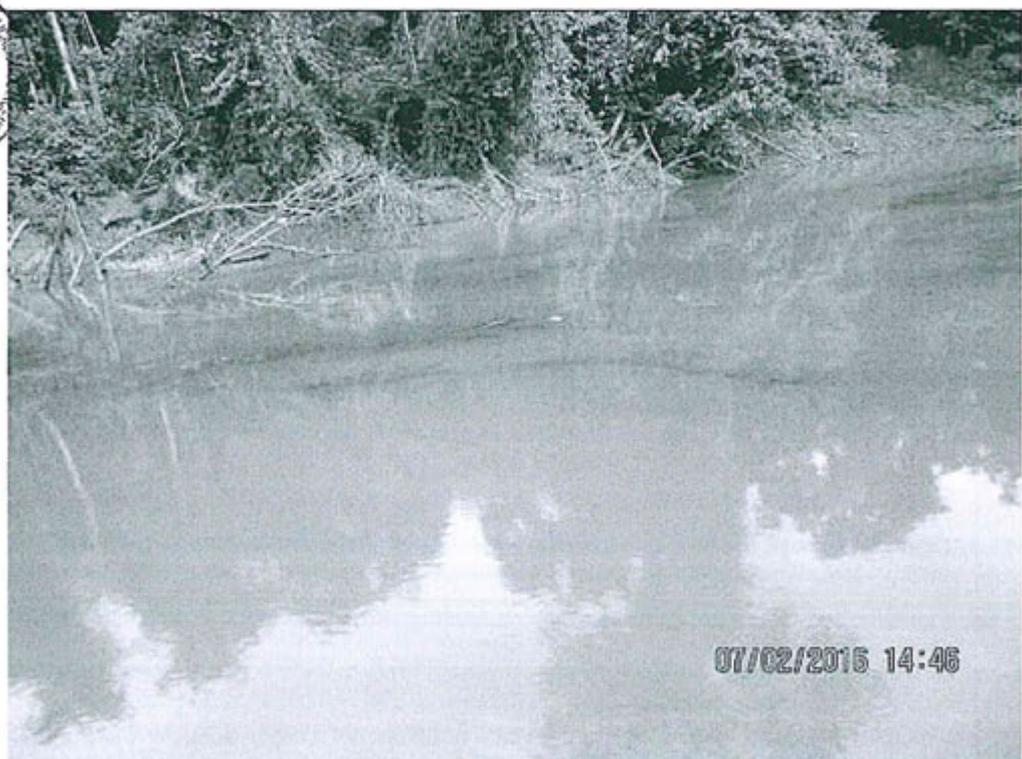
Foto 5: Muestra la presencia de hidrocarburo en forma de trazas desplazándose por la margen derecha del río Morona. Coordenadas WGS84: 9513131N/0253781E.

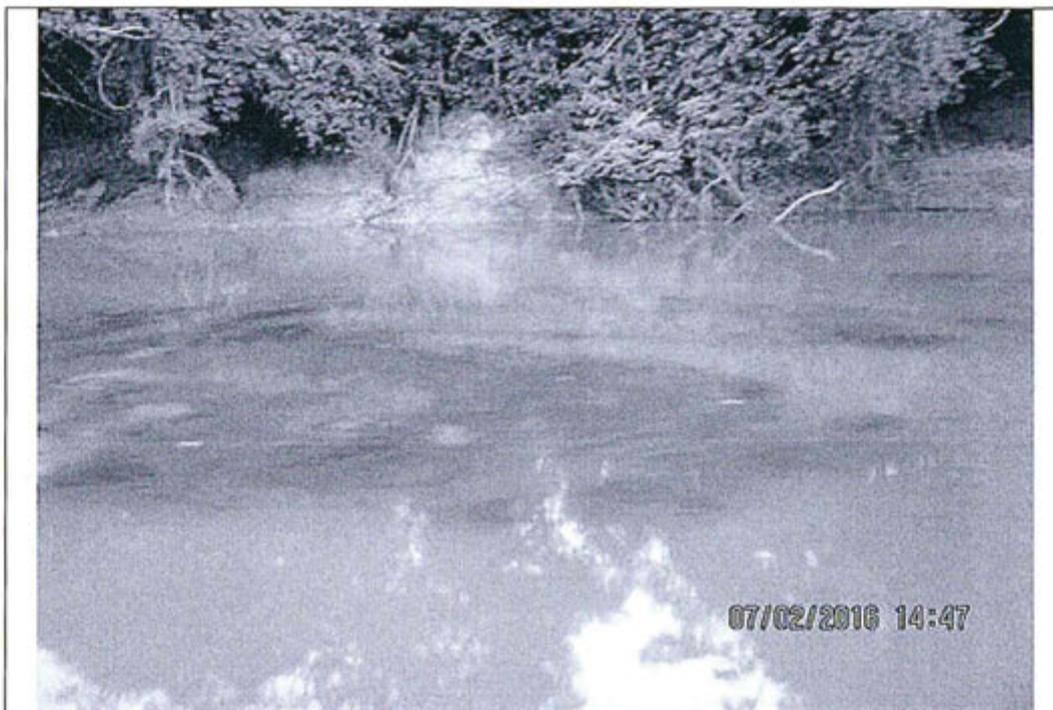
Foto 6: Muestra la presencia de hidrocarburo en forma de pequeñas manchas en la superficie de las aguas del río Morona, a 1:47 minutos aproximadamente de la desembocadura al río Marañón. Coordenada WG84: 9515725N/0254456E.

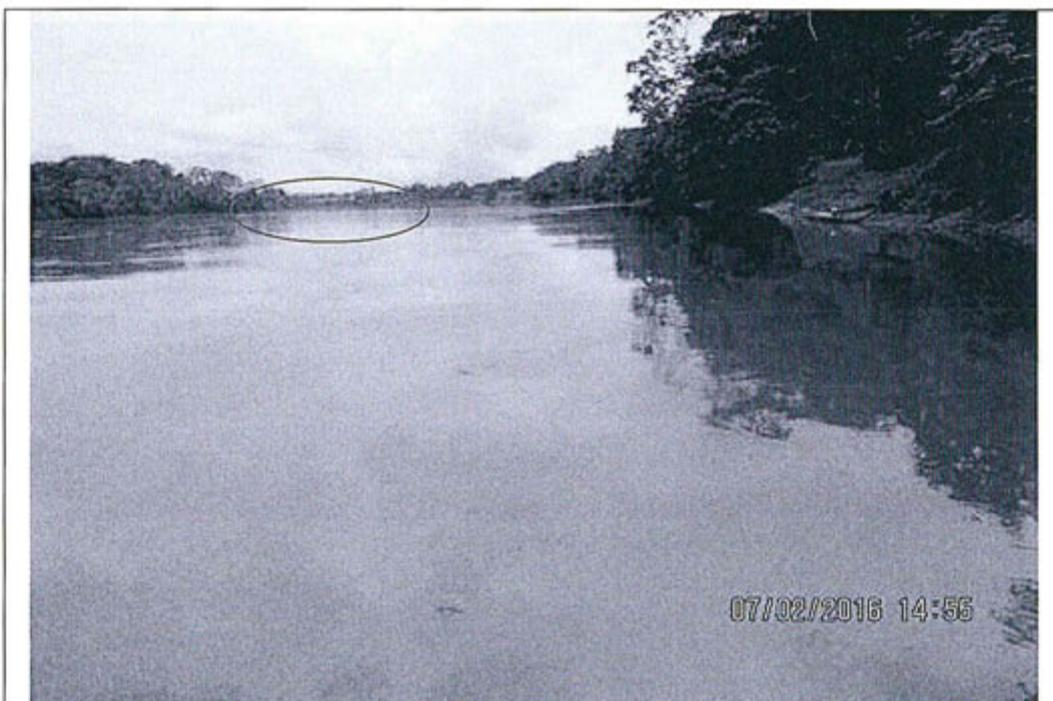
Foto 7: Muestra presencia de hidrocarburo en forma de TRAZAS desplazándose por la margen derecha del río Morona aproximadamente a 800m del centro poblado de Puerto Alegría. Coordenadas WGS 84: 9522349N/02523449E.

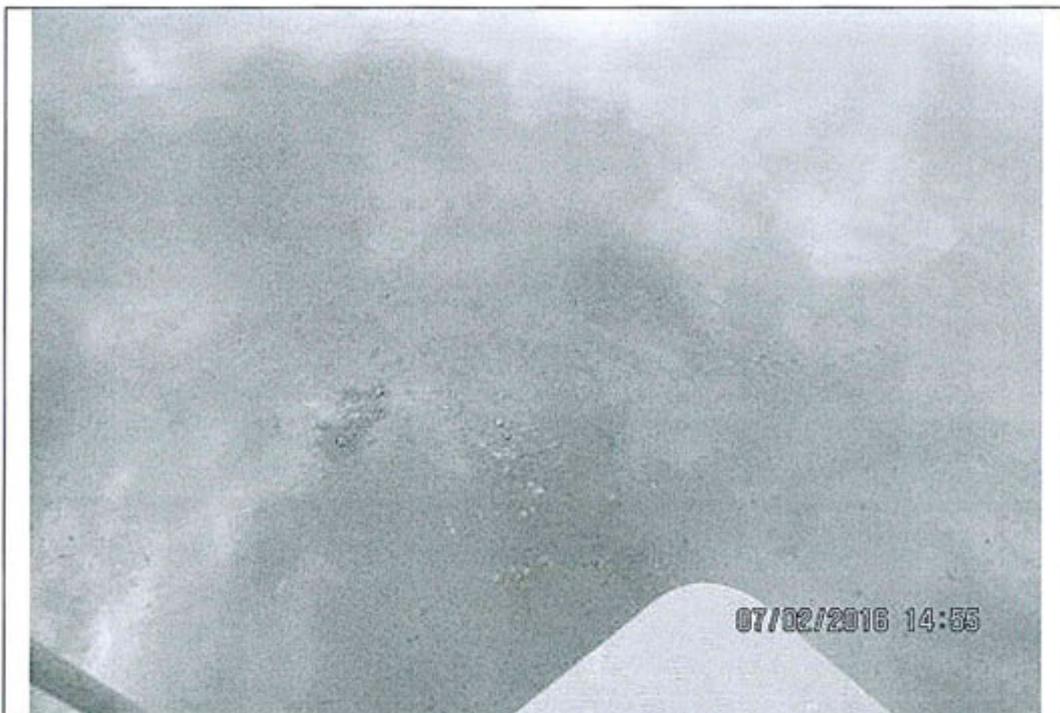
Foto 8: Muestra presencia de hidrocarburo en forma de TRAZAS desplazándose por la margen derecha del río Morona aproximadamente a 800m del centro poblado de Puerto Alegre. Coordenadas WGS 84: 9522349N/02523449E.

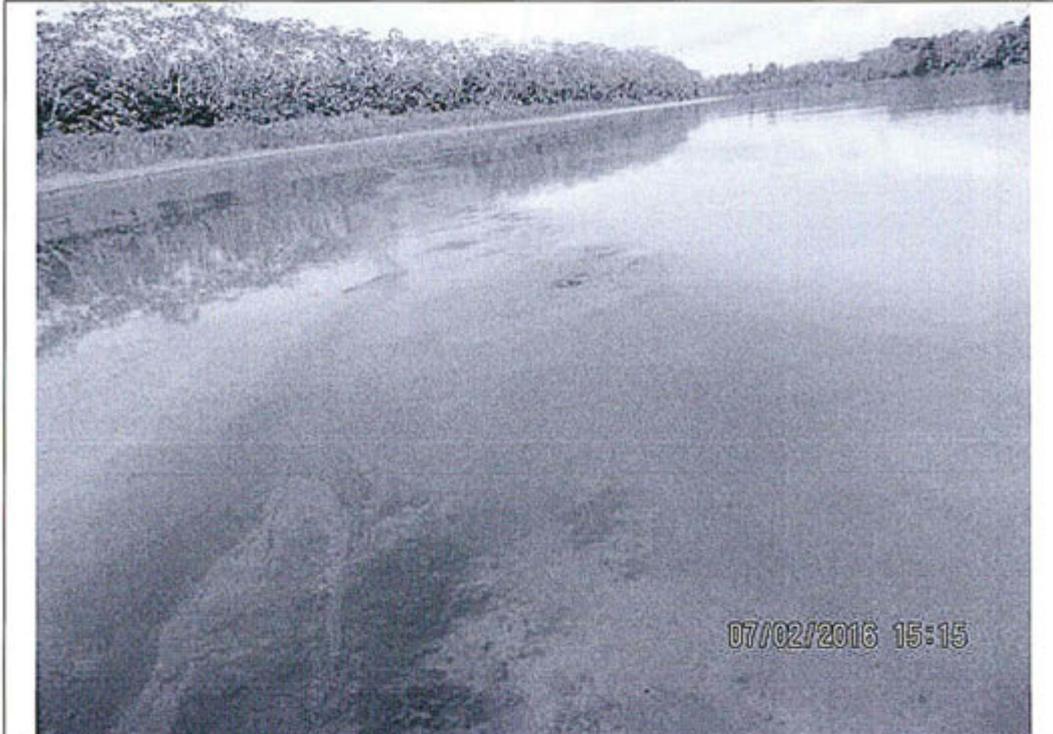
Foto 11: Muestra mancha de petróleo crudo sobre las aguas del río Morona (margen derecha) a unos 2.0 kilómetros aproximadamente aguas arriba de Puerto Alegre. Coordenada WGS84: 9524268N/0251864E.

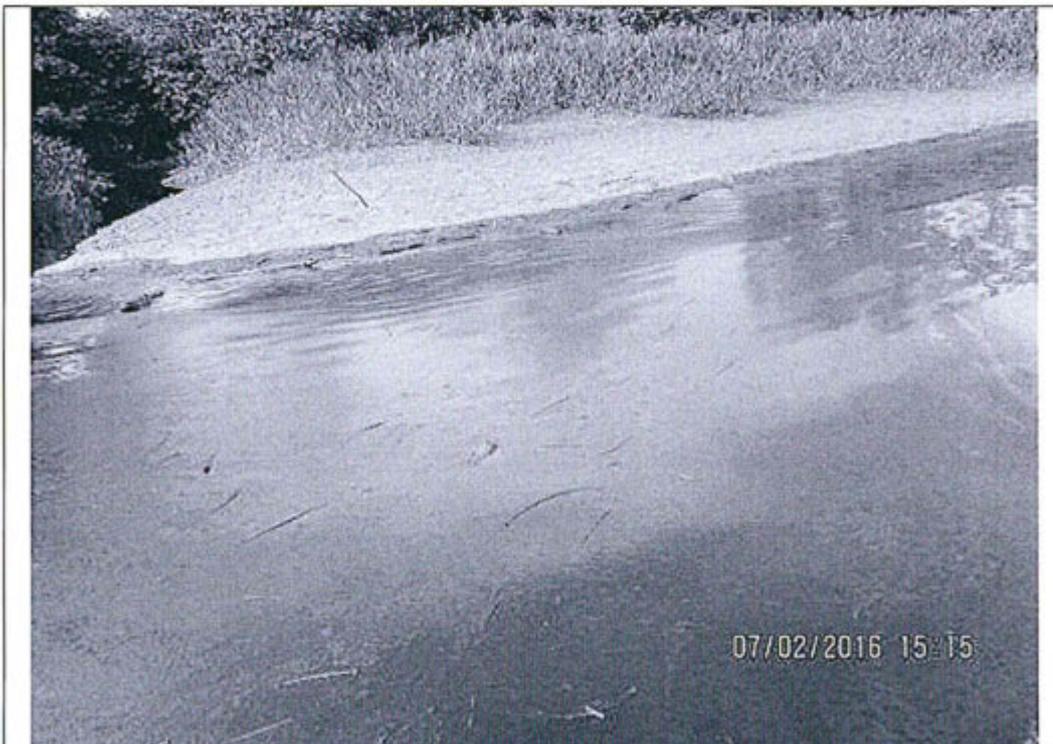
Foto 12: Muestra mancha de petróleo crudo sobre las aguas del río Morona (margen derecha) a unos 2.0 kilómetros aproximadamente aguas arriba de Puerto Alegre. Coordenadas WGS84: 9524268N/0251864E.

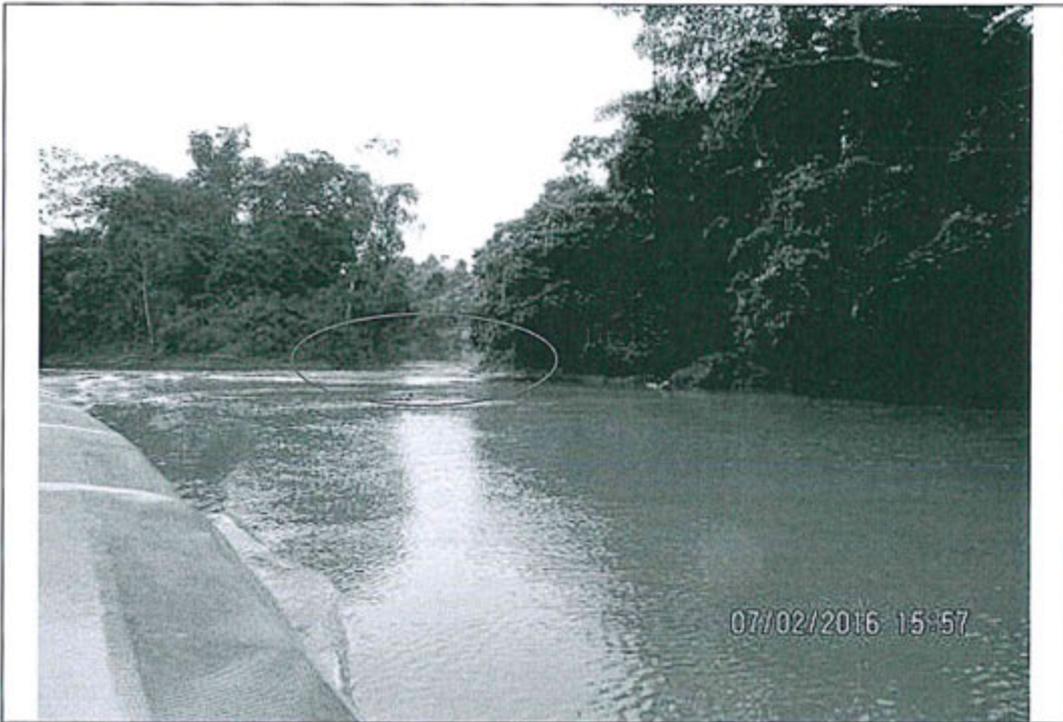
Foto 13: Muestra el punto donde desemboca la QUEBRADA CASHACAÑO, cuerpo de agua afectada por el derrame de crudo, el mismo que arrastra el crudo hacia el río Morona. No hay barrera de contención en la descarga al río Morona. Coordenadas WGS84: 9526484N/0251573E.

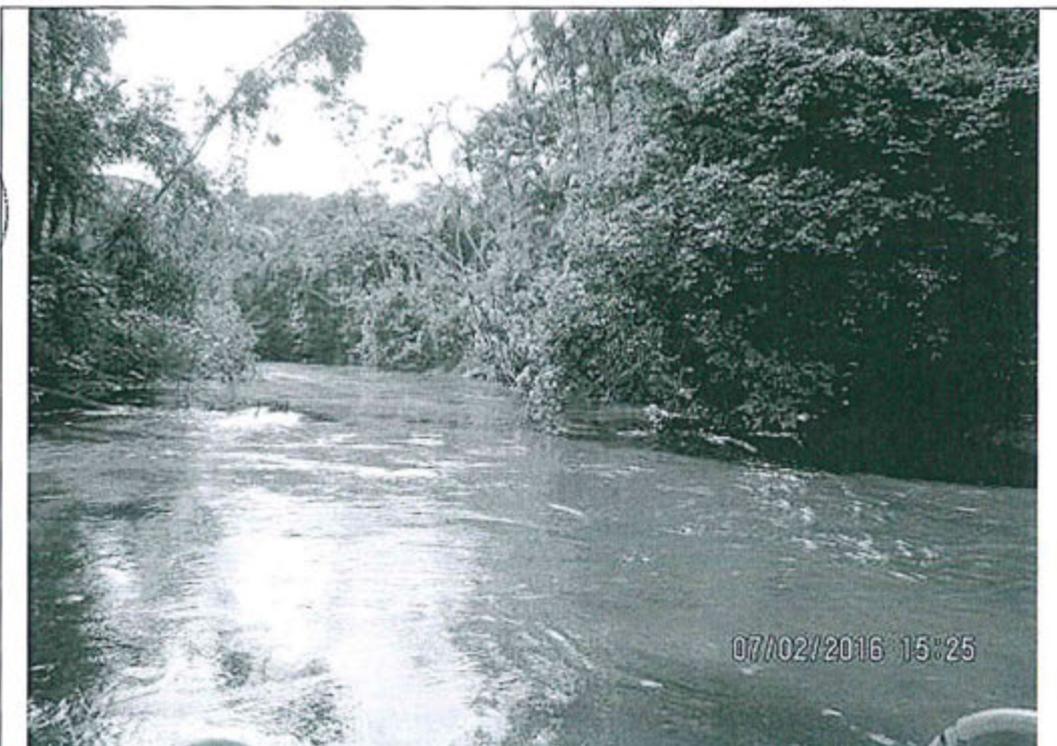
Foto 14: Muestra presencia de crudo en toda la superficie de la Quebrada Cashacaño a unos 300 m aproximadamente aguas adentro. Coordenada WG84: 9526690N/02521372E.

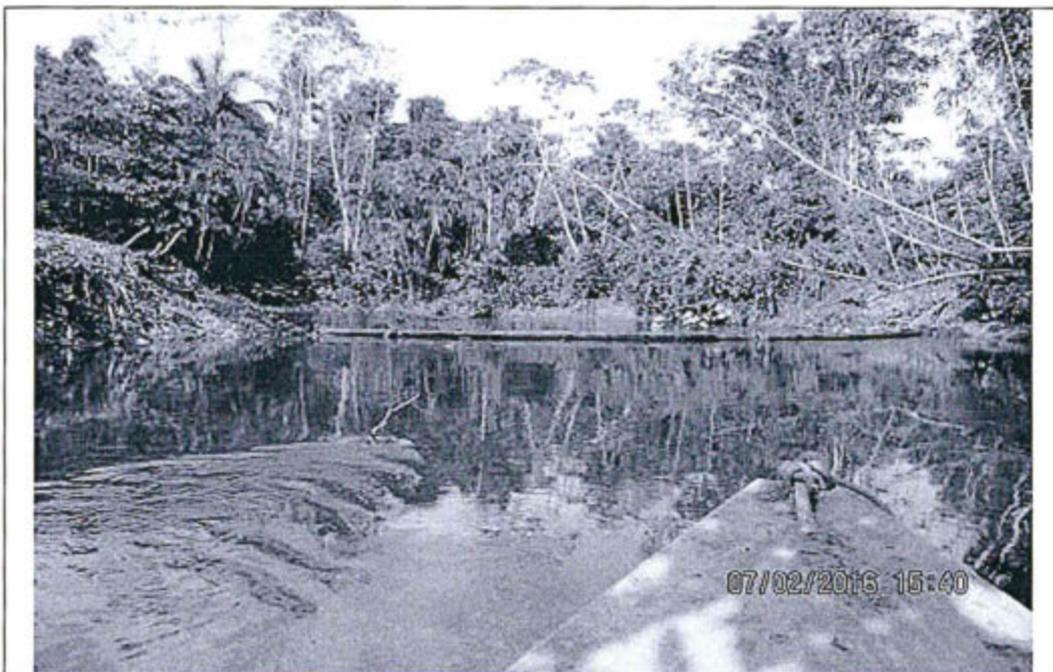
Foto 15: Muestra la primera barrera de contención ubicada a unos 500m aproximadamente aguas adentro de la Quebrada Cashacaño, se observa delante de la barrera una mínima presencia de crudo retenido, y arrastre de crudo después de la barrera de contención debido a la fuerte corriente que presenta en este punto la referida Quebrada. Coordenada WG84: 9526887N/0251184E.

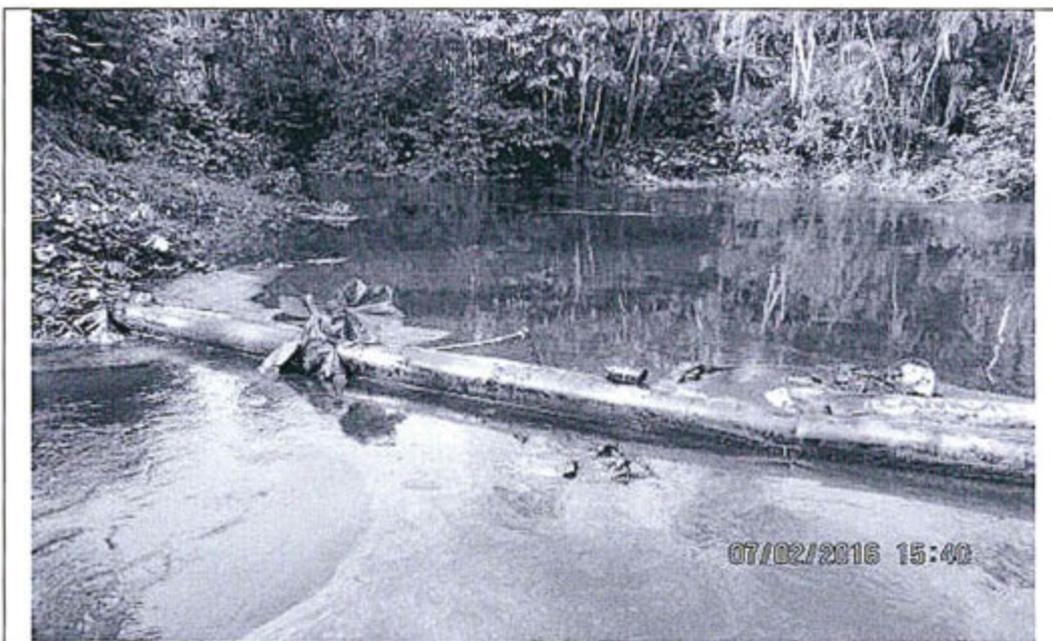
Foto 16: Muestra la primera barrera de contención ubicada a unos 500m aproximadamente aguas adentro de la Quebrada Cashacaño, se observa delante de la barrera una mínima presencia de crudo retenido, y arrastre de crudo después de la barrera de contención debido a la fuerte corriente que presenta en este punto la referida Quebrada. Coordenada WG84: 9526887N/0251184E.

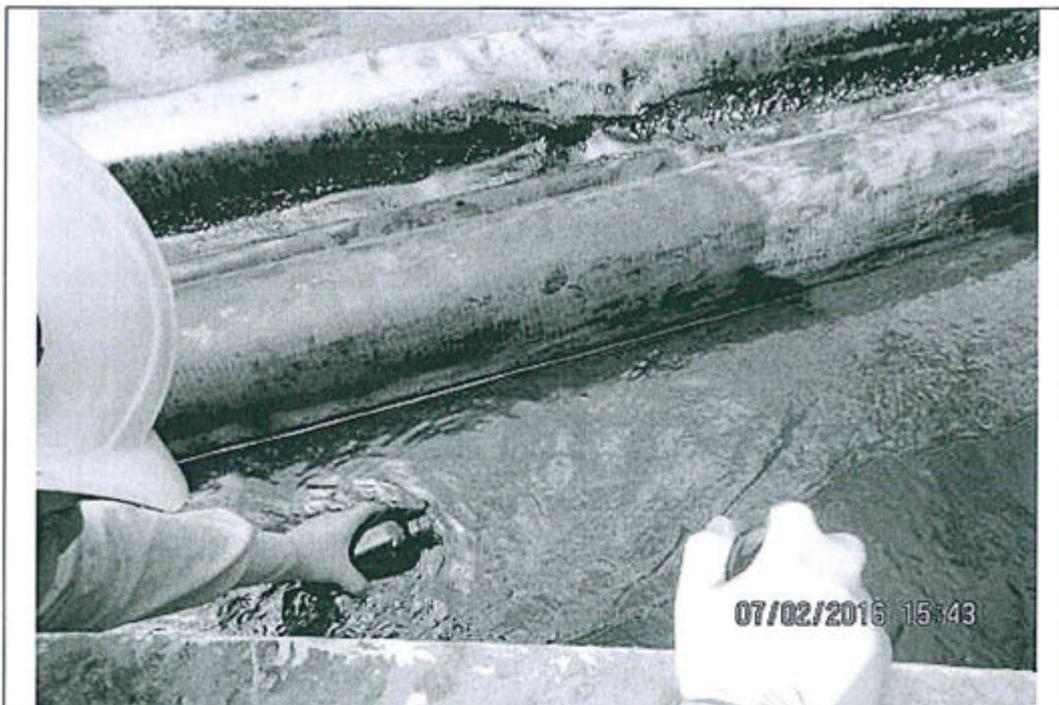
Foto 17: Se observa la Tercera toma de muestra de agua después de la barrera de contención. Coordenada WG84: 9526920N/0251206E.

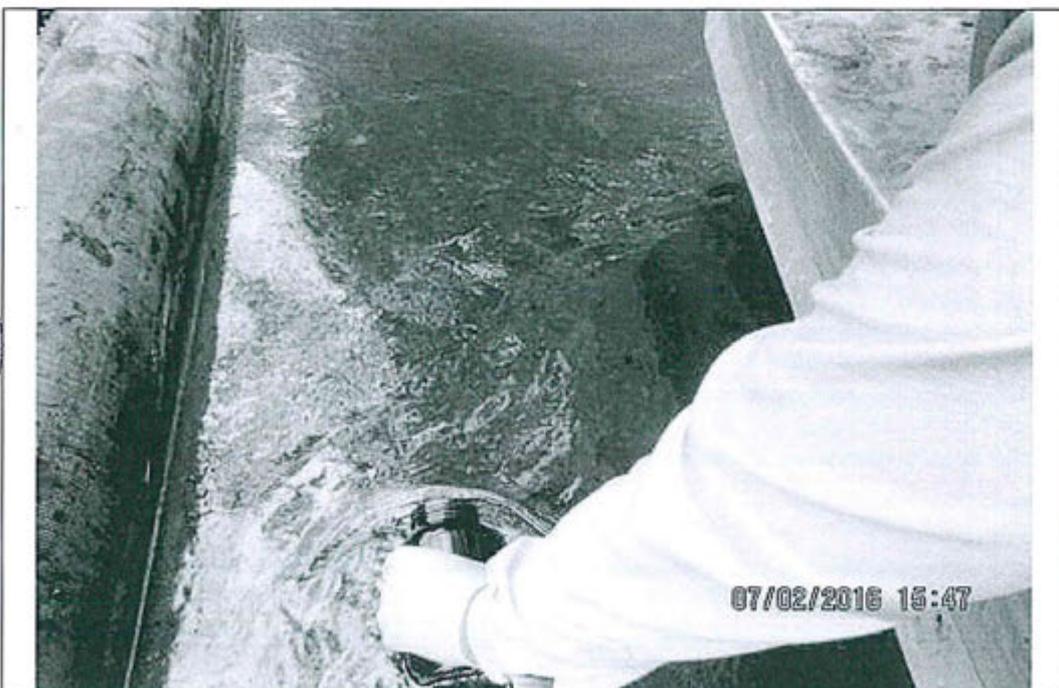
Foto 18: Se observa la Tercera toma de muestra de agua después de la barrera de contención. Coordenada WG84: 9526920N/0251206E.

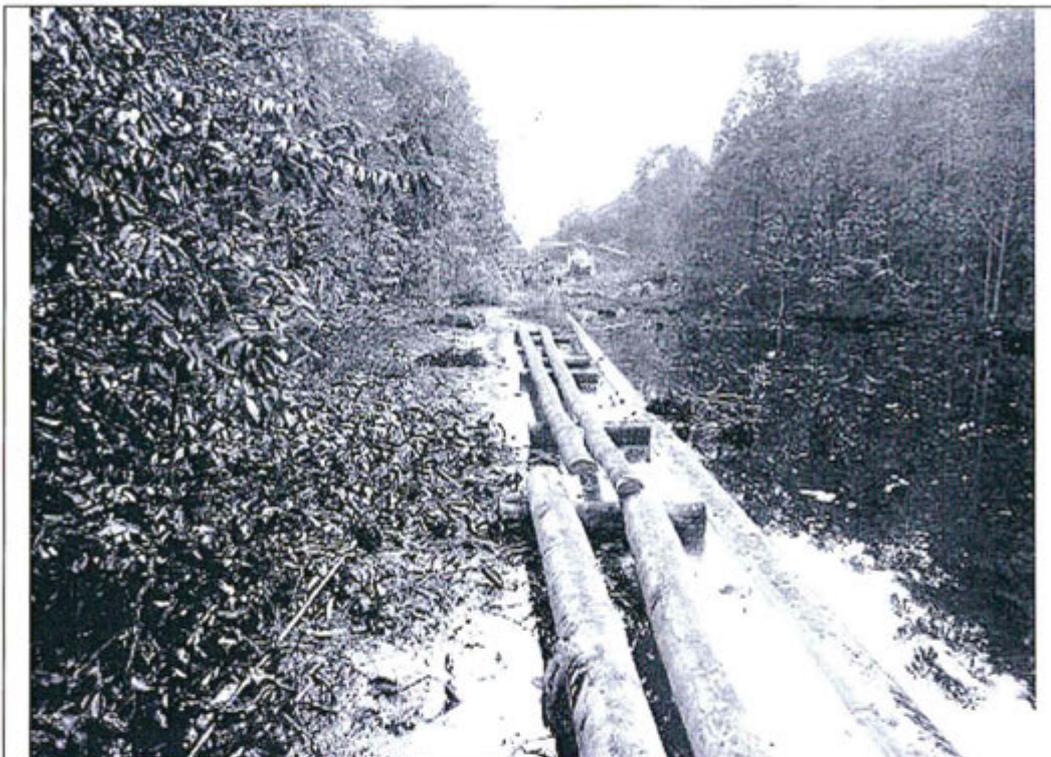
Foto 19: Muestra el área afectada en el punto donde se produjo el derrame de petróleo crudo por falla en el oleoducto. Coordenada WG84: 9524314N/0237150E.

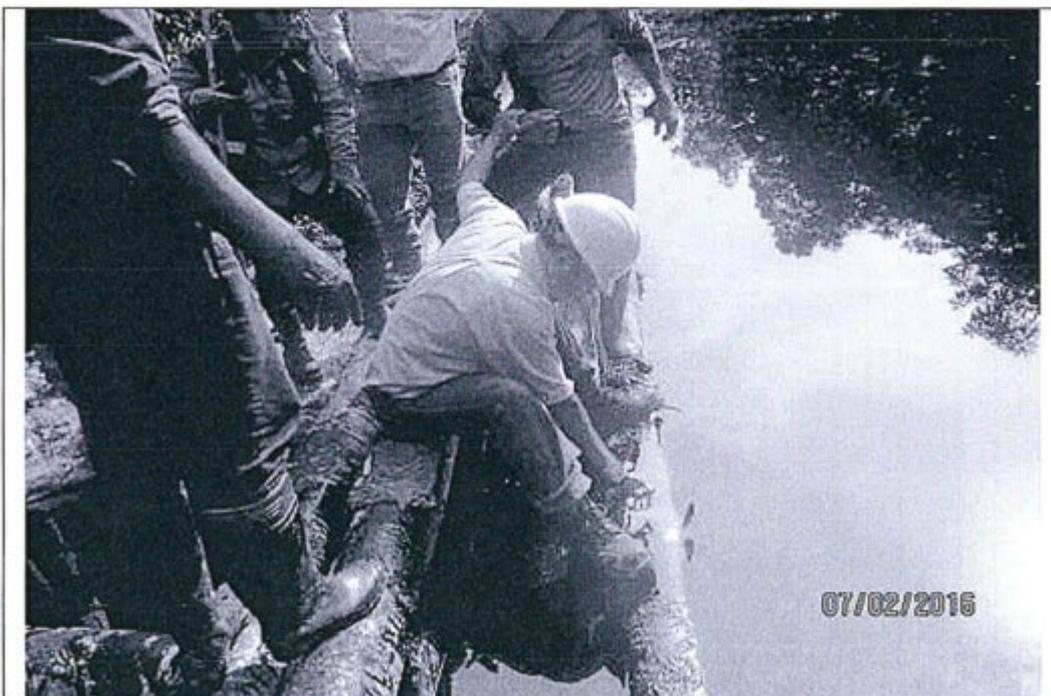
Foto 20: Muestra el área afectada en el punto donde se produjo el derrame de petróleo crudo por falla en el oleoducto. Coordenada WG84: 9524314N/0237150E.

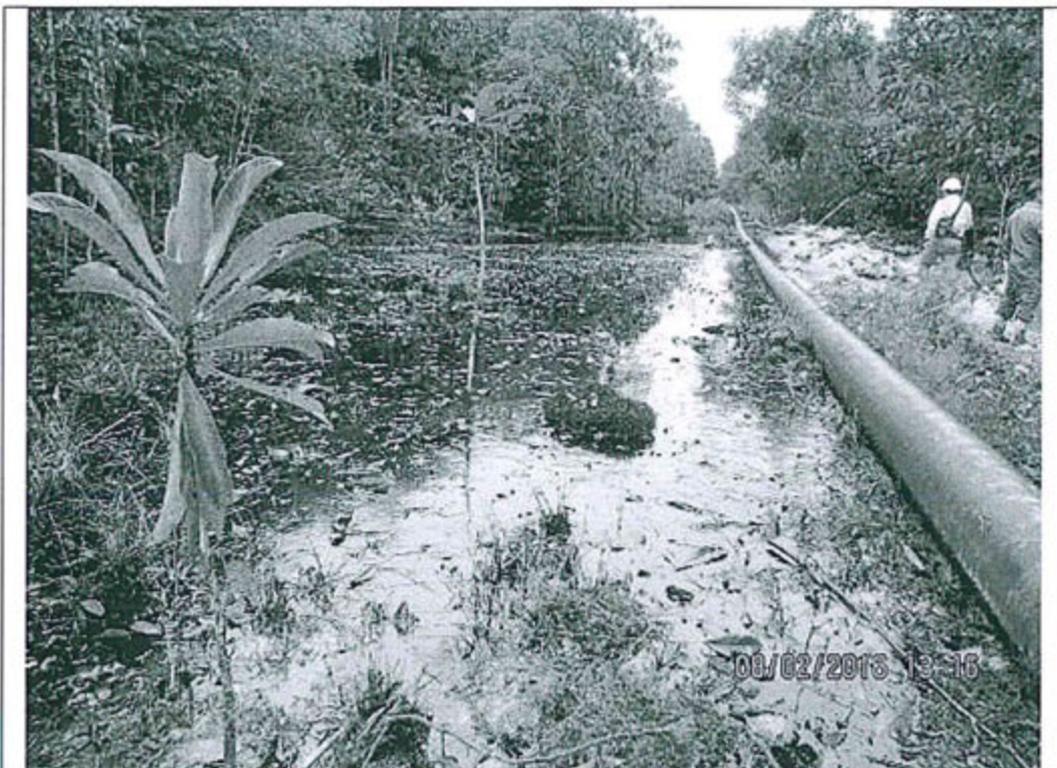
Foto 21: Muestra el área afectada en el punto donde se produjo el derrame de petróleo crudo por falla en el oleoducto. Coordenada WG84: 9524314N/0237150E.

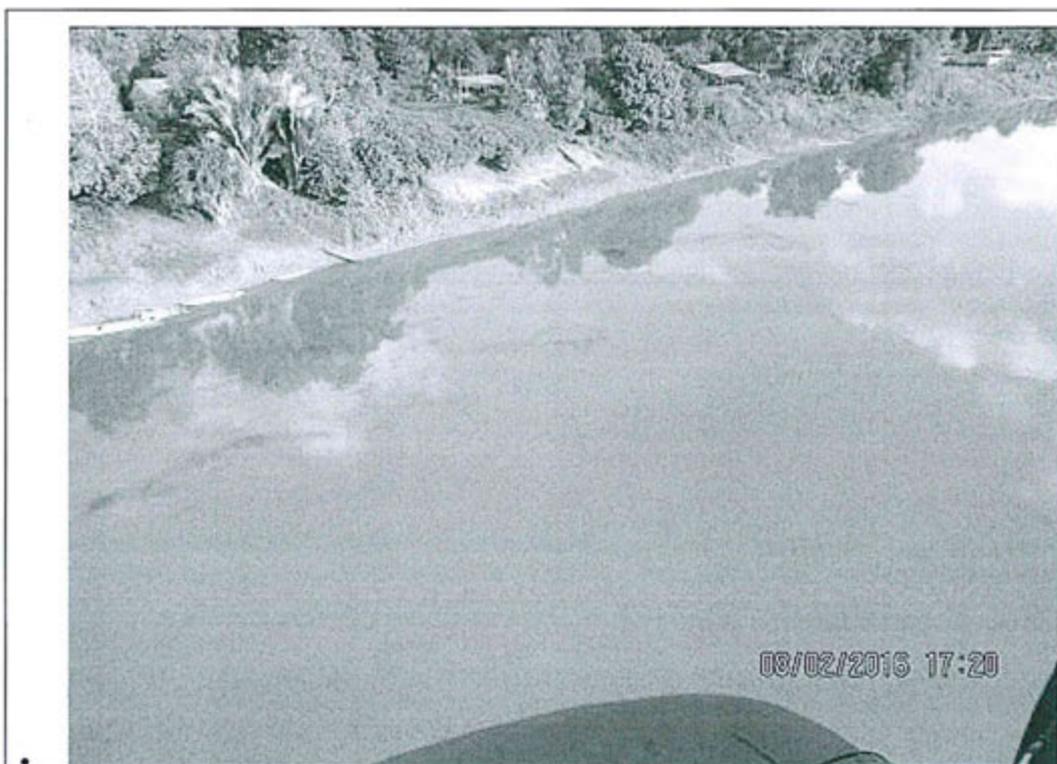
Foto 29: Muestra una vista aérea de la mancha de crudo desplazándose por la margen izquierda del río Morona.

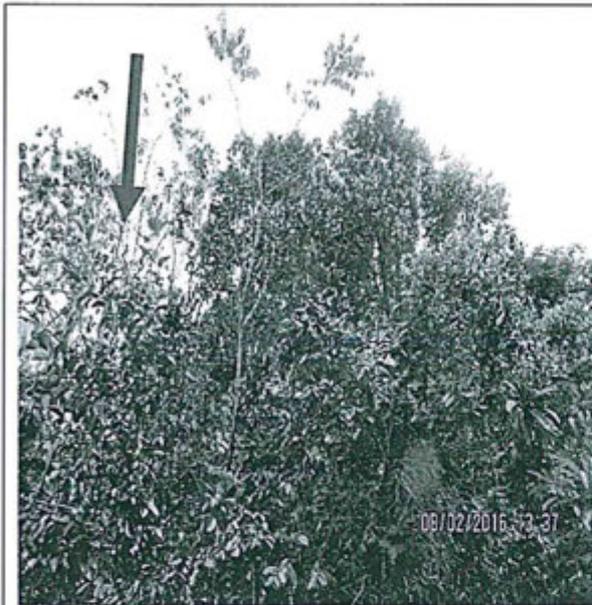
Fotografías N° 8 y 9 del Informe N° 571-2016-OEFA/DS-HID**Fotografía N° 8**

Muestra la afectación real a la flora, árboles afectados por el derrame de crudo, en el punto donde ocurrió el derrame en el Km 206+031 del Ramal Norte de ONP. Coordenada WG84: 9524317 N/ 0237124 E.

94. Lo referido a las afectaciones evidenciadas durante la segunda supervisión se sustenta en las fotografías N° 8 y 9 del Informe N° 571-2016-OEFA/DS-HID⁸⁵, en las cuales se observa que producto de la falla del ducto en el Kilómetro 206+031+781 del Ramal Norte del Oleoducto Norperuano, que permitió el derrame de petróleo crudo, se generaron daños a la flora, fauna y a la vida y salud de las personas, conforme se muestra a continuación:

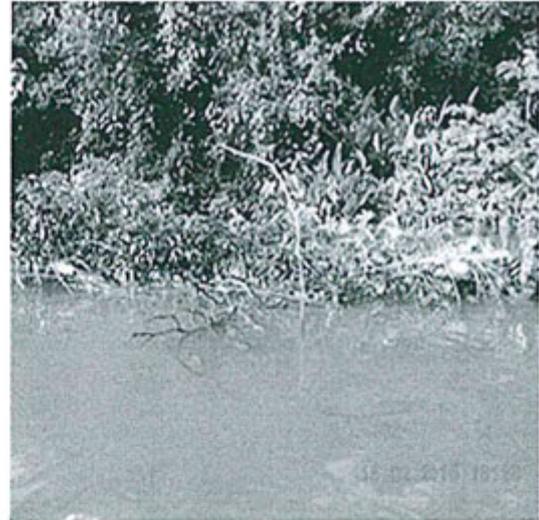
Muestra la afectación real de la flora margen derecha de la quebrada Cashacaño. Coordenada WG84: 9524317 N/ 0237124 E.

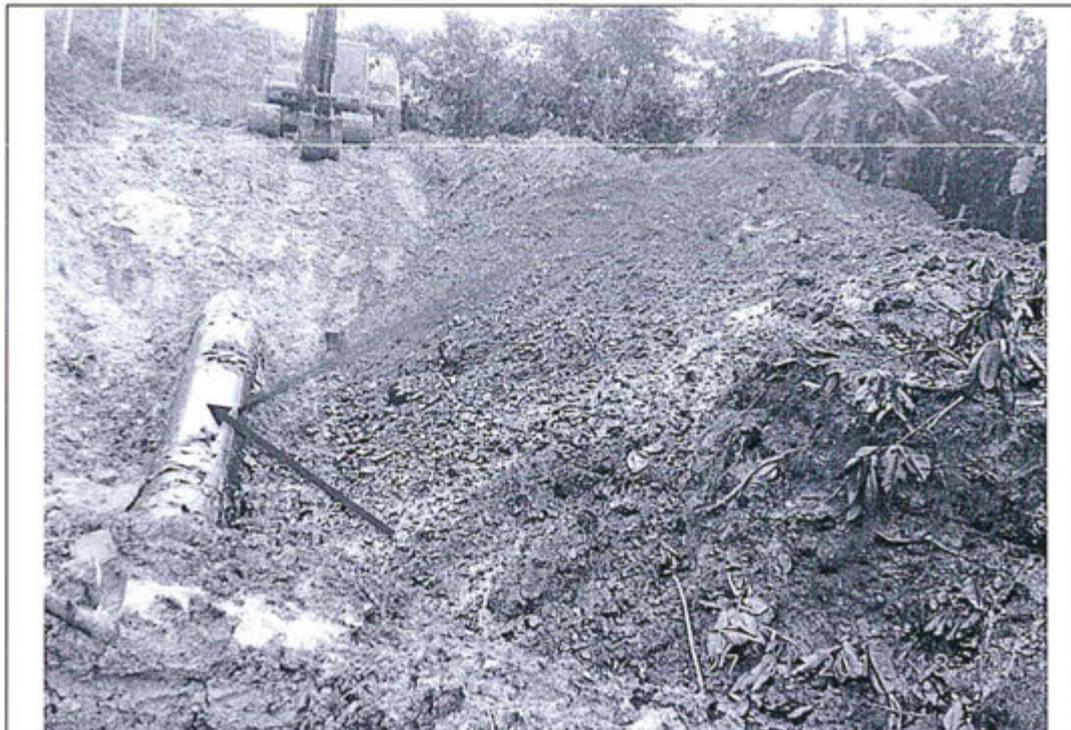
Foto 2: Se observa que el petróleo crudo no ha sido controlado, y se sigue realizando movimiento de tierra de la tubería en el Punto de falla.

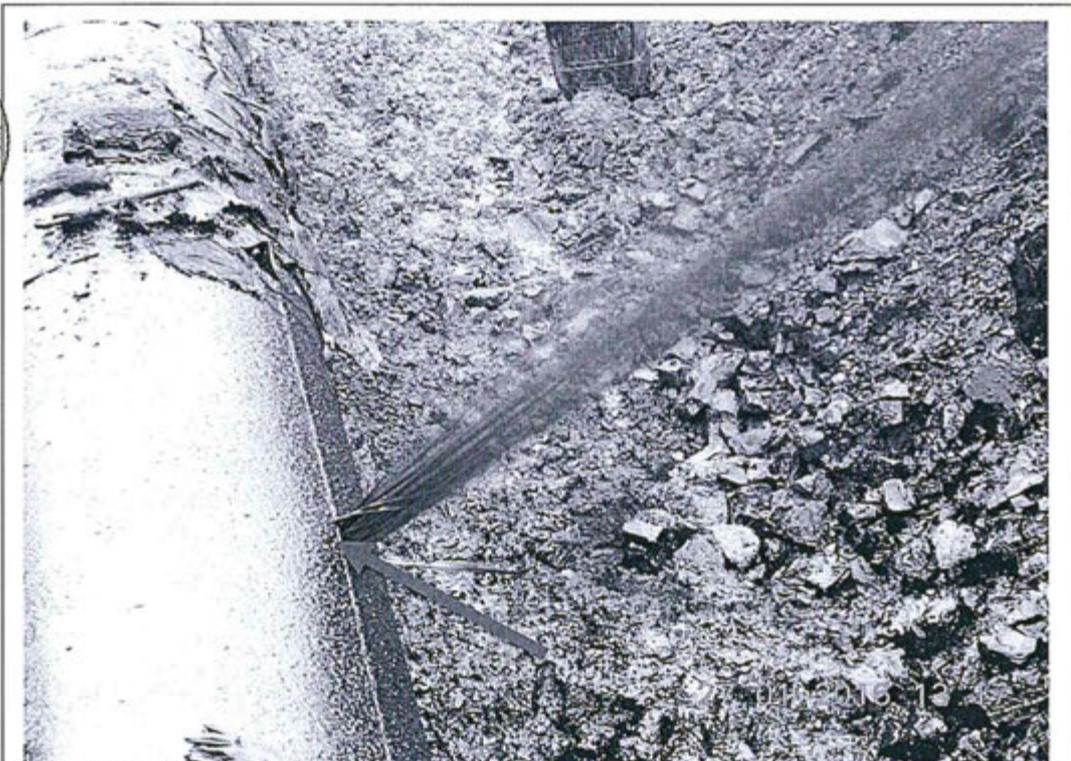
Foto 3: Se observa que el petróleo crudo está saliendo por una "falla" de la tubería de 36" de diámetro.

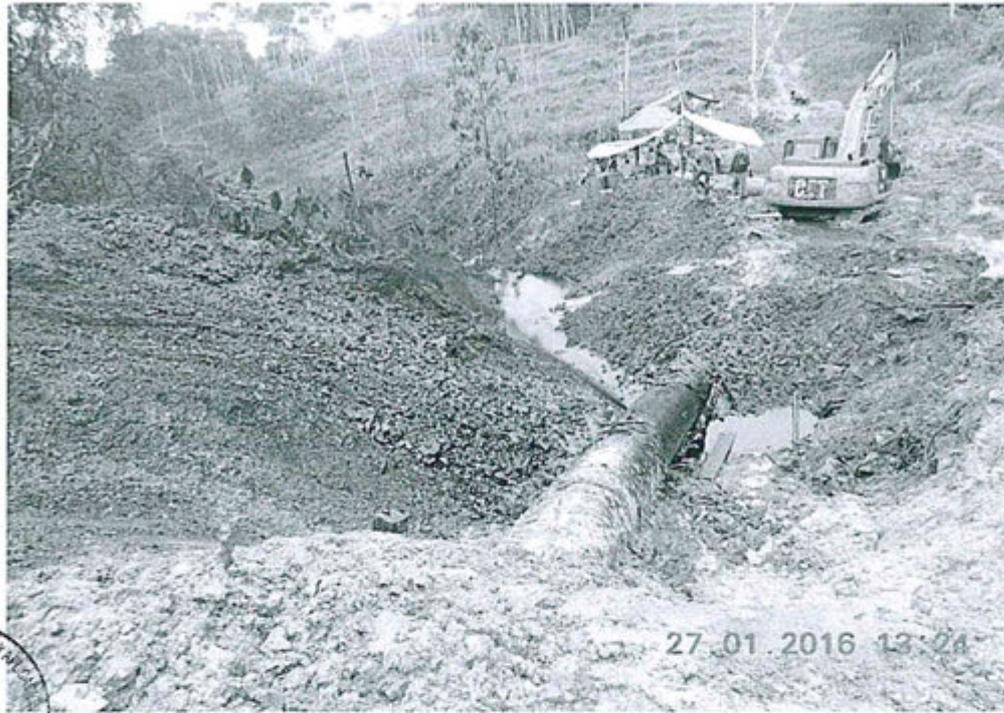
Foto 4: Se observa que el fluido del derrame sigue el cauce de una quebrada sin nombre (estacional) la cual es afluente de la quebrada Inayo.

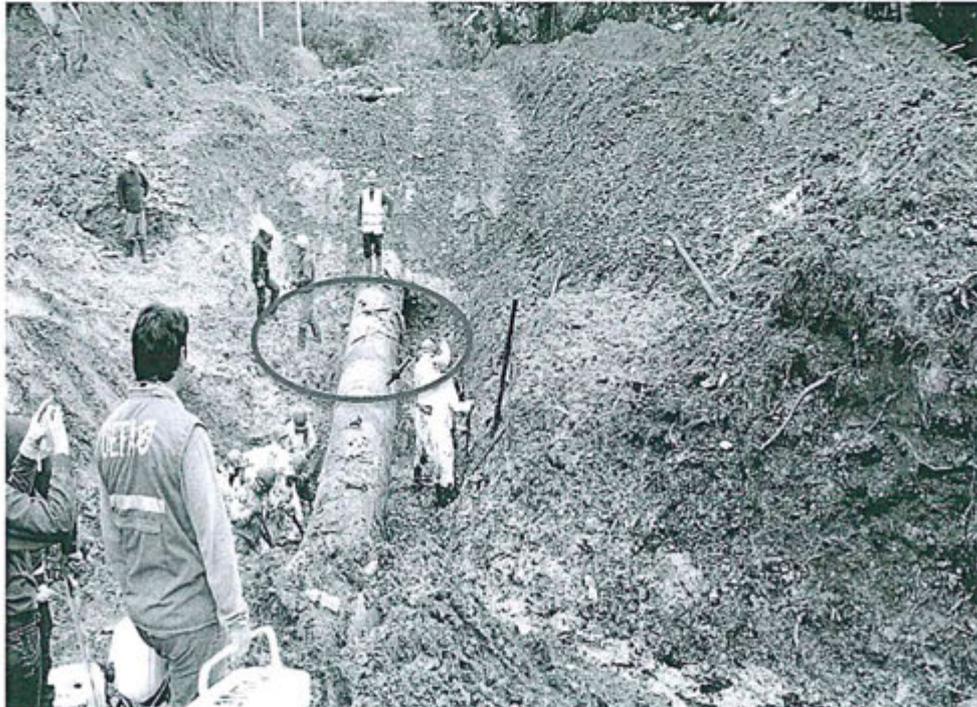
Foto 11: Vista del punto del derrame de petróleo crudo, se observa que el derrame ya fue controlado.

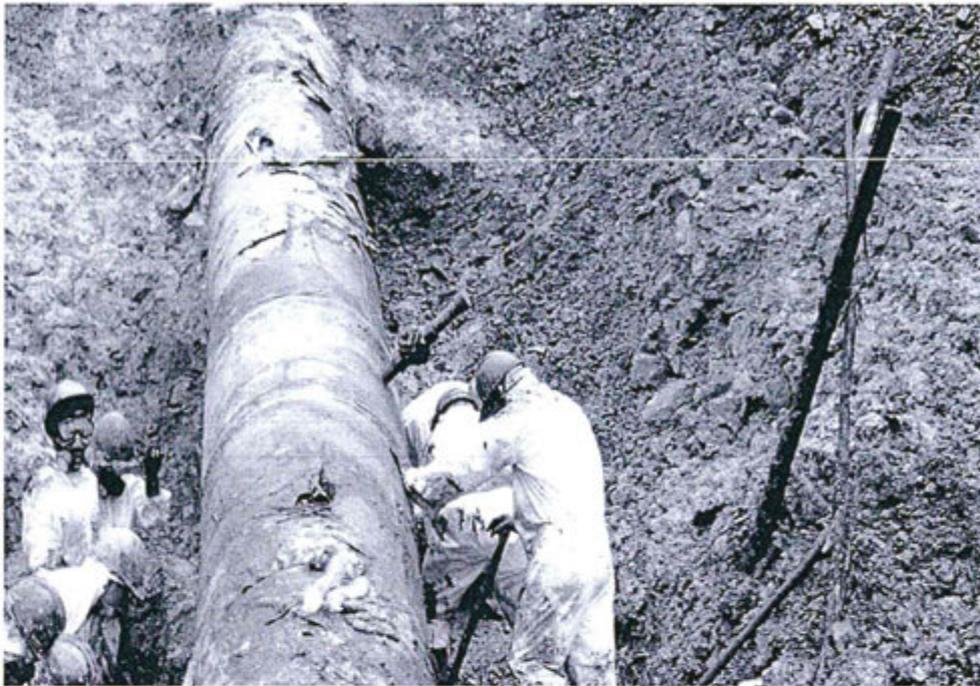
Foto 12: Vista cercana de zona de la tubería por donde fugaba el petróleo crudo, se observa una plancha metálica soldada a la tubería con un tapón y una válvula de 2" de diámetro.

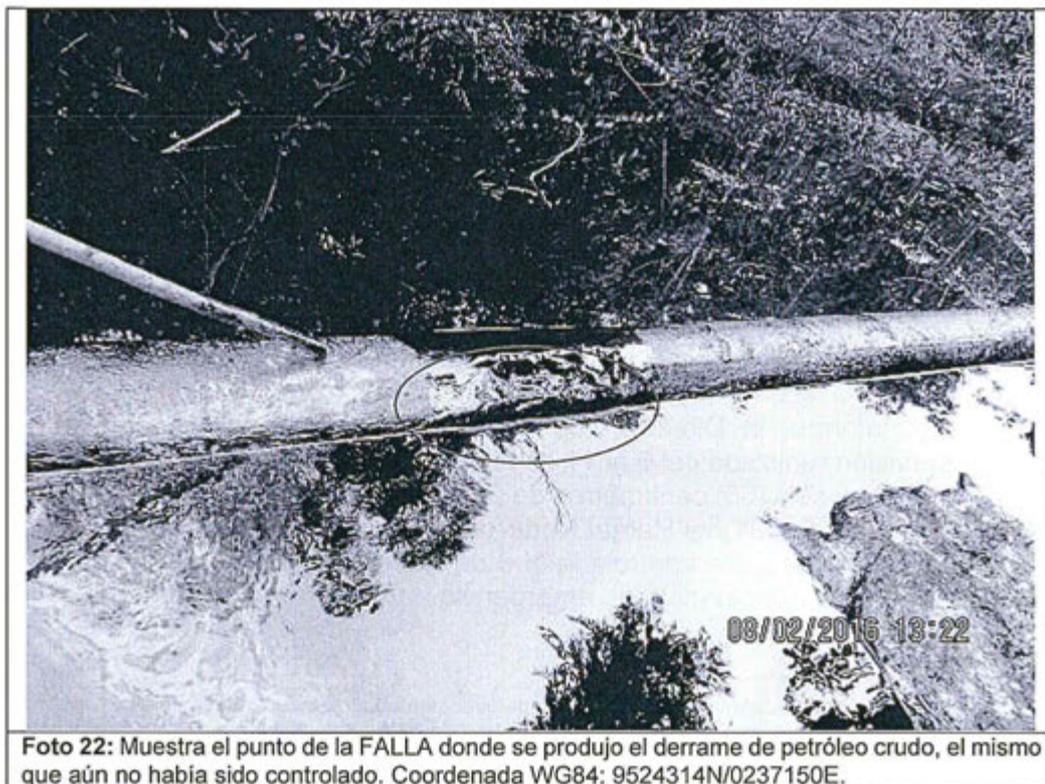
Foto 22: Muestra el punto de la FALLA donde se produjo el derrame de petróleo crudo, el mismo que aún no había sido controlado. Coordenada WG84: 9524314N/0237150E.

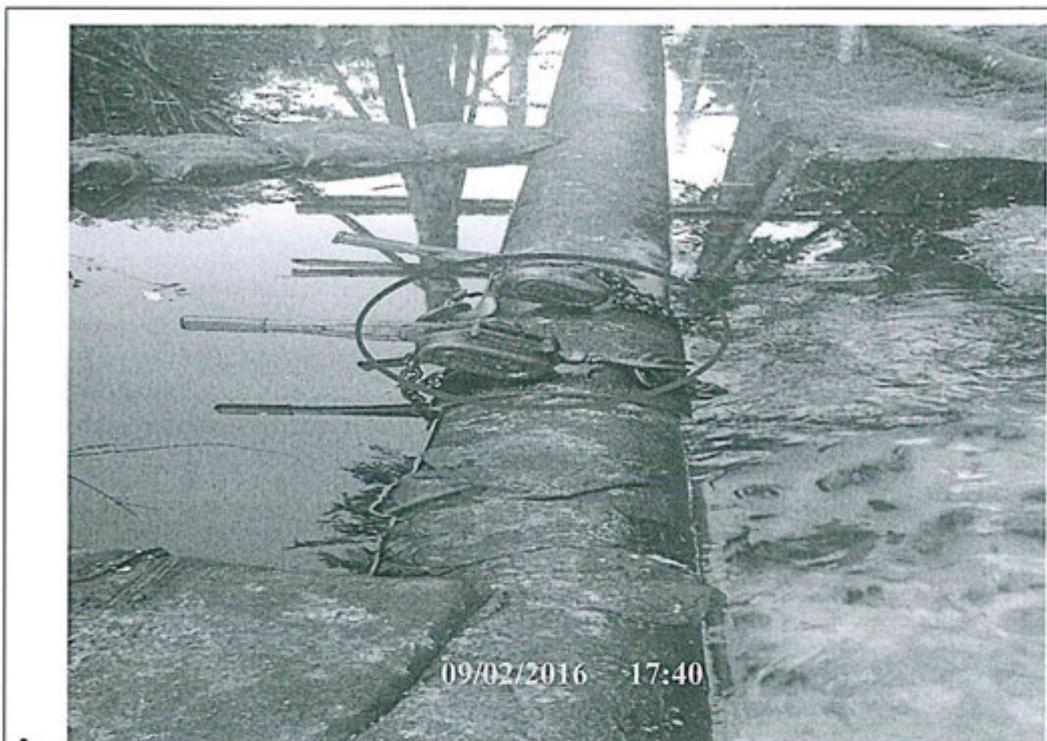
Foto 31: Muestra punto del derrame totalmente controlado mediante la instalación de una grampa.

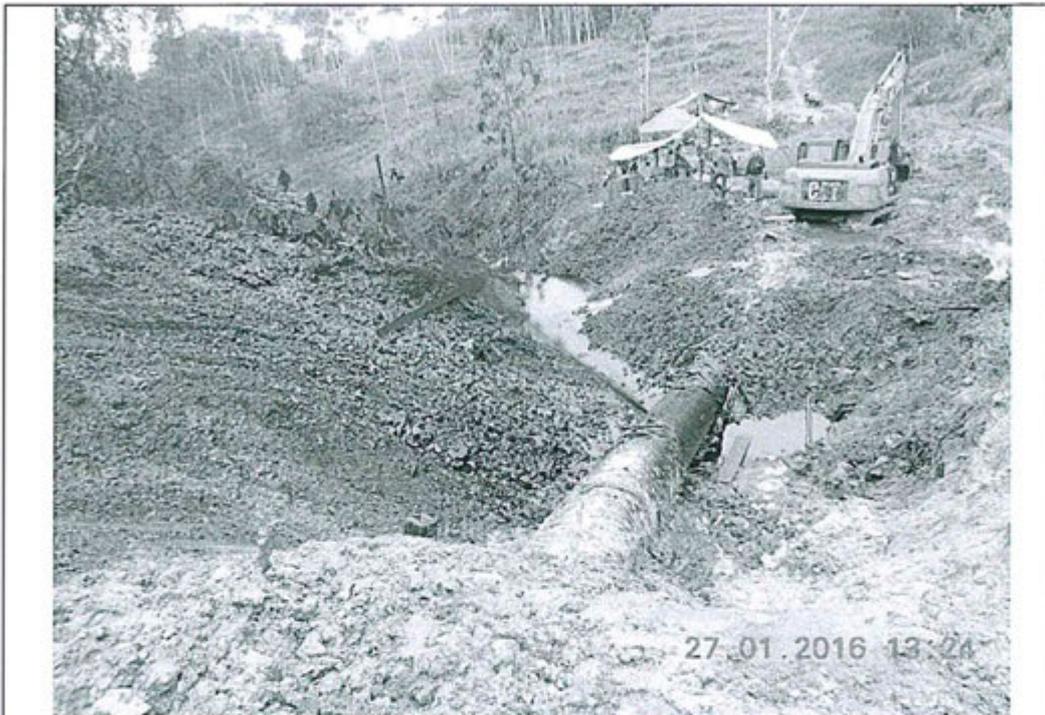
Foto 4: Se observa que el fluido del derrame sigue el cauce de una quebrada sin nombre (estacional) la cual es afluente de la quebrada Inayo.

123. Lo señalado ha quedado evidenciado en las fotografías N° 4, 6, 10 y 15 del Informe N° 307-2016-OEFA-DS-HID, y las fotografías 5, 8, 9 y 18 del Informe N° 575-2016-OEFA/DS-HID recogidas durante la visita de supervisión del 27 al 29 de enero del 2016, en las cuales se observan los daños generados por el derrame de petróleo crudo en el suelo, las quebradas sin nombre e Inayo, así como en la flora, conforme se muestra a continuación¹⁰⁸:

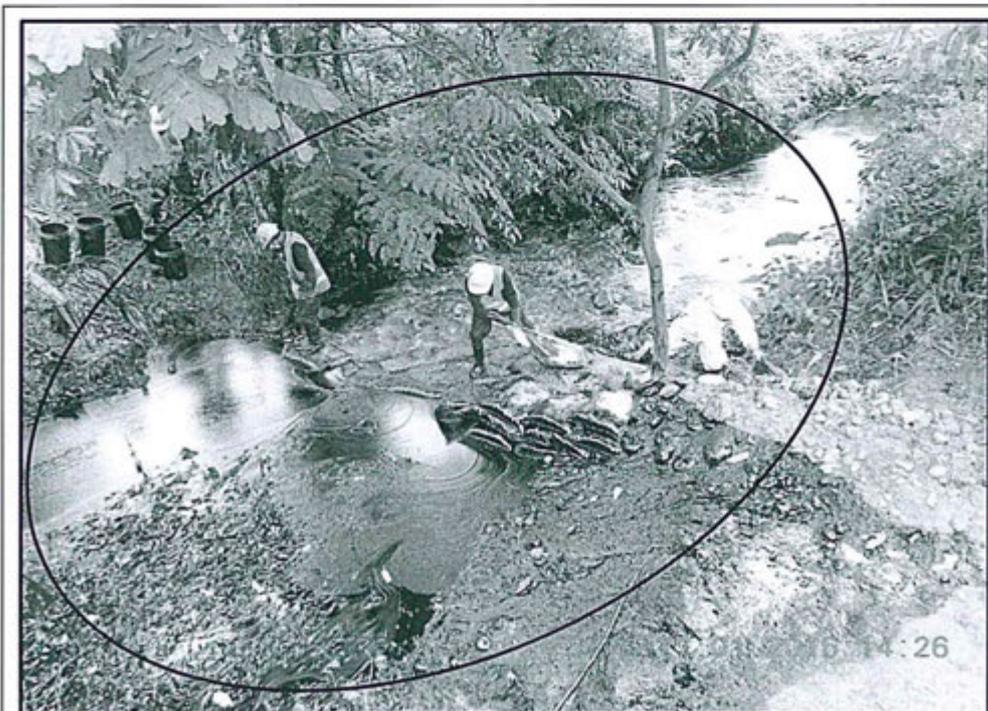
Foto 6: Desplazamiento del hidrocarburo derramado en el mes de enero del 2016 en el Oleoducto Norperuano, el cual sigue el curso de la quebrada Inayo.
