EXPEDIENTE : N° 126-2016-OEFA-DFSAI/PAS-MCA
ADMINISTRADOS : PETRÓLEOS DEL PERÚ – PETROPERÚ S.A.¹
UNIDAD PRODUCTIVA : OLEODUCTO NORPERUANO
UBICACIÓN : DISTRITOS DE IMAZA Y MORONA
PROVINCIAS DE BAGUA Y DÁTEM DEL MARAÑÓN
DEPARTAMENTOS DE AMAZONAS Y LORETO
SECTOR : HIDROCARBUROS LÍQUIDOS
MATERIA : MEDIDA CAUTELAR ANTES DEL INICIO DEL
PROCEDIMIENTO ADMINISTRATIVO
SANCIONADOR

SUMILLA: Se ordena como medida cautelar antes del inicio del procedimiento administrativo sancionador que Petróleos del Perú – Petroperú S.A. cumpla con ejecutar de manera inmediata las acciones de limpieza y rehabilitación ambiental en las zonas afectadas por los derrames de petróleo crudo ocurridos el 25 de enero del 2016 en el Kilómetro 440+781 del Tramo II del Oleoducto Norperuano y el 3 de febrero del 2016 en el Kilómetro 206+031 del Ramal Norte del Oleoducto Norperuano, y realizar dichas acciones conforme a lo siguiente:

I.1. El Oleoducto Norperuano

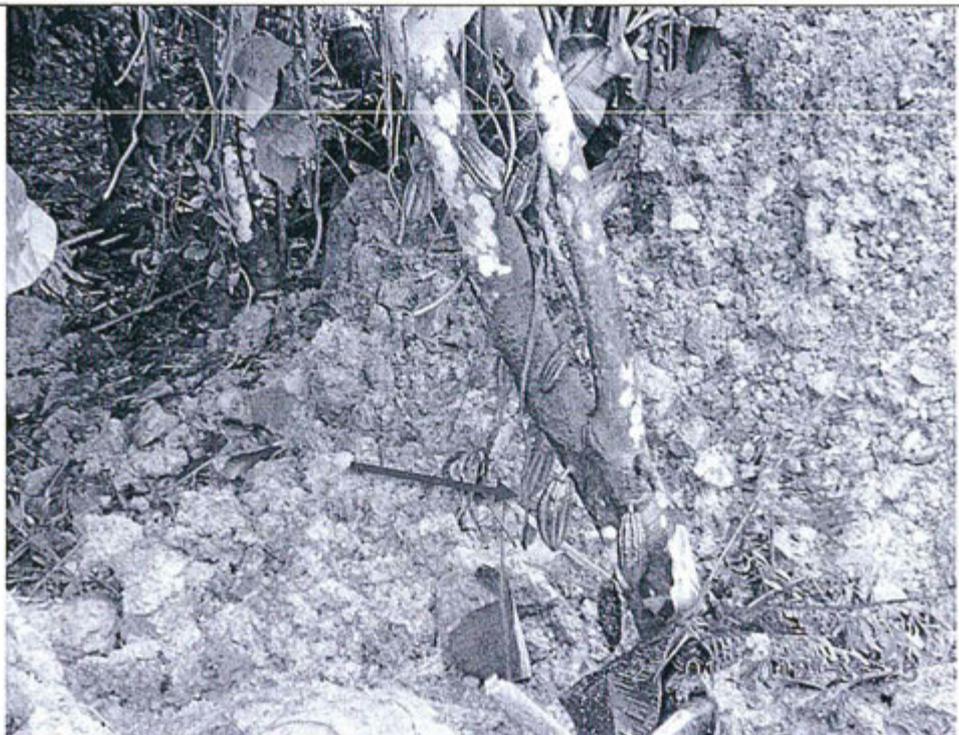
Foto 10: En la toma se observa un árbol de cacao afectado por el derrame de petróleo crudo.

123. Lo señalado ha quedado evidenciado en las fotografías N° 4, 6, 10 y 15 del Informe N° 307-2016-OEFA-DS-HID, y las fotografías 5, 8, 9 y 18 del Informe N° 575-2016-OEFA/DS-HID recogidas durante la visita de supervisión del 27 al 29 de enero del 2016, en las cuales se observan los daños generados por el derrame de petróleo crudo en el suelo, las quebradas sin nombre e Inayo, así como en la flora, conforme se muestra a continuación¹⁰⁸:

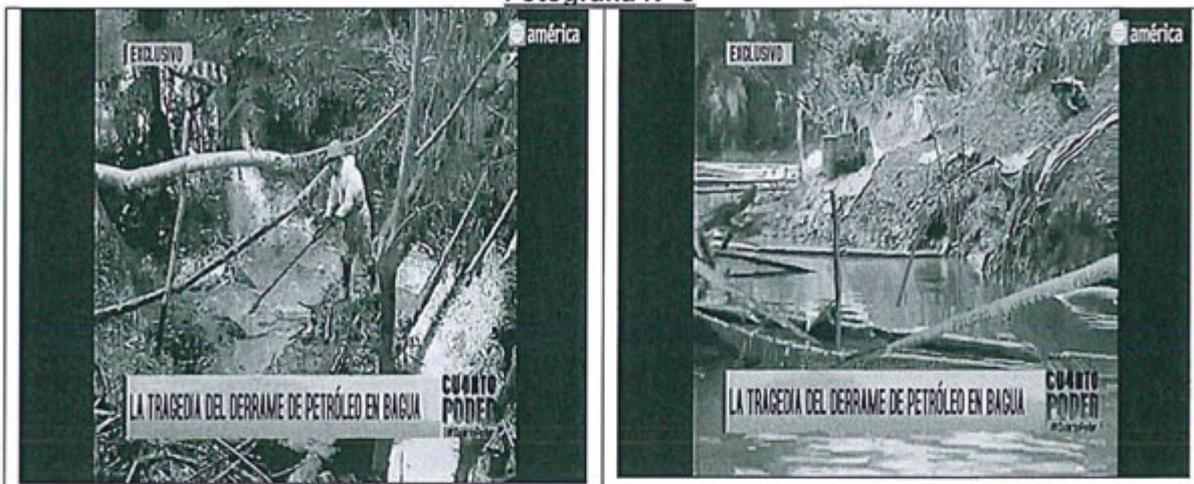
Fotografía N° 5

Imagen de captura de la filmación del programa Cuarto Poder, se observó afectación real al componente suelo en la quebrada Inayo, como consecuencia del derrame de crudo ocurrido en el Km 440+781 del Tamo II del ONP

Imagen de captura de la filmación del programa Cuarto Poder, se observó afectación real al componente suelo en río Chiriaco, como consecuencia del derrame de crudo ocurrido en el Km 440+781 del Tamo II del ONP

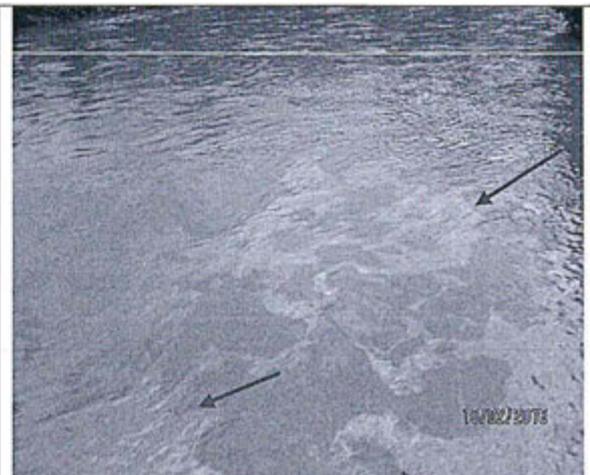
Fotografía N° 9

Muestra la afectación real al componente agua en el río Marañón, como consecuencia del derrame ocurrido en el Km 440+781 del Tramo II de ONP.

Muestra la afectación real sobre el componente agua del río Marañón, como consecuencia del derrame de crudo ocurrido en el Km 440+781 del Tamo II del ONP.

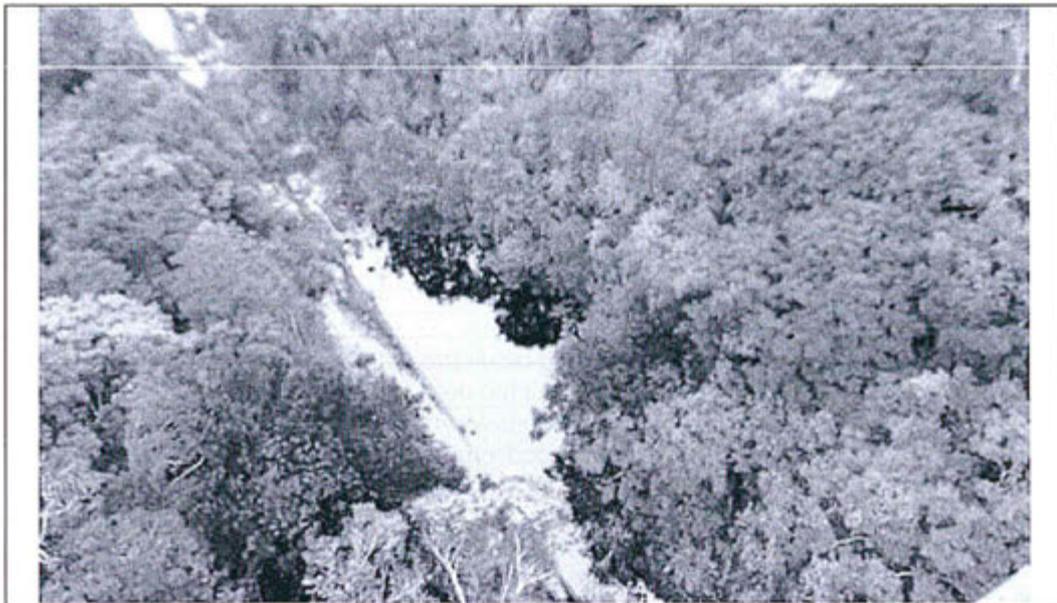
Foto 1: Muestra una vista aérea del punto del derrame en el Kilómetro 206+031 del Ramal Norte del Oleoducto Norperuano. Coordenada WG84: 9524314N/0237150E¹¹¹.

125. Lo señalado ha quedado evidenciado en las fotografías N° 1, 6, 14, 21, 29 y 30 del Informe N° 307-2016-OEFA/DS-HID y las fotografías 9 y 10 del Informe N° 571-2016-OEFA/DS-HID, recogidas durante la visita de supervisión del 6 al 11 de febrero del 2016, en las cuales se observan los daños generados por el derrame de petróleo crudo ocurrido en la zona adyacente al mismo, la quebrada Cashacaño y el río Morona, conforme se muestra a continuación¹¹⁰:

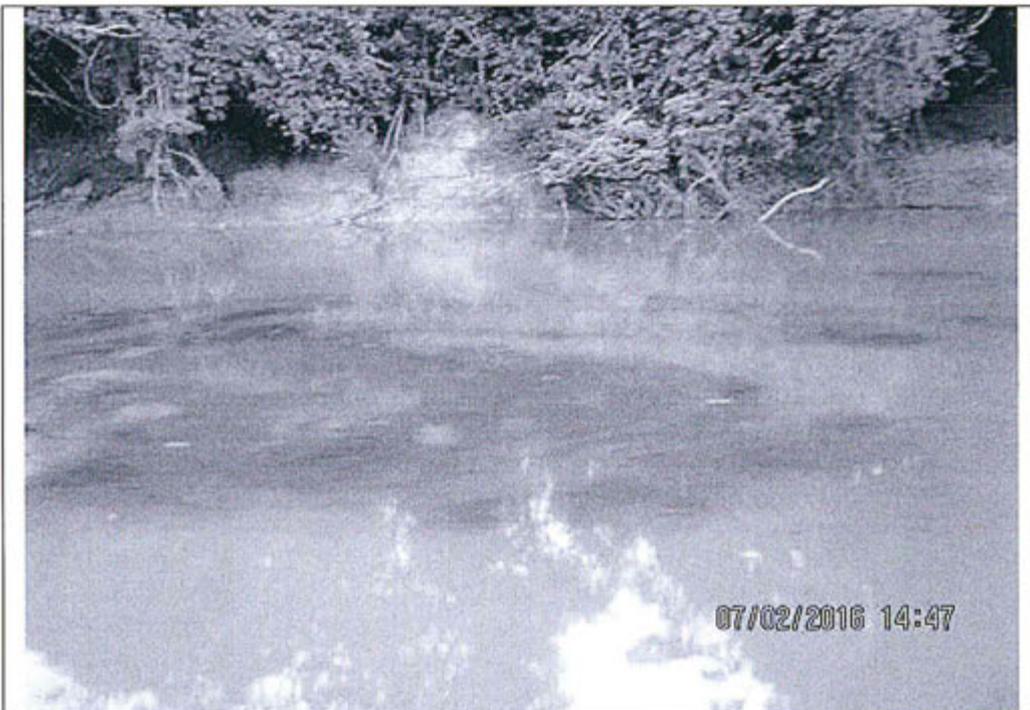
Foto 6: Muestra la presencia de hidrocarburo en forma de pequeñas manchas en la superficie de las aguas del río Morona, a 1:47 minutos aproximadamente de la desembocadura al río Marañón. Coordenada WG84: 9515725N/0254456E.

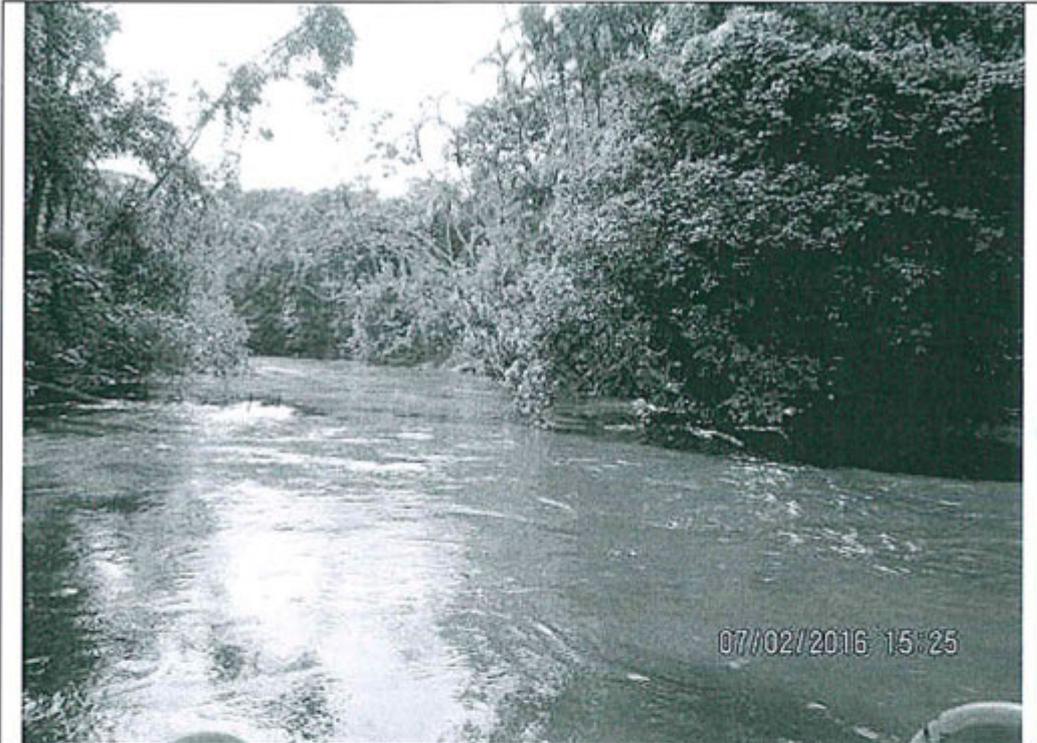
Foto 14: Muestra presencia de crudo en toda la superficie de la Quebrada Cashacaño a unos 300 m aproximadamente aguas adentro. Coordenada WG84: 9526690N/02521372E.

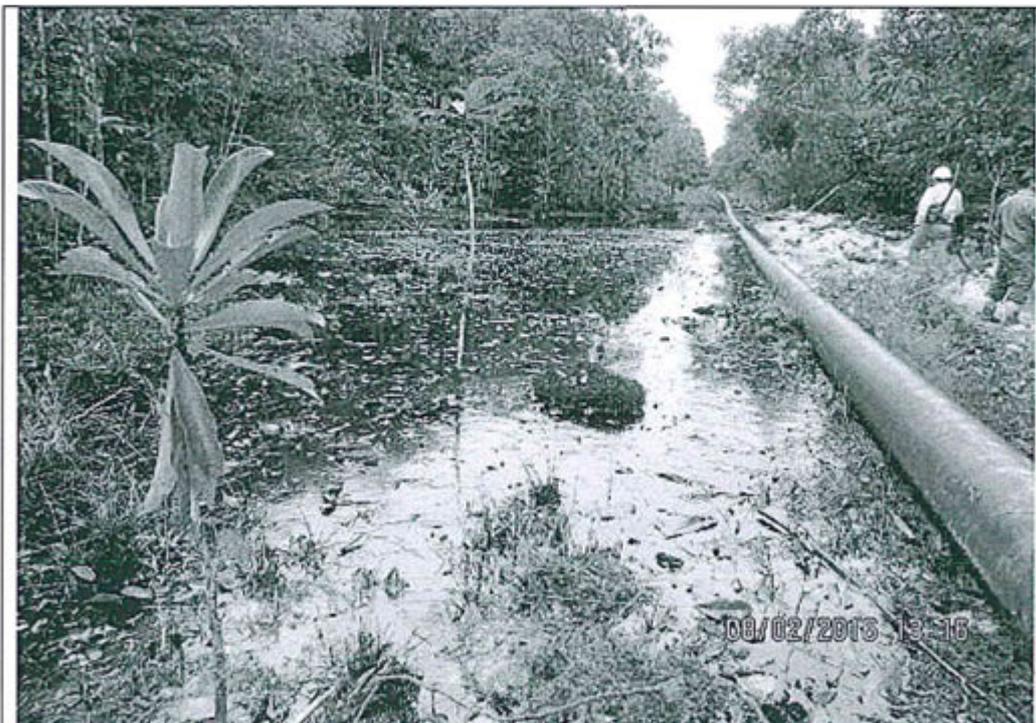
Foto 21: Muestra el área afectada en el punto donde se produjo el derrame de petróleo crudo por falla en el oleoducto. Coordenada WG84: 9524314N/0237150E.

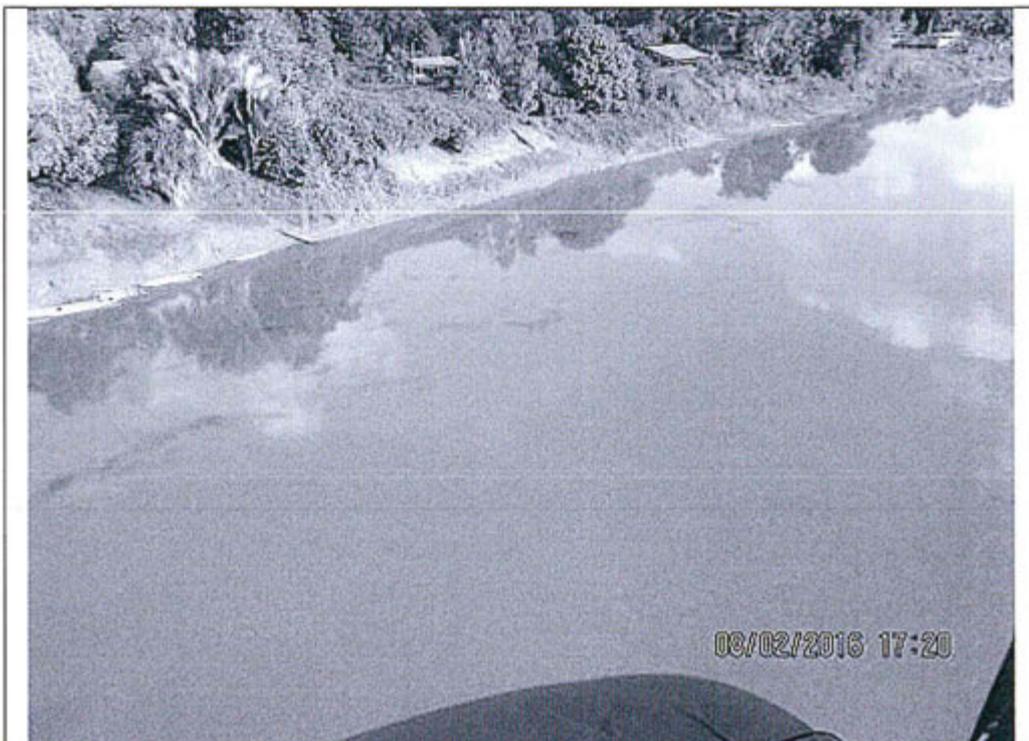
Foto 29: Muestra una vista aérea de la mancha de crudo desplazándose por la margen izquierda del río Morona.
