**Tribunal de Fiscalización Ambiental
Sala Especializada en Minería y Energía**

RESOLUCIÓN N° 034-2016-OEFA/TFA-SME

EXPEDIENTE : 475-2015-OEFA/DFSAI/PAS
PROCEDENCIA : DIRECCIÓN DE FISCALIZACIÓN, SANCIÓN Y APLICACIÓN DE INCENTIVOS
ADMINISTRADO : CNPC PERÚ S.A.
SECTOR : HIDROCARBUROS
APELACIÓN : RESOLUCIÓN DIRECTORAL N° 876-2016-OEFA-DFSAI

SUMILLA: "Se confirma la Resolución Directoral N° 876-2016-OEFA-DFSAI del 24 de junio de 2016, a través de la cual se declaró la responsabilidad administrativa por parte de CNPC Perú S.A. al no contar con un sistema de contención, recolección y tratamiento ante fugas o derrames de hidrocarburos en la plataformas de los pozos 8079, 2477, 8202, 7709, 7927, 7216, 1340, 8224, 8704, 6914, 1684, 11106, 7206, 59080, 5657, 8962, 11302, 2191, 8971, 62880, 1733, 1658, 5782, 1737, 9807, 7171, 1572, 2312, 7509, 2024, 10302, 7176, 6149, 1302, 10303, 7011, 9423, 7048, 8056, 6341, 2333, 1225, 8916, 11332, 8564, 8658, 8443, 8109, 11242, 11322, 8561, 8556, 8559, 11402, 8558, 8124, 1536, 9543, 10229, 9297, 2083, 1353, 1609, 1857, 9639, 1280, 1008, 1328, 2018, 9644, 1345, 9678, 4641, 1322, 5758, 142, PB 104, PB 257, 8952, 11339, 7214, 575, 568, 335 y 618 del Lote

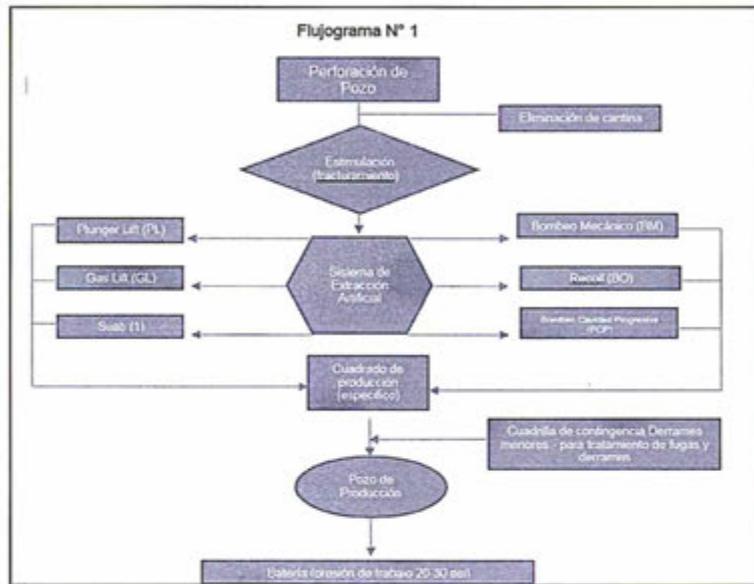
¹⁷ Al respecto, presentó el siguiente flujograma:

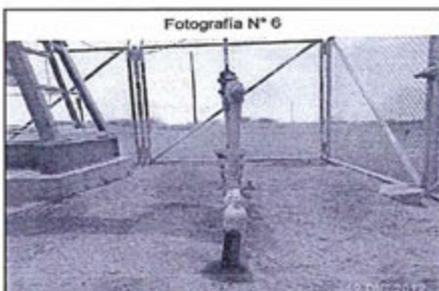
**Fotografías N° 5 y 6 del Informe de Supervisión
N° 157-2013-OEFA/DS-HID (Pozo 8202)**

En el pozo 8202 se observó suelo impregnado con hidrocarburos (aprox. 30 cm²) y falta de un sistema de contención de fugas y derrames.

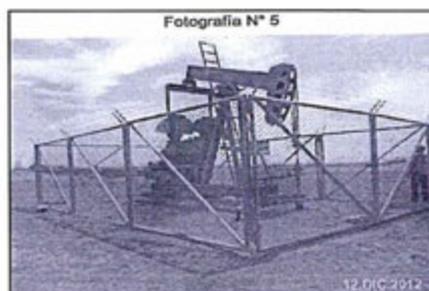
Vista panorámica del pozo 8202, alrededor del pozo se observa suelo impregnado con hidrocarburos y falta de un sistema de contención de fugas y derrames.

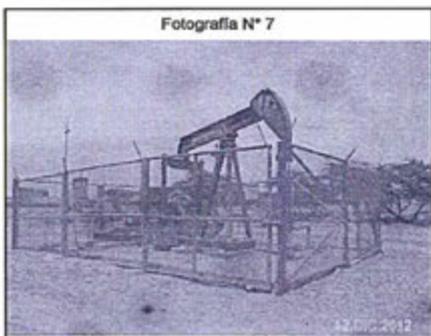
**Fotografías N° 7 y 8 del Informe de Supervisión
N° 157-2013-OEFA/DS-HID (Pozo 7709)**

Vista panorámica del pozo 7709, en la plataforma del pozo se observa la falta de un sistema de contención de fugas y derrames.

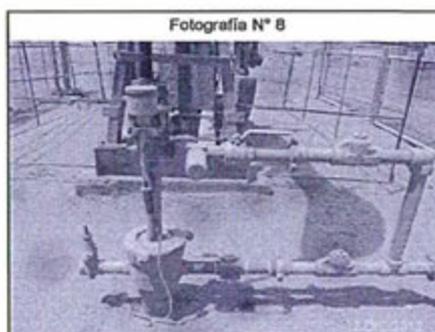
En la plataforma del pozo 7709 se observa la falta de un sistema de contención de fugas y derrames.

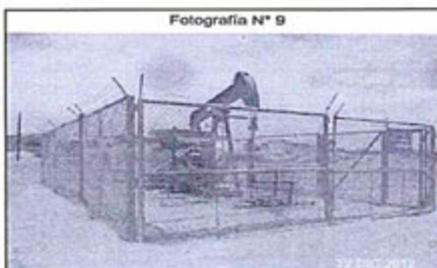
**Fotografías N° 9 y 10 del Informe de Supervisión
N° 157-2013-OEFA/DS-HID (Pozo 7927)**

Vista panorámica del pozo 7927, en la plataforma del pozo se observa la falta de un sistema de contención de fugas y derrames.

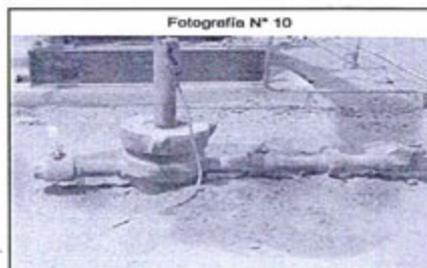
En el pozo 7927 se observó suelo impregnado con hidrocarburos (aprox. 1 m²) y falta de un sistema de contención de fugas y derrames.

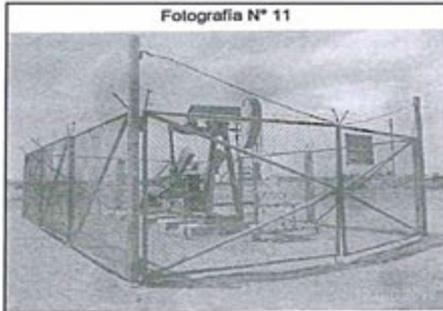
**Fotografías N° 11 y 12 del Informe de Supervisión
N° 157-2013-OEFA/DS-HID (Pozo 7216)**

Vista panorámica del pozo 7216, se observa la falta de un sistema de contención de fugas y derrames.

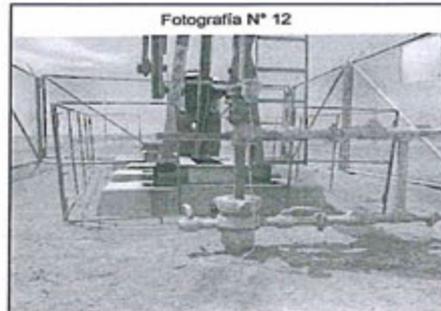
En la plataforma del pozo 7216 se observa la falta de un sistema de contención de fugas y derrames.

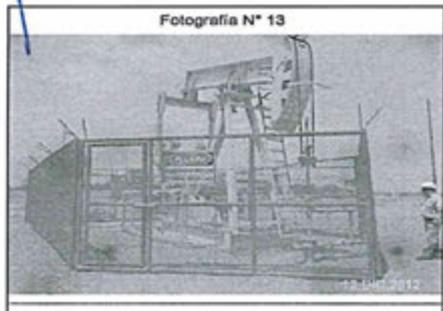
**Fotografías N° 13 y 14 del Informe de Supervisión
N° 157-2013-OEFA/DS-HID (Pozo 1340)**

Vista panorámica del pozo 1340, se observa la falta de un sistema de contención de fugas y derrames.

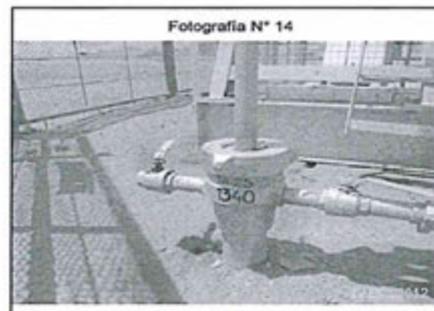
En la plataforma del pozo 1340 se observa la falta de un sistema de contención de fugas y derrames.

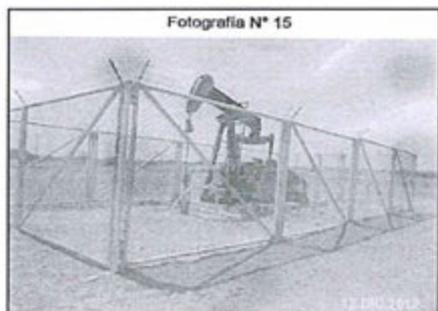
**Fotografías N° 15 y 16 del Informe de Supervisión
N° 157-2013-OEFA/DS-HID (Pozo 8224)**

Vista panorámica del pozo 8224, alrededor del pozo se observa suelo impregnado con hidrocarburos y falta de un sistema de contención de fugas y derrames.

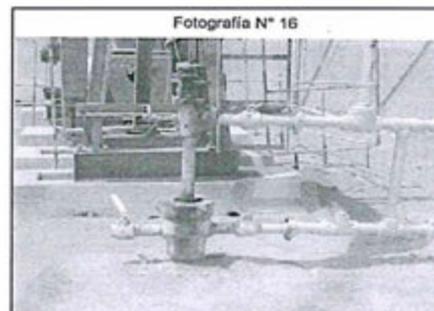
En el pozo 8224 se observó suelo impregnado con hidrocarburos (aprox. 25 cm²) y falta de un sistema de contención de fugas y derrames.

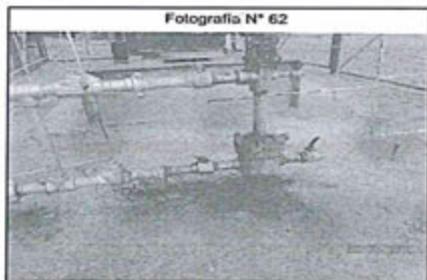
**Fotografías N° 62 y 90 del Informe de Supervisión
N° 248-2013-OEFA/DS-HID (Pozos 1737 y 9807)**

En el registro fotográfico se observa que el pozo 1737 no cuenta con un sistema de contención de fugas y derrames, asimismo, se aprecia suelo impregnado con hidrocarburo alrededor del cabezal del pozo en un área aproximadamente de 0,25 m².

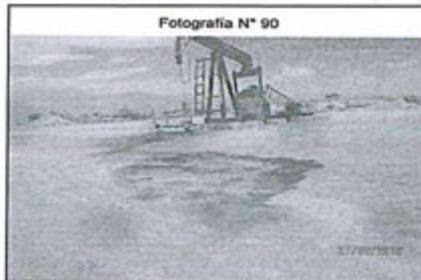
En el registro fotográfico se observa que el pozo 9807, el cual no cuenta con un sistema de contención de fugas y derrames, apreciándose una fuga de hidrocarburo por el cabezal del pozo afectando el suelo en una área aproximadamente de 5 m².

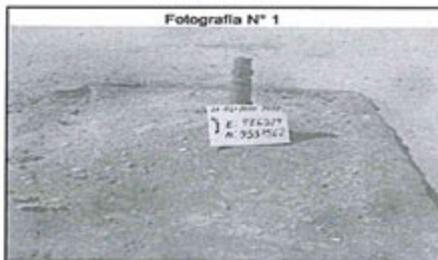
**Fotografías N° 1 y 3 del Informe de Supervisión
N° 666-2013-OEFA/DS-HID (Pozos 1572 y 2312)**

En el registro fotográfico se muestra al pozo 1572, alrededor del cual se halló suelo impregnado con hidrocarburo.

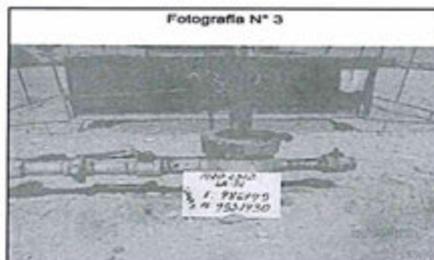
En el registro fotográfico se muestra el pozo 2312, el cual no contiene un sistema de contención, recolección, en el caso que sucediera una fuga y derrame de hidrocarburo.

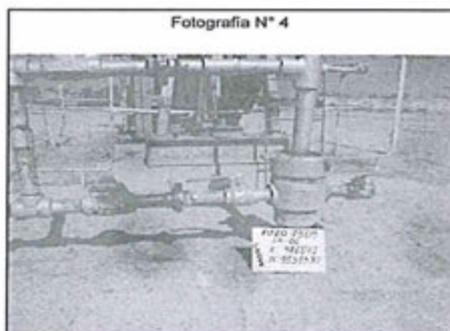
**Fotografías N° 4 y 7 del Informe de Supervisión
N° 666-2013-OEFA/DS-HID (Pozos 7509 y 2024)**

En el registro fotográfico se muestra al pozo 7509, el cual no contiene un sistema de contención, recolección, en el caso que sucediera una fuga y derrame de hidrocarburo.

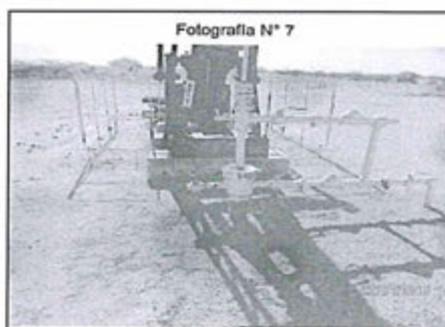
En el registro fotográfico se muestra al pozo 2024, el cual no contiene un sistema de contención, recolección, en el caso que sucediera una fuga y derrame de hidrocarburo.

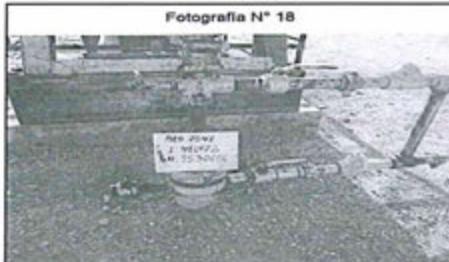
**Fotografías N° 18 y 19 del Informe de Supervisión
N° 666-2013-OEFA/DS-HID (Pozos 7048 y 6341)**

En el registro fotográfico se muestra al pozo 7048, el cual no contiene un sistema de contención, recolección, en el caso que sucediera una fuga y derrame de hidrocarburo. Asimismo, se halló líquida en el cuadro estándar de producción.

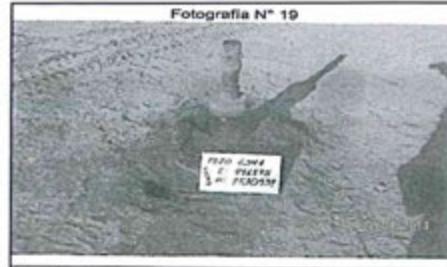
En el registro fotográfico se muestra al pozo 6341, el cual no contiene un sistema de contención, recolección, en el caso que sucediera una fuga y derrame de hidrocarburo. Asimismo, se halló suelo impregnado con hidrocarburo alrededor de la boca de pozo.

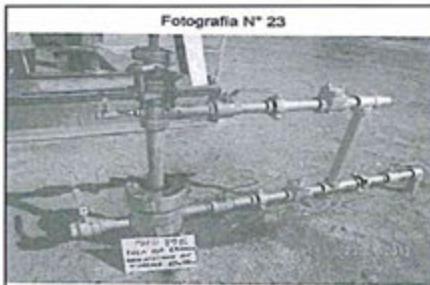
**Fotografías N° 23 y 24 del Informe de Supervisión
N° 666-2013-OEFA/DS-HID (Pozos 8916 y 11332)**

En el registro fotográfico se muestra al pozo 8916, el cual no contiene un sistema de contención, recolección, en el caso que sucediera una fuga y derrame de hidrocarburo. Asimismo, se halló fuga por empaque, afectando el suelo en un área aproximada de 60x40 cm.

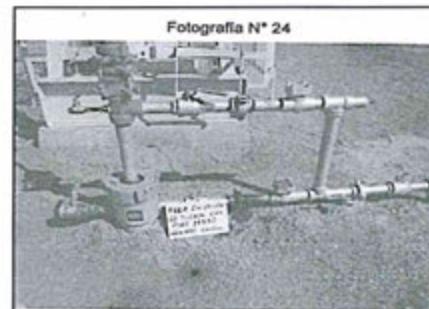
Pozo 11332, se halló fuga en unión de tuerca, afectando el suelo en un área de 10 x 10 cm.

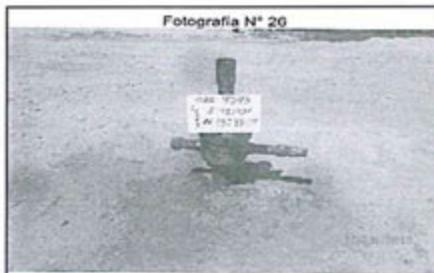
**Fotografías N° 26 y 30 del Informe de Supervisión
N° 666-2013-OEFA/DS-HID (Pozos 9543 y 10229)**

En el registro fotográfico se muestra al pozo 9543, el cual no contiene un sistema de contención, recolección, en el caso que sucediera una fuga y derrame de hidrocarburo. Asimismo, se halló suelo impregnado con hidrocarburo alrededor de la boca de pozo.

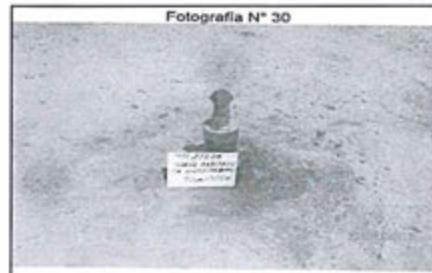
En el registro fotográfico se muestra al pozo 10229, el cual no contiene un sistema de contención, recolección, en el caso que sucediera una fuga y derrame de hidrocarburo. Asimismo, se halló suelo impregnado con hidrocarburo alrededor de la boca de pozo.

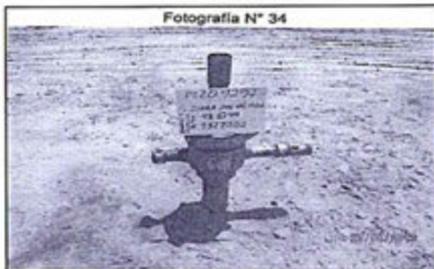
**Fotografías N° 34 y 35 del Informe de Supervisión
N° 666-2013-OEFA/DS-HID (Pozos 9297 y 1008)**

En el registro fotográfico se muestra al pozo 9297, el cual no contiene un sistema de contención, recolección, en el caso que sucediera una fuga y derrame de hidrocarburo. Asimismo, se halló que este pozo no tiene una válvula.

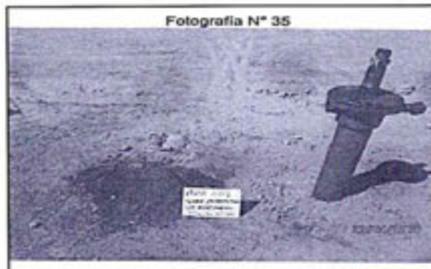
En el registro fotográfico se muestra al pozo 1008, el cual no contiene un sistema de contención, recolección, en el caso que sucediera una fuga y derrame de hidrocarburo. Asimismo, se halló un montículo de tierra impregnado con hidrocarburos, área aprox. 80 x 60 x 30 cm.

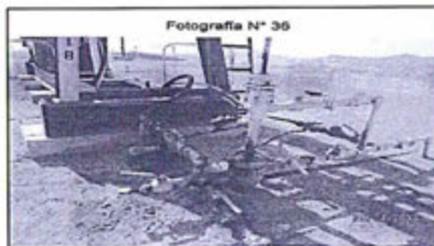
**Fotografías N° 36 y 37 del Informe de Supervisión
N° 666-2013-OEFA/DS-HID (Pozos 2018 y 1345)**

En el pozo 2018, se halló fuga de gas por el cabezal del pozo 2018; asimismo, se evidenció suelo impregnado con hidrocarburos en un área de 0,16 m².

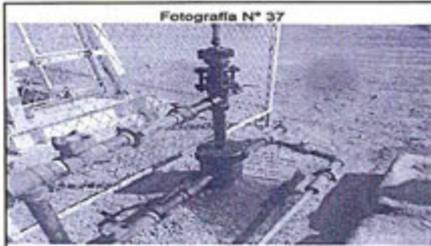
Se halló fuga de hidrocarburo por el empaque del cabezal del pozo 1345, afectando el suelo en un área aproximada de 60x45 cm.

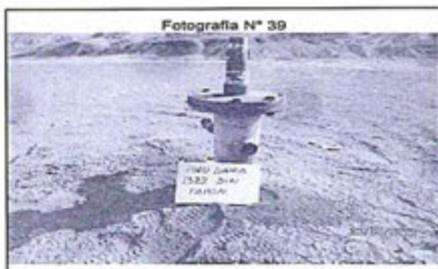
**Fotografías N° 39 y 40 del Informe de Supervisión
N° 666-2013-OEFA/DS-HID (Pozos 1322 y 142)**

Pozo Swab 1322 al tapón.

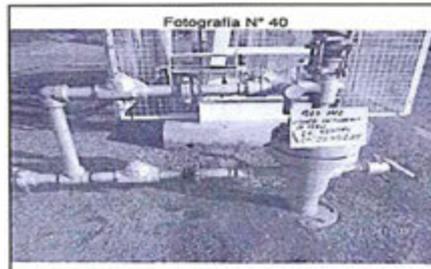
Lluvia en tubería por empaque en el pozo 142.

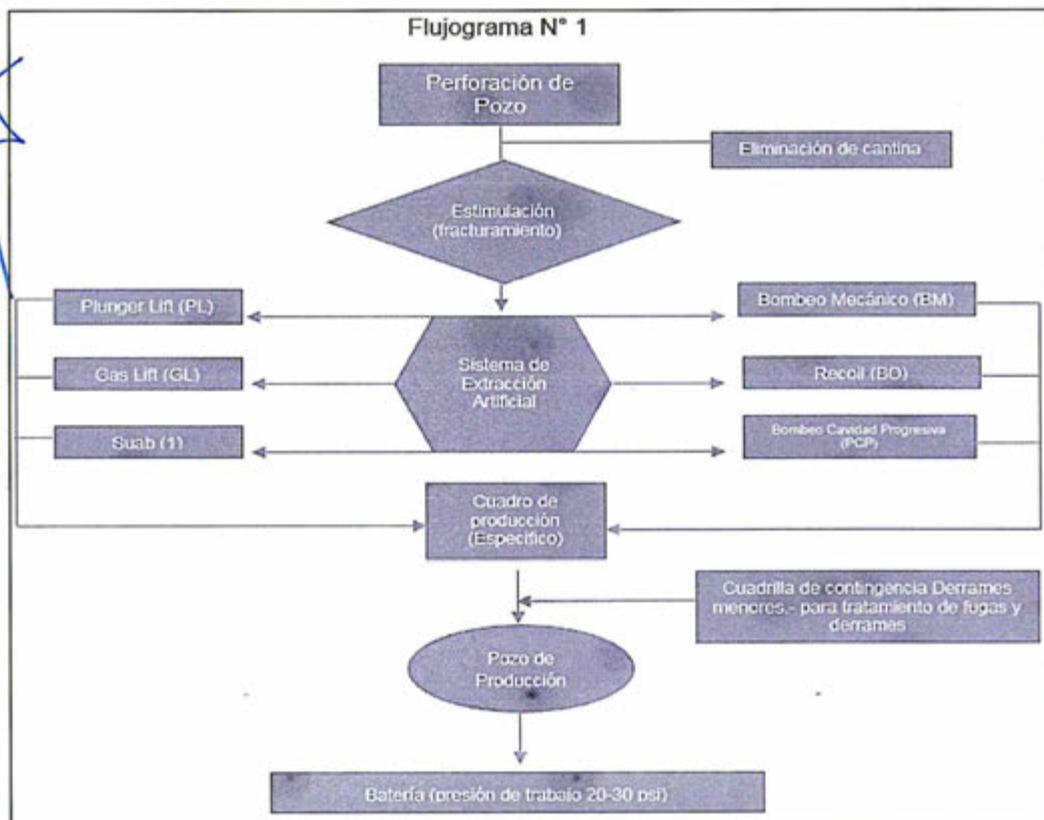
Gráfico N° 1: Flujograma de operación en el Lote X

su puesta en producción. Dicho procedimiento lo describió con el siguiente flujograma:

42. Ahora bien, partiendo de dicho flujograma, CNPC señaló que una vez concluida la etapa de fracturamiento, se debe determinar el sistema de extracción conforme a lo indicado en la Guía para seleccionar el método o sistema de levantamiento artificial, siendo que de acuerdo con esta guía el sistema de extracción más utilizado en el Lote X es el *bombeo mecánico*. Asimismo, mencionó que los pozos en el lote X no trabajan de forma continua, sino más bien la producción de estos es establecida mediante la instalación y programación de temporizadores de trabajo en bombeo mecánico. Asimismo, indicó que dichos temporizadores eran de dos modalidades:

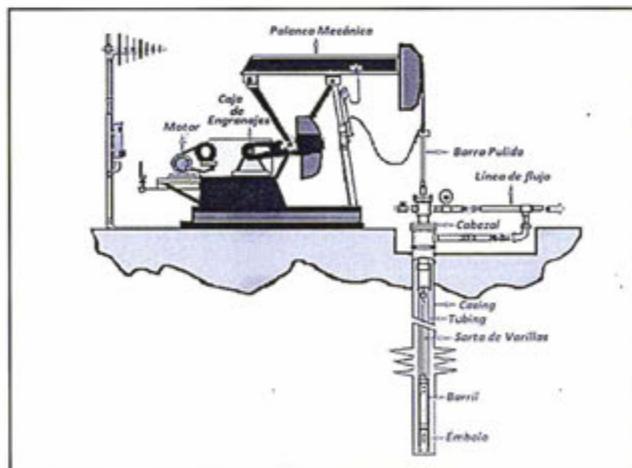
Un yacimiento que se encuentra produciendo con levantamiento artificial por Bombeo Mecánico es un procedimiento de transferencia continua de petróleo hasta la superficie. Por tanto la función del sistema de Bombeo Mecánico es transmitir la potencia desde superficie hasta la bomba de fondo para levantar los fluidos del yacimiento hasta la superficie. Si hay un diferencial de presión grande entre la formación y el fondo del pozo se produce un incremento en la tasa de producción. El Sistema de Bombeo Mecánico está compuesto por un Equipo de Superficie y un Equipo de Fondo. En la figura N°01 se muestran los componentes de un sistema de Bombeo Mecánico."

Figura N° 01.- Componentes de un Sistema de Bombeo Mecánico
Fuente: Weatherford International, L.A.
