**EXPEDIENTE** : 375-2016-OEFA/DFSAI/PAS  
**ADMINISTRADO** : VISTONY COMPAÑÍA INDUSTRIAL DEL PERÚ S.A.C.  
**UNIDAD AMBIENTAL** : PLANTA DE LUBRICANTES, ACEITES Y GRASAS  
**UBICACIÓN** : DISTRITO DE ANCÓN, PROVINCIA Y DEPARTAMENTO DE LIMA  
**SECTOR** : HIDROCARBUROS LÍQUIDOS  
**MATERIAS** : ALMACENAMIENTO DE RESIDUOS SÓLIDOS PELIGROSOS  
ALMACENAMIENTO DE PRODUCTOS QUÍMICOS  
IMPACTO AMBIENTAL NEGATIVO  
COMPROMISO AMBIENTAL  
RESPONSABILIDAD ADMINISTRATIVA  
MEDIDA CORRECTIVA  
REGISTRO DE ACTOS ADMINISTRATIVOS

**SUMILLA:** Se declara la existencia de responsabilidad administrativa de Vistony Compañía Industrial del Perú S.A.C. al haberse acreditado que realizó las siguientes conductas:

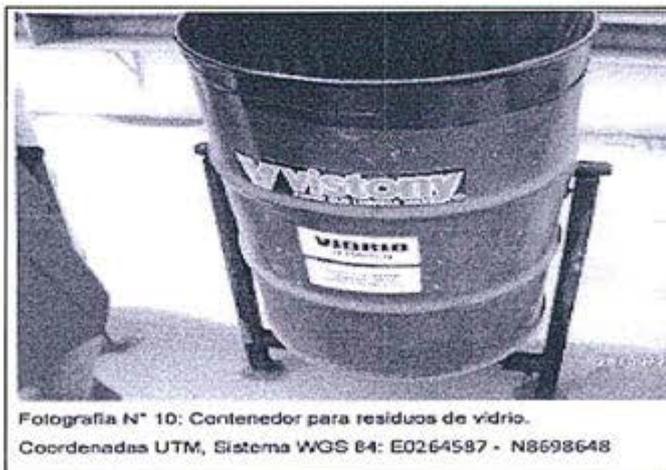
- (i) Fotografías N° 10 y 11 del Informe de Supervisión N° 1644-2013-OEFA-DS/HID<sup>31</sup>: Se aprecia que en el contenedor de color azul –rotulado como de “vidrios” – se acondicionó un foco fluorescente (residuo sólido peligroso) con plásticos y papeles (residuos sólidos no peligrosos), no siendo acondicionados de acuerdo a su naturaleza física, química y biológica:

Fotografía N° 10: Contenedor para residuos de vidrio.  
Coordenadas UTM, Sistema WGS 84: E0264597 - N8698648

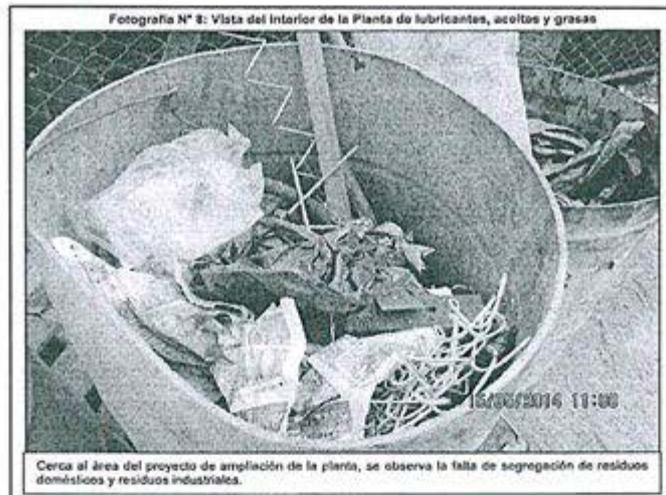
- (ii) Fotografía N° 8 del Informe de Supervisión N° 494-2014-OEFA-DS/HID: Se aprecia que cerca del área del proyecto de ampliación de la planta se acondicionó en un mismo contenedor residuos domésticos (como residuos de comida, papeles) junto a residuos industriales (como madera, metales), no siendo –por tanto– acondicionados en atención a su naturaleza física, química y biológica:

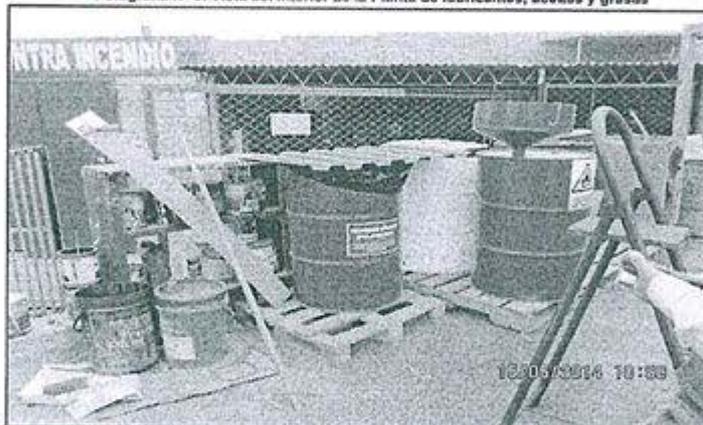
Fotografía N° 6: Vista del interior de la Planta de lubricantes, aceites y grasas

Cerca al área del proyecto de ampliación de la planta; se observa el almacén temporal de residuos peligrosos sólidos y líquidos (aceite base), el cual no está cercado y no cuenta con un sistema de drenaje. Asimismo se observa que:

- Los contenedores están ubicados sobre pañuelos, los cuales se encuentran sobre suelo natural.
- Los cilindros que contienen los residuos sólidos están tapados y el cilindro que contiene los residuos líquidos cuenta con un embudo sin tapa.
- El cilindro blanco y el cilindro que contienen residuos líquidos no están rotulados.

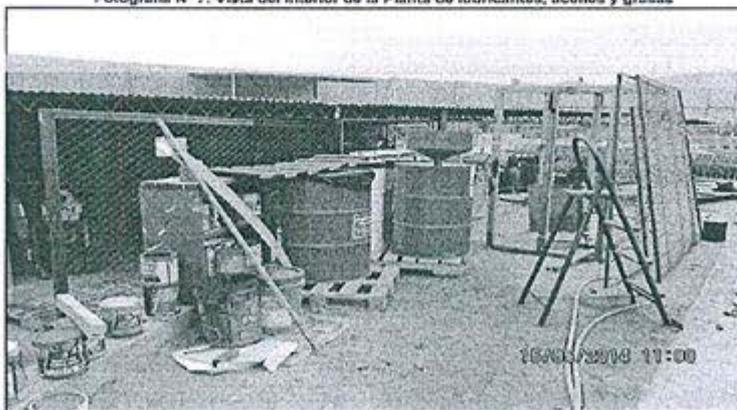
Fotografía N° 7: Vista del interior de la Planta de lubricantes, aceites y grasas

Es otra vista de la Fotografía N° 6 (Almacén temporal de residuos peligrosos ubicado cerca al área del proyecto de ampliación de la planta). Además se observa que se dispone productos químicos (tinta contenido pintura) sobre un muro de concreto colindante a suelo natural y en el estante de madera.

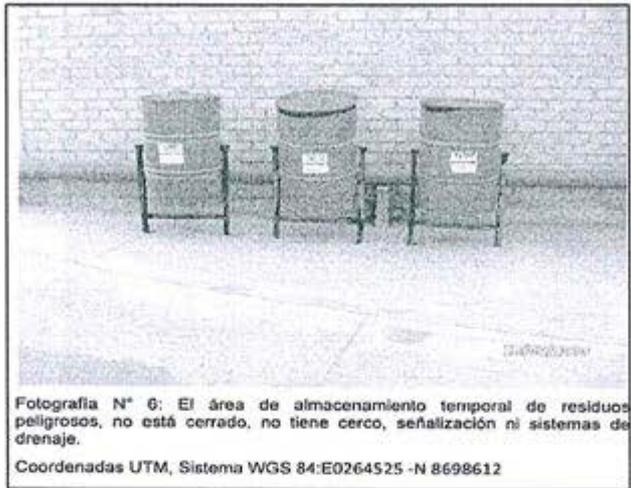
**Fotografía N° 6 del Informe de Supervisión N° 1644-2013-OEFA-DS/HID**

52. Por tanto, la instalación para el almacenamiento de residuos sólidos peligrosos (ubicada en las coordenadas UTM E0264525 - N869862), detectada durante la supervisión del 28 de septiembre de 2012, no se encontraba cerrada, cercada, señalizada, ni contaba con un sistema de drenajes.

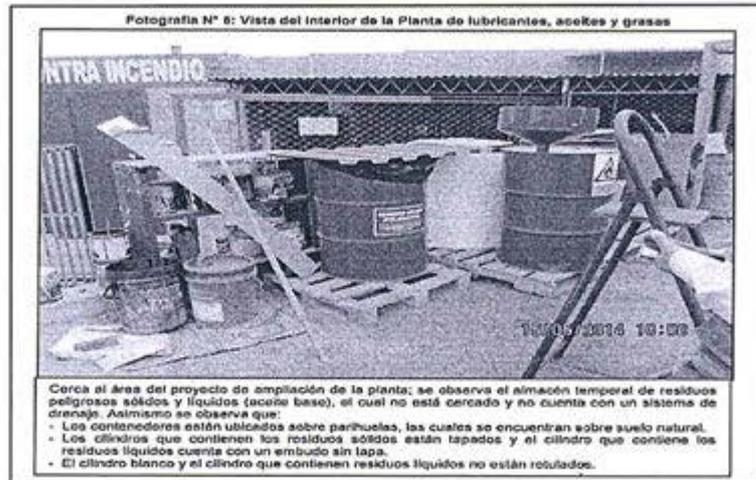
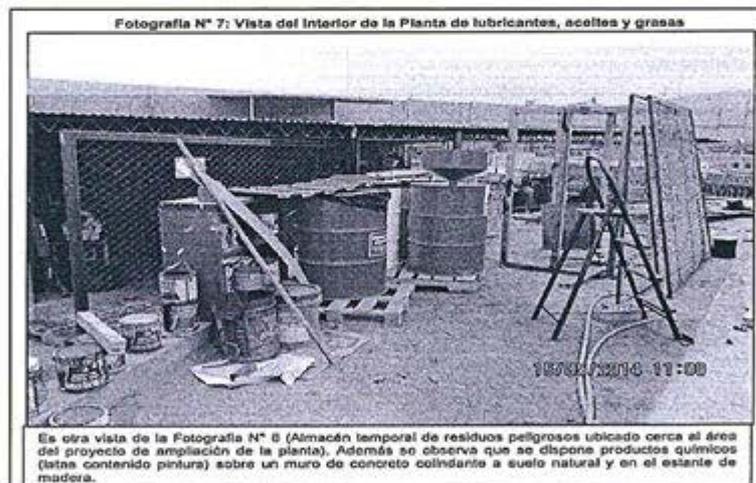
**Fotografías N° 6 y 7 del Informe de Supervisión N° 494-2014-OEFA-DS/HID**

55. Dichas observaciones se sustentan en las fotografías N° 6 y 7 del Informe de Supervisión N° 494-2014-OEFA-DS/HID<sup>50</sup>, en las que se aprecia que el almacén de residuos peligrosos no se encuentra cercado, no cuenta con un sistema de drenaje y tratamiento de lixiviados, y se encuentra sobre suelo natural:

56. Por consiguiente, la instalación para el almacenamiento de residuos sólidos peligrosos (ubicada en las coordenadas UTM E0264680 – N8698679), detectada durante la supervisión del 15 de mayo de 2014, se encontraba sobre suelo natural, no se encontraba cercada, no contaba con sistemas de drenaje y tratamiento de lixiviados.

- **El almacén ubicado en las coordenadas UTM WGS84:E0264593 – N8698648, debe encontrarse cerrado, cercado, y contar con sistema de drenaje y tratamiento de lixiviados.**
- **El almacén ubicado en las coordenadas UTM WGS84: E0264680 – N8698679 debe contar con sistema de drenaje y tratamiento de lixiviados.**

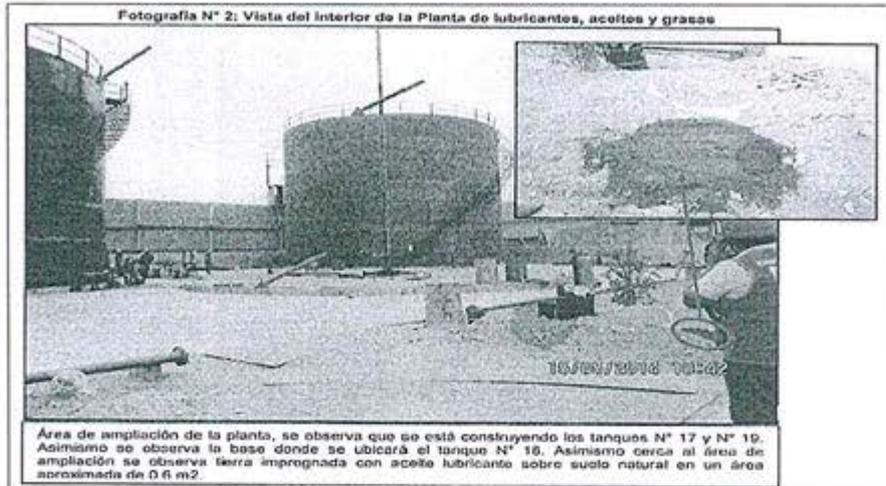
**Fotografía N° 2 del Informe de Supervisión N° 494-2014-OEFA-DS/HID**

67. El hecho detectado se sustenta en la fotografía N° 2 del Informe de Supervisión N° 494-2014-OEFA-DS/HID<sup>55</sup>, en la que observa que en el área correspondiente a la ampliación de la planta existía tierra impregnada con aceite lubricante sobre suelo natural:

*"el aceite lubricante es una sustancia peligrosa para el ambiente y nociva para la salud de las personas, dada sus características y composición química; en cuyo caso, el solo contacto con el componente ambiental suelo constituye un riesgo de impacto negativo inminente, ya que produciría una modificación adversa a los niveles de calidad del mismo"*<sup>56</sup>.

71. Por su parte, mediante escritos con registros N° 026385 y 029613, Vistony presentó el levantamiento a la observación detectada por la Dirección de Supervisión, además señaló que lo detectado durante la supervisión del 15 de mayo del 2014 constituiría un defecto operacional, no obstante, manifestó haber realizado acciones de limpieza en la zona de derrame<sup>60</sup>.

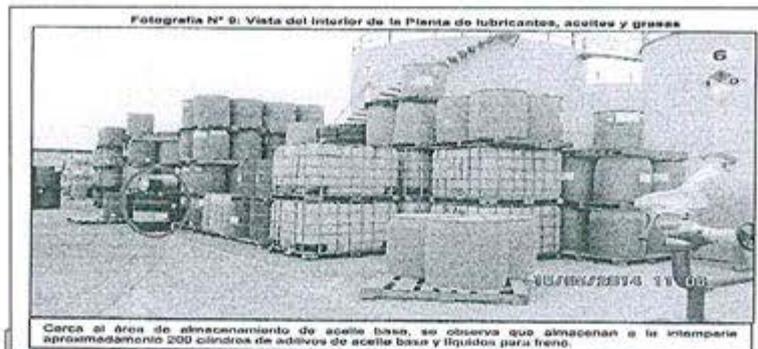
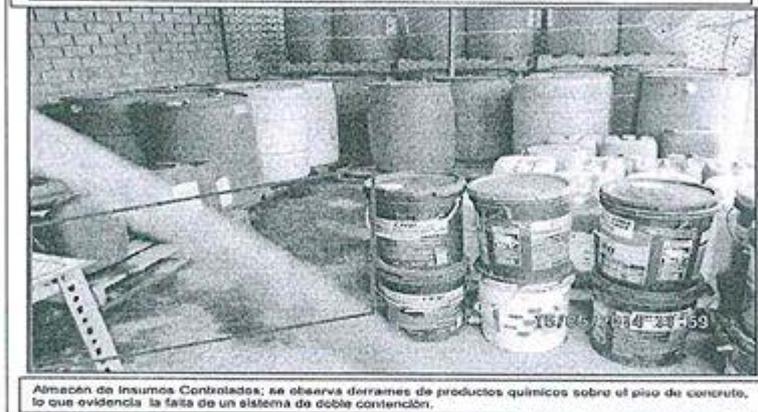
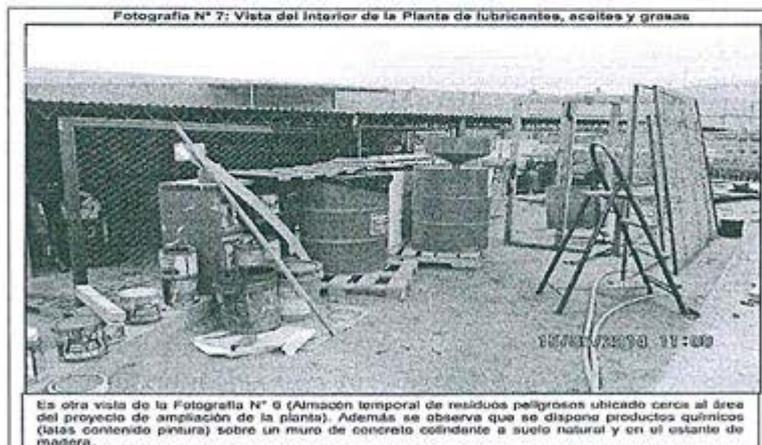
**Fotografías N° 7, 9 y 38 del Informe de Supervisión N° 494-2014-OEFA-DS/HID**

- (i) Al almacén insumos controlados: Se observaron productos químicos tales como ácido clorhídrico, ácido sulfúrico, xileno, cal hidratada y carbonato de sodio liviano; no cuenta con sistema de doble contención.
- (ii) Almacén Temporal de insumos químicos para lubricantes y líquidos de freno, se observó que existían doscientos (200) contenedores de 55 galones cada uno conteniendo aditivos para aceite lubricante (Liovac 2483) así como líquidos para freno (Base LF para líquidos para frenos DOT-3), sobre piso de concreto que no contaba con sistema de doble contención.

**freno, y el almacén temporal para trabajos de ampliación de la Planta de Lubricantes, cuenten con sistemas de contención para prevenir posibles derrames en el medio ambiente.**

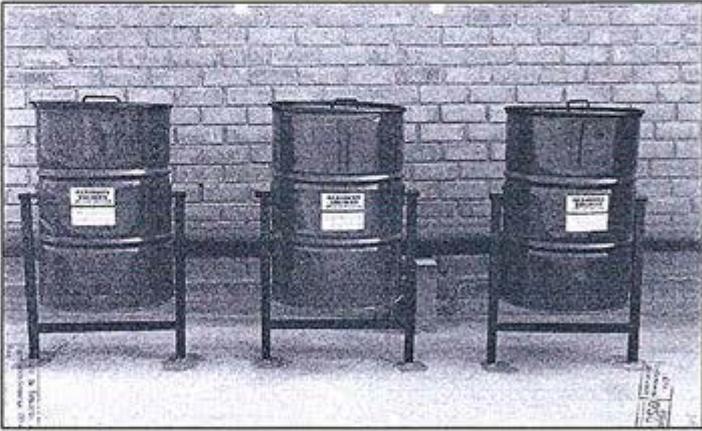
Hecho que integra la conducta infractora N° 1	Análisis de la subsanación de la presunta conducta infractora
<p>Trapos con hidrocarburos (residuos peligrosos) almacenados en recipientes inadecuados (bolsas de color negro) y sin su respectivo rotulado.</p>	<ul style="list-style-type: none"> <li>A través de la Carta S/N presentada el 27 de junio de 2012, Vistony remitió el escrito del levantamiento de las observaciones detectadas por la Dirección de Supervisión, indicando que procedió a colocar un recipiente adecuado, rotulado y con tapa<sup>89</sup>, adjuntando para acreditar dicha afirmación la siguiente fotografía:           <p style="text-align: center;"><b>Fotografía adjunta a la Carta S/N del 27 de junio de 2012</b></p>

</li> <li>Al respecto, debe indicarse que la Dirección de Supervisión consideró que "de la revisión del documento [presentado], el administrado evidencia mediante un registro fotográfico la implementación de recipientes adecuados para el almacenamiento de residuos peligrosos"<sup>90</sup>. Considerando, por tanto, levantada la presente observación.</li> <li>En ese sentido, esta Dirección considera acreditada la subsanación del hallazgo detectado en la supervisión del 19 de junio del 2012, por lo que no corresponde el dictado de una medida correctiva en este extremo.</li> </ul>

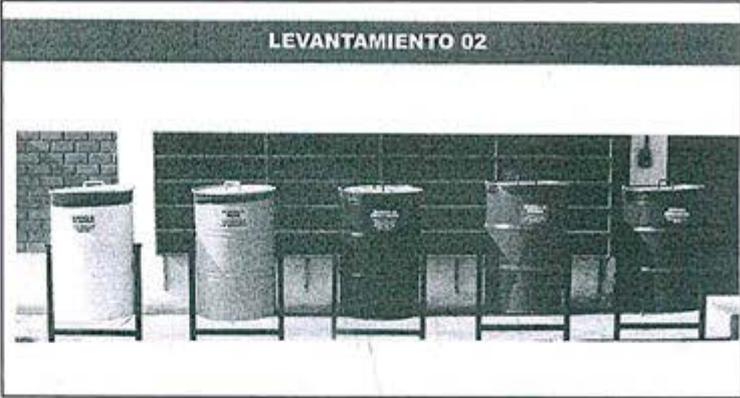
<p>(contenedor de color azul, rotulado como de "vidrios")</p>	<p>(color rojo)<sup>91</sup>, adjuntando para acreditar todo ello un registro fotográfico<sup>92</sup>, el mismo que se muestra a continuación:</p> <p style="text-align: center;"><b>Fotografía adjunta al escrito del 18 de noviembre del 2013</b></p> <div style="text-align: center;">

</div> <ul style="list-style-type: none"> <li>▪ Al respecto, debe indicarse que la Dirección de Supervisión consideró que "la empresa evidencia mediante fotografías haber realizado las acciones correctivas (levantamiento N° 2), por lo que [consideró] subsanado el hallazgo detectado en la supervisión del 28/09/2013"<sup>93</sup>.</li> <li>▪ En ese sentido, esta Dirección considera acreditada la subsanación del hallazgo detectado en la supervisión del 28 de setiembre del 2012, por lo que no corresponde el dictado de una medida correctiva en este extremo.</li> </ul>

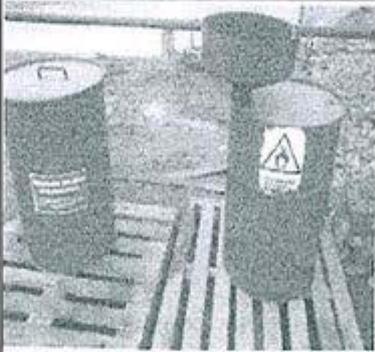
<p>Figura N° 02: Detalle de los cilindros de residuos para plásticos en el área de mantenimiento (detalle de parihuelas)</p> </div> <div style="text-align: center;">

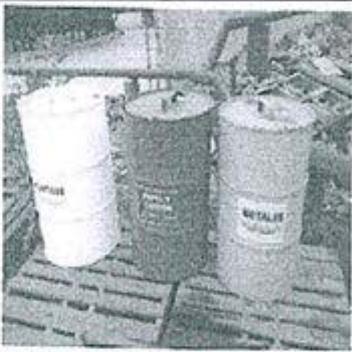
<p>Figura N° 03: Detalle de los cilindros de residuos para plásticos, papel y cartón, y metales en el área de mantenimiento</p> </div> </div> </li></ul>

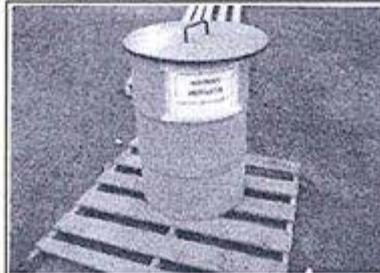
Figura N° 06: Detalle del cilindro de residuos de metales en la zona de ampliación de la planta.

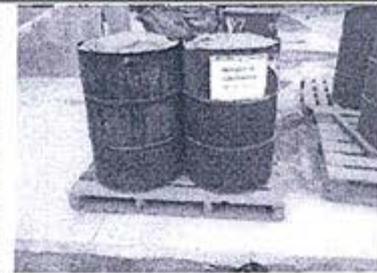
Figura N° 07: Detalle del cilindro de residuos de materiales de contención en la zona de ampliación de la planta.

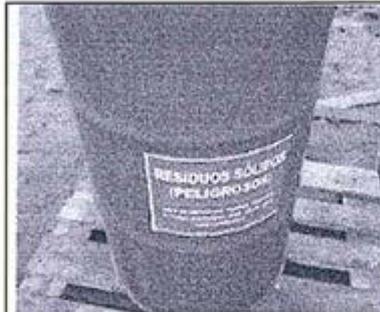
Figura N° 04: Detalle del cilindro de residuos peligrosos en el área de mantenimiento

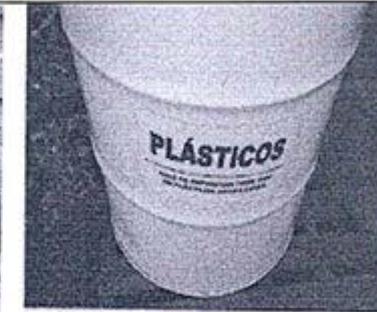
Figura N° 05: Detalle del cilindro de residuos para plásticos en el área de mantenimiento

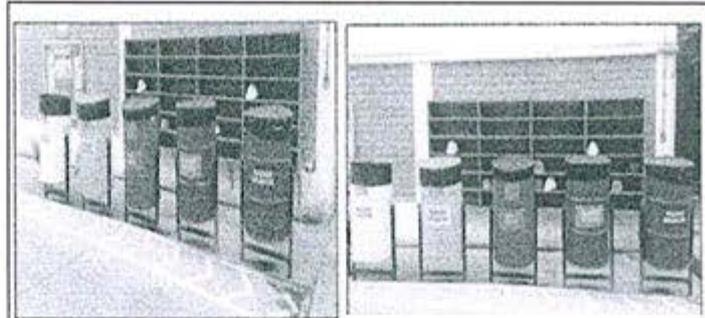
Figura N°01

Contenedor metálico para almacenamiento temporal de  
residuos sólidos peligrosos

<ul style="list-style-type: none"><li>▪ En ese sentido, se concluye que de la figura N° 3 solo se acredita que el almacén (ubicado en las coordenadas UTM E0264593 – N8698648) se encuentra señalado; sin embargo, <u>no se puede apreciar que dicha instalación se encuentra cerrada, cercada, ni que cuenta con un sistema de drenaje y tratamiento de lixiviados.</u></li><li>▪ Por lo tanto, corresponde dictar una medida correctiva, con relación al presente hecho que integra la conducta infractora N° 2.</li><li>▪ No obstante lo expuesto, cabe precisar que lo señalado por el administrado, referido a que el almacén en cuestión solo recibe residuos sólidos peligrosos durante la jornada laboral, los que a su vez son dispuestos por la EPS ENVAKSAC, no resulta pertinente en cuanto al análisis de la procedencia de una medida correctiva, el cual se encuentra referido más bien a evaluar si el administrado subsanó la presente conducta infractora, a través del cumplimiento de las condiciones mínimas establecidas en el artículo 40° del RLGRS, independientemente del número de residuos o el tiempo de almacenamiento de los mismos.</li></ul>

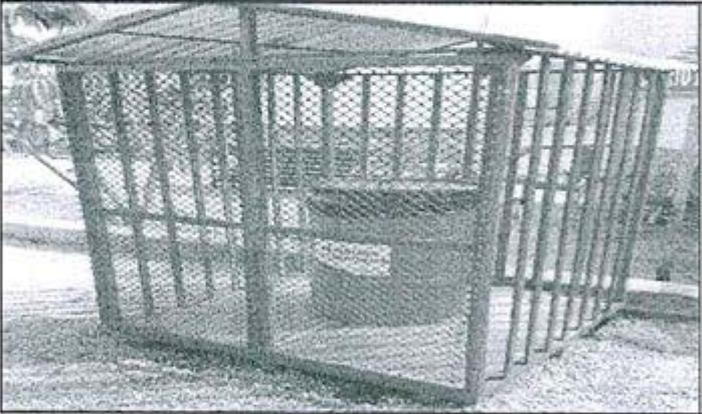
<p>El almacenamiento de residuos peligrosos ubicado en las coordenadas UTM E0264680 – N8698679, se encontraba sobre suelo, no se encontraba cercado, ni contaba con sistema de drenaje y tratamiento de lixiviados</p>	<ul style="list-style-type: none"><li>▪ Vistony en sus descargos señaló que el almacén ubicado en las coordenadas UTM E0264680 – N8698679 habría sido reubicado en las coordenadas 18L, UTM E0274898 – N8666179, el cual está conformado por un cilindro metálico con tapa de color rojo, cuenta con una bandeja de metal como base, se encuentra cercado por un cubículo de fierro, asimismo, el interior del cilindro cuenta con una bolsa que recibe el residuo, la misma que al terminar el día es sellada y trasladada al contenedor de mayor capacidad. Para acreditar ello, adjunto un (1) registro fotográfico de fecha 10 de junio de 2016:</li></ul>

<p style="text-align: center;"><b>Figura N°04</b></p> <p style="text-align: center;">Cilindro metálico para almacenamiento temporal de residuos sólidos peligrosos debidamente rotulado y con tapa sanitaria con doble sistema de protección. Ubicación UTM E0274898 – N8666149 /18L (10 junio del 2016)</p> <ul style="list-style-type: none"><li>▪ De la Figura N° 04, se observa un (1) contenedor metálico, ubicado en las coordenadas UTM 18L- UTM E0274898 – N8666149 de la Planta de Lubricantes, Grasas y Aceites, el mismo que se encuentra cerrado y cercado, con rejas, mallas y la colocación de un techo que envuelven dicho contenedor, asimismo, cuenta con una bandeja metálica que cumple la función de impermeabilización. No obstante ello, no se advierte que dicha instalación cuente con sistema de drenaje y tratamiento de lixiviados.</li><li>▪ En ese sentido, se concluye que el administrado <u>no ha acreditado la subsanación del hecho que integra la conducta infractora N°2,</u></li></ul>

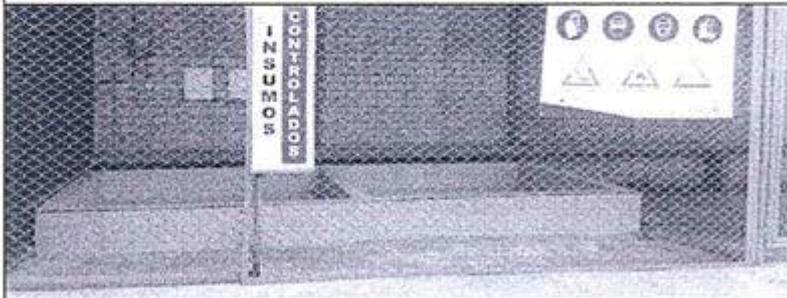
Conducta infractora	Análisis de la subsanación de la presunta conducta infractora
Almacén Insumos Controlados (productos químicos)	<ul style="list-style-type: none"> <li>▪ En sus descargos, Vistony indicó que dicha instalación, ubicada en las coordenadas UTM WGS84: E0264593 – N8698648, se encuentra identificada, cercada, techada y cuenta con un sistema de soporte de concreto con una altura de treinta (30) centímetros (cm) del suelo natural y revestido en la superficie por una placa de acero sobre la totalidad de ella. Asimismo, a fin de adjuntar sus afirmaciones presentó tres (3) registros fotográficos con fecha 10 de junio de 2016.</li> </ul> <div data-bbox="518 1193 1305 1608" style="border: 1px solid black; padding: 5px; text-align: center;"> <p><b>Figura N°05</b>            Área de almacenamiento de insumos controlados            Ubicación UTM E0264593 – N8698648 /18L            (10 de junio del 2016)</p>

</div> <ul style="list-style-type: none"> <li>▪ De la evaluación de la documentación presentada por el administrado se advierte que el área destinada al almacenamiento de insumos controlados cuenta con un sistema de doble contención con soporte de concreto. En tal sentido, esta Dirección considera acreditada la subsanación de la conducta infractora en el presente extremo.</li> </ul>

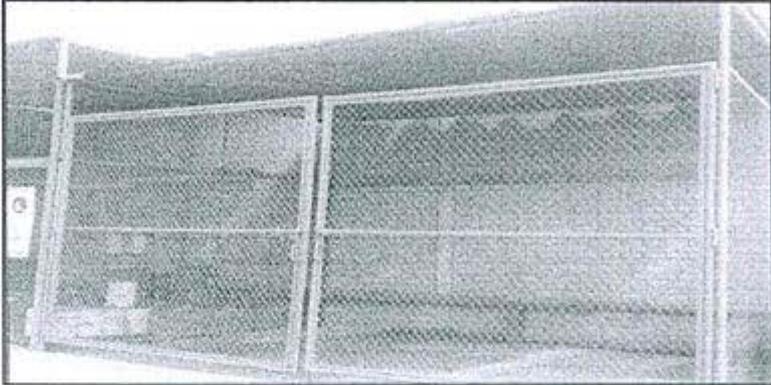
Conducta infractora	Análisis de la subsanación de la presunta conducta infractora
<p>Almacén Temporal de insumos químicos para lubricantes y líquidos de freno</p>	<ul style="list-style-type: none"> <li>En sus descargos, Vistony refirió que dicha instalación se encuentra ubicada en las coordenadas UTM WGS84: E0264592 – N8698663, y – conforme precisó ante la Dirección de Supervisión en su escrito de levantamiento de observaciones– indicó que la presencia de cilindros se debió a una situación temporal. En ese sentido, sostuvo que el área bajo análisis se encuentra actualmente desocupada, no obstante, como medida preventiva, ha sido cercada y techada, adjuntando para acreditar dicha afirmación dos (2) registros fotográficos de fecha 10 de junio de 2016.</li> </ul> <p style="text-align: center;"><b>Figura N°07</b> Almacén de Insumos temporal químicos para lubricantes y líquido de freno se encuentra desocupado, cercado y techado Ubicación UTM E0264592 – N8698663/ 18L (10de junio del 2016)</p>

<p>Al respecto debe indicarse que las exigencias establecidas en el RPAAH para el almacenamiento de los productos o insumos químicos son de obligatorio cumplimiento, independientemente si el mismo se encuentra desocupado. Asimismo, de la figura N° 07 no se aprecia que el Almacén de Insumos temporal químicos para lubricantes y líquidos de freno se encuentra (ubicado en las coordenadas UTM WGS84: E0264592 – N8698663) cuente con un sistema de doble contención. En tal sentido, el administrado no ha acreditado la subsanación de la conducta infractora en este extremo.</p>

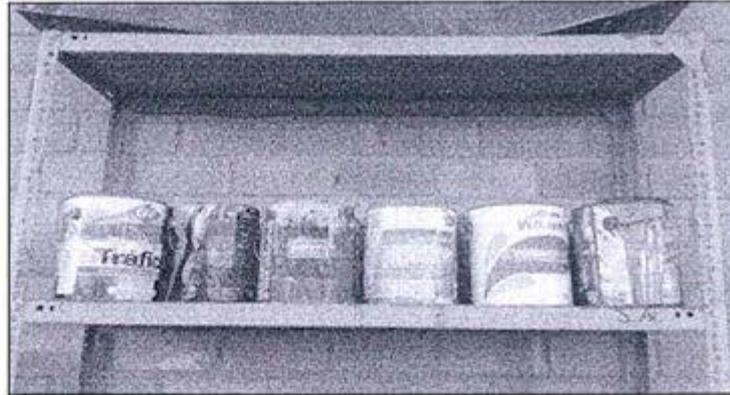
Figura N°09

Almacenamiento temporal de latas de pintura usado para la refacción de equipos, rejas o estructura metálica propia de la empresa (Junio del 2016)
