EXPEDIENTE : N° 384-2016-OEFA/DFSAI/PAS

ADMINISTRADO : EMPRESA CONCESIONARIA DE

UNIDADES AMBIENTALES: CENTRALES TERMOELÉCTRICAS

MATERIA : RESIDUOS SÓLIDOS

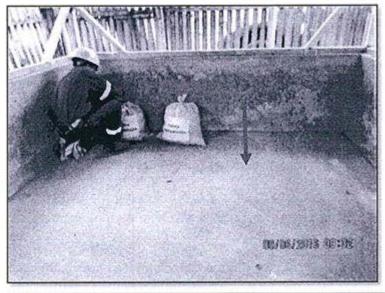
Foto 6: Almacenamiento de la tierra contaminada en el almacén de residuos peligrosos (el piso se encuentra saneado)

- 27. De las fotografías antes señaladas, se acredita que Electro Ucayali realizó el sellado del suelo con la colocación de un piso liso e impermeable en el almacén de residuos peligrosos, con lo cual quedaría acreditado que la conducta infractora ha sido subsanada por el administrado.
- 28. En este sentido, se verifica que la conducta infractora ha sido corregida por el administrado y que no resulta pertinente ordenar una medida correctiva en el presente extremo, de conformidad con lo señalado en el segundo párrafo del Numeral 2.2 del Artículo 2° de las Normas Reglamentarias de la Ley N° 30230.

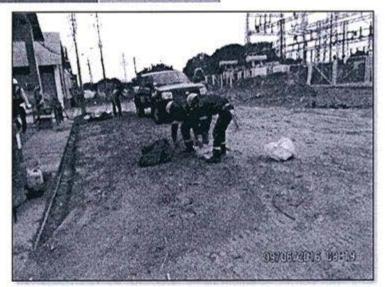
Fotografía Nº 5: Recojo de la tierra contaminada.

(ii) Se recogió la tierra contaminada en sacos y se dispuso su traslado al almacén de residuos sólidos peligrosos. Así mismo, se instaló una bandeja de contención de derrames para el cilindro con aceite usado y se dispuso un cilindro con aserrín para controlar cualquier derrame que se pudiera presentar. Además, se rotuló dicho cilindro y se ha dispuesto una bandeja de contención en todos los depósitos de lubricantes y/o hidrocarburos que utilice el taller.

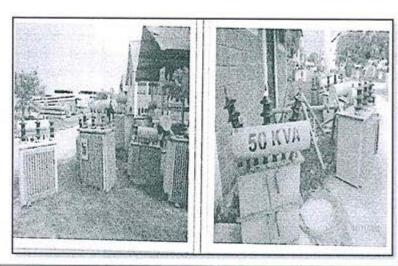
Vista 7. Otros sectores en los que se ha colocado los transformadores sin la protección debida.

- De las fotografías mostradas, se evidencia que el administrado dispuso de transformadores (materiales peligrosos) en contacto directo con el suelo natural y sin contar con sistema de contención alguno, por lo que ante un eventual derrame de aceite dieléctrico se genera un posible impacto en el componente suelo.
- Cabe reiterar que un sistema de contención es implementado para evitar la infiltración de sustancias peligrosas hacia un componente natural y reducir los riesgos de contaminación de los mismos. En ese sentido, la obligación de contar con un sistema de contención es exigible adicionalmente a los transformadores que contengan la sustancia peligrosa (aceite dieléctrico).

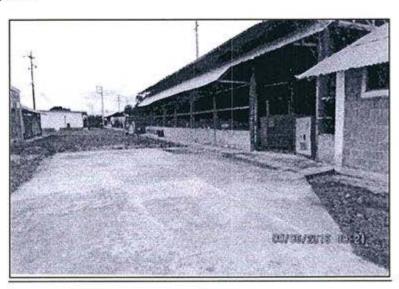
57. De acuerdo a la fotografía antes señalada, se observa que el área donde se detectaron los transformadores durante la Supervisión Regular 2012 se encuentra sin la presencia de estos materiales peligrosos, con lo cual quedaría demostrado que el administrado realizó el traslado de transformadores al almacén correspondiente.

56. Electro Ucayali señaló que dispuso los transformadores de distribución encontrados a la intemperie en la CT Wartsilla en el almacén correspondiente y se realizó la limpieza de dicha área; prueba de ello, presentó la siguiente fotografía:
