EXPEDIENTE N° : 132-2015-OEFA/DFSAI/PAS
ADMINISTRADO : MINERA BATEAS S.A.C.
PROYECTO DE EXPLORACIÓN : ACUMULACIÓN CAYLLOMA 1, 2 Y 3
UBICACIÓN : DISTRITO Y PROVINCIA DE CAYLLOMA,
 DEPARTAMENTO DE AREQUIPA
SECTOR : MINERÍA
MATERIA : VERIFICACIÓN DE CUMPLIMIENTO DE
 MEDIDAS CORRECTIVAS

SUMILLA: Se declara el cumplimiento de las medidas correctivas ordenadas mediante la Resolución Directoral N° 891-2016-OEFA/DFSAI del 28 de junio del 2016, consistente en que Minera Bateas S.A.C. realice lo siguiente:

Resolución Directoral N° 1444-2016-OEFA/DFSAI

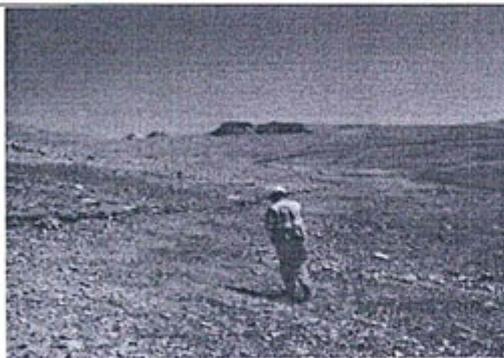
Imagen N° 4: 4 de noviembre de 2013

Fotografía N° 20: Vista del acceso a la Plataforma Sin código, en las coordenadas UTM WGS 84 195632E, 8318798N, ubicado en la Zona Michuvasi, en la Concesión Minera Acumulación Caylloma N° 3. Obsérvese el área con escasa o nula vegetación.

33. De las fotografías se desprende que en el año 2013 las áreas en mención no se habían revegetado. No obstante, se observa que para el año 2016 las áreas han sido revegetadas con las especies de flora colocadas por el administrado.
34. En suma, del análisis de las fotografías se puede verificar el estado de la revegetación actual realizada por Bateas en las coordenadas correspondientes a los caminos de acceso a las plataformas.
35. Por otro lado, cabe señalar que Bateas indicó que para el mantenimiento de las áreas revegetadas ha instalado un sistema de regadío por tubería agujereada que ayuda a que las especies de flora colocadas en los accesos a las plataformas puedan fijarse en el suelo, favoreciendo de este modo su permanencia en el tiempo¹³. Para acreditar lo antes señalado, el administrado presentó las siguientes fotografías:

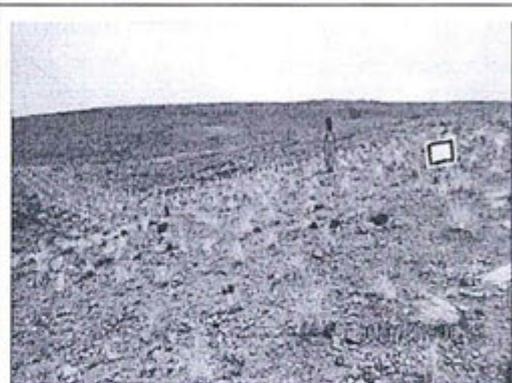
Imagen N° 5: 6 de julio de 2016

Imagen N°5 Acceso a la plataforma con coordenadas Este 195632 Norte 8318798

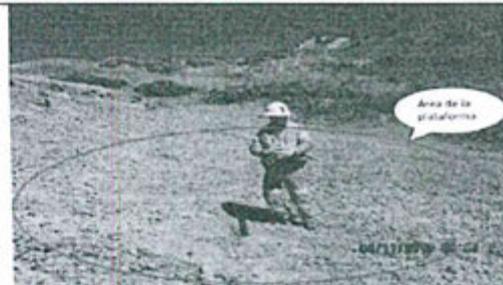
Imagen N° 14: 4 de noviembre de 2013

Fotografía N° 13: Vista de la Plataforma con un sondaje (solo se ve el tubo PVC) Sin código, en las coordenadas UTM WGS 84 195235E, 8318687N ubicado en la Zona Michuhasi, en la Concesión Minera Acumulación Caylloma N° 3. Obsérvese el área con escasa vegetación. Además los sondajes no han sido cerrados según el Estudio ambiental aprobado sobresalen los tubos.

45. De las fotografías se desprende que en el año 2013 las áreas correspondientes a las plataformas indicadas no se habían revegetado en su totalidad. No obstante, se observa que para el año 2016 las áreas se encuentran revegetadas con las especies de flora colocadas por el administrado.

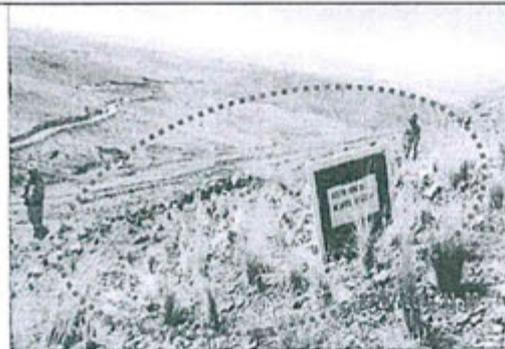
Imagen N° 15: 21 de julio de 2016

Imagen N°15 Plataforma con coordenadas Este 195218 Norte 8318540

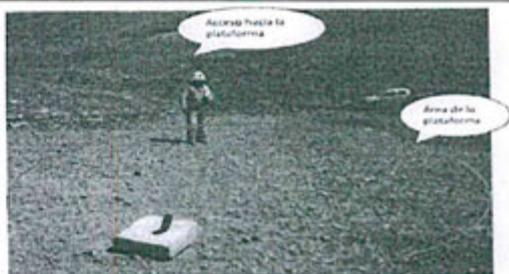
Imagen N° 20: 4 de noviembre de 2013

Fotografía N° 17: Vista de la Plataforma con un sondaje con código AT63024212, ubicado en la Zona Michuñasi, en la Concesión Minería Acumulación Caylloma N° 3. Obsérvese el área revegetada con poca densidad. Obsérvese el acceso hacia esta plataforma con poca vegetación. Además, los sondajes no han sido cerrados según el Estudio ambiental aprobado, sobresalen los tubos.

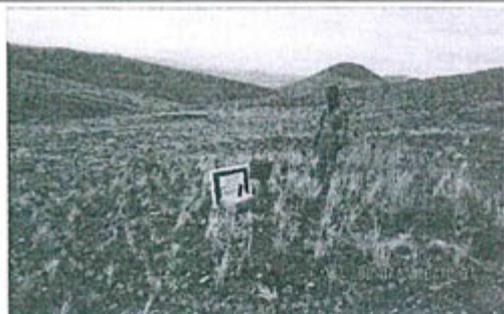
Imagen N° 21: 6 de julio de 2016

Imagen N°14 Plataforma con coordenadas Este 195552 Norte 8318781, se mantiene la cobertura vegetal colocada

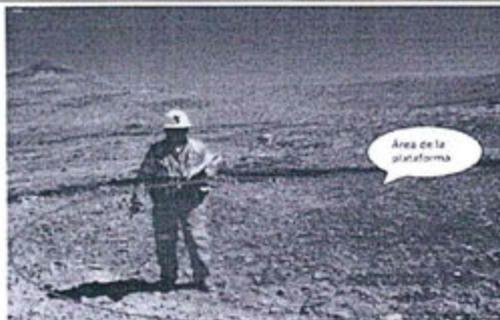
Imagen N° 23: 4 de noviembre de 2013

Fotografía N° 18: Vista de la Plataforma Sin código, en las coordenadas UTM WGS 84 195620E, 8318839N, ubicado en la Zona Michuhasi, en la Concesión Minera Acumulación Caylloma N° 3. Obsérvese el área con escasa o nula vegetación.

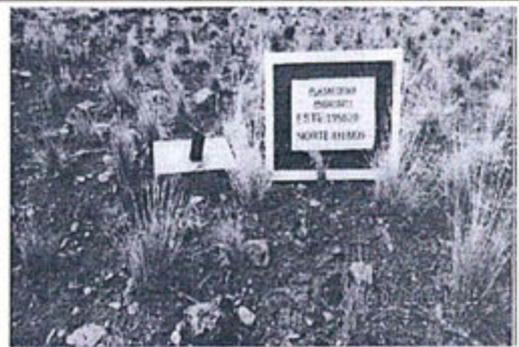
Imagen N° 24: 6 de julio de 2016

Imagen N° 23: Plataforma con coordenadas Este 195620 Norte 8318839, se mantiene la cobertura vegetal rodeada

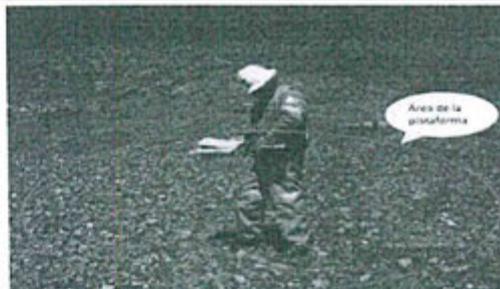
Imagen N° 26: 4 de noviembre de 2013

Fotografía N° 19: Vista de la Plataforma sin código, en las coordenadas UTM WGS 84 195632E, 8318798N, ubicado en la Zona Mchuhuan, en la Concesión Minera Acumulación Caylloma N° 3. Obsérvese el área con escasa vegetación

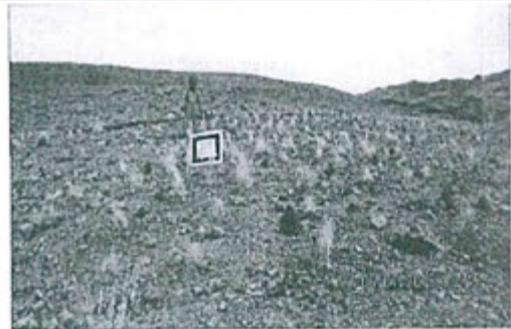
Imagen N° 27: 6 de julio de 2016

Imagen N°28 Plataforma con coordenadas Este 195632 Norte 8318798

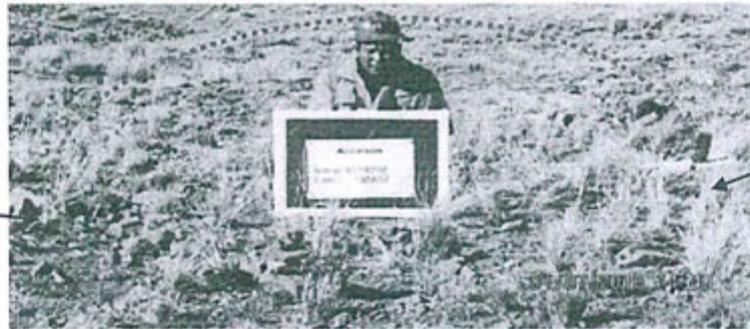
Imagen N° 28: 21 de julio de 2016

Diversas especies de flora

Imagen N°4 Acceso a la plataforma con coordenadas Este 195632 Norte 8318798, se mantiene la cobertura vegetal colocada
