**Tribunal de Fiscalización Ambiental  
Sala Especializada en Minería y Energía**

**RESOLUCIÓN N° 022-2017-OEFA/TFA-SME**

EXPEDIENTE : 1391-2016-OEFA/DFSAI/PAS  
PROCEDENCIA : DIRECCIÓN DE FISCALIZACIÓN, SANCIÓN Y APLICACIÓN DE INCENTIVOS.  
ADMINISTRADO : PLUSPETROL NORTE S.A.  
SECTOR : HIDROCARBUROS LÍQUIDOS  
APELACIÓN : RESOLUCIÓN DIRECTORAL N° 1675-2016-OEFA/DFSAI

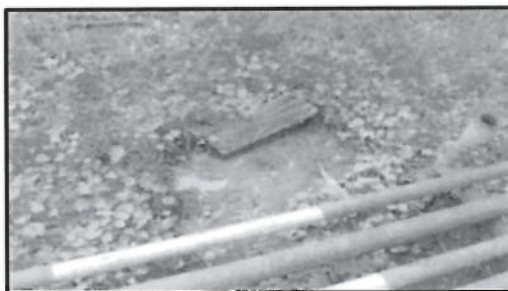
**Fotografía N° 8:** Vista de suelos afectados con hidrocarburos ubicados en el derecho de vía de ductos entre la plataforma 60X y la Plataforma 32X del Yacimiento de Yanayacu.

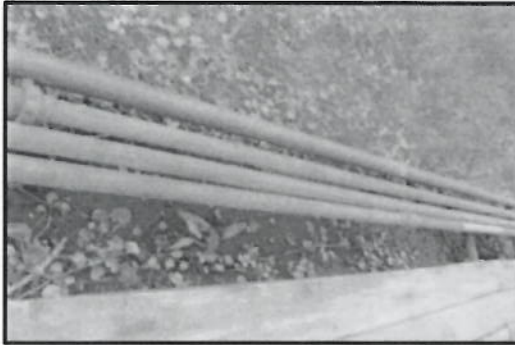
**Fotografía N° 10:** Vista de suelos afectados con hidrocarburos ubicados en el derecho de vía de ductos entre la plataforma 60X y la Plataforma 32X del Yacimiento de Yanayacu.

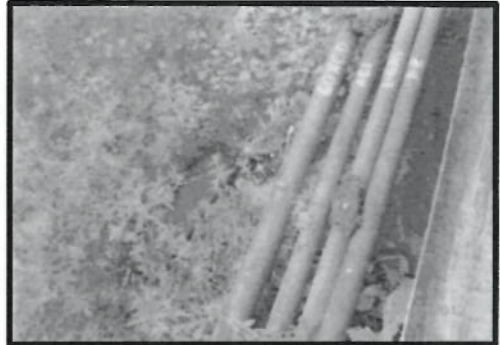
**Fotografía N° 11:** Vista de suelo afectados con hidrocarburos ubicados en el derecho de vía de ductos entre la plataforma 60X y la Plataforma 32X del Yacimiento de Yanayacu.

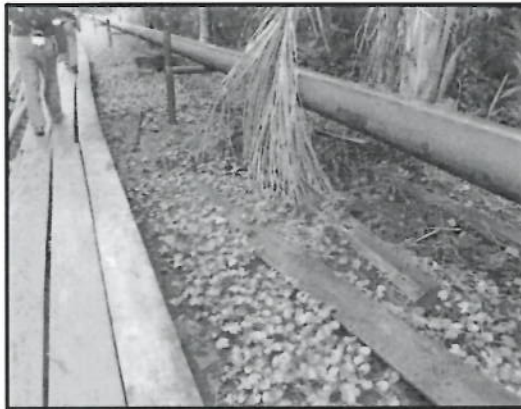
**Fotografía N° 12:** Vista de suelos afectados con hidrocarburos ubicados en el derecho de vía de ductos entre la plataforma 60X y la Plataforma 32X del Yacimiento de Yanayacu.

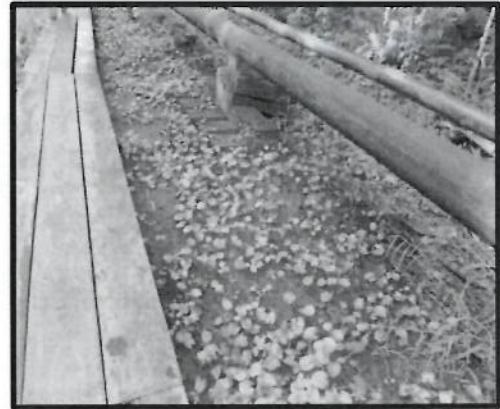
**Fotografía N° 13:** Vista de suelos afectados con hidrocarburos ubicado en el derecho de vía de ductos entre la Plataforma 60X y la Plataforma 32X del Yacimiento de Yanayacu.

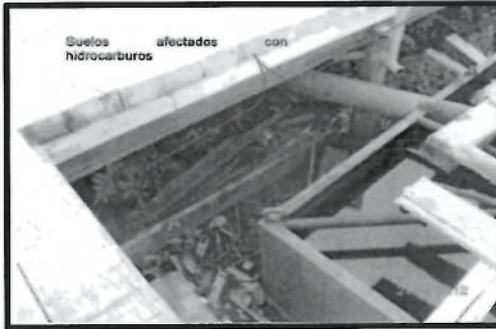
**Fotografía N° 22:** Vista de suelos afectados con hidrocarburos ubicados debajo de la Plataforma 32X del Yacimiento Yanayacu.

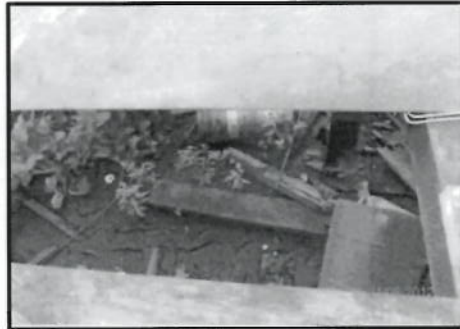
**Fotografía N° 23:** Vista del área afectada con hidrocarburos ubicados debajo de la Plataforma 32X del Yacimiento Yanayacu

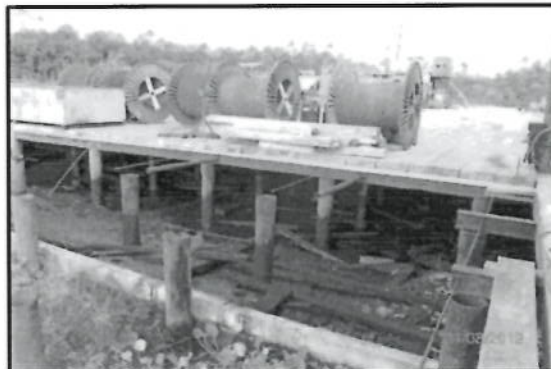
**Fotografía N° 24:** Vista de suelos afectados con hidrocarburos ubicados en los alrededores de la Plataforma 32X del Yacimiento Yanayacu.

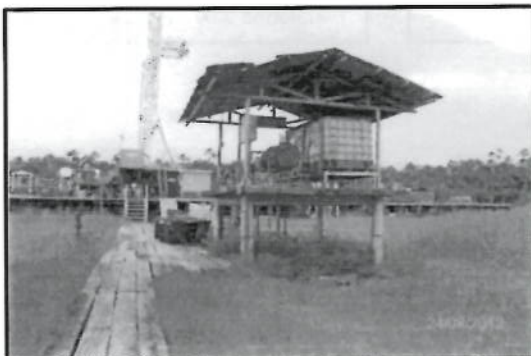
**Fotografía N° 25:** Vista del Inyector de Químicos de la Plataforma 32X del Yacimiento Yanayacu. En dicho lugar, debajo de la caseta se observó suelos afectados con hidrocarburos.

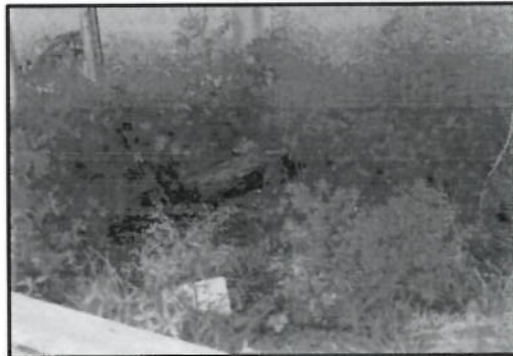
**Fotografía N° 26:** Vista de suelos afectados con hidrocarburos ubicados debajo de la plataforma del inyector de químicos de la plataforma 32X del Yacimiento Yanayacu

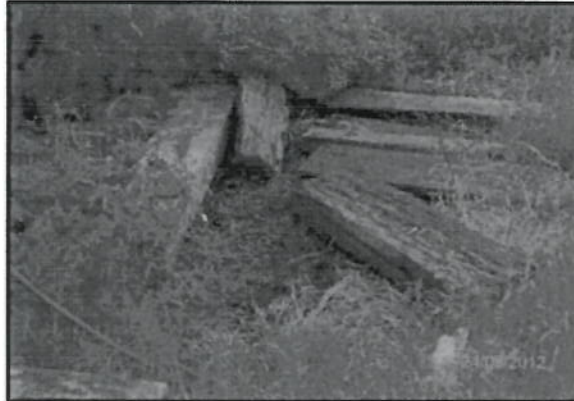
**Fotografía N° 27:** Vista de suelos afectados con hidrocarburos ubicados debajo de la plataforma del inyector de químicos de la plataforma 32X del Yacimiento Yanayacu.

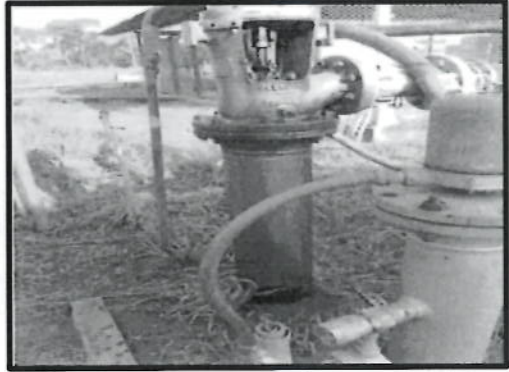
**Fotografía N° 37:** Vista de suelos afectados con hidrocarburos por fuga de petróleo por una bomba vertical (coordenadas UTM, Sistema WGS 84: 9460985N; 0505463E, 9460989N) en el Yacimiento de Yanayacu.

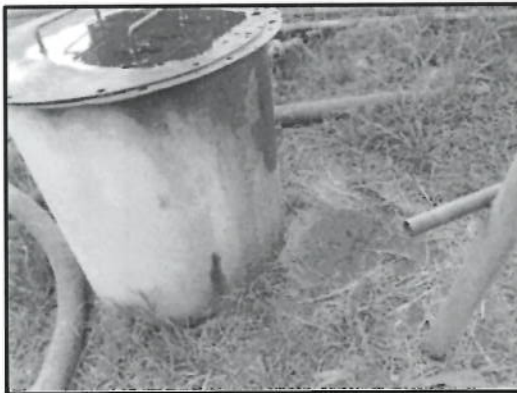
**Fotografía N° 38:** Vista de suelos afectados con hidrocarburos por fuga de petróleo en uniones, tuberías y tanques (coordenadas UTM, Sistema WGS 84: 0505464E, 9460985N; 0505463E, 9460989N) en el Yacimiento de Yanayacu

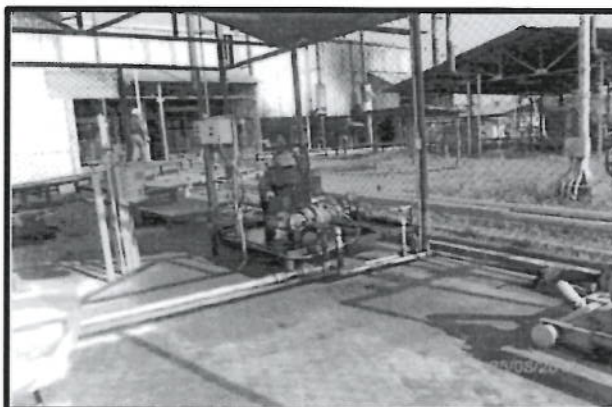
**Fotografía N° 40:** Vista de fuga de hidrocarburos por válvulas, uniones de la tubería de conexión de la bomba de abastecimiento de combustible (coordenadas UTM, Sistema WGS 84: 0505475E, 9460963) ubicado en la Batería del Yacimiento de Yanavacu.

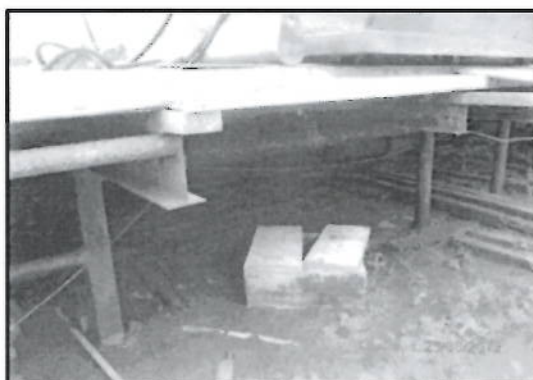
**Fotografía N° 42:** Vista de suelos afectados con hidrocarburos y maderas impregnadas con hidrocarburos ubicados debajo de la Plataforma 157 del Yacimiento de Chambira (Coordenadas UTM, Sistema WGS 84: 0465988E, 9561953N).

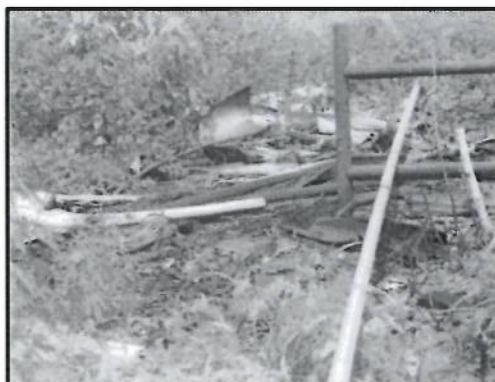
**Fotografía N° 43:** Vista de suelos afectados con hidrocarburos y maderas impregnadas con hidrocarburos ubicados en los alrededores de la Plataforma 157 del Yacimiento de Chambira (Coordenadas UTM, Sistema WGS 84: 0465988E, 9561953N).

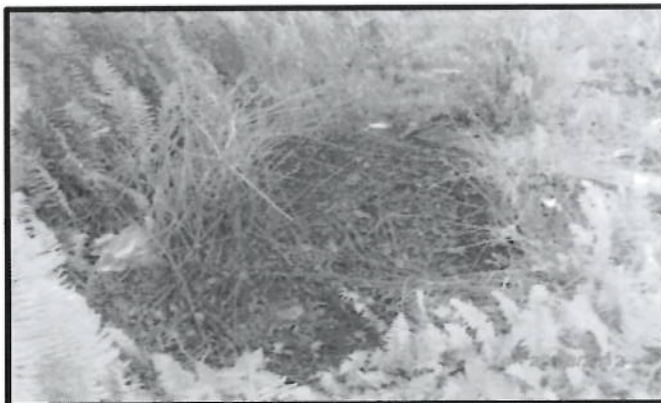
**Fotografía N°44:** Vista de suelos afectados con hidrocarburos y maderas impregnadas con hidrocarburos ubicados en los alrededores de la Plataforma 157 del Yacimiento de Chambira (Coordenadas UTM, Sistema WGS 84: 0465988E, 9561953N).

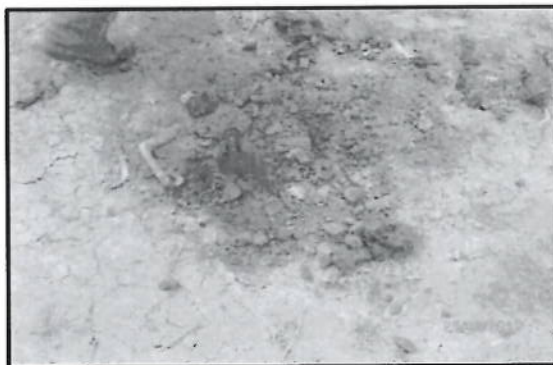
**Fotografía N° 50:** Vista de suelos afectados con hidrocarburos ubicados a la altura de la poza de almacenamiento de lodos y detritos de la Plataforma 123 del Yacimiento Chambira.

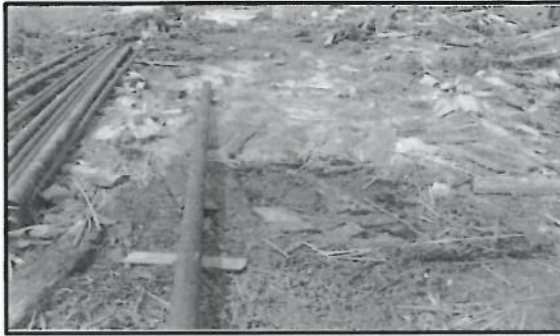
**Fotografía N° 52:** Vista de suelos, madera y maleza afectados y/o impregnados con hidrocarburos ubicados en los siguientes puntos de coordenadas UTM, sistema WGS 84: 046224E, 9562204N de la Plataforma 123.

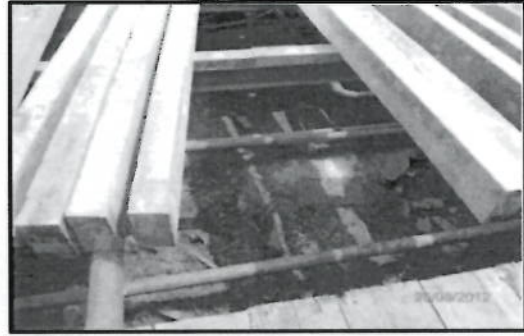
**Fotografía N° 53:** Vista de suelos afectados con hidrocarburos y productos químicos en la siguiente coordenada UTM, sistema WGS 84: 0464196E; 9562289N de la Plataforma 123.

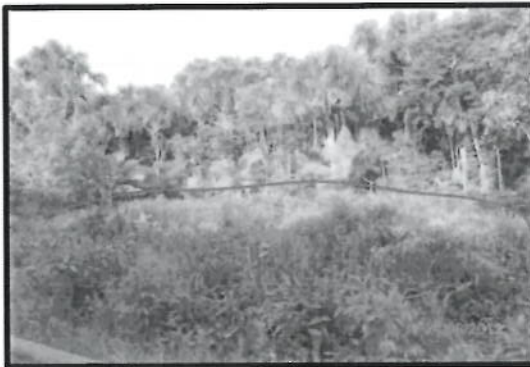
**Fotografía N° 18:** Vista de la primera área deforestada ubicada en las plataformas 60X y 32X (Coordenadas UTM, Sistema WGS 84: 0506152E, 9459612N)

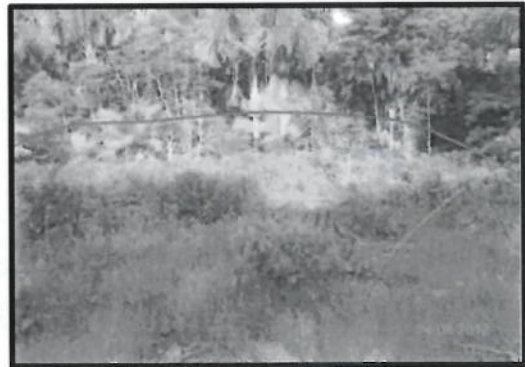
**Fotografía N° 19:** Vista de la segunda área deforestada ubicada en las plataformas 60X y 32X (Coordenadas UTM, Sistema WGS 84: 0506200E, 9459723N).

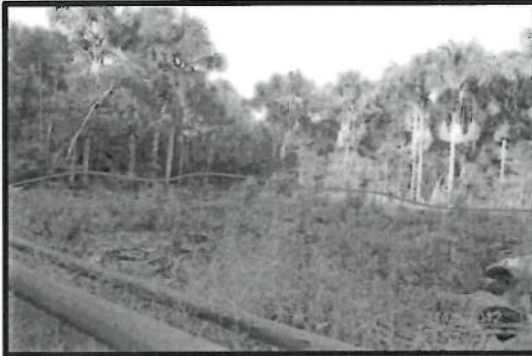
**Fotografía N° 20:** Vista de la tercera área deforestada ubicada en las plataformas 60X y 32X (Coordenadas UTM, Sistema WGS 84: 0506259E, 9459857N) del Yacimiento de Yanayacu).

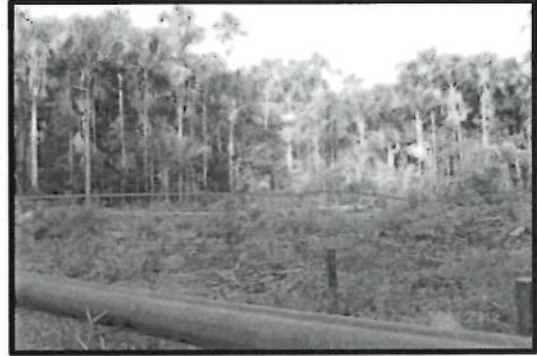
**Fotografía N° 21:** Vista de la tercera área deforestada ubicada en las plataformas 60X y 32X (Coordenadas UTM, Sistema WGS 84: 0506304E, 9459983N) del Yacimiento de Yanayacu).

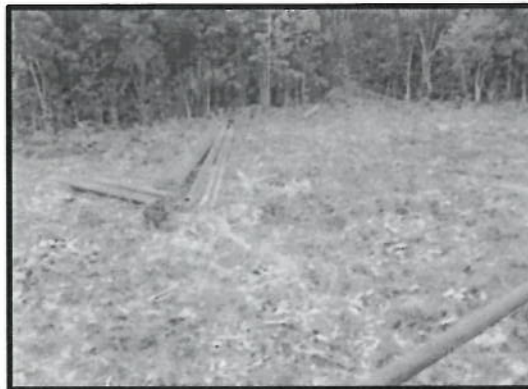
**Fotografía N° 49:** Vista de aproximadamente 300 m<sup>2</sup> de área deforestada ubicada en la vía del ducto entre la Plataforma 157 y 123, en las siguientes coordenadas UTM sistema WGS 84: 046497E, 9502292N

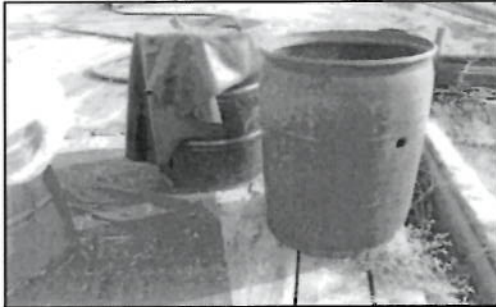
**Fotografía N° 14:** Vista de almacenamiento de residuos oleosos en la Plataforma 60X, en áreas sin impermeabilizar, sin tapa y sin la debida identificación.

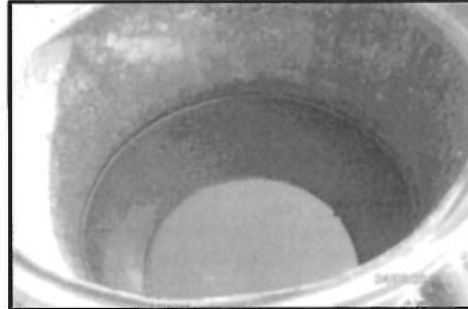
**Fotografía N° 15:** Plataforma 60X, vista del contenido de los cilindros. Obsérvese el almacenamiento de agua de lluvia afectada con hidrocarburos.

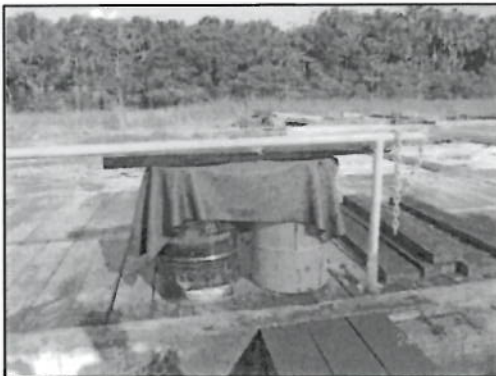
**Fotografía N° 16:** Plataforma 60X, vista de cilindros de borra extraída de las cantinas del pozo. Obsérvese que el área de almacenamiento no se encuentra impermeabilizada, ni tampoco identificada.

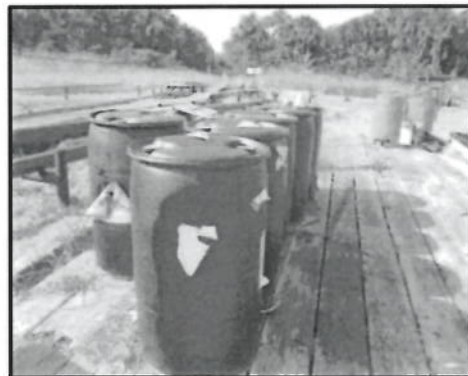
**Fotografía N° 17:** Plataforma 60X, vista de almacenamiento de residuos oleosos (...) sin identificación.

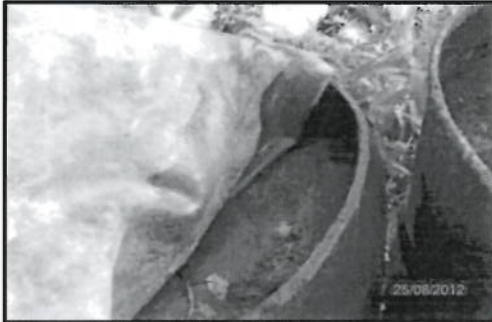
**Fotografía N° 35:** Vista de residuos peligrosos almacenados inadecuadamente en el centro de almacenamiento de Yanayacu.

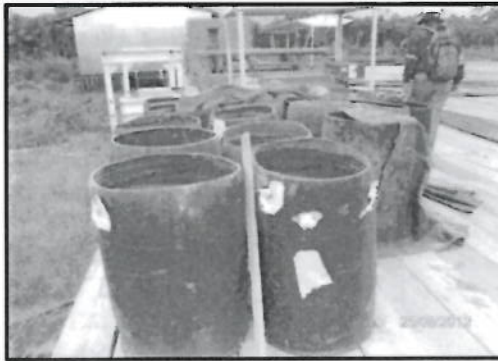
**Fotografía N° 46:** Vista de almacenamiento de lodos (salmuera) y fluidos extraídos de los pozos de la Plataforma 157 del Yacimiento de Chambira, en un área sin impermeabilizar, sin identificación y sin tapa y en recipientes que no son seguros.

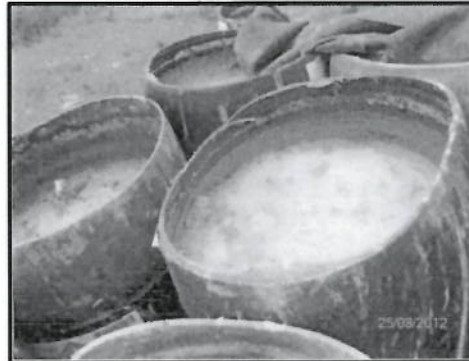
**Fotografía N° 47:** Vista de almacenamiento de lodos (salmuera) y fluidos extraídos de los pozos de la Plataforma 157 del Yacimiento de Chambira, en un área sin impermeabilizar, sin identificación y sin tapa y en recipientes no seguros.

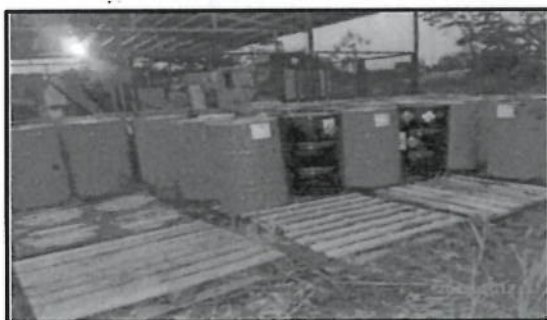
**Fotografía N° 64:** Vista de almacenamiento de residuos peligrosos (cilindros que contenían lubricantes y productos químicos) almacenados fuera de la instalación del Centro de Almacenamiento del Yacimiento Corrientes. (...)

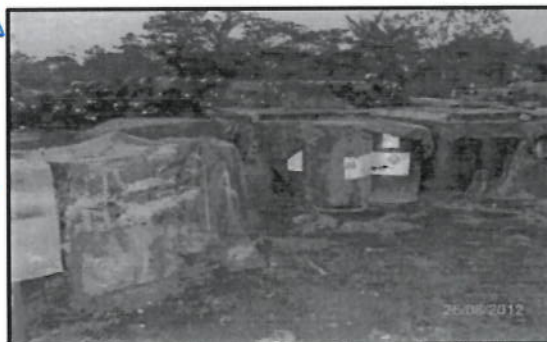
**Fotografía N° 63:** Vista de almacenamiento de residuos peligrosos (cilindros que contenía lubricantes y productos químicos) almacenados fuera de la instalación del Centro de Almacenamiento del Yacimiento Corrientes. Obsérvese que el área no se encuentra impermeabilizada.

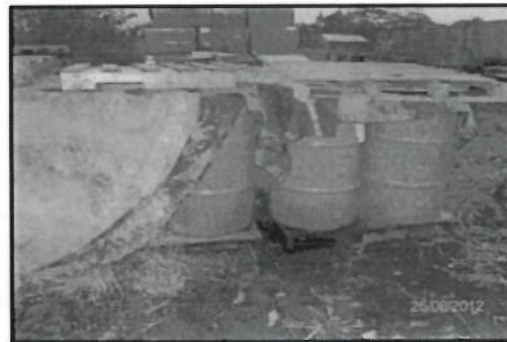
**Fotografía N° 66:** Vista del centro de almacenamiento de residuos peligrosos del Yacimiento Corrientes. Obsérvese que dicha instalación sobrepasa la capacidad de almacenamiento.

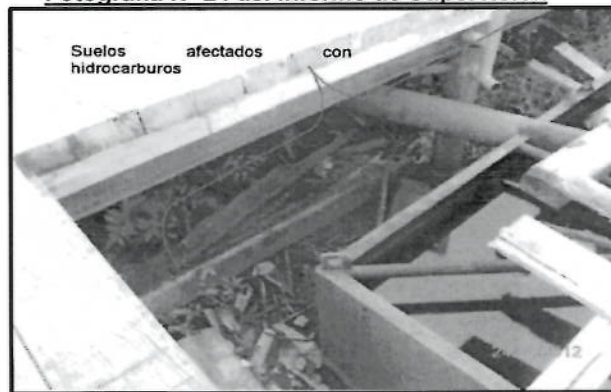
Residuos sólidos peligrosos (maderas impregnadas con hidrocarburos) detectados debajo y en los alrededores de la Plataforma 157 del Yacimiento de Chambira (Coordenadas UTM, Sistema WGS 84: 0465988E, 9561953N) que fueron almacenados a granel y en terreno abierto (a la intemperie)

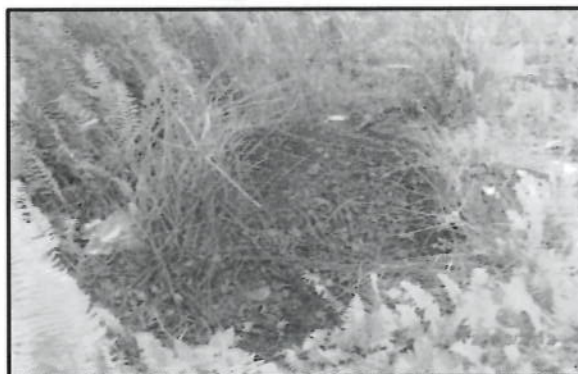
**Residuos sólidos peligrosos (maderas impregnadas con hidrocarburos) detectados en la Plataforma 123 del Yacimiento de Chambira (Coordenadas UTM, Sistema WGS 84: 0464224E, 9562204N; 0464196E; 9562289N) que fueron almacenados a granel y en terreno abierto (a la intemperie)**

76. De los medios probatorios antes presentados se advierte que, lo detectado por la DS durante la Supervisión Regular 2012, constituía un inadecuado acondicionamiento y almacenamiento de residuos sólidos peligrosos, toda vez que los mismos se encontraban a granel, en terreno abierto y dispuestos en cilindros sin su respectiva tapa ni rótulo y en cantidades que rebasaban su capacidad.

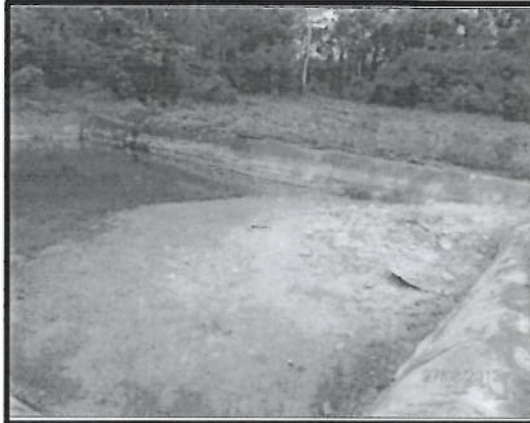
Fotografía N° 67: Vista centro de almacenamiento y disposición de lodos de perforación y recortes del Yacimiento Corrientes.

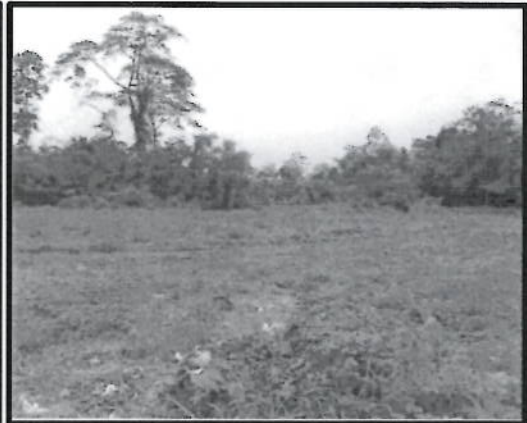
Fotografía N° 68: Vista centro de almacenamiento y disposición de lodos de perforación y recortes del Yacimiento Corrientes.

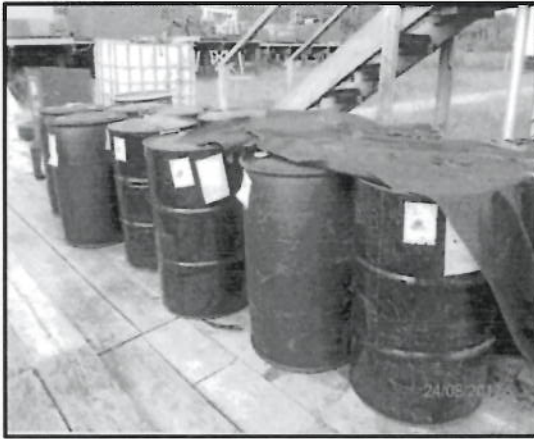
**Fotografía N° 28:** Plataforma 32X del Yacimiento de Yanayacu, vista de almacenamiento de productos químicos en áreas inadecuadas que no cuentan con sistema de contención de derrame y tampoco se encuentra impermeabilizada.

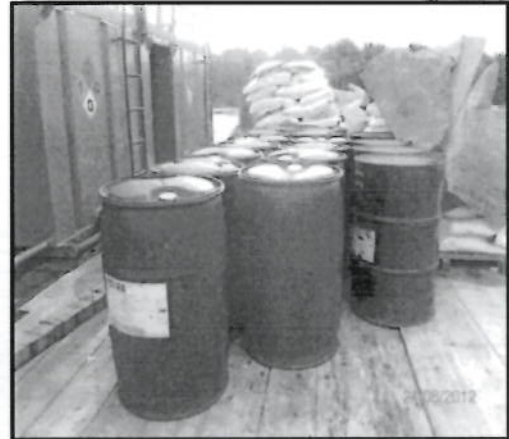
**Fotografía N° 29:** Plataforma 32X del Yacimiento de Yanayacu, vista de almacenamiento de productos químicos en áreas inadecuadas que no cuentan con sistema de contención de derrame y tampoco se

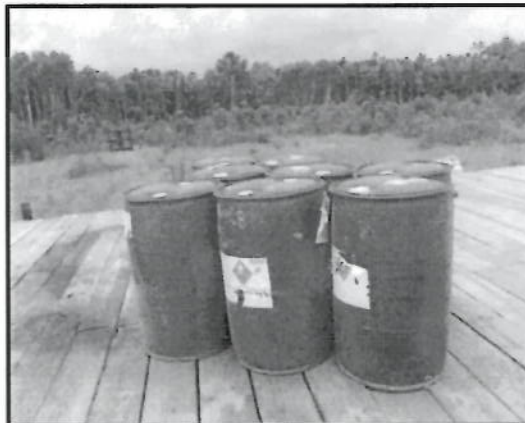
**Fotografía N° 45:** Vista de almacenamiento de productos químicos en un área sin impermeabilizar y sin sistema de contención de derrame.

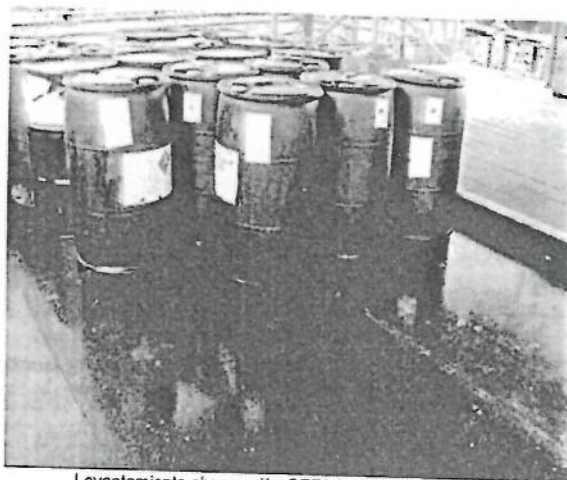
Levantamiento observación OEFA ítem 7. Plataforma 32x

124. Sobre el particular, se aprecia que la fotografía presentada para subsanar la observación 7 no permite visualizar si el almacenamiento de productos químicos se realizó sobre un área impermeabilizada y con sistemas de doble contención. Asimismo, la información presentada como respuesta a la observación 17 no corrobora la subsanación de la infracción, toda vez que, el administrado se limitó a indicar que programará las labores exigidas en las observaciones, lo que no permite a esta sala especializada verificar si el administrado ejecutó tales acciones.

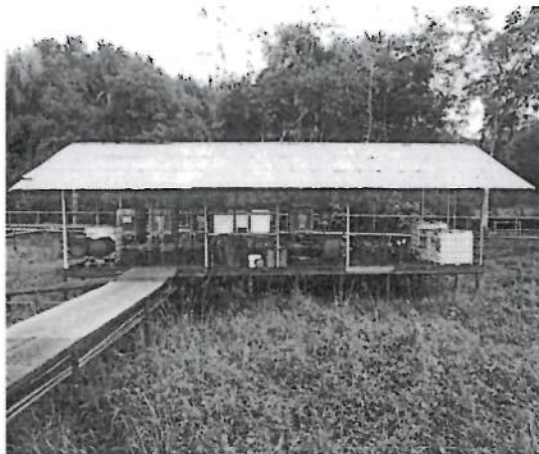
Fotografía Nro. 3: Almacenamiento de sustancias y/o productos químicos: Yacimiento Chambira – Plataforma 157

126. Como se advierte las fotografías antes mostradas no se encuentran fechadas, por lo que no es posible determinar si las mismas representan hechos anteriores al inicio del PAS, a efectos de que se encuentre dentro de los alcances del numeral 1 del artículo 236-A de la Ley N° 27444.
127. En ese contexto, y estando a la información detallada, esta sala especializada concluye que en este extremo no se configuró el supuesto eximente de responsabilidad regulado en la referida disposición legal.

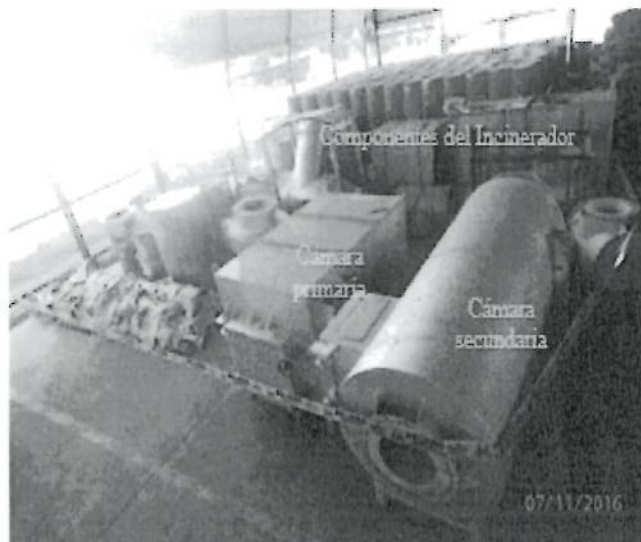
Fotografía Nro. 1: Incinerador Nuevo Marca CERARTEC

132. Por otro lado, en su recurso de apelación, Pluspetrol Norte indicó que ha adquirido un incinerador nuevo para el yacimiento Yanayacu; no obstante, su instalación se encuentra programada para el primer semestre de 2017. Sin perjuicio de ello y, en tanto se instale dicho equipo, mencionó que haría uso de otras alternativas para tratar estos residuos como el compostaje. Con el propósito de fundamentar su alegación presentó fotografías en su recurso de apelación.

133. Conforme a lo manifestado por el administrado, recién estaría previsto la instalación de un incinerador nuevo para el primer semestre de 2017, con lo cual es posible concluir que antes del inicio del procedimiento administrativo sancionador, la segunda cámara no se encontraba operando (agosto de 2016) Asimismo, las fotografías antes mostradas demuestran la instalación de equipos nuevos y tratamiento de residuos orgánicos; sin embargo, son hechos posteriores (octubre y noviembre de 2016) al inicio del presente procedimiento, por lo que no se encuentran dentro de los alcances del numeral 1 del artículo 236-A de la Ley N° 27444.
134. En ese contexto, y estando a la información detallada, esta sala especializada concluye que en este extremo no se configuró el supuesto eximente de responsabilidad regulado en la referida disposición legal.

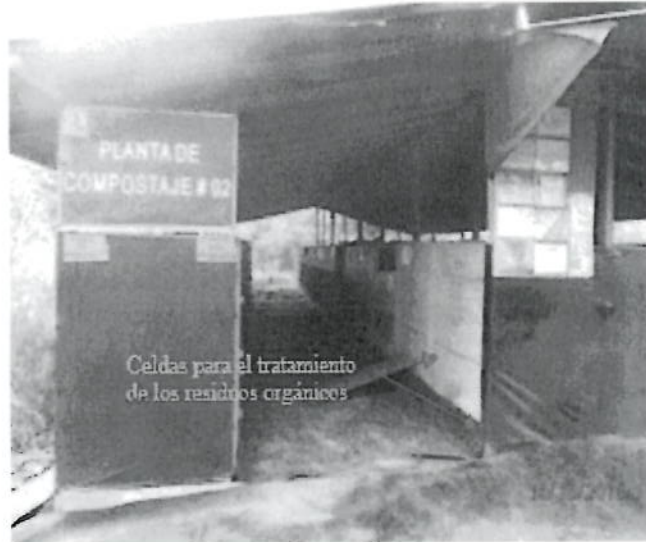
Fotografía Nro. 2: Planta de Compostaje Locación Corrientes para el tratamiento de los residuos orgánicos domésticos<sup>117</sup>

Respecto a las fotografías Nro. 2, 3 y 4 el administrado indicó que corresponden a las plantas de compostaje que vienen operando en sus locaciones.

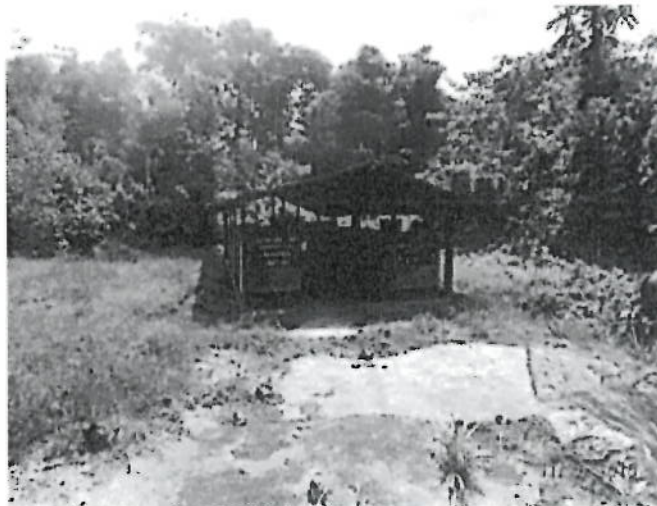
Fotografía Nro. 3: Planta de Compostaje Locación Corrientes para el tratamiento de los residuos orgánicos domésticos

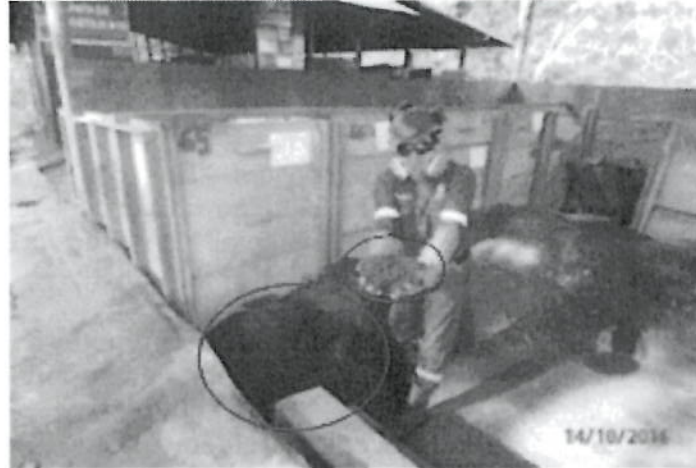
Fotografía Nro. 4: Obtención del compost
