EXPEDIENTE N° : 1376-2014-OEFA/DFSAI/PAS
 ADMINISTRADO : COMPAÑÍA MINERA CONDESTABLE S.A.¹
 UNIDAD MINERA : RAÚL - CONDESTABLE
 UBICACIÓN : DISTRITO DE MALA, PROVINCIA DE CAÑETE Y
 DEPARTAMENTO DE LIMA
 SECTOR : MINERÍA
 MATERIA : CUMPLIMIENTO DE COMPROMISO AMBIENTAL
 MANEJO DE RESIDUOS SÓLIDOS
 CUMPLIMIENTO DE RECOMENDACIONES
 MEDIDAS DE PREVISIÓN Y CONTROL
 RESPONSABILIDAD ADMINISTRATIVA
 ARCHIVO
 REINCIDENCIA

SUMILLA: *Se declara la responsabilidad administrativa de Compañía Minera Condestable S.A. al haberse acreditado en el presente procedimiento administrativo sancionador la comisión de las siguientes infracciones:*

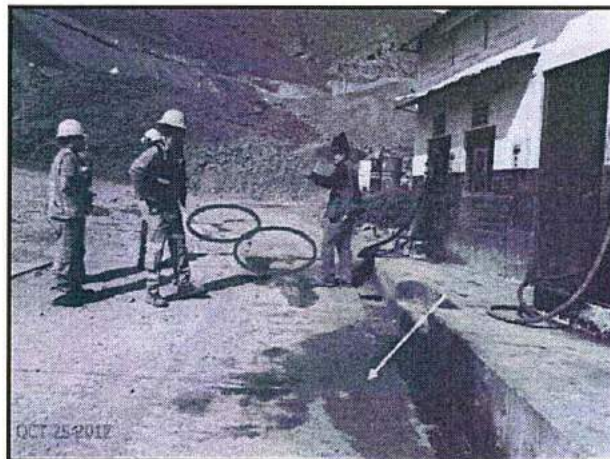
Fotografía N° 123 del Informe de Supervisión: Vista de la losa de concreto impregnada de hidrocarburos por derrames. También se observan suelos impregnados de hidrocarburos.

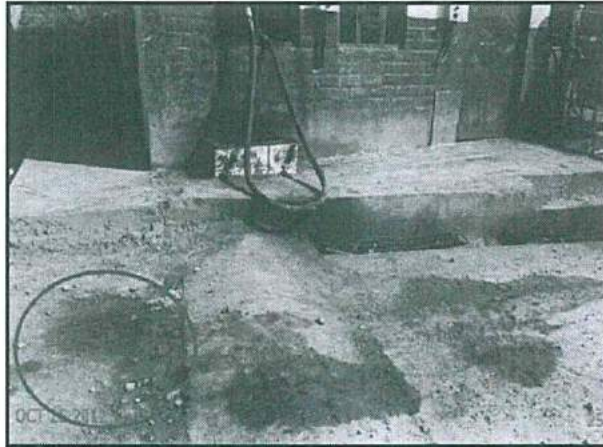
Fotografía N° 124 del Informe de Supervisión: Se observan suelos impregnados con hidrocarburos fuera de la losa de concreto del surtidor.

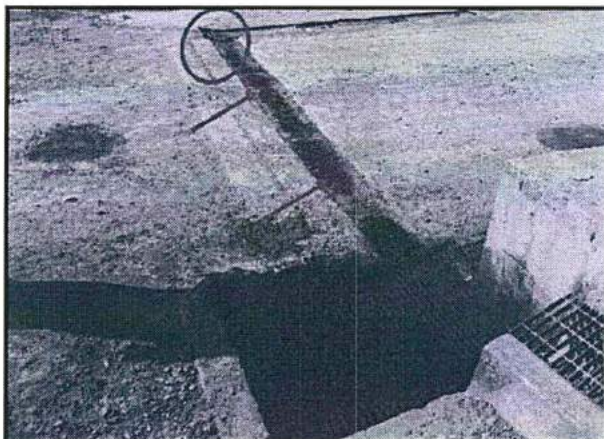
Fotografía N° 127 del Informe de Supervisión: Los sistemas de alcantarilla para la contención de derrames de combustibles se encontraron colmatados con sedimentos y las rejillas inconclusas y rotas en algunos sectores.

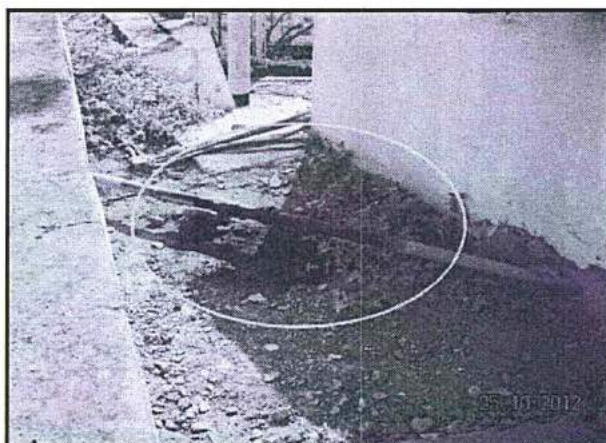
Fotografía N° 130 del Informe de Supervisión: Las tuberías del sistema del tanque de combustibles presentan fugas que permiten que el combustible caiga al suelo.

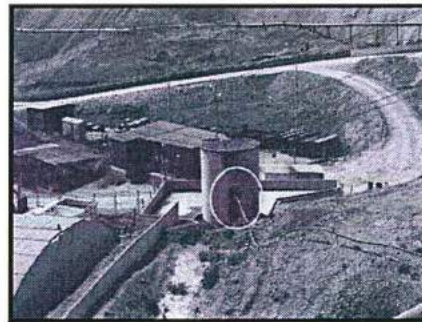
39. En efecto, el combustible observado proviene de varias partes de las tuberías del sistema del tanque de almacenaje, por lo que se puede concluir que las fugas son generalizadas debido a la falta de inspecciones. De conformidad con lo establecido en su instrumento de gestión ambiental aprobado, las inspecciones tienen el objetivo de verificar la condición del sistema, detectar la presencia de pérdidas y su estado de deterioro, a fin de adoptar medidas de prevención y evitar derrames.
40. Cabe señalar que el hidrocarburo al entrar en contacto con el suelo podría afectar su calidad y generar, eventualmente, una afectación a la flora y fauna del área²⁷. Asimismo, el peligro del combustible no solo es por el contacto con los componentes ambientales agua y suelo, sino que un inadecuado manejo podría provocar su combustión²⁸.

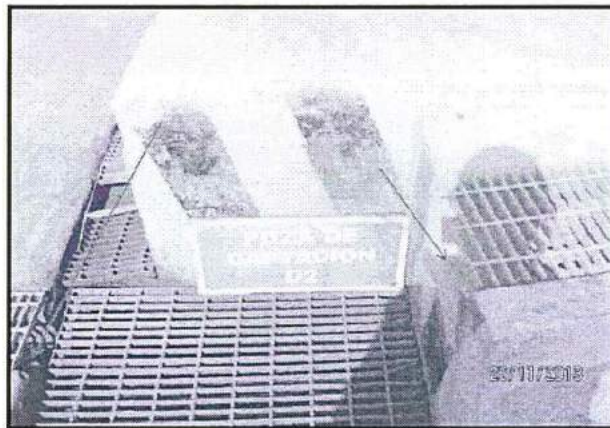
Fotografía N° 2 Informe N° 350-2015-OEFA/DS-MIN: Vista de la limpieza de los canales de drenajes, así como de la poza de captación de los drenajes.

56. Conforme a lo expuesto anteriormente, se acredita que la loza del área del surtidor y el tanque de almacenamiento de combustible se encuentran libres de residuos de hidrocarburos.
57. En este sentido, se ha acreditado que posteriormente a la Supervisión Regular 2012, el titular minero realizó inspecciones periódicas a los tanques de almacenaje para efectos de verificar su condición, la presencia de pérdidas y el estado de deterioro del sistema, así como adoptó diversas medidas para remediar los suelos y garantizar el cumplimiento de la normativa ambiental.

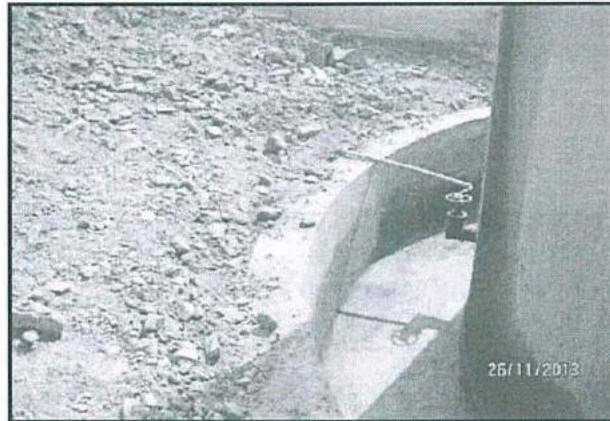
Fotografía N° 3 del Informe N° 350-2015-OEFA/DS-MIN: Vista de la parte posterior del tanque de almacenamiento de combustible. No se evidenció derrames de hidrocarburos.

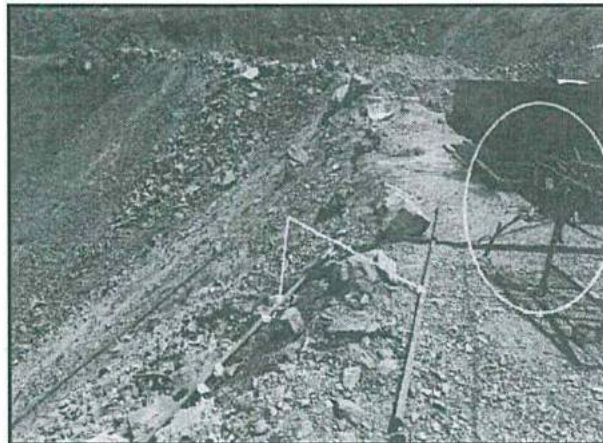
Fotografía N° 137 del Informe de Supervisión: En el Nivel +295 de Mina Condestable. Zona posterior de la losa de concreto. Se observan estructuras metálicas.

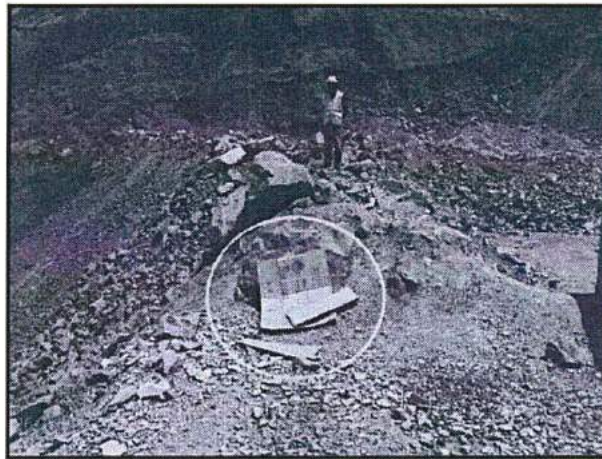
Fotografía N° 138 del Informe de Supervisión: En el Nivel +295 de Mina Condestable. Zona posterior de la losa de concreto. Se observan cartones dispersos fuera del contenedor respectivo.

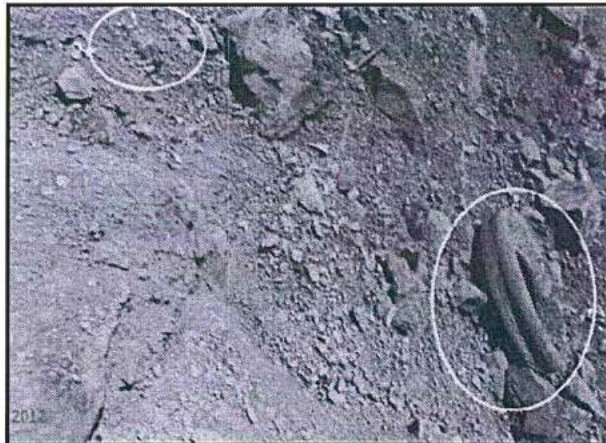
Fotografía N° 140 del Informe de Supervisión: En el Nivel +295 de Mina Condestable. Zona posterior de la losa de concreto. Se observan botellas de plástico y llantas esparcidas en una zona que no ha sido acondicionada para su almacenamiento.

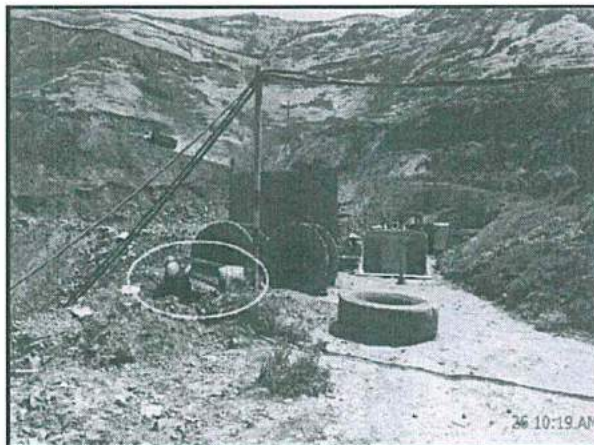
Fotografía N° 141 del Informe de Supervisión: En el Nivel +295 de Mina Condestable. Zona contigua a la losa de concreto. Se observan llantas, residuos y estructuras metálicas que no se encuentran en una zona determinada para su acopio temporal.

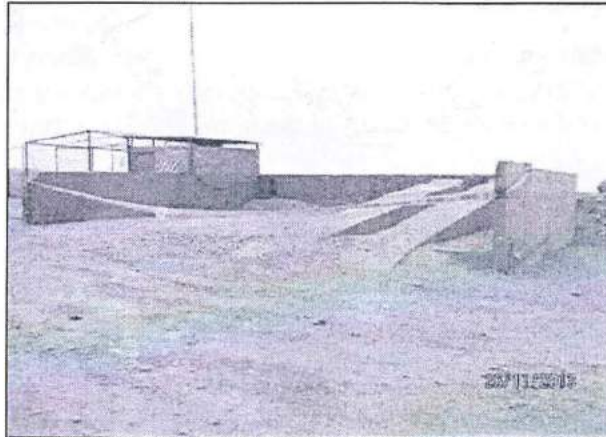
Fotografía N° 4. En la loza destinada al mantenimiento de maquinaria de mina no se evidenció restos de hidrocarburos sobre el suelo ni una disposición inadecuada de residuos sólidos.

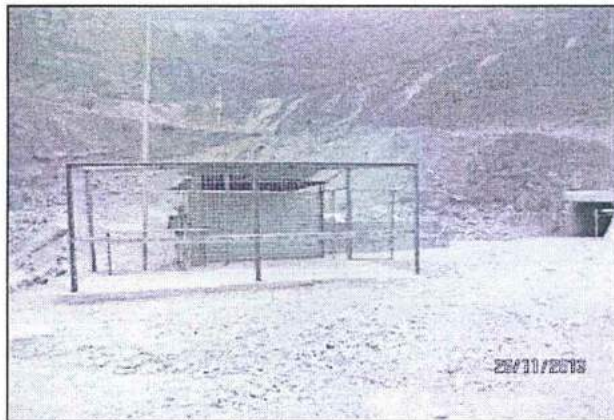
Fotografía N° 5. El área de mantenimiento de maquinaria de mina se encontró cerrada con una cinta de color rojo, lo que indicó la inoperatividad del mismo.

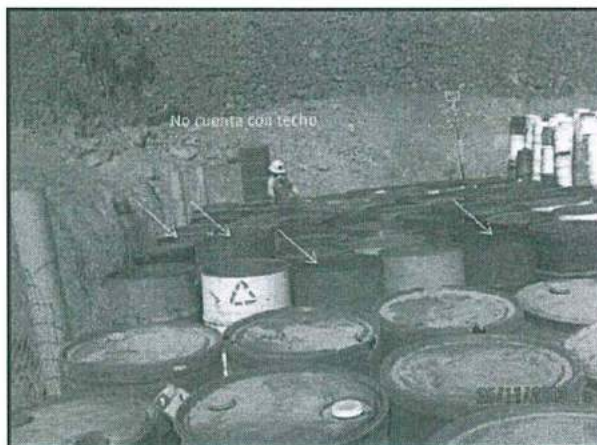
Fotografía N° 148 del Informe de Supervisión: Hallazgo N° 1-2013. En el almacén temporal de residuos sólidos industriales, se evidenció la disposición de cilindros de color rojo, conteniendo restos de hidrocarburos sobre suelo y expuesto al ambiente.

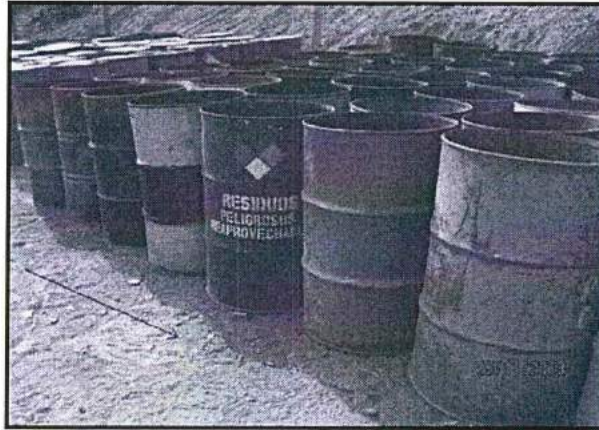
Fotografía N° 149 del Informe de Supervisión: Hallazgo N° 1-2013. En el almacén temporal de residuos sólidos industriales, vista de cilindros de color rojo sin tapa, conteniendo restos de hidrocarburos sobre el suelo sin protección y expuestos al ambiente.

96. Sin perjuicio de lo anteriormente señalado, en el Acta de Supervisión del 2013, se dejó constancia del levantamiento inmediato del hallazgo N° 1, de conformidad con los medios probatorios que se presentan a continuación⁴⁹:

97. Asimismo, el 5 de setiembre del 2014, Condestable presentó el levantamiento del Hallazgo N° 1 formulado durante la Supervisión Regular 2013, a través de la cual señaló que implementó una nueva infraestructura para el almacenamiento de residuos peligrosos a fin de centralizar los almacenes implementados y optimizar el sistema de control en los mismos⁵⁰:

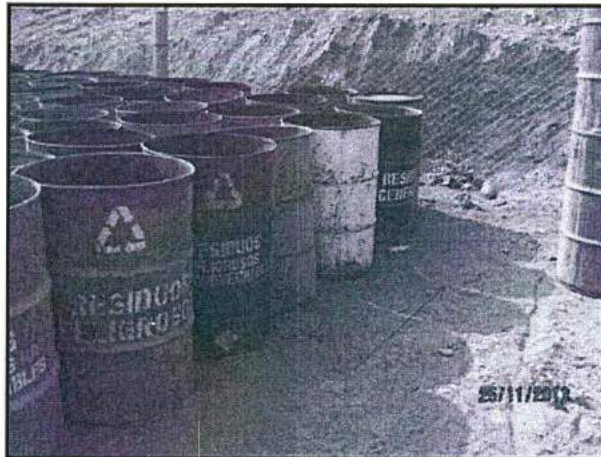
Fotografía N° 150 del Informe de Supervisión: Hallazgo N° 1-2013. En el almacén temporal de residuos sólidos industriales, otra vista de cilindros de color rojo sin tapa, mezclados con cilindros de diferentes colores, se evidencia una mala clasificación de residuos peligrosos y no peligrosos.

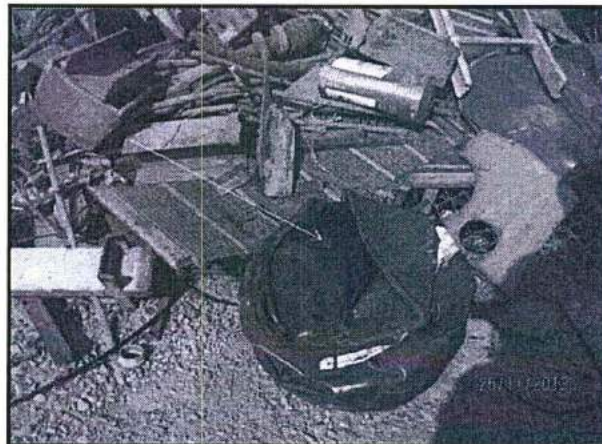
Fotografía N° 151 del Informe de Supervisión: Hallazgo N° 1-2013. Vista de cilindros de color rojo sin tapa, conteniendo restos de hidrocarburos expuestos al ambiente.

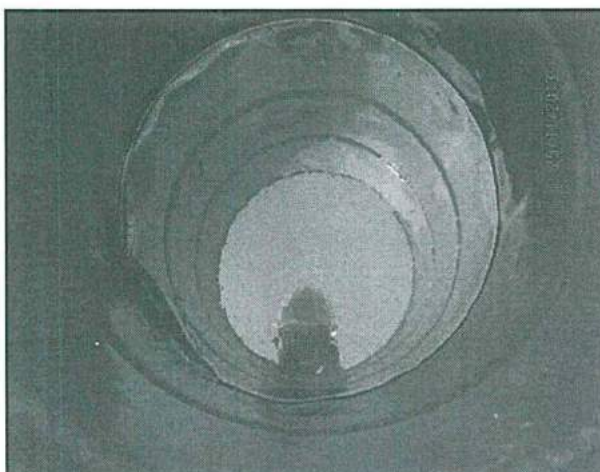
Fotografía N° 153 del Informe de Supervisión: Hallazgo N° 1-2013. Otra vista de cilindros de color rojo sin tapa, conteniendo restos de hidrocarburos expuestos al ambiente.

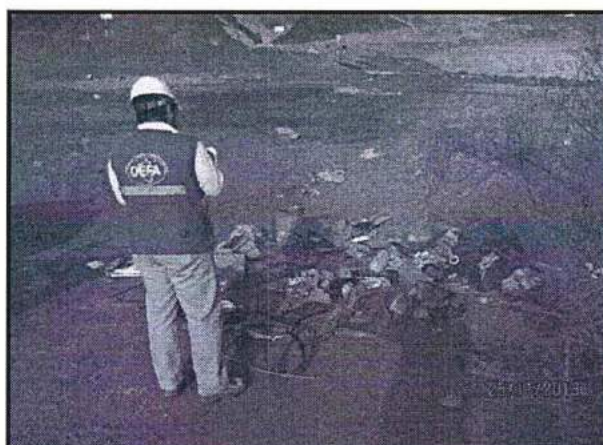
Fotografía N° 154 del Informe de Supervisión: Hallazgo N° 2-2013. En un área adyacente a las instalaciones de la contrata Saturno, en las coordenadas UTM (WGS84): Este 326472 y Norte 8596320, se encontró mala disposición de residuos sólidos domésticos.

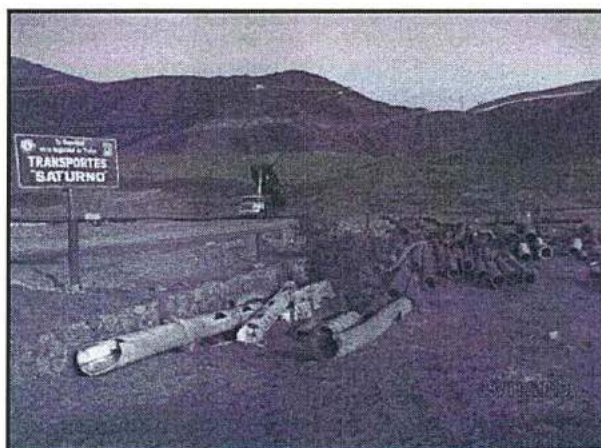
Fotografía N° 155 del Informe de Supervisión: Hallazgo N° 2-2013. En un área adyacente a las instalaciones de la contrata Saturno, en las coordenadas UTM (WGS84): Este 326423 y Norte 8596275, se encontró mala disposición de residuos industriales (tubería con yeso, chatarra, tuberías en desuso).

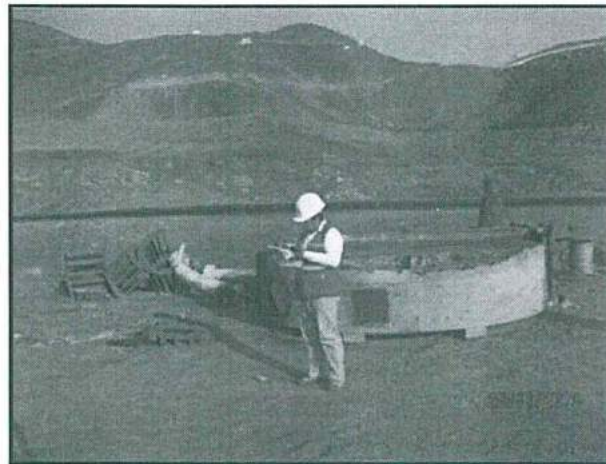
Fotografía N° 157 del Informe de Supervisión: Hallazgo N° 2-2013. En un área adyacente a las instalaciones de la contrata Saturno, en las coordenadas UTM (WGS84): Este 326423 y Norte 8596275, se encontró mala disposición de residuos industriales (piezas metálicas en desuso).

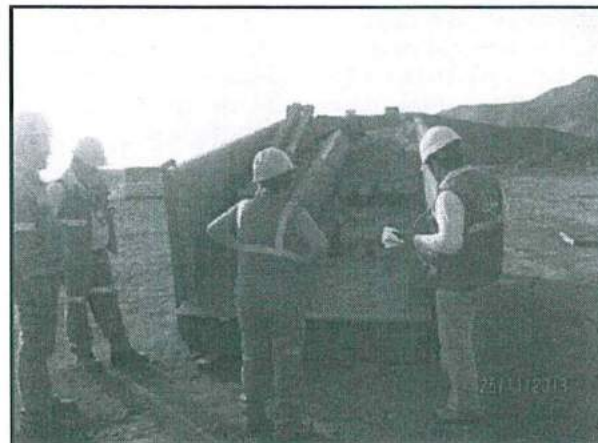
Fotografía N° 158 del Informe de Supervisión: Hallazgo N° 2-2013. En un área adyacente a las

104. Asimismo, el 5 de setiembre del 2014, Condestable presentó el levantamiento del Hallazgo N° 1 formulado durante la Supervisión Regular 2013, a través de la cual señaló que procedió a reubicar los equipos del lugar y prohibió la disposición temporal de materiales y equipos en desuso, de conformidad con los medios probatorios que se presentan a continuación⁵³:

105. Conforme a lo expuesto anteriormente, se acredita que Condestable reubicó los equipos y prohibió la disposición temporal de materiales y equipos en desuso. En tal sentido, se ha acreditado que el titular minero realizó un manejo adecuado de residuos sólidos peligrosos y no peligrosos en el área adyacente al contratista Transporte Saturno, de manera posterior a la supervisión ambiental materia del presente procedimiento administrativo sancionador.

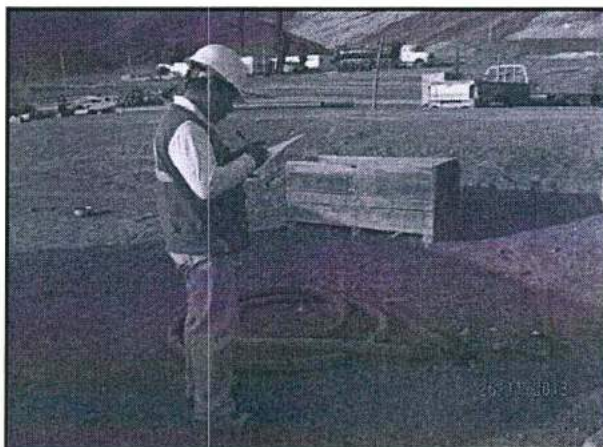
Fotografía N° 159 del Informe de Supervisión: Hallazgo N° 2-2013. En un área adyacente a las instalaciones de la contrata Saturno, en las coordenadas UTM (WGS84): Este 326457 y Norte 8596220, se encontró mala disposición de residuos industriales (pedazos de mangueras, madera y otros).

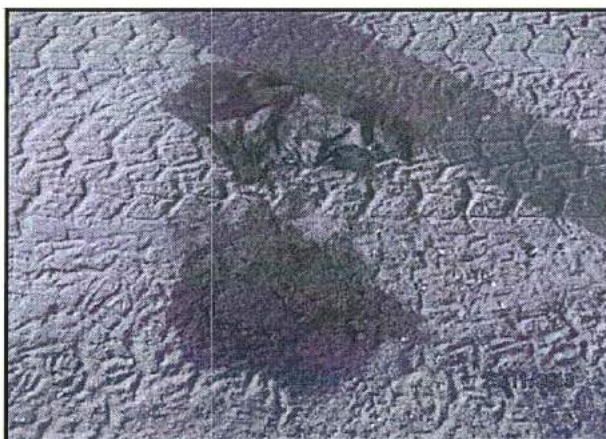
Fotografía N° 160 del Informe de Supervisión: Hallazgo N° 2-2013. En un área adyacente a las instalaciones de la contrata Saturno, en las coordenadas UTM (WGS84): Este 326423 y Norte 8596275, se encontró mala disposición de residuos industriales (pedazos de mangueras, madera y otros).

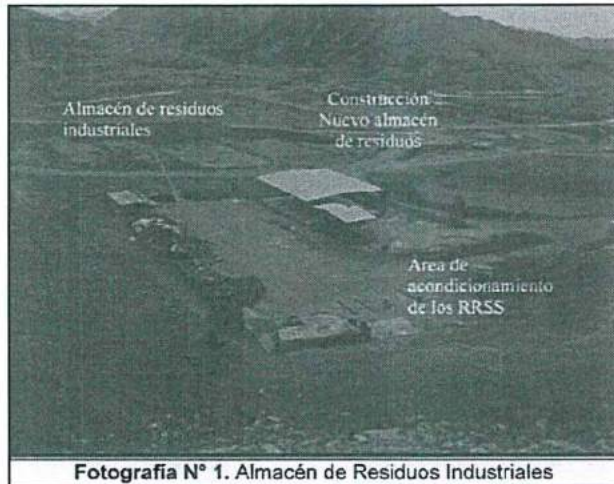
Fotografía N° 1. Almacén de Residuos Industriales

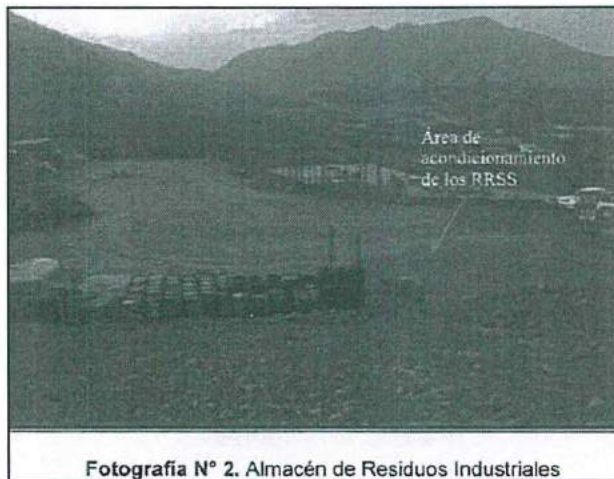
Fotografía N° 2. Almacén de Residuos Industriales

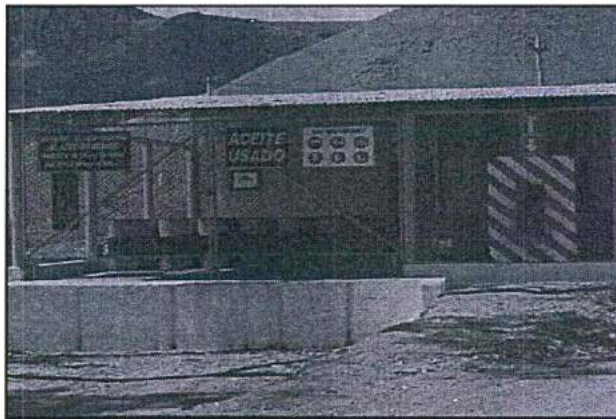
Fotografía N° 5. Almacén de aceites residuales

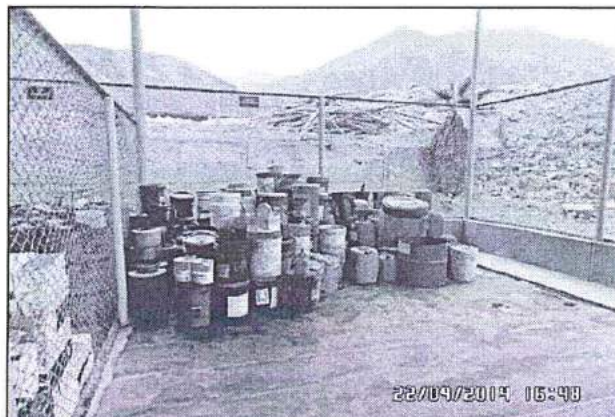
Fotografía N° 14. Vista de un ambiente dentro del almacén temporal de residuos peligrosos, se aprecia que los envases de aceites se encuentran posicionados sobre una geomembrana.

98. A mayor abundamiento, mediante Informe N° 350-2015-OEFA/DS-MIN del 3 de noviembre del 2015 correspondiente a los hechos verificados durante las supervisión regular realizada del 22 al 24 de setiembre del 2014 en las instalaciones de la Unidad Minera “Raúl – Condestable”, se verificó que en el almacén temporal de residuos sólidos peligrosos, los envases de aceite se encuentran dispuestos sobre una geomembrana⁵¹:

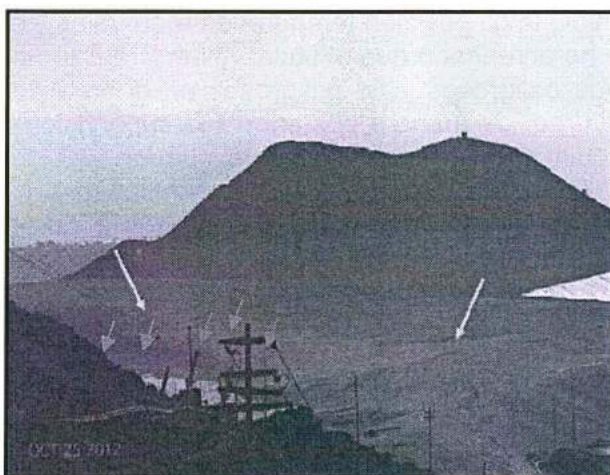
Fotografía N° 14 del Informe de Supervisión: Se observa parte de las tuberías que transportan los relaves provenientes de la planta concentradora "Condestable I", hacia el Depósito de Relaves N° 4 y cajón de distribución (flechas azules).

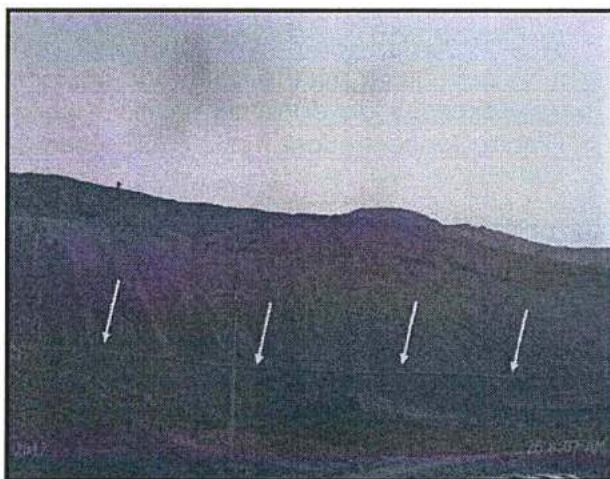
Fotografía N° 15 del Informe de Supervisión: Vista de parte de las tuberías que transportan los relaves hacia el Depósito de Relaves N° 4 en su recorrido pasan por el depósito de ripios (flechas amarillas).

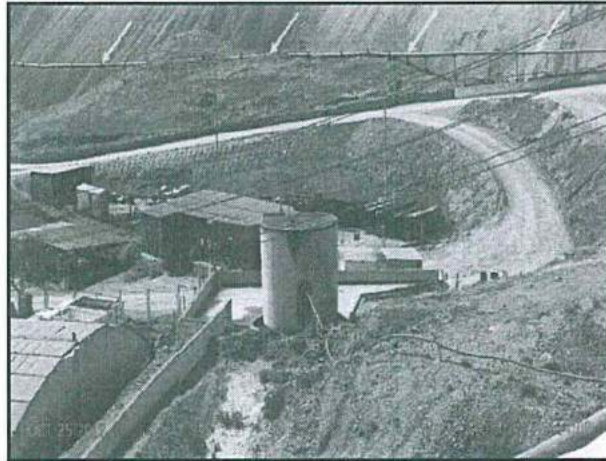
Fotografía N° 16 del Informe de Supervisión: Vista de parte de las tuberías que transportan relaves hacia el Depósito de Relaves.

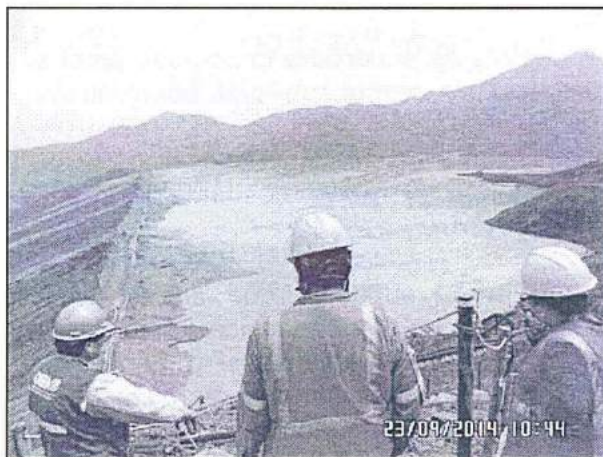
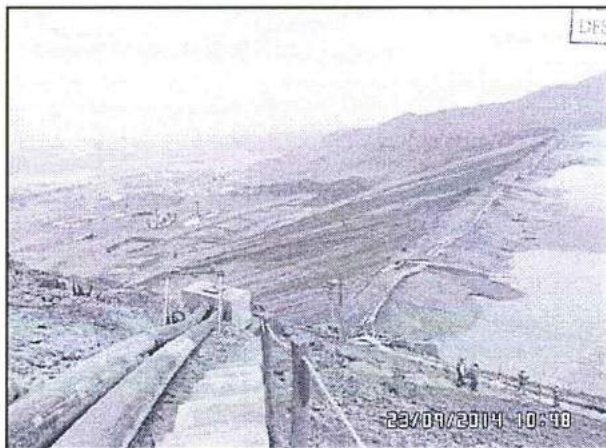
128. Sin perjuicio de lo anteriormente señalado, de la revisión del Informe N° 350-2015-OEFA/DS-MIN que contienen los resultados de las supervisiones regulares correspondientes a los años 2013, 2014 y 2015, se observa que en las instalaciones de la Unidad Minera "Raúl - Condestable" el relave es transportado a través de un sistema de tuberías sobre tierra al depósito de relaves N° 4, el cual no cuentan con el sistema de contingencia para casos de derrames establecido en el Artículo 32° del RPAAMM⁶³:

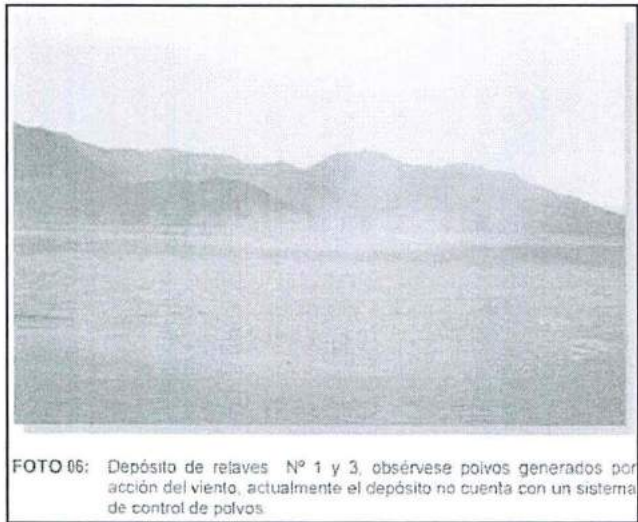
Recomendación N° 1:
El titular minero debe instalar un sistema de polvos y de erosiones eólicas para evitar los polvos generados por acción del viento en el depósito de relaves N° 1 y 3.
 Plazo: 20 días
 Fecha de vencimiento: 10 de noviembre de 2011

137. Lo anteriormente se sustentó en la Fotografía N° 6 del Informe de Supervisión Regular 2011, conforme se muestran a continuación⁷⁰:

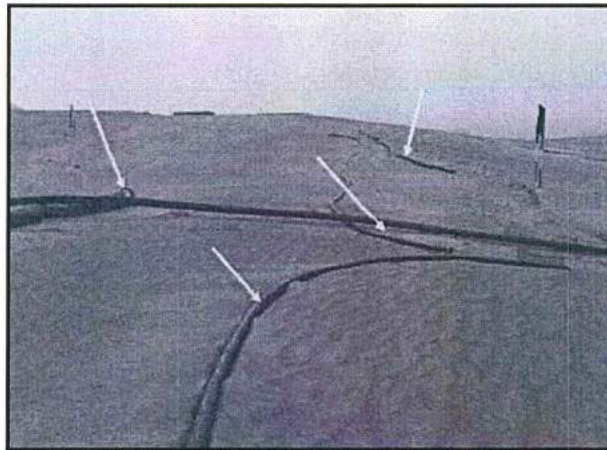
Fotografía N° 83 del Informe de Supervisión: En el Depósito de Relaves 1 y 3 se constató el levantamiento de polvos por acción de los vientos. Existe una tubería para el riego de los depósitos, sin embargo, en algunos tramos está se encuentra desinstalada.

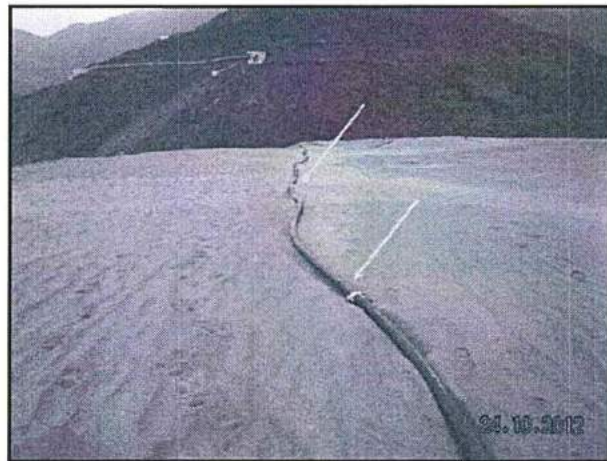
Fotografía N° 84 del Informe de Supervisión: La tubería de riego está instalada pero no cuenta con algunos dispositivos para hacer uso del mismo como los aspersores o rociadores, que en este tramo no están instalados.

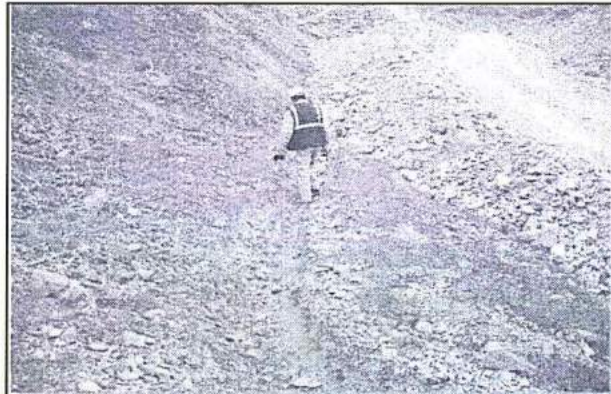
Foto 08: Canal de coronación del depósito de desmote Raúl, obstruido en un tramo de 90 metros (entre las coordenadas UTM (WGS-84) 327295 E , 8594302 N y 327364 E , 8594365 N).

148. El 2 de diciembre del 2011, Condestable comunicó al OEFA la ejecución de la limpieza del canal de coronación y el programa de limpieza mensual a cargo del personal de mina, como se observa a continuación⁷⁶:

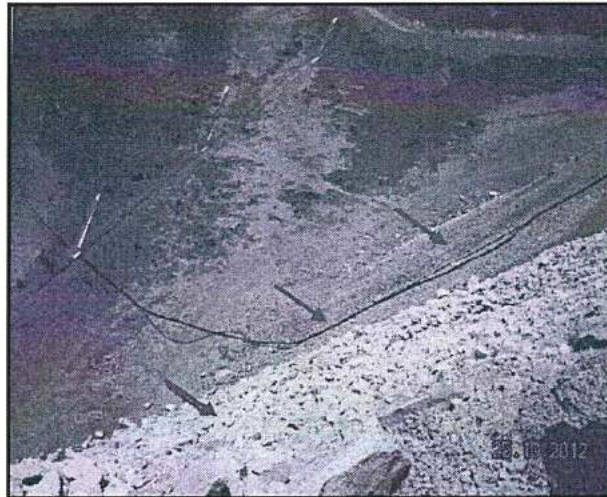
Fotografía N° 87 del Informe de Supervisión: Vista de parte del talud del depósito de desmonte Raúl (flechas rojas) y canal de coronación (flechas amarillas) de dicho depósito. En este tramo supervisado el canal se encuentra parcialmente cubierto con sedimentos.

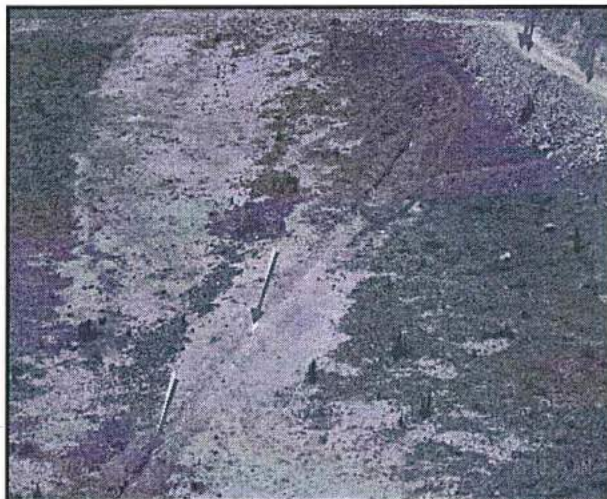
Fotografía N° 88 del Informe de Supervisión: Vista cercana del canal de coronación del depósito de desmonte Raúl. Se observa que el canal es tipo zanja de suelo natural y que se encuentra cubierto de sedimentos en su parte final (círculo rojo) hacia vía de acceso (flechas rojas).

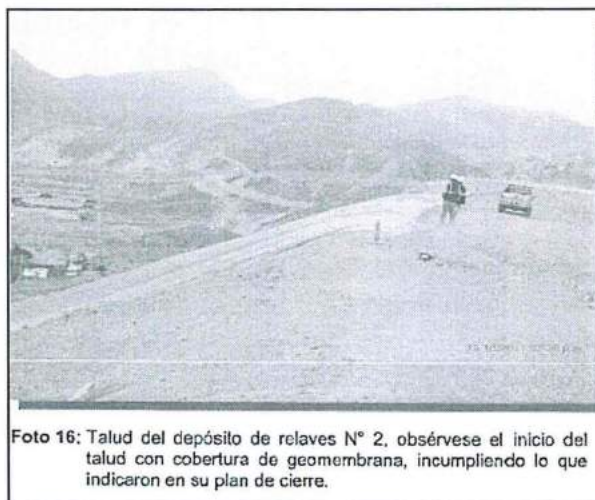
Foto 16: Talud del depósito de relaves N° 2, obsérvese el inicio del talud con cobertura de geomembrana, incumpliendo lo que indicaron en su plan de cierre.

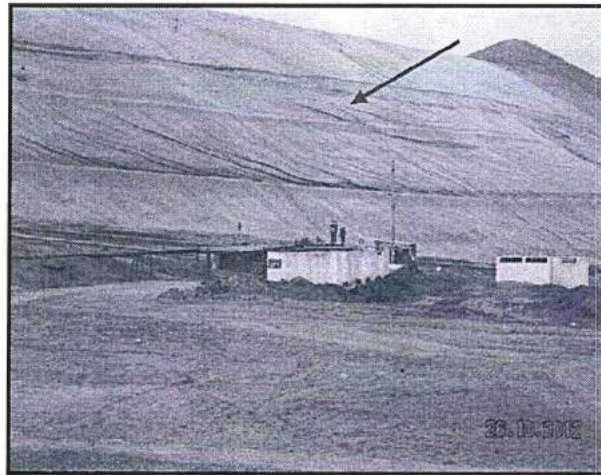
Fotografía N° 98 del Informe de Supervisión: El talud norte del depósito de relaves N° 2 se encuentra cubierto con una geomembrana de color verde.

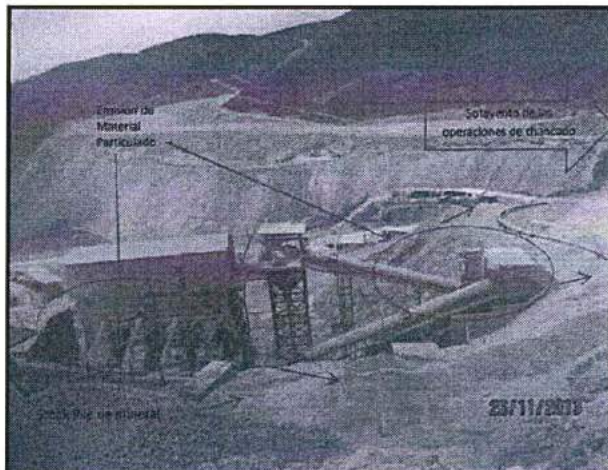
Fotografía N° 162 del Informe de Supervisión: Vista panorámica desde el área de chancado de la Planta Concentradora, se evidencia la emisión de material particulado por acción del viento.

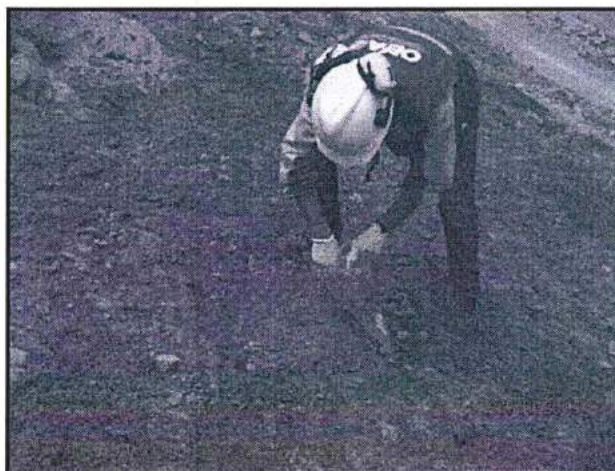
Fotografía N° 164 del Informe de Supervisión: Se evidencia el contraste de coloración de suelo y la capa superficial impregnado con mineral.

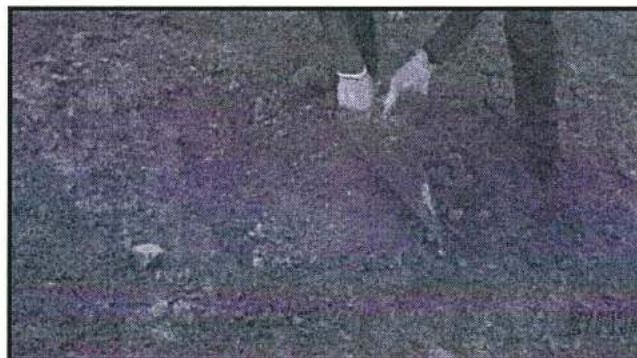
198. En el presente caso, de la revisión de los actuados en el expediente se observa que a la fecha de realizada la supervisión, el talud adyacente al área de la planta de chancado se encontraba cubierto de material particulado proveniente del referido componente, es decir, dicho material entró en contacto con el aire y se asentó en el suelo durante un período prolongado de tiempo, lo que generó una cobertura gruesa de dicho material en el suelo:

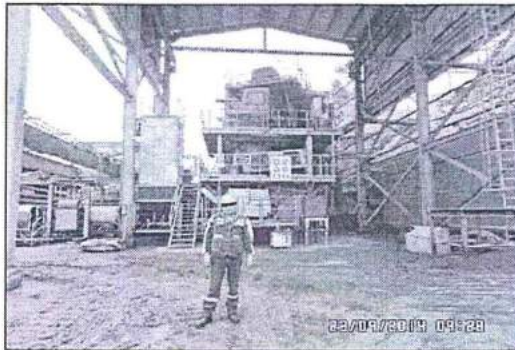
Fotografía N° 11. Se observa una de las chancadoras como parte del procesamiento de mineral, no se evidencia la generación de polvo al ambiente.

- 206. En ese sentido, en virtud del Artículo 28° del Reglamento de Medidas Administrativas del OEFA, aprobado por Resolución de Consejo Directivo N° 007-2015-OEFA/CD, en concordancia con Inciso 22.1 del Artículo 22° de la Ley del Sinefa, y en aplicación de la Única Disposición Complementaria Transitoria del TUO del RPAS, no corresponde ordenar medidas correctivas en este extremo.
- 207. Sin perjuicio de lo anteriormente señalado, de la revisión del Informe N° 350-2015-OEFA/DS-MIN que contiene los resultados de las supervisiones ambientales correspondientes a los años 2013, 2014 y 2015, se verificó las acciones realizadas con respecto a la presente conducta infractora, en el cual se observa que las chancadoras cuentan con colectores de polvo cuya finalidad es la de minimizar la generación de polvo al ambiente, de conformidad con los medios probatorios que se presentan a continuación⁹⁵:

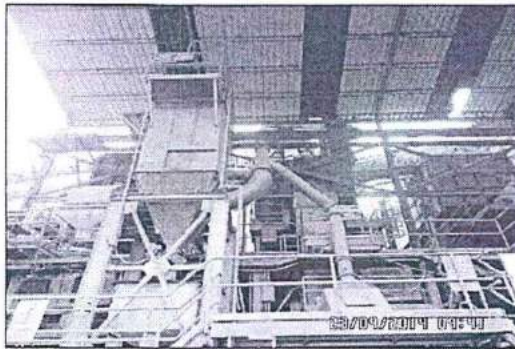
Fotografía N° 13. En la etapa de chancado se puede apreciar también la existencia de colectores de polvo independientes a fin de minimizar la generación de polvo al ambiente.

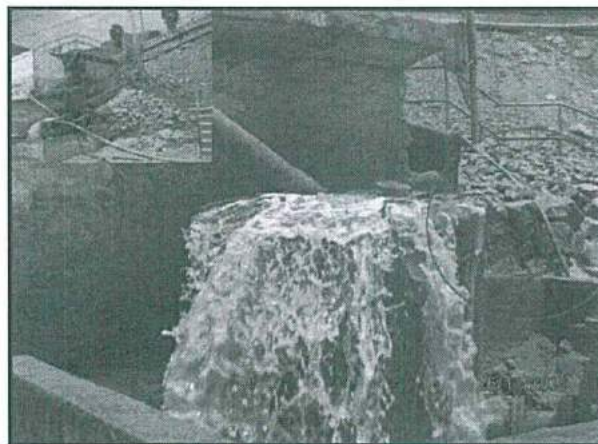
Fotografía N° 165 del Informe de Supervisión: Se evidencia que parte de las aguas recuperadas salpican fuera de la poza de distribución de estas al canal colector que descarga a la poza WAZ.

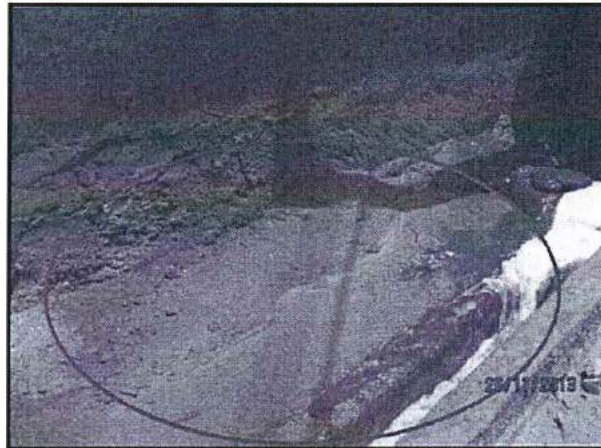
Fotografía N° 166 del Informe de Supervisión: se evidencia que parte de las aguas recuperadas procedentes de las cochas de recuperación, salpica fuera del canal colector que descarga a la poza WAZ.
