EXPEDIENTE N° : 352-2015-OEFA/DFSAI/PAS
ADMINISTRADO : SOCIEDAD MINERA CORONA S.A.
HIDROELÉCTRICA HUANCHOR S.A.C¹
UNIDAD : CENTRAL HIDROELÉCTRICA HUANCHOR
UBICACIÓN : DISTRITO DE SAN MATEO
PROVINCIA DE HUAROCHIRÍ
DEPARTAMENTO DE LIMA
SECTOR : ELECTRICIDAD
MATERIA : INCUMPLIMIENTO DE COMPROMISOS
AMBIENTALES
RESPONSABILIDAD ADMINISTRATIVA

SUMILLA: *Se declara la existencia de responsabilidad administrativa de Hidroeléctrica Huanchor S.A.C por la comisión de las siguientes infracciones administrativas:*

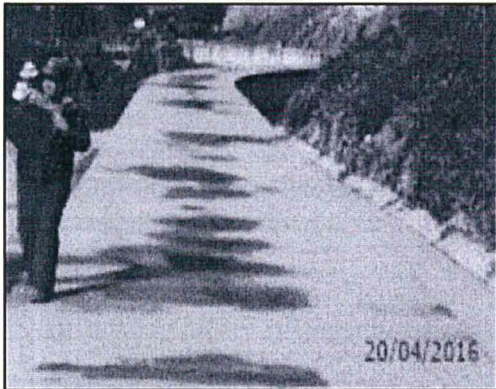
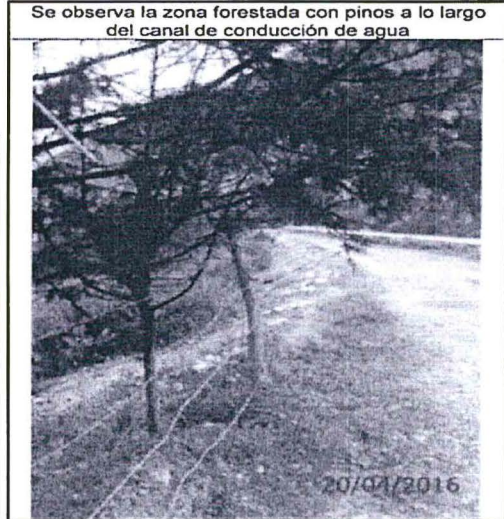
- 53. Al respecto, corresponde señalar que conforme se observa de las fotografías, la empresa ha realizado plantaciones de pino, no obstante de acuerdo al EIA se ha previsto la plantación de Eucaliptos y Pinos canadienses como medida compensatoria, por lo que subsiste en este extremo el incumplimiento.

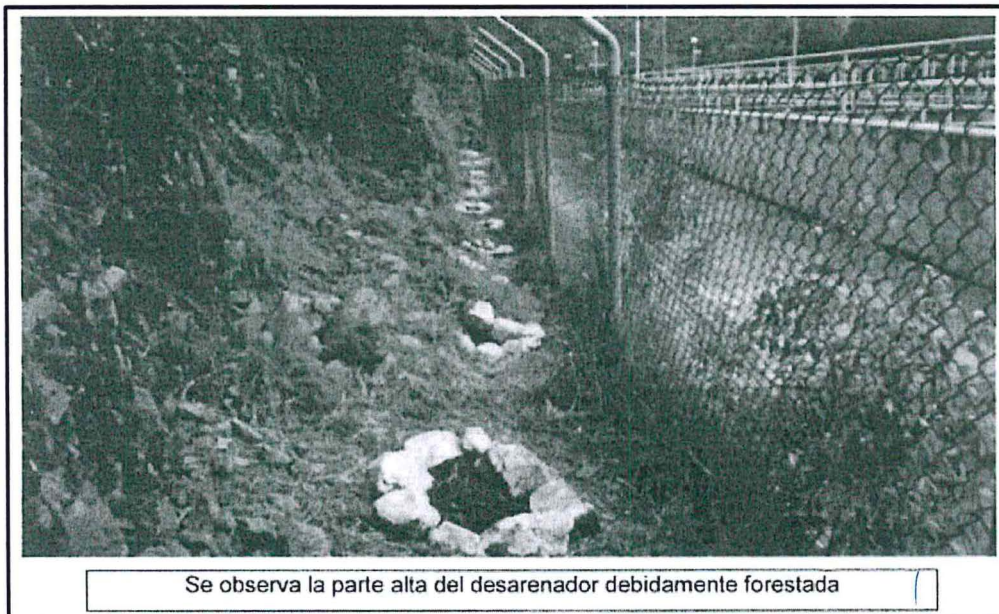
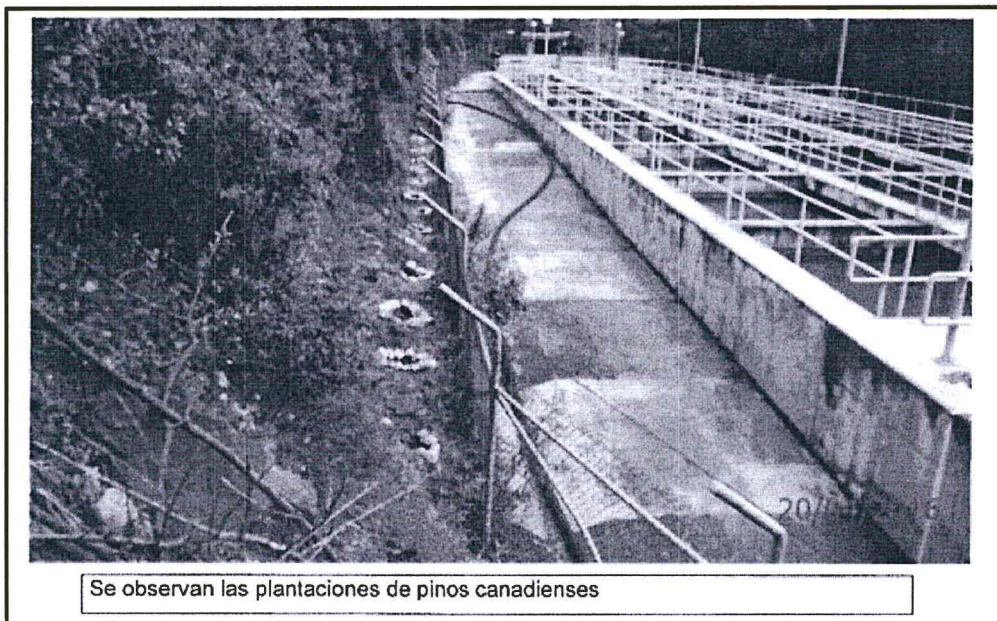
66. Tal como se ha señalado con anterioridad, Hidroeléctrica Huanchor alega que a la fecha cumplió con sembrar un especie arbustiva correspondiente al pino, conforme se observa en las siguientes fotografías:

67. Al respecto, corresponde señalar que la empresa acreditó que ha realizado la plantación de pinos en la parte alta del desarenador, por lo que a la fecha se cumplió con el compromiso asumido en su EIA. En tal sentido, en aplicación de la Única Disposición Complementaria Transitoria del TUO del RPAS del OEFA, no corresponde imponer una medida correctiva a la empresa.

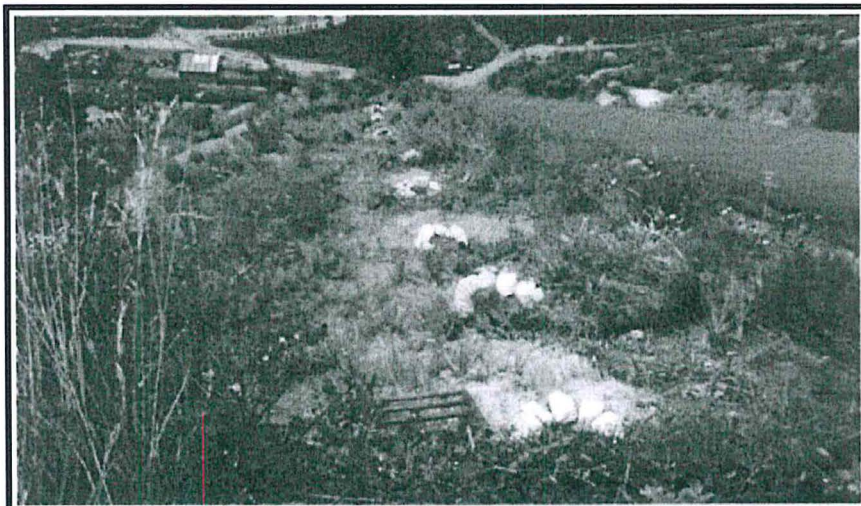
77. Tal como se ha señalado con anterioridad, la empresa señala que cumplió con el sembrío de una especie arbustiva correspondiente al pino; para acreditar ello presentó las siguientes fotografías:

78. Al respecto, corresponde señalar que conforme se observó en las fotografías remitidas en el descargo, la empresa ha realizado la plantación de los pinos. En tal sentido, en aplicación de la Única Disposición Complementaria Transitoria del TUE del RPAS del OEFA, no corresponde imponer una medida correctiva a la empresa.

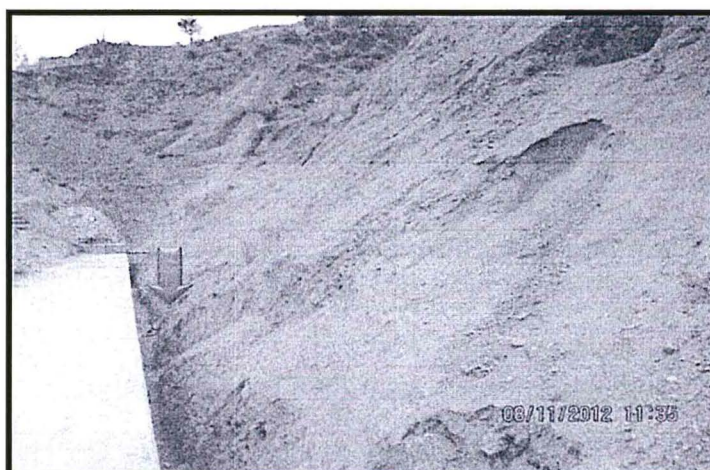
Vista N° 13. Vista de un sector donde se ha efectuado un canal al lado del acueducto de conducción, no estando enterrado al ras de piso, como requiere el EIA.

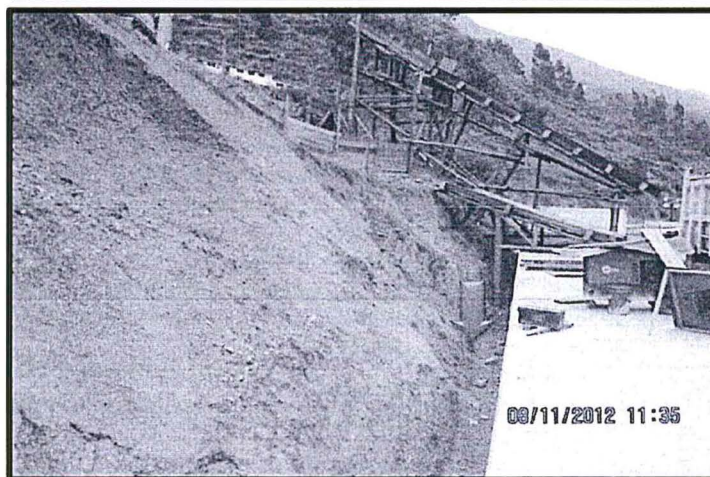
Vista N° 14. Trabajos que está efectuando el Administrado para la estabilización del talud del cerro Pucruhacra. También se observa que el acueducto de conducción no está enterrado al ras del piso.
