EXPEDIENTE N° : 019-2013-OEFA/DFSAI/PAS  
 ADMINISTRADO : SAPET DEVELOPMENT PERÚ INC. SUCURSAL PERÚ  
 UNIDAD AMBIENTAL : LOTE VII/VI  
 UBICACIÓN : PROVINCIA DE TALARA, DEPARTAMENTO DE PIURA  
 SECTOR : HIDROCARBUROS LÍQUIDOS  
 MATERIA : VERIFICACIÓN DE CUMPLIMIENTO DE MEDIDAS CORRECTIVAS

**SUMILLA:** *Se varía la tercera medida correctiva ordenada a Sapet Development Perú Inc. Sucursal Perú mediante la Resolución Directoral N° 112-2011-OEFA/DFSAI del 5 de diciembre del 2011.*

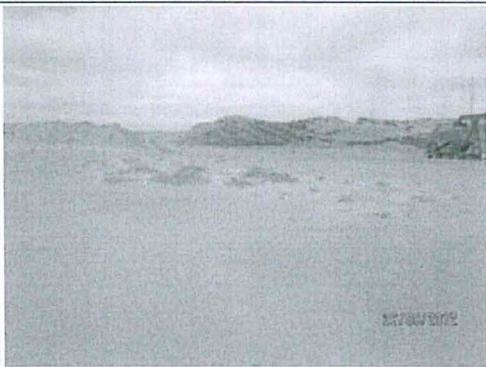
Lote VI				
Poza	Coordenadas UTM WGS 84		Estado	Evidencia
	Este	Norte		
13213-D	467 338	9 507 234	Poza cerrada

- 37. A mayor abundamiento, Sapet remitió las siguientes fotografías identificadas con coordenadas UTM que evidencian el cierre de las nueve (9) pozas materia de análisis, en las que se encontró el hidrocarburo, conforme se muestra:

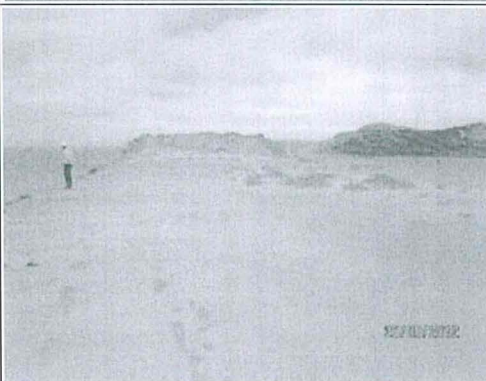
13220	467 343	9 507 236	Poza cerrada

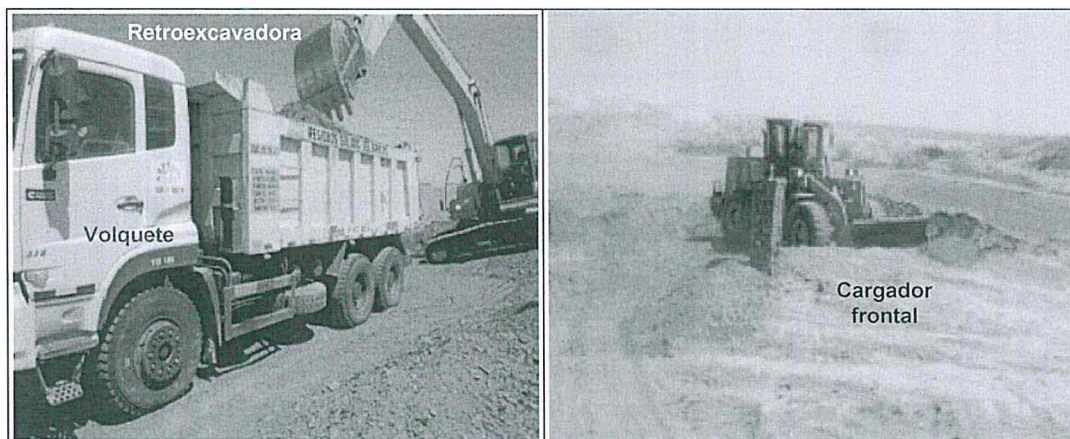
Imagen N° 2: Equipos utilizados para la limpieza de las pozas para residuos

53. En adición a lo presentado, Sapet adjuntó fotografías fechadas y con coordenadas UTM que evidencian las actividades realizadas en la Poza N° 1 y Poza N° 2, tales como los movimientos de tierra en ambas pozas a través de equipos pesados, la disposición del material contaminado en volquetes para su traslado hacia la disposición final en un lugar autorizado por la Dirección General de Salud Ambiental - DIGESA, conforme se observa:

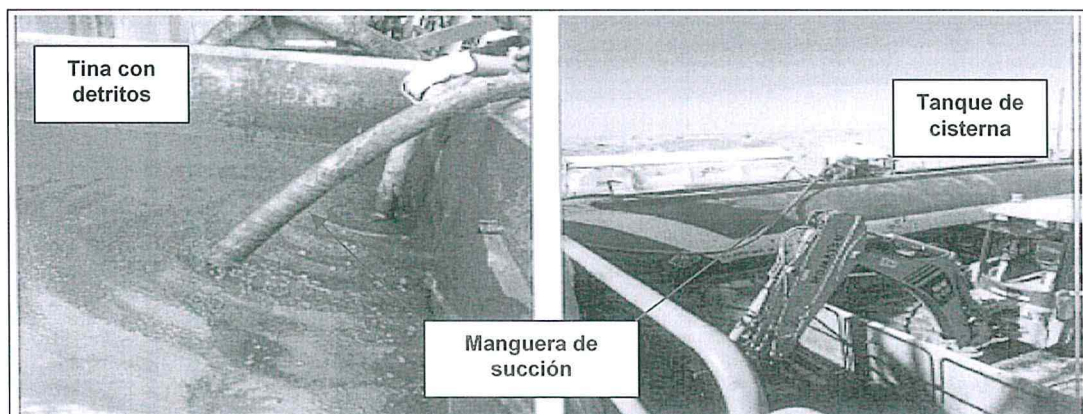
Imagen N° 9: Recolección de detritos en su fase líquida

80. En la siguiente imagen se observa la poza con detritos en su fase líquida, que es succionada por una manguera hacia el tanque de la cisterna, a través de un equipo de bombeo, para su posterior traslado al relleno de seguridad<sup>29</sup>:
