***Tribunal de Fiscalización Ambiental
Sala Especializada en Minería y Energía***

RESOLUCIÓN N° 043-2017-OEFA/TFA-SME

EXPEDIENTE N° : 1303-2016-OEFA/DFSAI/PAS

ADMINISTRADO : REPSOL EXPLORACIÓN PERÚ SUCURSAL DEL PERÚ

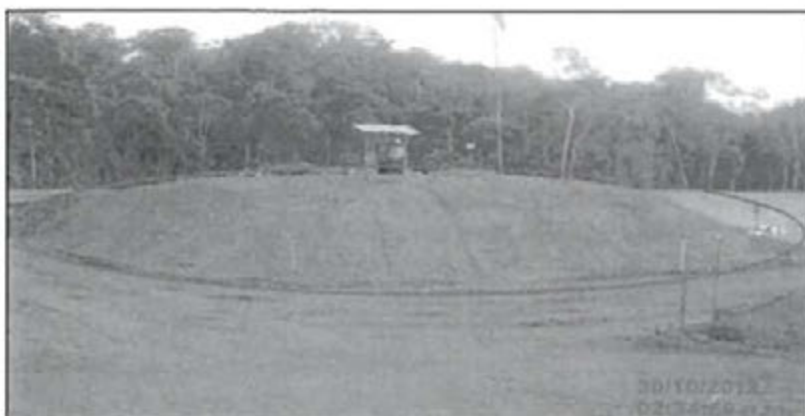
Fotografía N° 27: Primer montículo de *topsoil* no cubierto, que lo protege de la erosión ocasionada por la lluvia. – Locación de perforación Mashira GX.

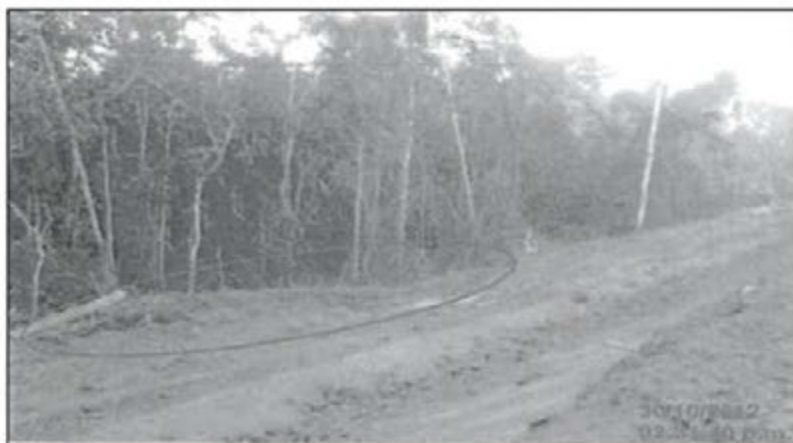
Fotografía N° 28: Segundo montículo de *topsoil* no cubierto, que lo protege de la erosión ocasionada por la lluvia. – Locación de perforación Mashira GX.

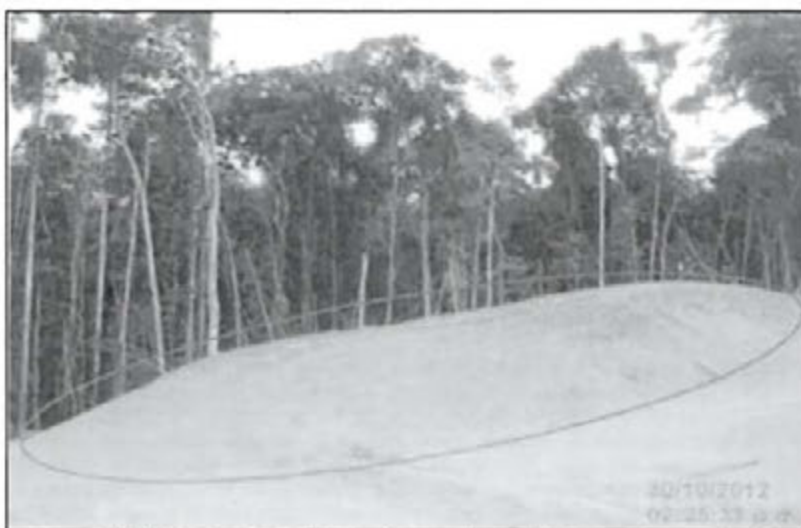
Fotografía N° 29: Tercer montículo de *topsoil* no cubierto, que lo protege de la erosión ocasionada por la lluvia. – Locación de perforación Mashira GX.

39. De acuerdo con lo detectado por el supervisor y de las fotografías que la complementan, se advierten montículos de *topsoil* que, conforme a lo establecido en el EIA del Lote 57, debían encontrarse protegidos con toldos.

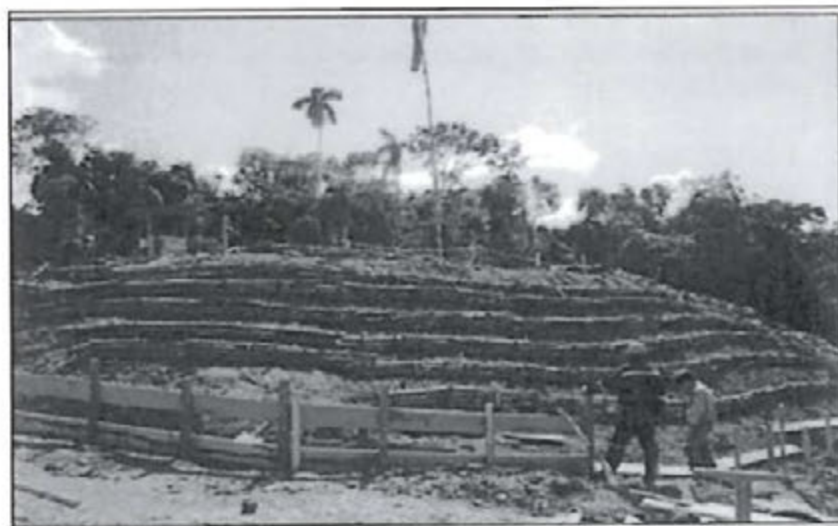
Fotografía N° 13: Trabajos de construcción de trincheras en los depósitos de *topsoil*

99. De lo alegado por el administrado en su Carta MASC-502-12 y de las fotografías antes mostradas, no se advierte que haya cumplido con la medida dispuesta en el EIA del Lote 57, esto es, la implementación de toldos, pues habría realizado actividades distintas a esta, como son la colocación de materia de desbroce a través de la construcción de bultos de ramas e instalación de trincheras de conducción.

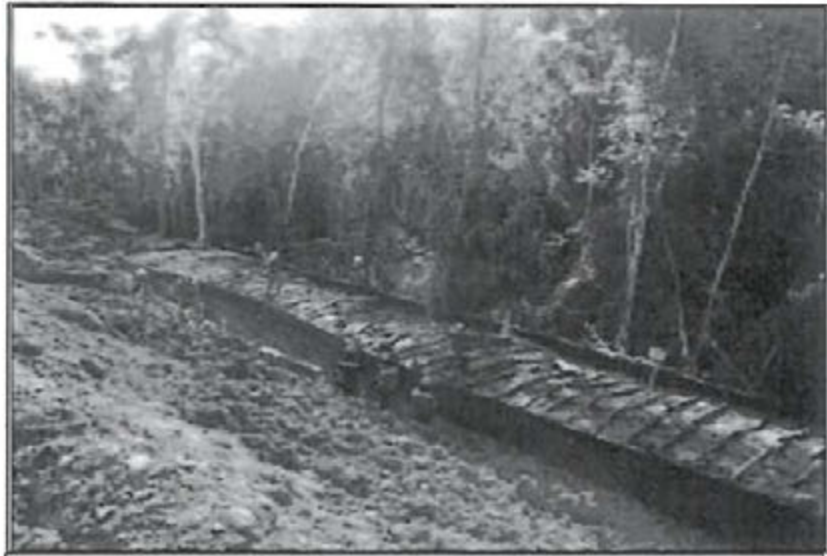
Fotografía N° 14: Vista superior de los depósitos de *topsoil*

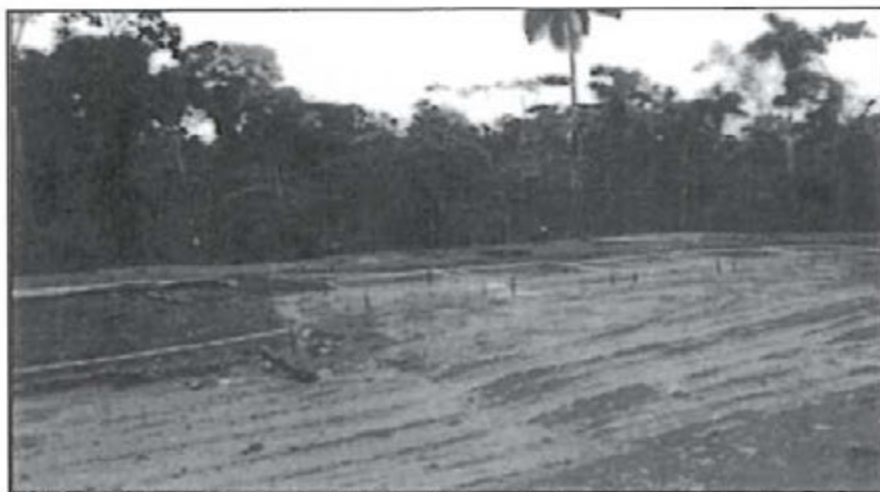
Fotografía N° 12: Delimitación de las celdas de cortes de perforación

106. No obstante, de la revisión de dicho medio probatorio, no se puede visualizar que Repsol hubiese construido los canales de drenaje de independientes de conformidad a lo señalado en el EIA del Lote 57.

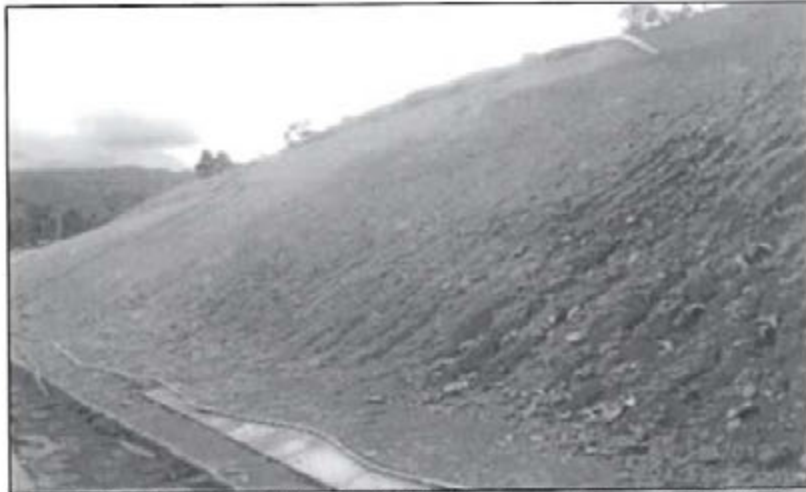
Fotografía N° 15: Lateral derecho del talud donde se observa la presencia de erosión por surcos ocasionados por lluvias. Locación de Perforación Mapi LX.

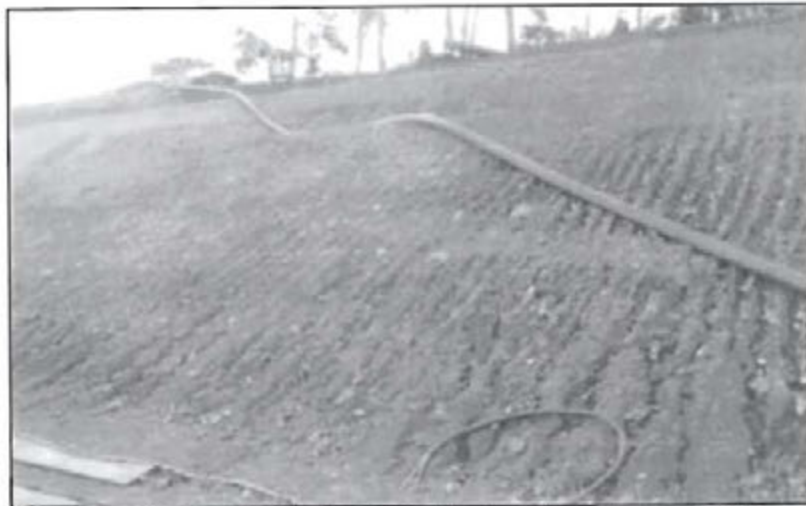
Fotografía N° 16: Lado centro de talud donde se observa la presencia de erosión por surcos ocasionados por lluvias. Locación de Perforación Mapi LX.

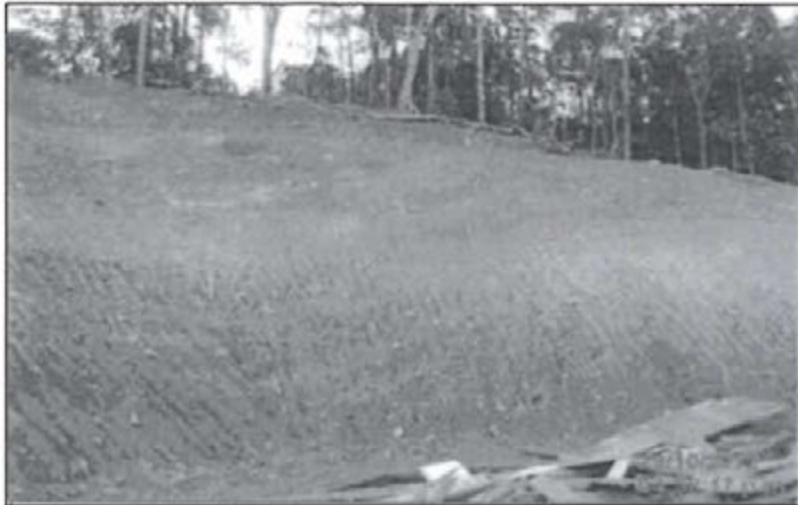
Fotografía N° 17: Lateral izquierdo del talud donde se observa la presencia de erosión por surcos ocasionados por lluvias. Locación de Perforación Mapi LX.

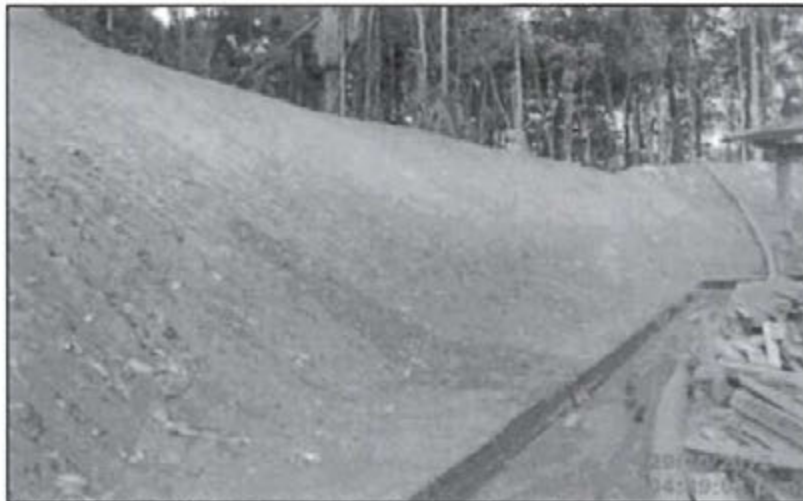
Fotografía N° 18: Canal perimetral de la plataforma de perforación colmatado con sedimentos de talud erosionado. Locación de Perforación Mapi LX.

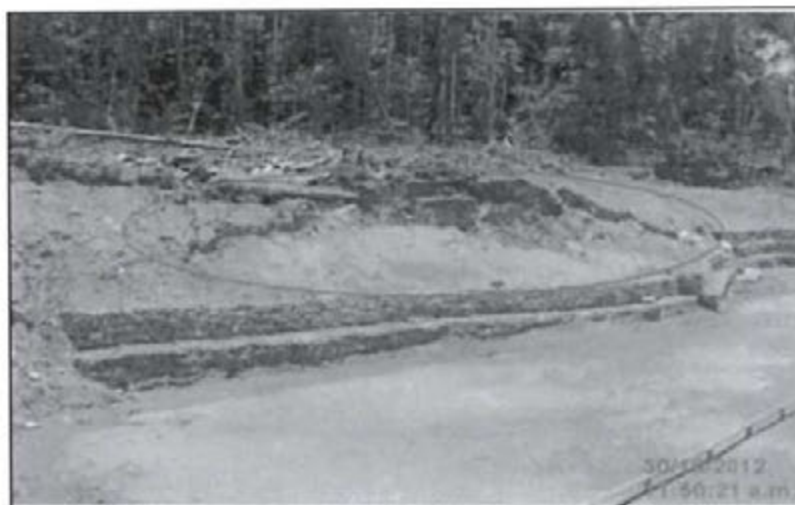
4. En la zona del helipuerto, se observa desmoramiento (sic) de uno de los taludes.

Fotografía N° 19: Desmoronamiento de talud, Helipuerto. Locación de Perforación Mapi LX.

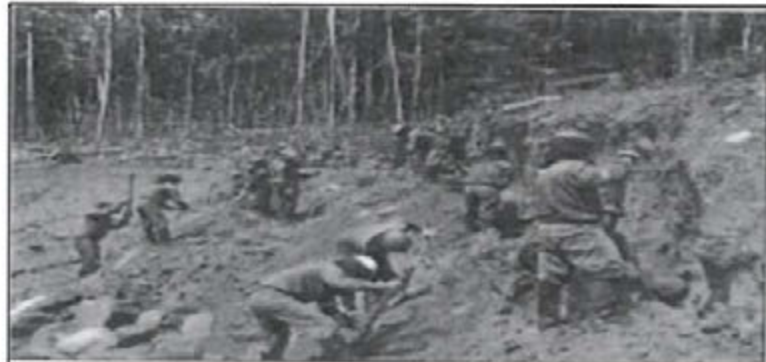
Fotografía N° 8: Trabajos de mejoramiento y perfilado del talud

112. Sin embargo, de la revisión de dichos medios probatorios, no se puede evidenciar, de forma fehaciente, que los trabajos de mejoramiento del talud se hayan llevado a cabo en las zonas supervisadas, es decir, al lado del almacén de residuos sólidos y en la zona del helipuerto, por lo que no es posible determinar que el administrado realizó las medidas de control de erosión conforme a lo señalado en el EIA del Lote 57.

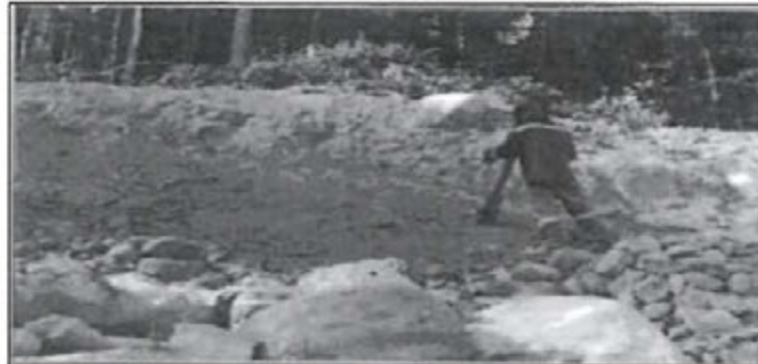
Fotografía N° 9: Trabajos de mejoramiento, compactación y perfilado del talud.

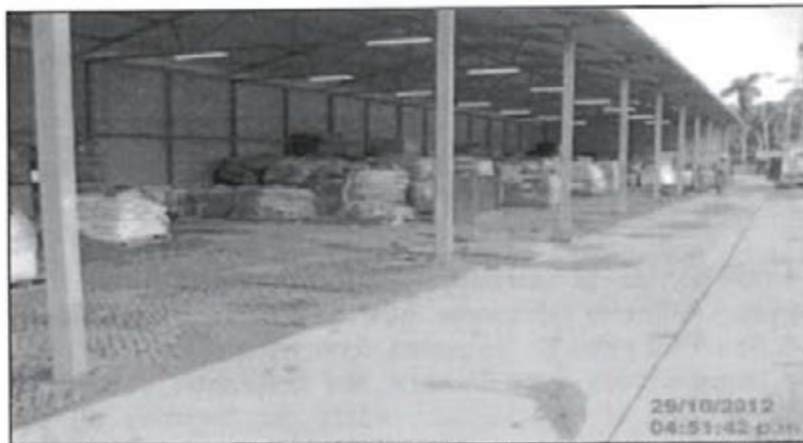
En el almacén de insumos químicos se observa apertura de geomembrana con exposición de suelos, bordeando la base de cada de las 08 columnas frontales de soporte del techo del almacén. Locación de perforación Mapi LX.

Fotografía N° 5: Almacén de Insumos Químicos, Locación Perforación Mapi LX.

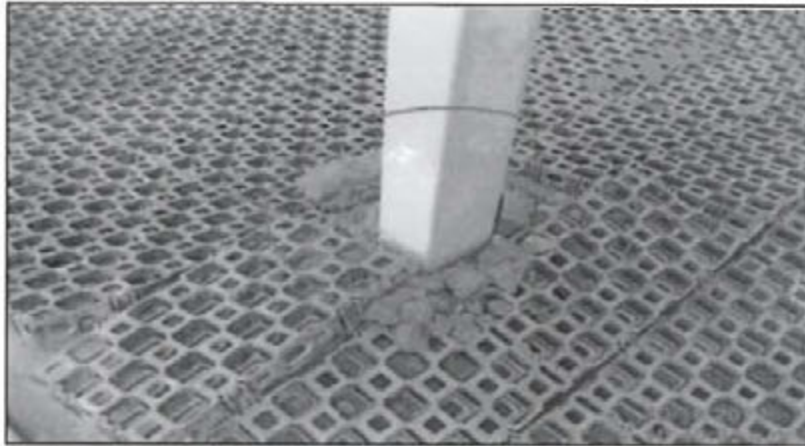
Fotografía N° 6: Rotura de geomembrana en la base de columna N° 1, se observa exposición de suelo, Locación Perforación Mapi LX.

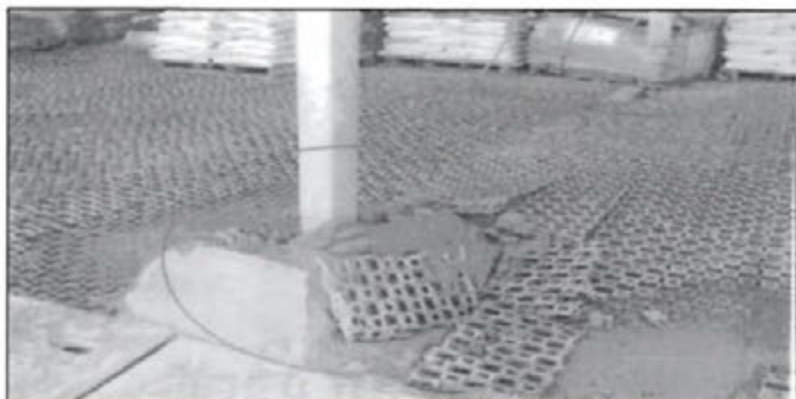
Fotografía N° 8: Rotura de geomembrana en la base de columna N° 3, se observa exposición de suelo, Locación Perforación Mapi LX

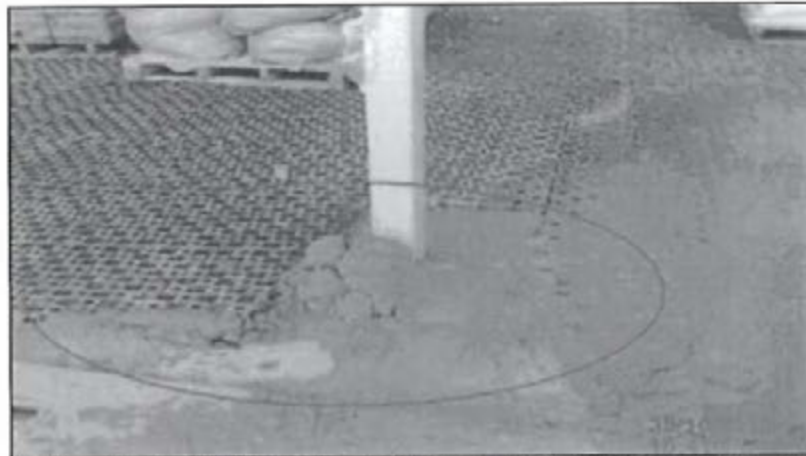
Fotografía N° 9: Rotura de geomembrana en la base de columna N° 4, se observa exposición de suelo, Locación Perforación Mapi LX

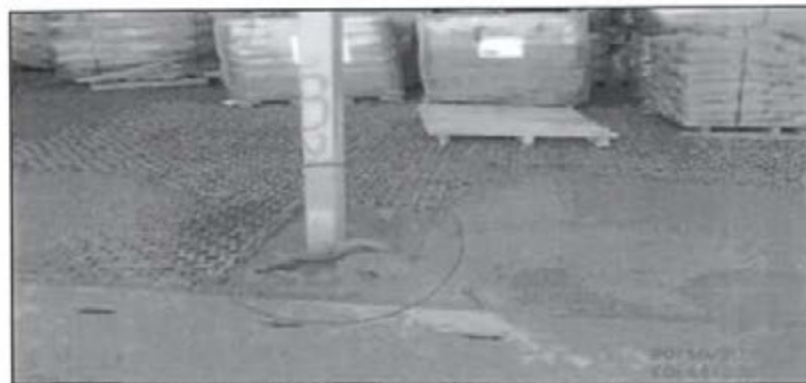
Fotografía N° 10: Rotura de geomembrana en la base de columna N° 5, se observa exposición de suelo, Locación Perforación Mapi LX

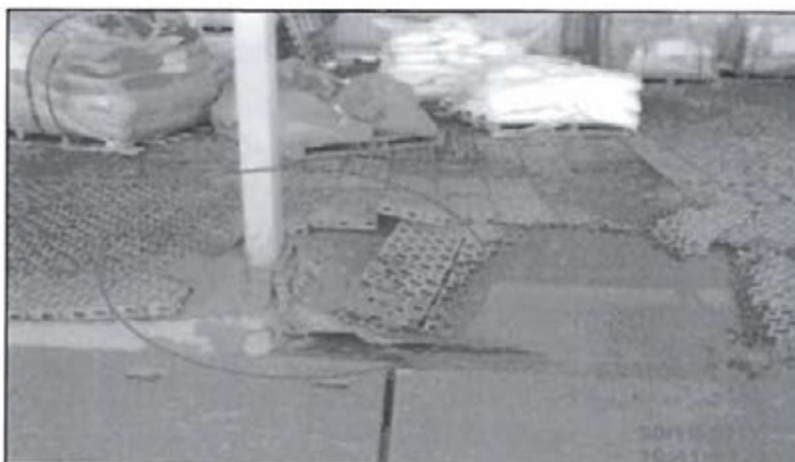
Fotografía N° 12: Rotura de geomembrana en la base de columna N° 7, se observa exposición de suelo. Locación Perforación Mapi LX

117. De los medios probatorios, se advierte que el área destinada para el almacenamiento de insumos químicos no se encontraba impermeabilizada en su totalidad, en tanto que se observó la abertura de geomembrana con exposición de suelos en la base de las ocho (8) columnas.
118. Sobre el particular, a fin de corregir dicho incumplimiento, Repsol señaló que mediante la Carta MASC-502-12 del 23 de noviembre de 2012 presentó el levantamiento de observaciones del Acta de Supervisión N° 008401⁹⁹ indicando que como acción correctiva reparó el piso del almacén de químicos, quitando el material deteriorado, colocando una geomembrana nueva y sobre ella mats conforme se observa en las siguientes fotografías que adjuntó a dicha comunicación¹⁰⁰:

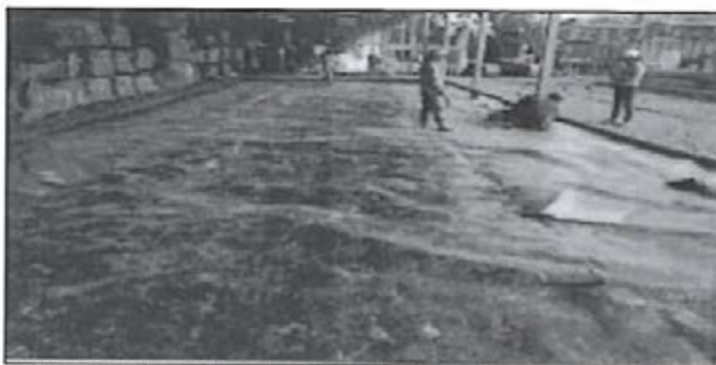
Fotografía N° 6: Trabajos de renovación de geomembrana utilizada en el piso del almacén de químicos.

119. De dichos medios probatorios, se colige que Repsol impermeabilizó a través de una geomembrana el área destinada para el almacenamiento de insumos químicos.

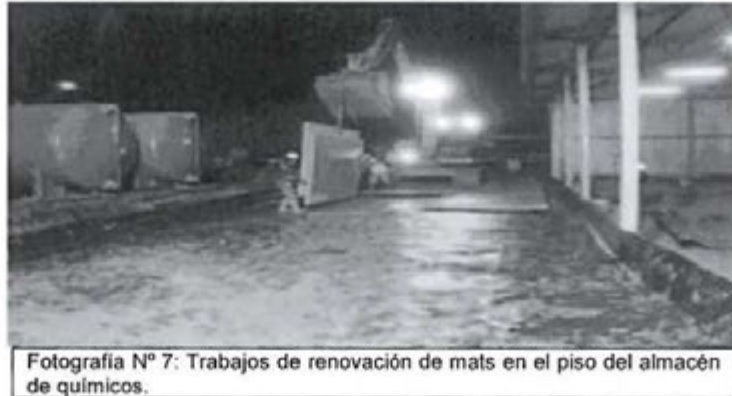
Fotografía N° 7: Trabajos de renovación de mats en el piso del almacén de químicos.
