**Tribunal de Fiscalización Ambiental
Sala Especializada en Minería y Energía**

RESOLUCIÓN N° 048-2017-OEFA/TFA-SME

EXPEDIENTE : 432-2013-OEFA/DFSAI/PAS
PROCEDENCIA : DIRECCIÓN DE FISCALIZACIÓN, SANCIÓN Y APLICACIÓN DE INCENTIVOS.
ADMINISTRADO : PLUSPETROL NORTE S.A.
SECTOR : HIDROCARBUROS LÍQUIDOS
APELACIÓN : RESOLUCIÓN DIRECTORAL N° 1589-2016-OEFA/DFSAI

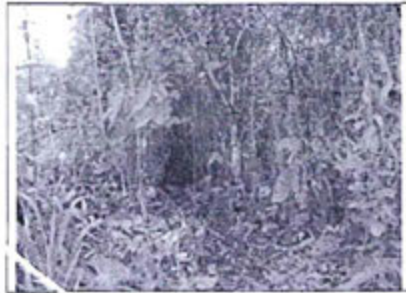
<p>Fotografía N° 4: Vista del bajal ubicado a la espalda de la Comunidad de los Jardines, en el mismo lugar se tomó una muestra de suelos codificada como Jardines-OEFA-01-P1.</p>

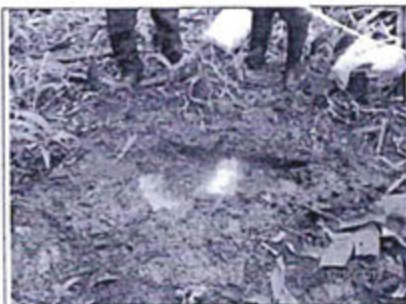
<p>Fotografía N° 5: Vista del punto donde se tomó la muestra de suelos codificada como Jardines-OEFA-01-P2, ubicada a la espalda de la Comunidad Los Jardines.</p> </div>	<p>Fotografías N°s 1, 5, 9, 10A, 11 del Informe de Supervisión Especial N° 024-2013-OEFA/DS-HID¹¹⁹.</p>

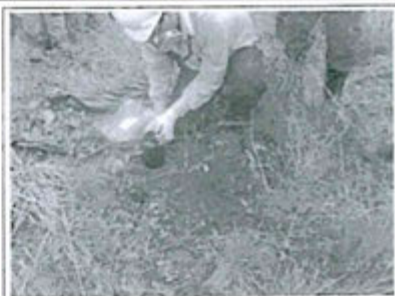
Fotografía N° 9: Vista de la toma de muestras de suelos codificada como Jardines-OEFA-01-P5.

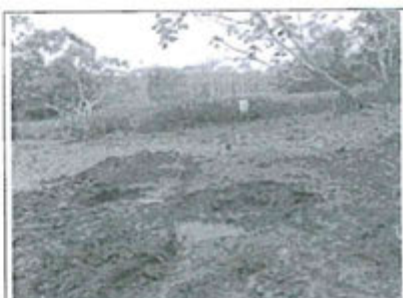
Fotografía N° 10A: Vista panorámica del área donde se tomó la muestra de suelos codificada como Jardines-OEFA-01-P4.

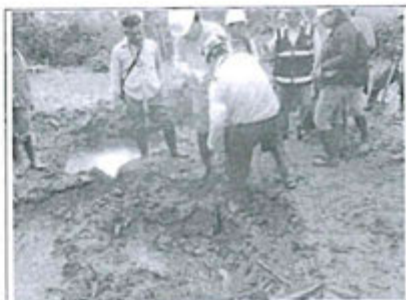
Fotografía N° 11: Vista de la toma de muestra de suelos codificada como Jardines-OEFA-01-P4.

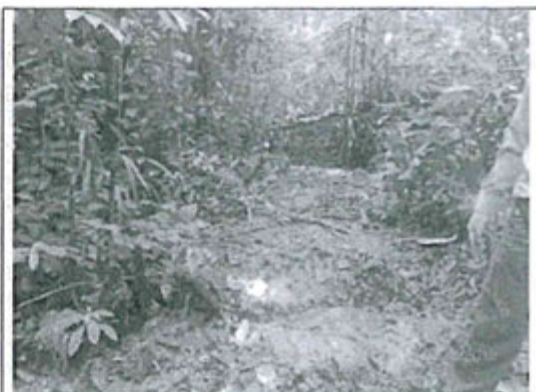
Fotografía N° 28: Vista de suelos afectados con hidrocarburos, en dicho lugar se tomó dos muestras de suelos codificadas como Csur-MEP-OEFA-01-P1 y Csur-MEP-OEFA-01-P2 a fin de que sean analizadas.

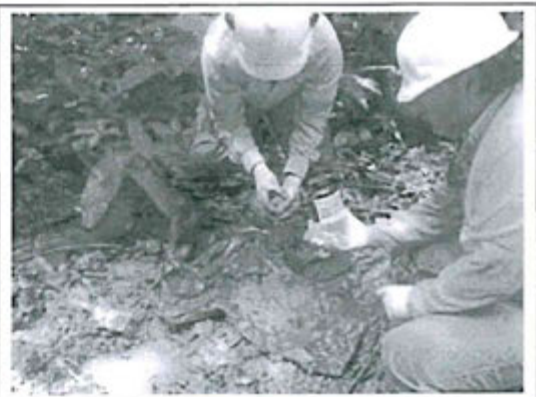
Fotografía N° 29: Vista de la toma de muestras de suelos codificada Csur-MEP-OEFA-01-P1, el área corresponde al drenaje de aguas de las instalaciones de la Minicentral Eléctrica del Yacimiento Capahuari Sur.

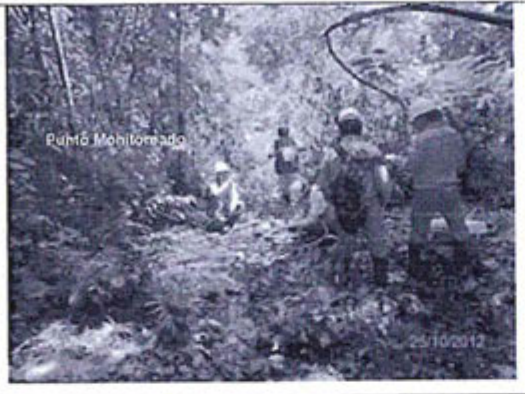
Fotografía N° 30: Vista de la toma de muestras de suelos codificada como Csur-MEP-OEFA-01-P2, el área corresponde al drenaje de aguas de las instalaciones de la Minicentral Eléctrica del Yacimiento Capahuari Sur.

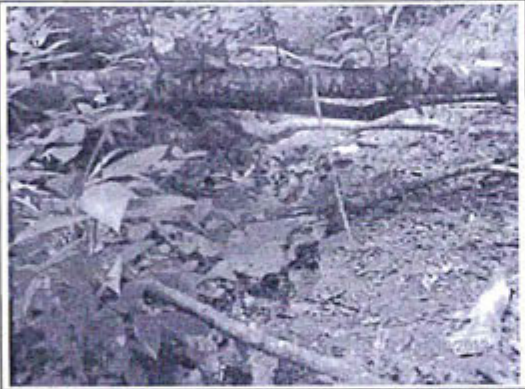
</div> <div style="border: 1px solid black; padding: 5px; margin-top: 10px;"> <p>Fotografía N° 12: Vista panorámica del área donde ocurrió un derrame de hidrocarburos ubicado en la parte posterior del MEP de Capahuari Sur. Obsérvese iridiscencia de hidrocarburos en agua de la quebrada.</p> </div>	<p>Fotografías N° 12, 16, 17, 20 y 21 del Informe de Supervisión Especial N° 024-2013-OEFA/DS-HID¹²⁸</p>

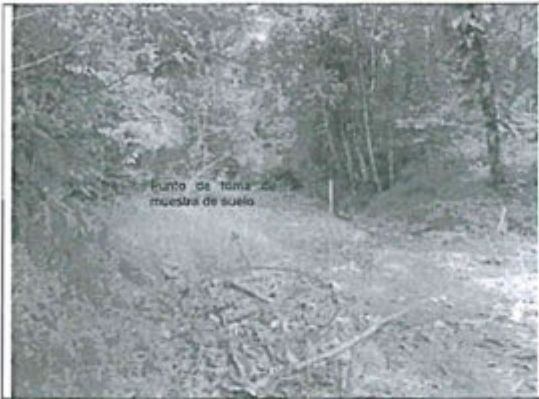
Fotografía N° 16: Vista del punto donde se tomó una muestra de suelos codificada como D-capas-OEFA-01-P1. El área se ubica en la parte posterior del MEP de Capahuari Sur y corresponde a un derrame de hidrocarburos.

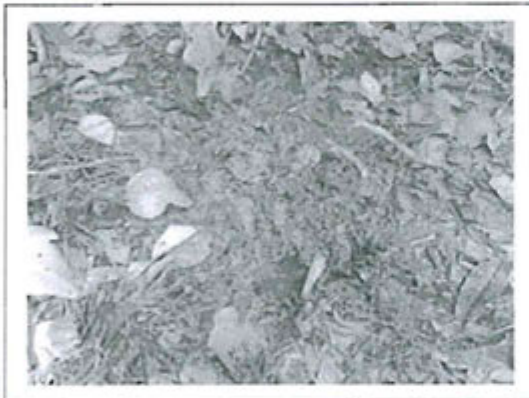
Fotografía N° 17: Vista del punto donde se tomó una muestra de suelos codificada D-capas-OEFA-01-P1. Obsérvese trazas de hidrocarburos en agua y suelo. El área se ubica en la parte posterior del MEP de Capahuari Sur y corresponde a un derrame de hidrocarburos.

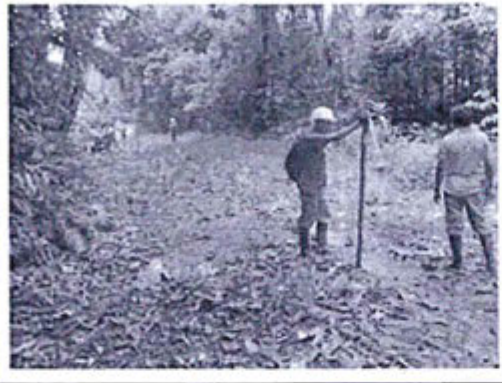
Fotografía N° 20: Vista panorámica de la quebrada afectada por el derrame de hidrocarburos. El área se ubica en la parte posterior del MEP de Capahuari Sur.

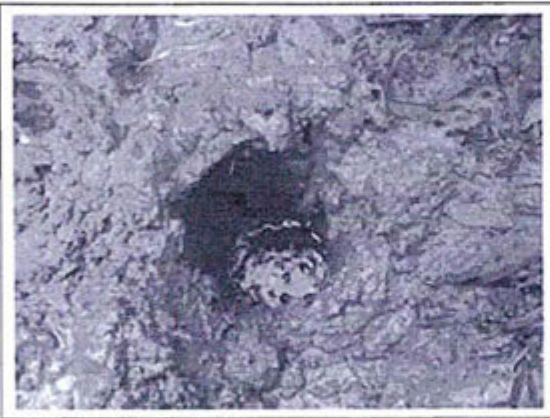
Fotografía N° 21: Vista del punto en donde se tomó la segunda muestra de suelos codificadas D-capas-OEFA-01-P2. La muestra se tomó a la altura del canal que cruza la tubería que llega a la chanchería y forma parte del área por donde discurrió el derrame de hidrocarburos. Obsérvese trazas de hidrocarburos en suelos y agua.

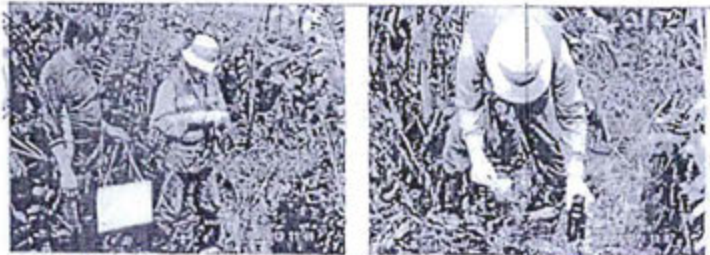
Fotografía N° 23 Muestreo sedimento en zona inundable de quebrada Ismarca, a espaldas de Comunidad Los Jardines estación OEFA
Sistema de Evaluación y Fiscalización Ambiental

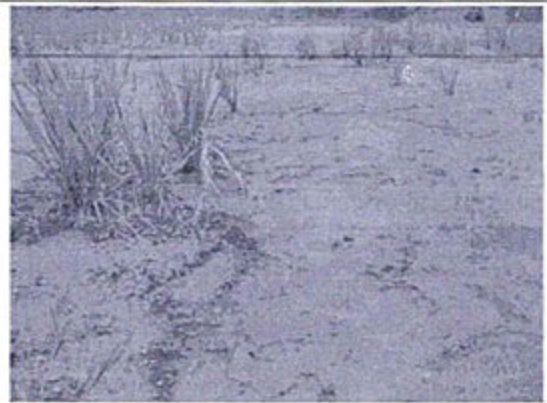
Fotografía N° 33: Afectación por hidrocarburos en suelos dentro del área perimetral – Locación de Pozos 10-1802 – Capahuari Sur – Lote 1AB.

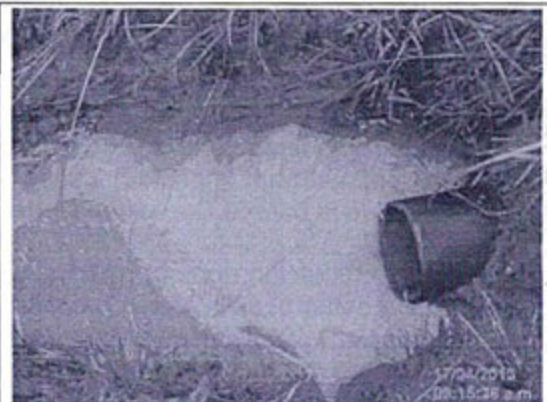
Fotografía N° 37: Afectación de suelos por hidrocarburos dentro del área perimetral – Locación de Pozos 10-1802 – Capahuari Sur – Lote 1AB.

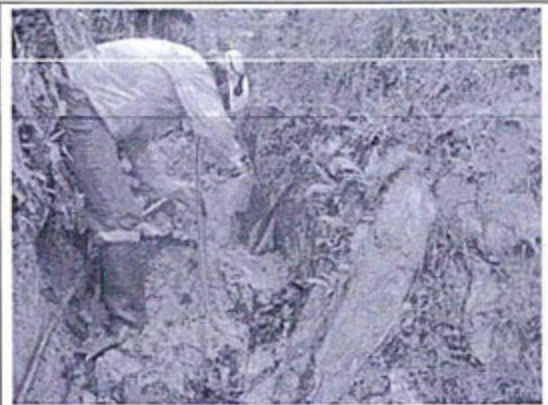
<p data-bbox="343 1220 893 1254"><i>Fotografía N° 31: Monitoreo de suelo afectado por hidrocarburo - Locación de Pozo 1X - Huayuri - Lote 1AB.</i></p> </div>	<p>Fotografías N°s 31 y 32 del Informe de Supervisión N° 648-2013-OEFA/DS-HID¹³⁸</p>
<div style="position: relative;">

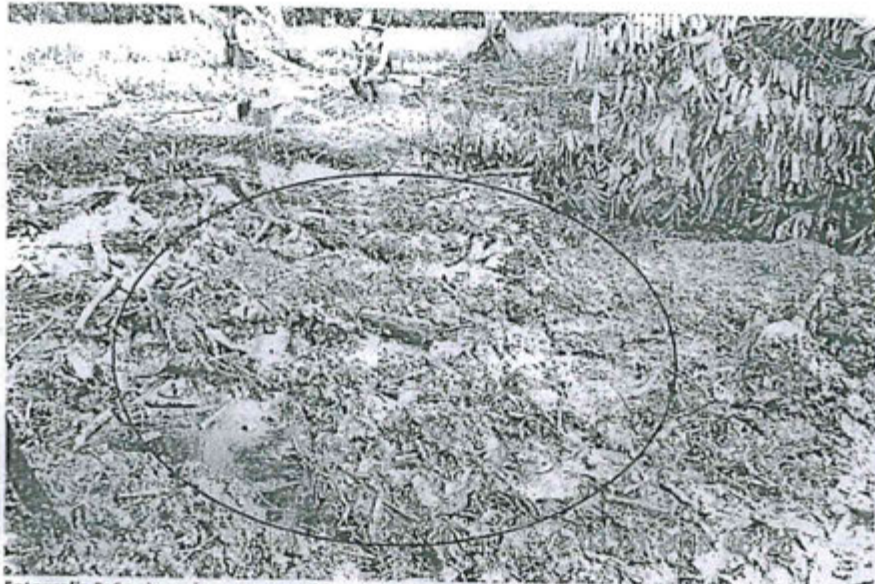
Fotografía 5: Se observó agua con posible presencia de hidrocarburo que se hallaba en el área donde se realizó la remoción de suelo.

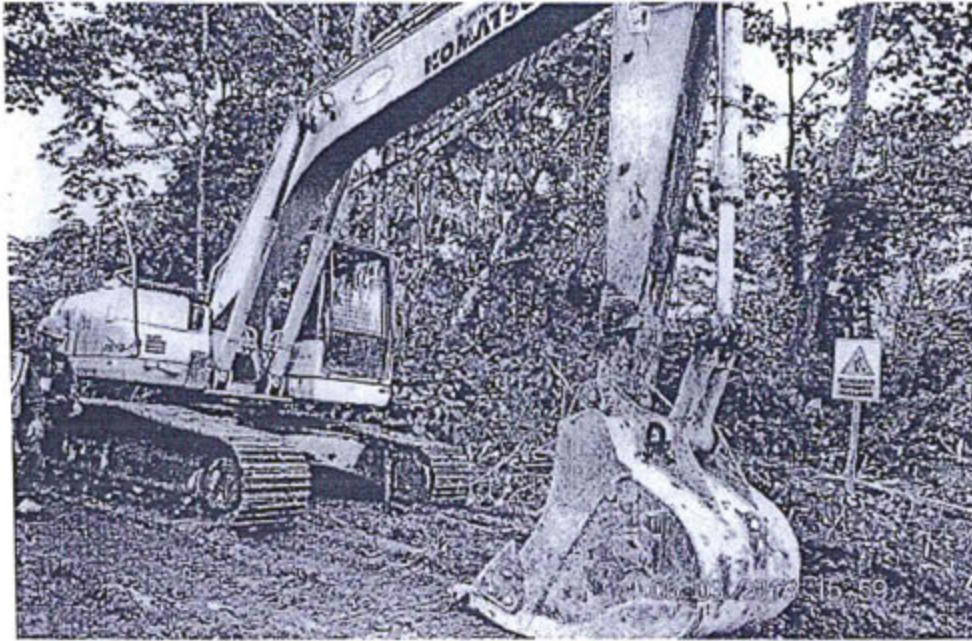
Fotografía 10 (a): El día martes 05-Mar-2013, se encontró a los trabajadores de Corpesa realizando las labores encomendadas por Pluspetrol Norte (según declaraciones del jefe de obras). Estas labores consisten en remover el suelo impactado y "chalar" el gramalote. Se evidenció la presencia de arena sobre el suelo removido.

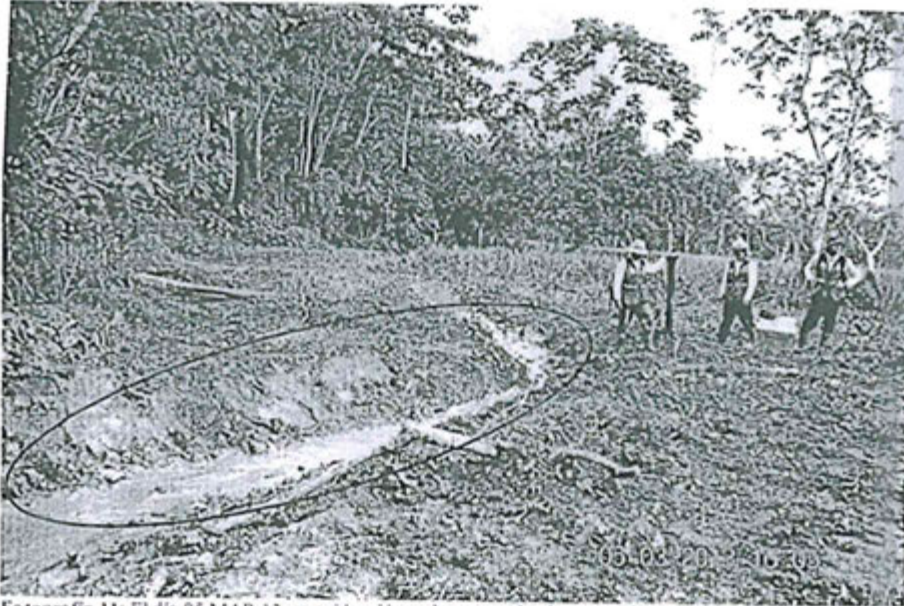
Fotografía 11: El día 05.MAR.13, se evidenció que los restos de plantas y árboles encontrados el domingo 03.MAR.13 habían sido removidos, así mismo se pudo evidenciar el cambio de curso de la escorrentía de agua proveniente de la quebrada Ismacaño que viene desde el acopio de arena.

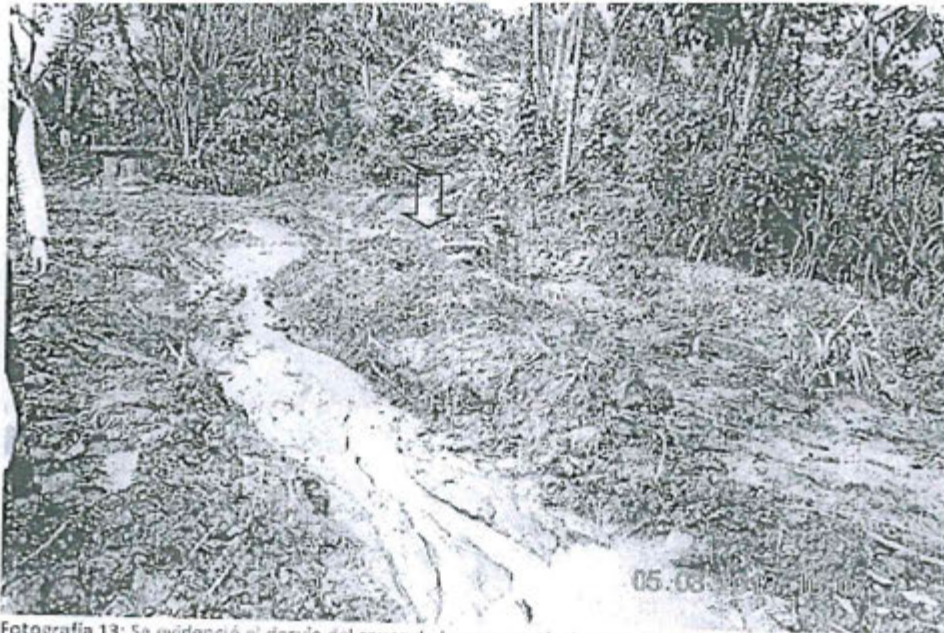
Fotografía 13: Se evidenció el desvío del cauce de la escorrentía de agua proveniente de la quebrada Ismacaño.

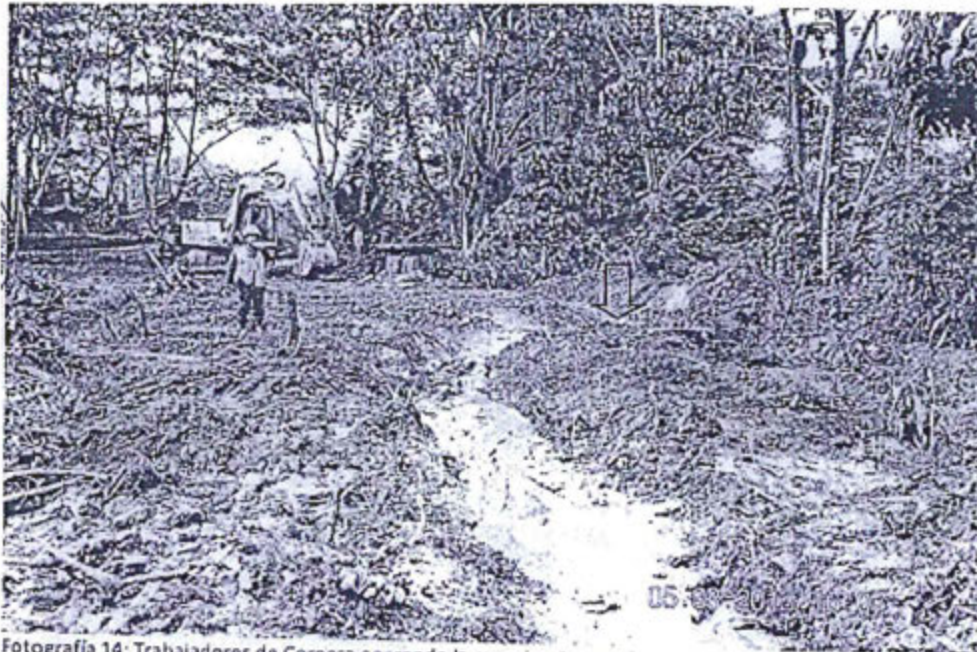
Fotografía 14: Trabajadores de Corpesa operando la maquinaria pesada. La Flecha señala el anterior cauce de la escorrentia.

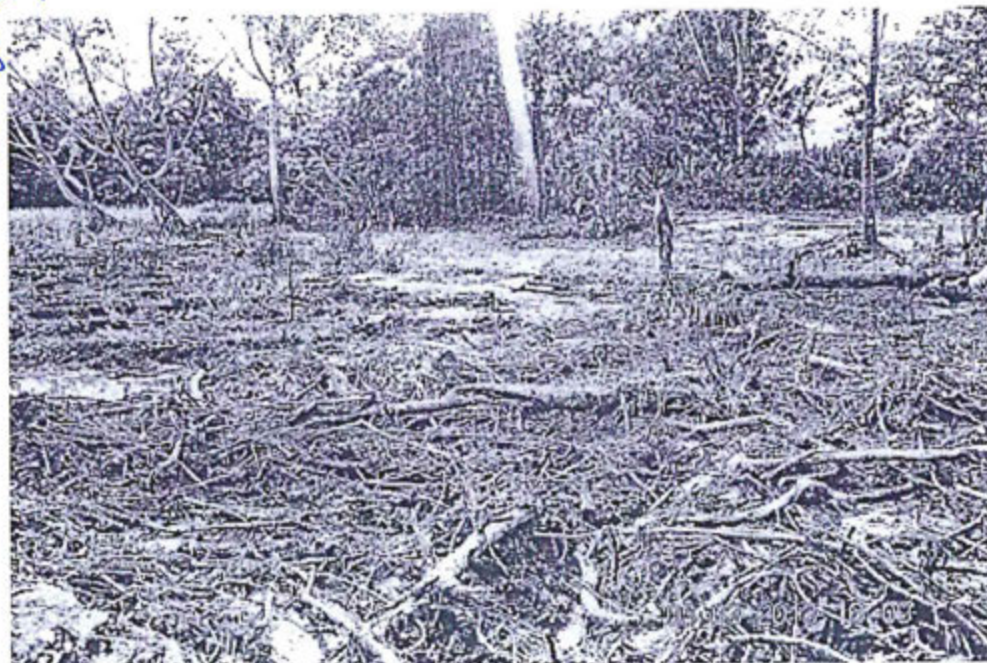
Fotografía 15: Árboles removidos, arbustos cortados, restos de ramas y gramalote cortado.

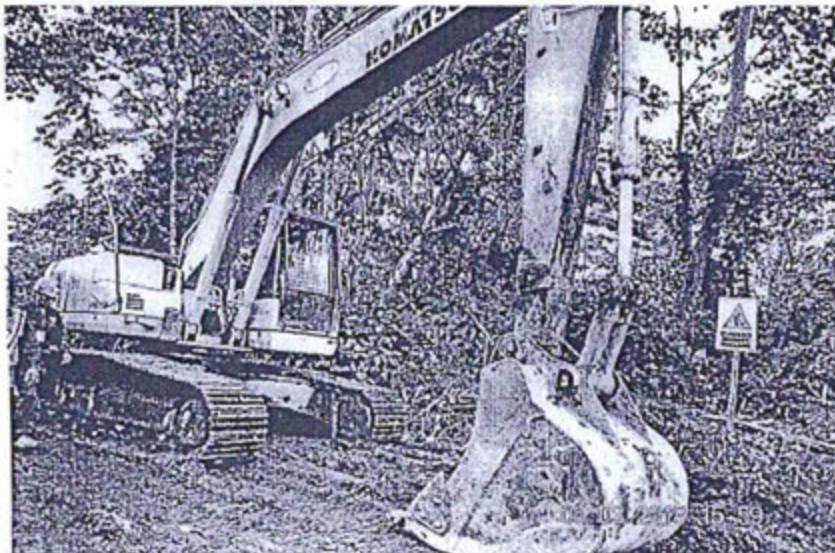
Fotografía 10 (a): El día martes 05-Mar-2013, se encontró a los trabajadores de Corpesa realizando las labores encomendadas por Pluspetrol Norte (según declaraciones del jefe de obras). Estas labores consisten en remover el suelo impactado y "ciliar" el granalote. Se evidenció la presencia de arena sobre el suelo removido.

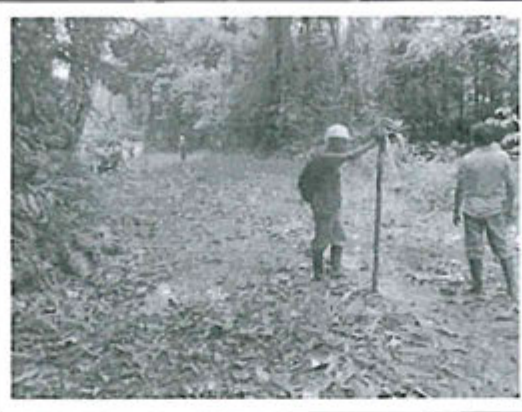
Fotografía N° 20: Vista panorámica de la quebrada afectada por el derrame de hidrocarburos. El área se ubica en la parte posterior del MEP de Capahuari Sur.

153. Con base en dicha información, la DFSAI concluyó que Pluspetrol Norte abandonó las tuberías de drenaje sin contar con un IGA aprobado, asimismo, refirió que dichas tuberías de drenaje enterradas sobre el suelo del área de "Los Jardines" contenían crudo en el interior; incumpliendo lo establecido en el artículo 9° del Decreto Supremo N° 015-2006-EM.

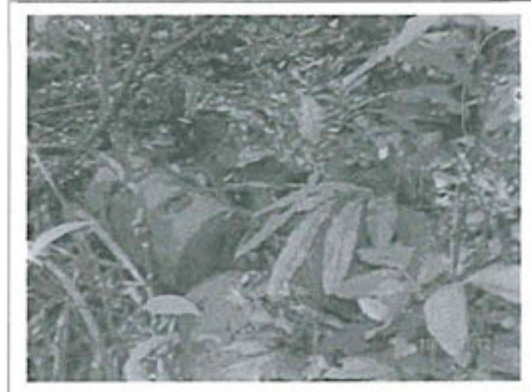
Fotografía N° 19: Vista de cilindros que contenían lubricantes dispuestos inapropiadamente en la quebrada ubicada a la espalda del generador del MEP de Capahuari Sur.

189. Con base en dicha información, la DFSAI refirió que Pluspetrol Norte debió colocar los cilindros, que contenían productos químicos y lubricantes en las instalaciones destinadas a productos químicos (ubicadas en los puntos D-Capas-OEFA-01-P1 y D-Capas-OEFA-01-P2) y almacenarlos en un área que cumpla con las condiciones adecuadas, como: (i) contar con sistema de doble contención respecto a los recipientes de las sustancias químicas; y (ii) la impermeabilización de la infraestructura de contención, a fin de proteger y aislar los productos químicos del ambiente.

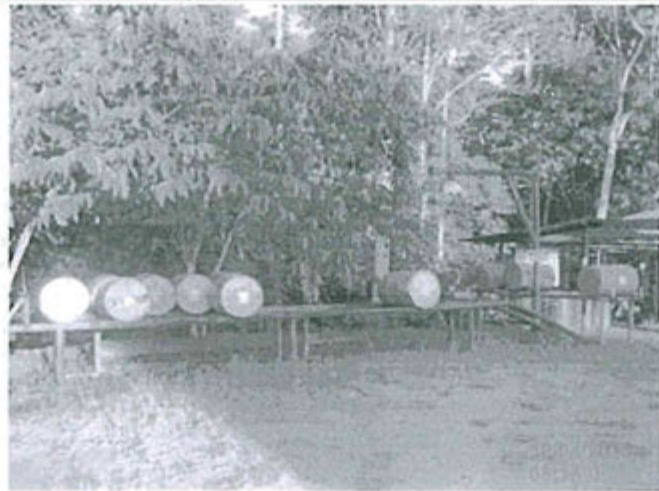
Fotografía N° 10: 12 recipientes (de 42 gal. de cap.) con lubricantes sin sistema de contención secundaria – Bateria – Huayuri – Lote 1AB.

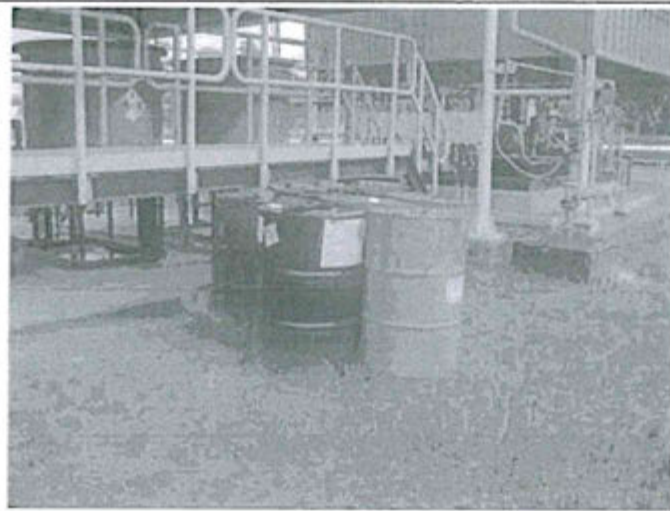
Fotografía N° 11: 07 recipientes (de 42 gal. de cap.) 05 con desmulsificante y 02 con lubricante sin sistema de contención secundaria – TapingPlant – Huayuri.

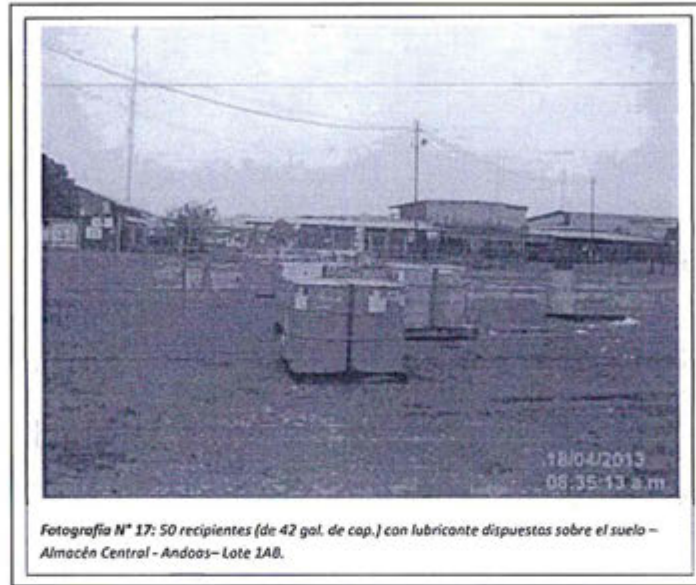
Fotografía N° 17: 50 recipientes (de 42 gal. de cap.) con lubricante dispuestas sobre el suelo – Almacén Central - Andoas– Lote 1AB.

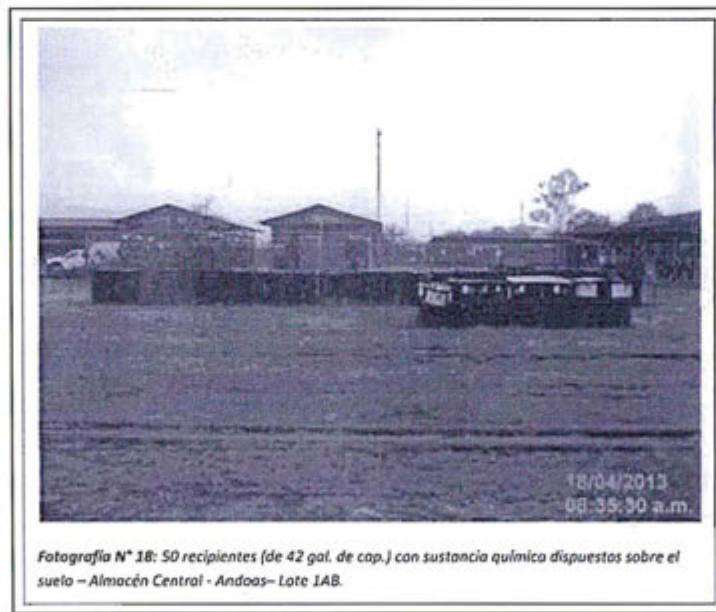
Fotografía N° 18: 50 recipientes (de 42 gal. de cap.) con sustancia química dispuestos sobre el suelo – Almacén Central - Andoas– Lote 1AB.

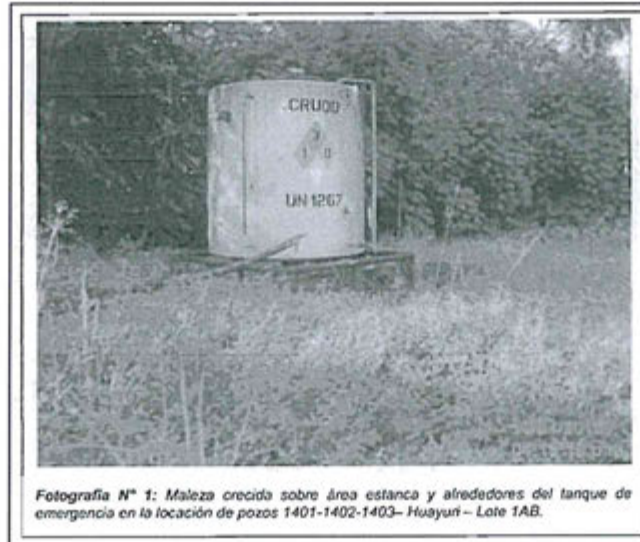
207. De los medios probatorios, la DFSAI advirtió que el área del tanque de emergencia no contaba con dique de contención ni impermeabilización, asimismo, se observa maleza crecida sobre el área estanca y alrededores del tanque emergencia, dicho tanque de emergencia está ubicado en los Pozos 1401-1402-1403.
208. En consideración a lo expuesto en el presente acápite, esta sala considera que, usando como base el análisis efectuado en los considerandos 201 y 202 de la presente resolución, se puede verificar que el referido tanque no cuenta con dique de contención ni impermeabilización del área, razón por la cual ha quedado acreditado el incumplimiento de la disposición establecida en el literal c) del artículo 43° del Decreto Supremo N° 015-2006-EM.

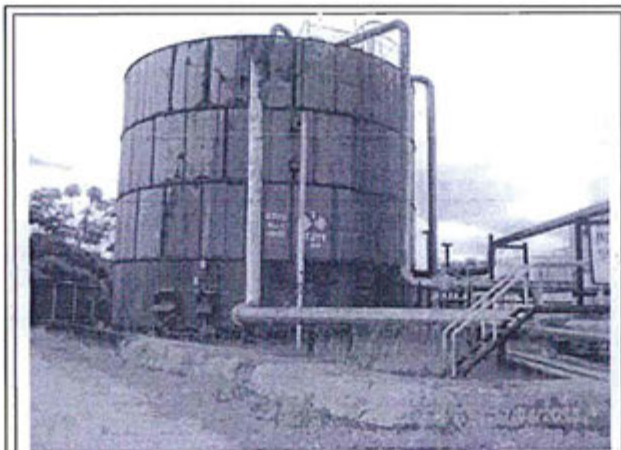
Fotografía N° 2: Zona estancia de tanque de crudo no presenta base impermeabilizada – Batería – Capahuari Sur – Lote 1AB.

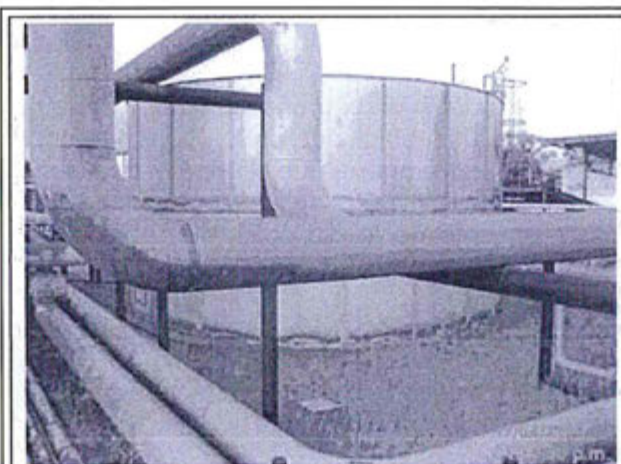
Fotografía N° 3: Zona estancia de tanque de diesel no presenta base impermeabilizada – Batería – Capahuari Sur – Lote 1AB.

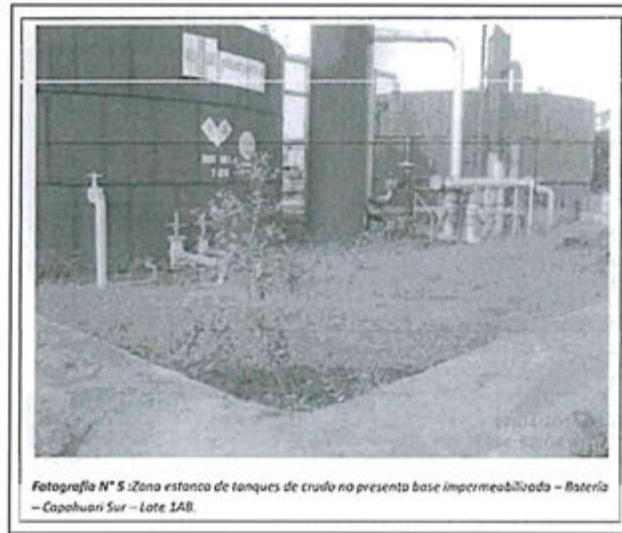
Fotografía N° 5: Zona estanca de tanques de crudo no presenta base impermeabilizada - Bateria - Capahuari Sur - Lote IAB.

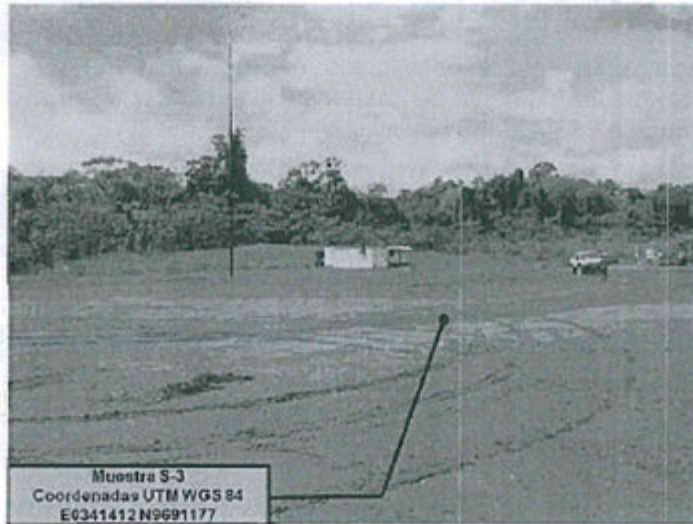
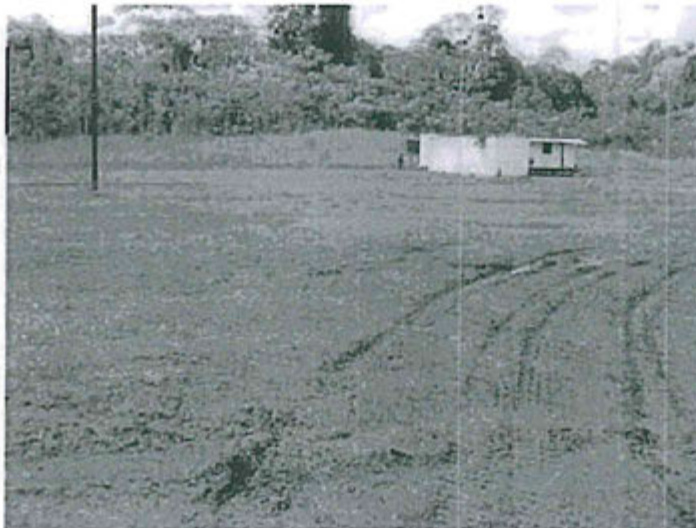
Fotografía de la ubicación de las coordenadas de la muestra de suelo S-3 en la cual se observa que el suelo impactado ha sido limpiado.

244. De la revisión de las fotografías presentadas por el administrado en su escrito del 18 de setiembre de 2014, se advierte que habría realizado acciones de limpieza en el área S-3; sin embargo, el medio probatorio no tiene fecha cierta, razón por la cual, no le es posible a esta sala, verificar si dicha acción de subsanación fue realizada con anterioridad al inicio del presente procedimiento sancionador (20 de febrero de 2014).

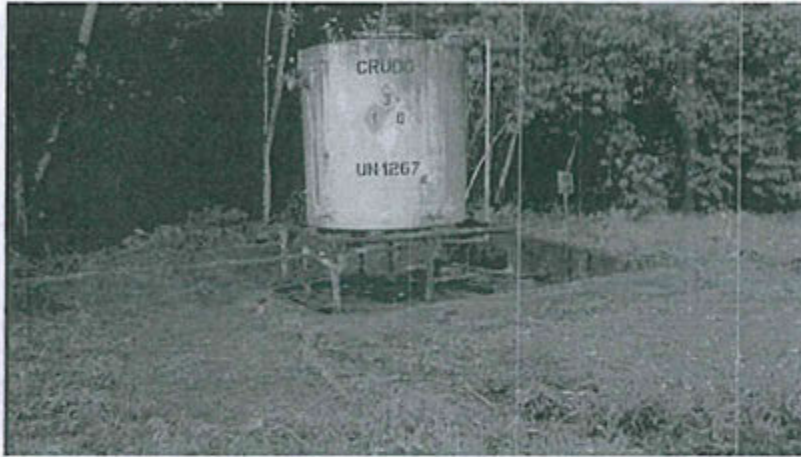
Tanque de emergencia de 70 barriles
Pozos 1401, 1402 y 1403

Dique se encuentra limpio y libre de maleza.

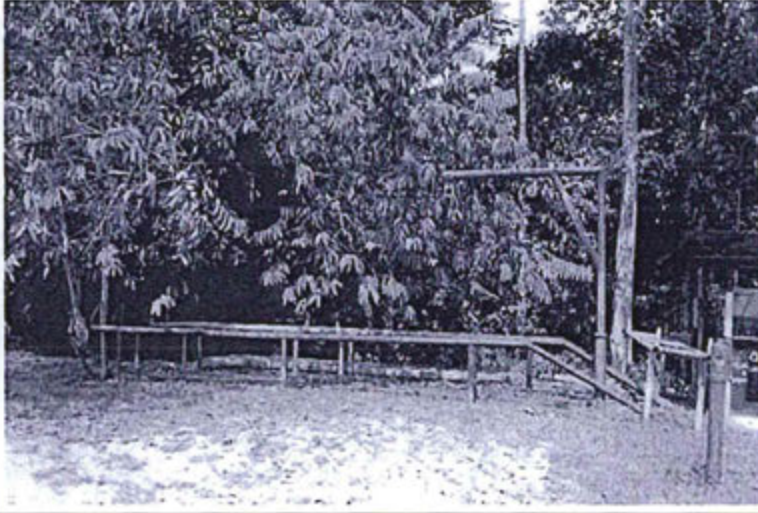
Los recipientes con aceite lubricante fueron retirados de la zona.

256. De la revisión de estas fotografías presentadas por el administrado en su escrito del 18 de setiembre de 2014, se advierte que habría retirado los recipientes con sustancias químicas de la Central Eléctrica de Huayurí, Topping Plan Huayurí, Batería Huayurí y del almacén central de Andoas; sin embargo, estas no tienen fecha cierta, razón por la cual, a esta sala no le es posible verificar si dicha acción de subsanación, fue realizada con anterioridad al inicio del presente procedimiento sancionador (20 de febrero de 2014).
257. Asimismo, se advierte que dichas fotografías no se encuentran georeferenciadas, impidiendo posicionar la información presentada en un lugar definido¹⁹⁹, en este caso las áreas que alega el administrado. En ese sentido, a la fecha no existen

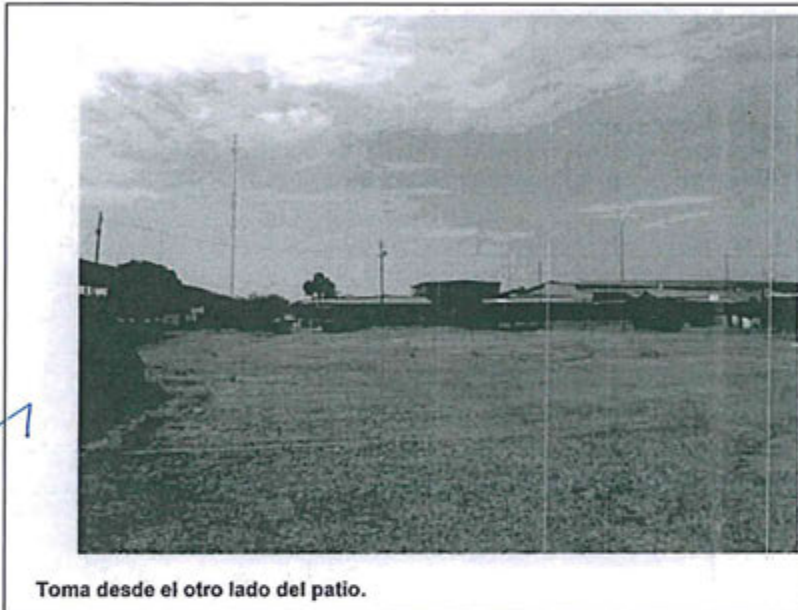
Toma desde el otro lado del patio.

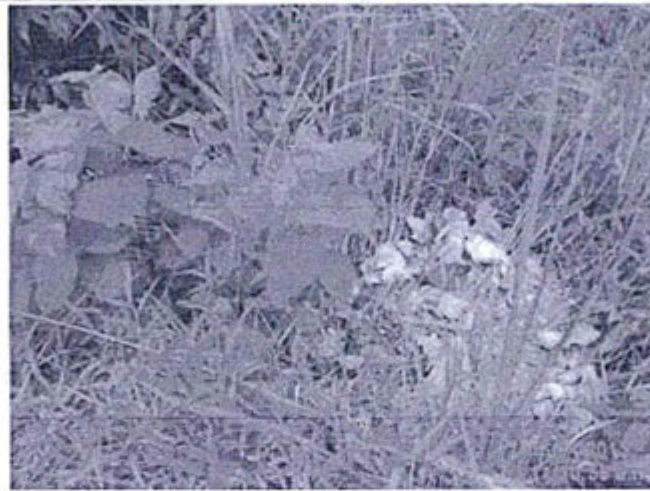
Fotografía N° 21: Residuos de metal y concreto dispuestos sobre el suelo – Locación de Pozos 12ata-13iny-14 - Huayuri – Lote 1AB.

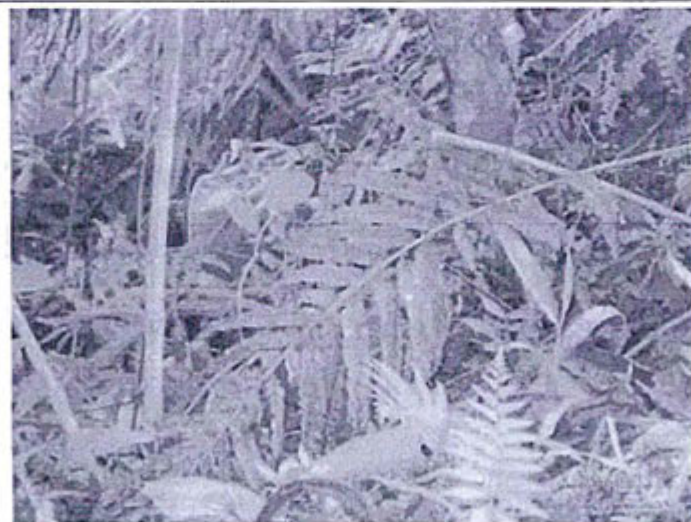
Fotografía N° 22: Residuos de metal dispuestos sobre el suelo – Locación de Pozos 12ata-13iny-14 - Huayuri – Lote 1AB.

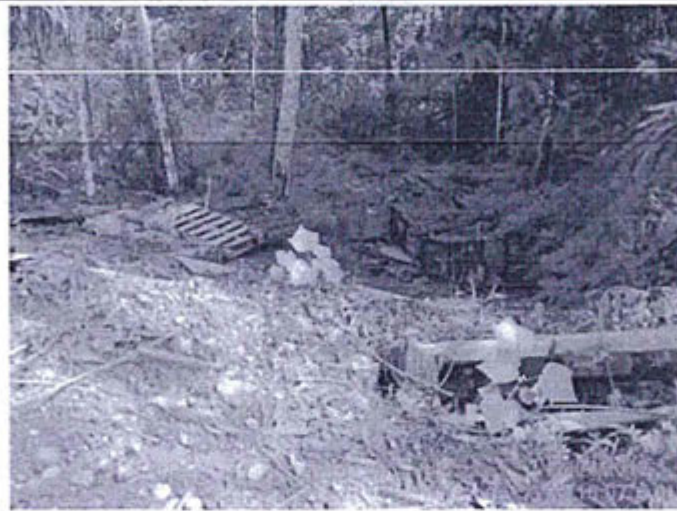
Fotografía N° 25: Residuos de plástico y madera dispuestos sobre el suelo – Locación de Pozos 10ata-11 - Huayuri – Lote 1AB.

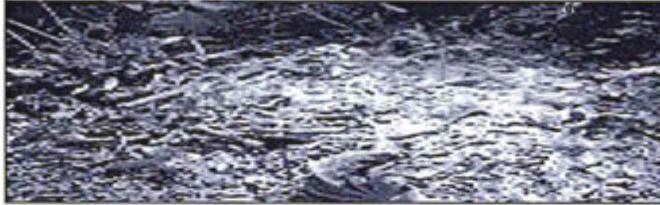
Suelo limpio de solidos pozos 10-11

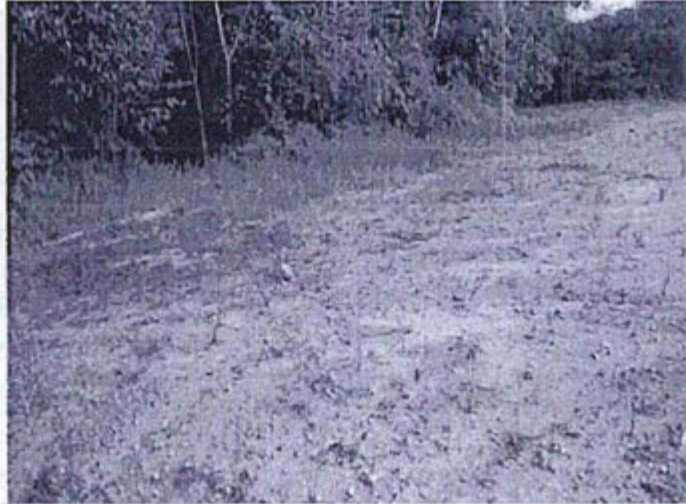
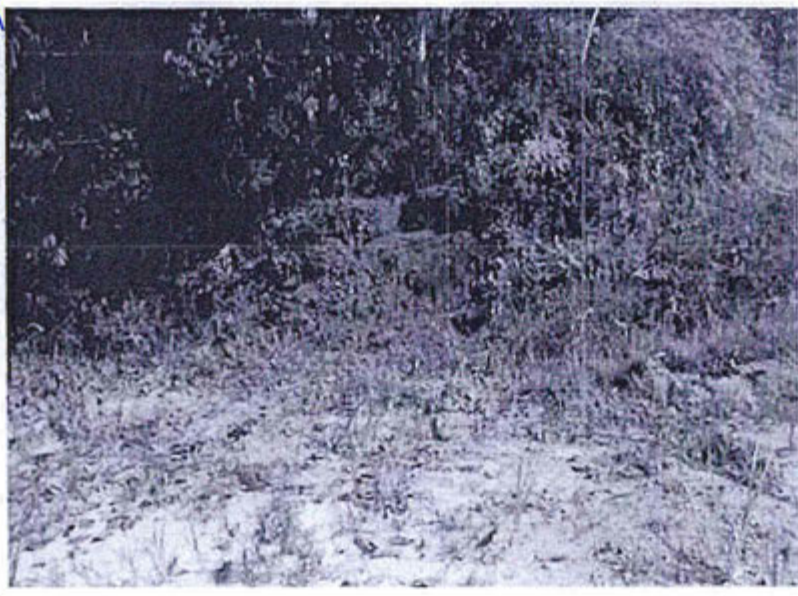
Pozos 3-4-5ata:

Se retiraron los residuos de cartón y plásticos.

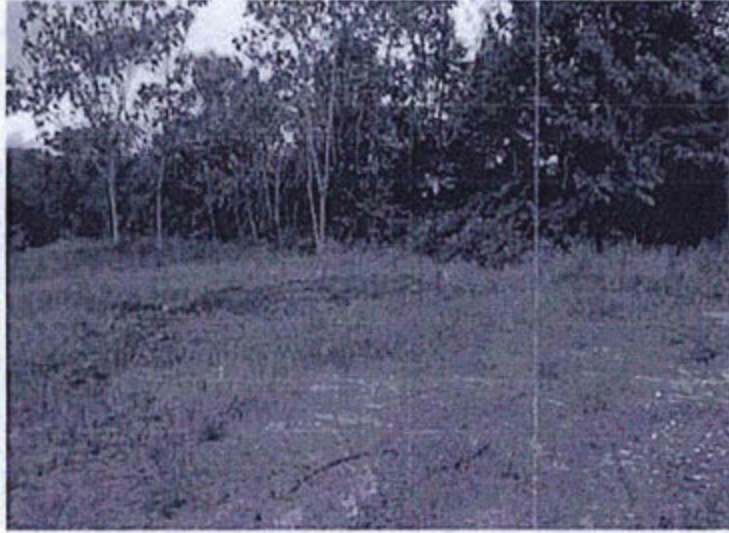
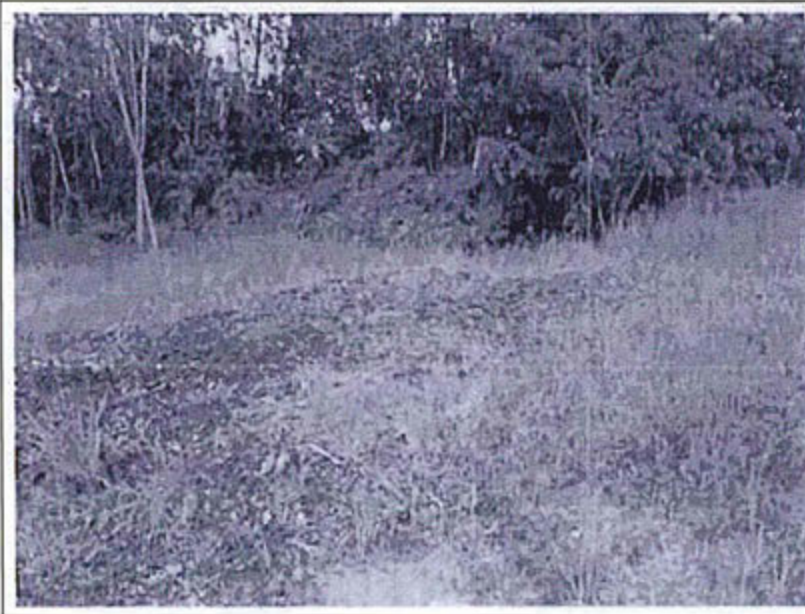
Pozos 10ata-11:

Se retiraron los residuos plásticos para su disposición final.

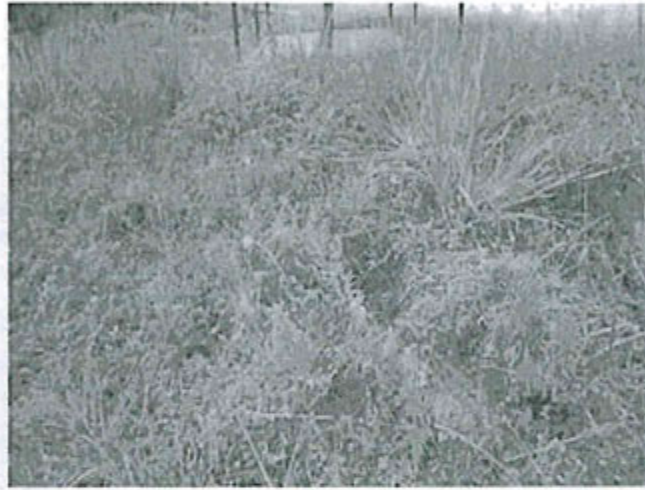
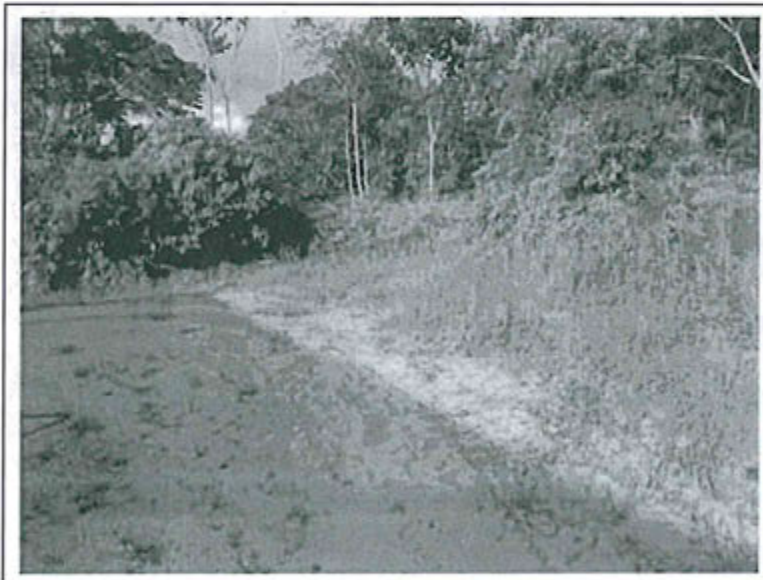
Pozos 12ata-14ata-15iny:

Se retiraron los residuos de metal y plástico para su disposición final

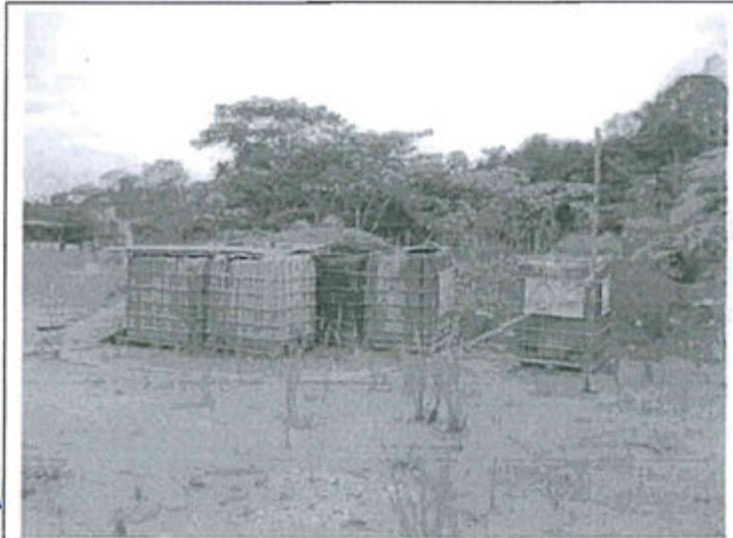
Pozo 6-7iny-8-15:

Fotografía N° 29: 07 Recipientes (de 330 gal de cap.) abiertos con residual de hidrocarburos a la intemperie - Locación de Pozos 6-7iny-8-15- Huayuri.

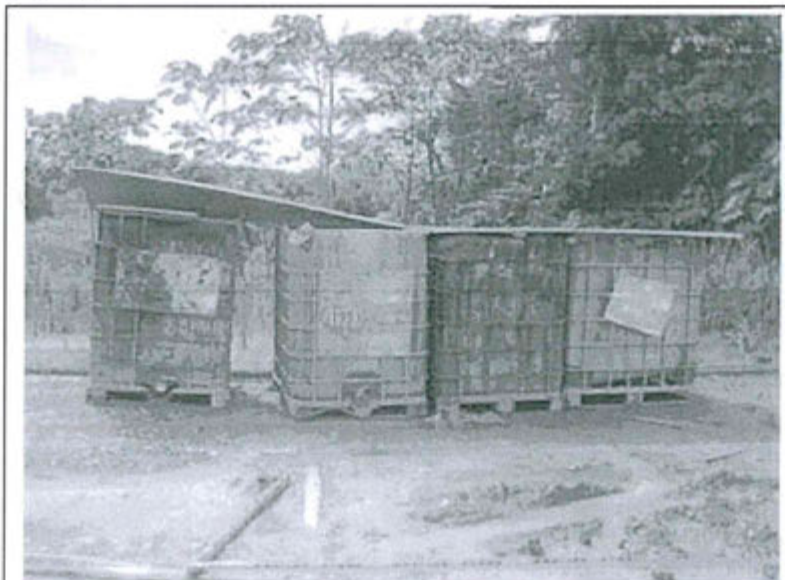
Pozo 10ata-11

Fotografía N° 30: 04 Recipientes (de 330 gal. de cap.) abiertos con residual de hidrocarburos dispuestos sobre el suelo - Locación de Pozos 10ata-11- Huayuri - Lote 1AB.

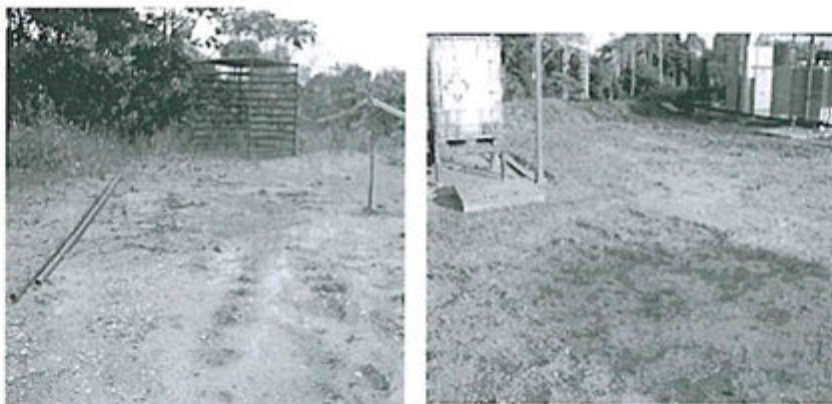
Contenedores pozos 10 y 11 limpio

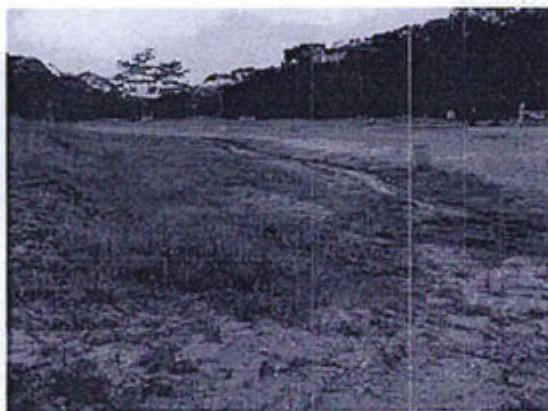
Pozos 6-7iny-8-15:

Se retiraron los recipientes con residuos de hidrocarburos y se transportaron hacia el almacén temporal de residuos peligrosos en Teniente López para su acondicionamiento y disposición final.

280. De la revisión de estas fotografías presentadas por el administrado en su escrito del 5 de mayo de 2013, se advierte que habría efectuado la limpieza en las áreas de Contenedores pozo 6-7-8-, 1-2, 12,13, 14, 10, 11, 1x; asimismo, de la revisión de las fotografías presentadas el 18 de setiembre de 2014, se advierte que habría efectuado la limpieza en la áreas de los Pozos 6-7iny-8-15 y 10ata-11. Sin embargo, dichas fotografías no tienen fecha cierta, razón por la cual no es posible verificar si dicha acción de subsanación fue realizada con anterioridad al inicio del presente procedimiento sancionador (20 de febrero de 2014).

281. Asimismo, se advierte que dichas fotografías no se encuentran georeferenciadas, por lo que no se puede posicionar la información presentada en un lugar definido, en este caso las áreas que alega el administrado. En ese sentido, no existen medios probatorios mediante los cuales se constata que se habrían subsanado la conducta infractora materia de evaluación.

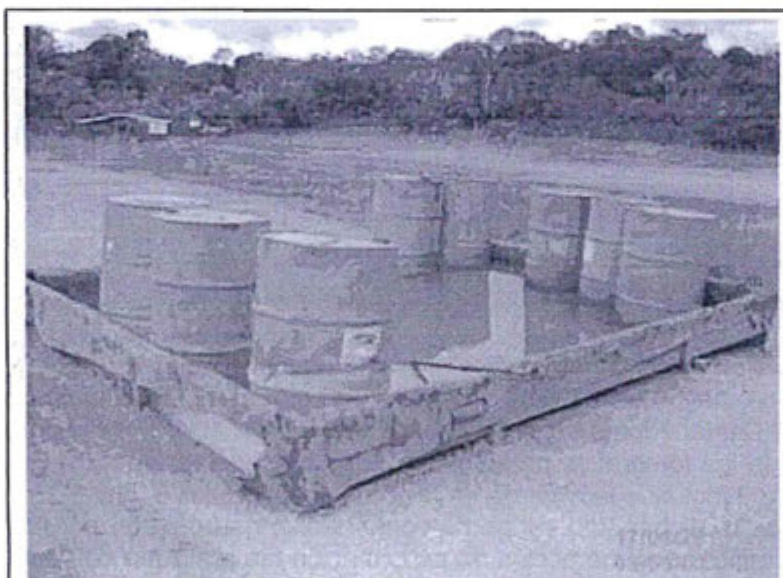
Pozo 12ata-14ata-15iny:

Fotografía N° 16: 08 recipientes (de 42 gal. de cap.) con residual de lubricante a la intemperie con zona de contención secundaria llena de agua - Locación de Pozos 12ata-14ata-15iny - Casahuari Sur - Lote 1AB.

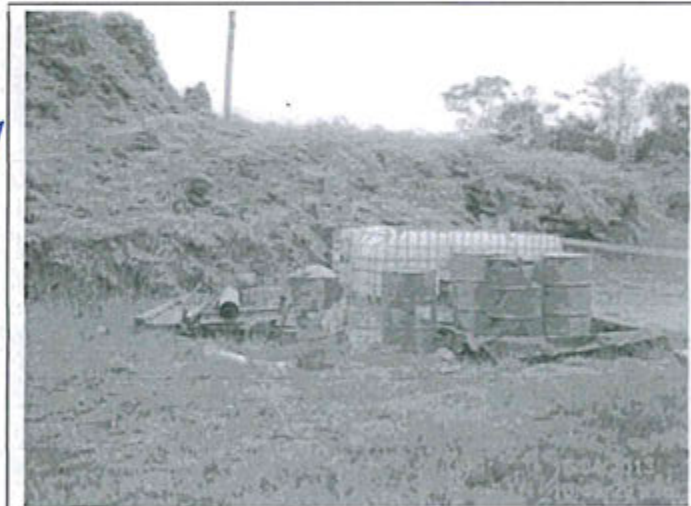
Pozo 1-2:

Fotografía N° 6: 05 Recipientes (Cilindros) con residual de lubricante dispuestos sobre el suelo - Locación de Pozos 1-2 - Huayuri - Lote 1AB.

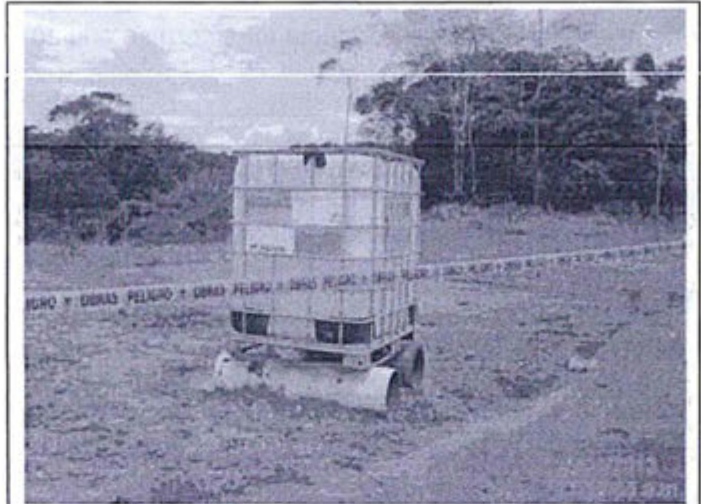
Fotografía N° 7: 01 Recipientes (BulkDrum) con residual de sustancia química JT-375 dispuestos sobre el suelo – Locación de Pozos 12ata-13iny-14 - Huayuri – Lote 1AB.

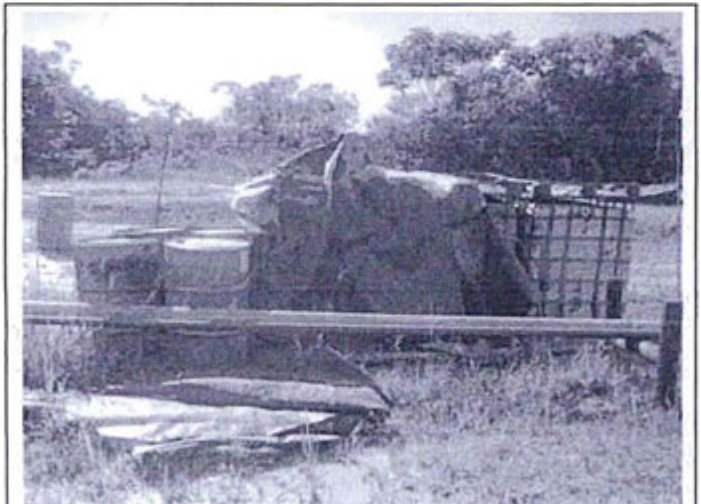
Fotografía N° 8: 03 recipiente con residual de hidrocarburo (de 330 gal. de cap.) y 05 recipientes (de 42 gal. de cap.) con residual de lubricante dispuestos sobre el suelo –Pozo 1X – Huayuri

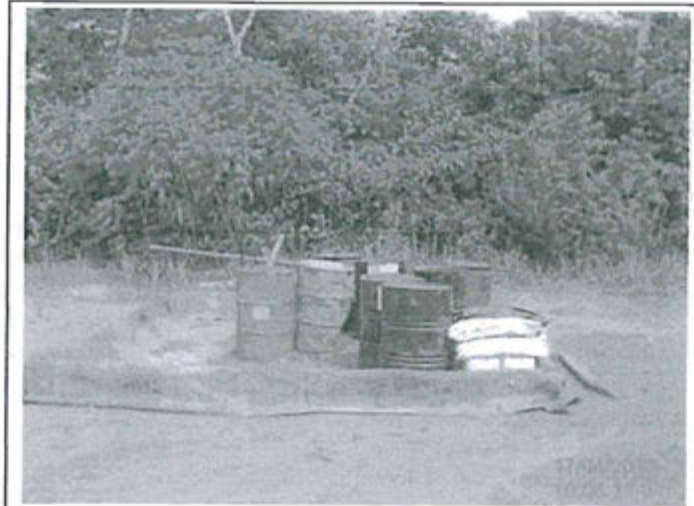
Pozos 18-19ata-20:

Fotografía N° 12: 08 recipientes (de 42 gal. de cap.), 06 recipientes (de 10 gal. de cap.), 03 recipientes (de 05 gal. de cap.), y 05 sacos (de 50 kg de cap.) con residual de sustancias químicas a la intemperie - Locación de Pozos 18-19ata-20 - Capahuari Sur - Lote 1AB.
