**Tribunal de Fiscalización Ambiental
Sala Especializada en Minería y Energía**

RESOLUCIÓN N° 048-2017-OEFA/TFA-SME

EXPEDIENTE : 432-2013-OEFA/DFSAI/PAS
PROCEDENCIA : DIRECCIÓN DE FISCALIZACIÓN, SANCIÓN Y APLICACIÓN DE INCENTIVOS.
ADMINISTRADO : PLUSPETROL NORTE S.A.
SECTOR : HIDROCARBUROS LÍQUIDOS
APELACIÓN : RESOLUCIÓN DIRECTORAL N° 1589-2016-OEFA/DFSAI

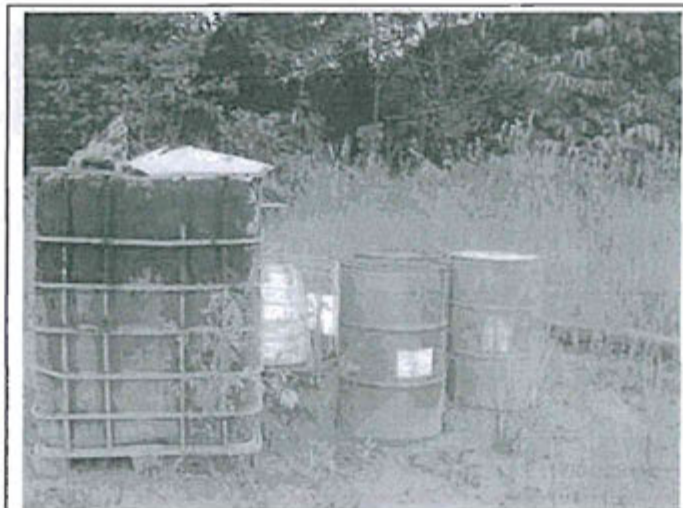
Fotografía N° 13: 01 recipiente con residual de hidrocarburo y 03 recipientes con residual lubricante a la intemperie - Locación de Pozos 18-19ata-20 - Capahuari Sur - Lote 1AB.

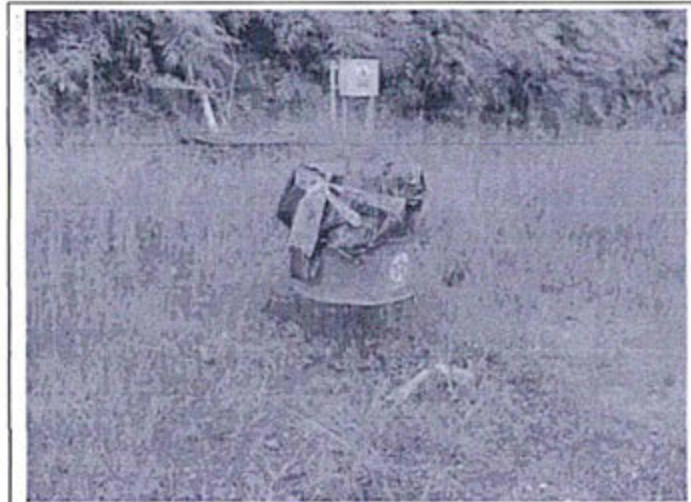
Pozos 24-27:

Fotografía N° 14: 01 recipiente (de 42 gal. de cap.) con residual de lubricante a la intemperie – Locación de Pozos24-27 – Capahuari Sur – Lote 1AB.

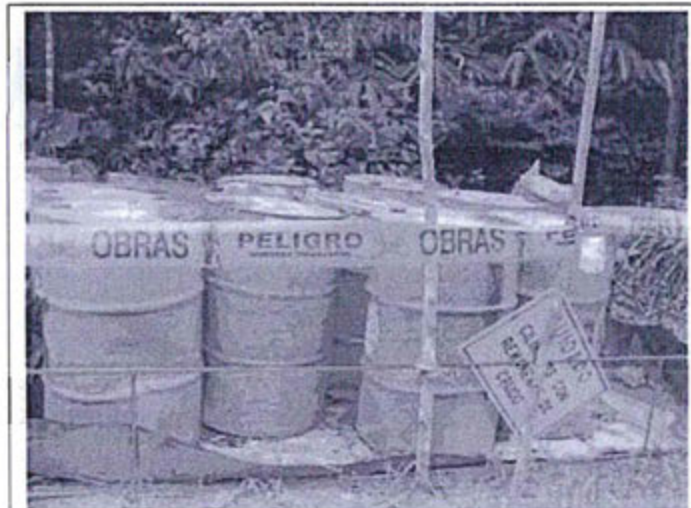
Fotografía N° 15: 10 recipientes (de 42 gal. de cap.) con residual de de lubricante a la intemperie – Locación de Pozos24-27 – Capahuari Sur.

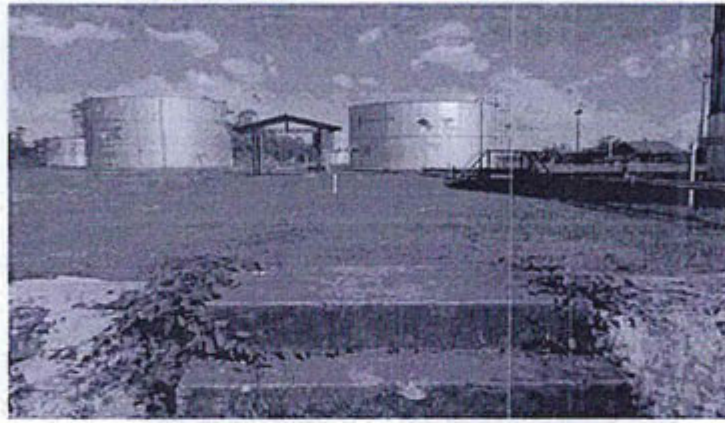
Patio de Combustible Andoas

Se retiraron los contenedores con residual y sustancias químicas

296. De la revisión de estas fotografías presentadas por el administrado en su escrito del 5 de mayo de 2013, se advierte que habría efectuado la limpieza en las áreas de Contenedores pozos 6-7-8, 1-2, 12, 13, 14, 10, 11, 1x, y las áreas CS-24-27 y CS-18-19-20; asimismo, de la revisión de las fotografías presentadas el 18 de setiembre de 2014, se advierte que habría efectuado la limpieza en las áreas del Patio de combustible Andoas, Pozos, 1x, 1-2, 12ata-13iny-14. Sin embargo, dichas fotografías no tienen fecha cierta, razón por la cual no es posible verificar si dicha acción de subsanación fue realizada con anterioridad al inicio del presente procedimiento sancionador (20 de febrero de 2014).

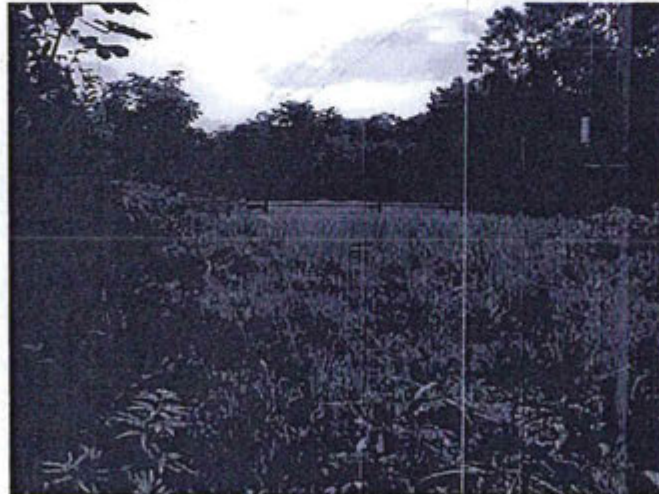
Pozo 1X:

Se retiraron los recipientes con residuos de hidrocarburos y se transportaron hacia el almacén temporal de residuos peligrosos en Teniente López para su acondicionamiento y disposición final.

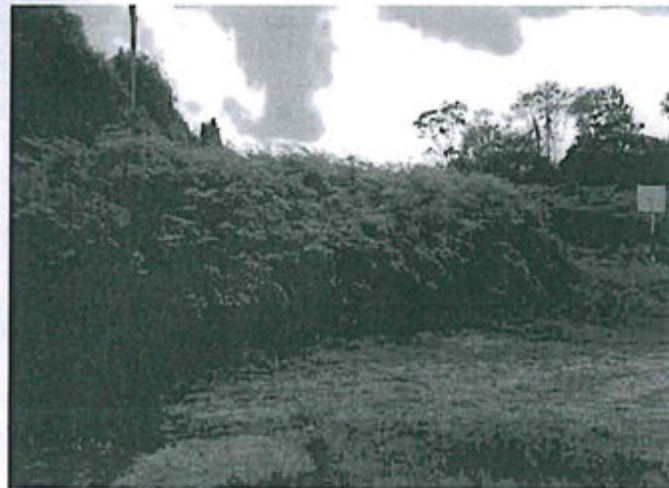
Pozos 1-2:

Se retiraron los recipientes con residuos de hidrocarburos y se transportaron hacia el almacén temporal de residuos peligrosos en Teniente López para su acondicionamiento y disposición final.

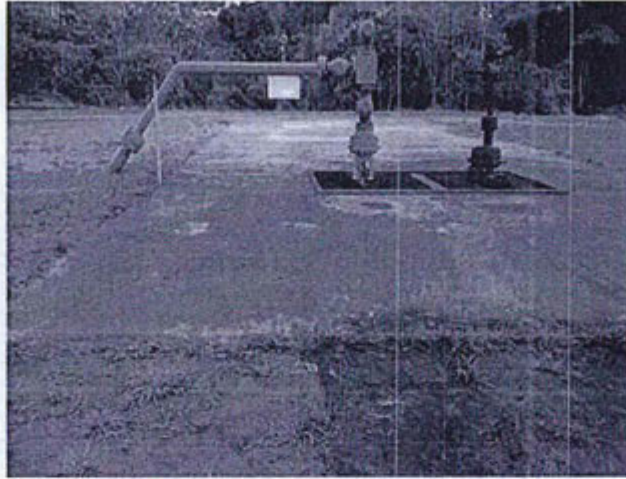
Pozos 12ata-13iny-14:

Se retiraron los recipientes con residuos de hidrocarburos y se transportaron hacia el almacén temporal de residuos peligrosos en Teniente López para su acondicionamiento y disposición final.
