EXPEDIENTE N° : 1345-2013-OEFA/DFSAI/PAS
ADMINISTRADO : EMPRESA REGIONAL DE SERVICIO PÚBLICO DE ELECTRICIDAD DEL CENTRO S.A.¹
UNIDAD AMBIENTAL : CENTRAL HIDROELÉCTRICA POZUZO
UBICACIÓN : PROVINCIAS DE OXAPAMPA Y PUERTO INCA, DEPARTAMENTO DE CERRO DE PASCO
SECTOR : ELECTRICIDAD
MATERIA : COMPROMISO AMBIENTAL
 ARCHIVO

SUMILLA: *Se declara el archivo del presente procedimiento administrativo sancionador iniciado contra Empresa Regional de Servicio Público de Electricidad del Centro S.A.*

IV.1 Única cuestión en discusión: Determinar si Electrocentro cercó y señaló la totalidad del área afectada por el huayco, indicando la peligrosidad del mismo en un lugar visible

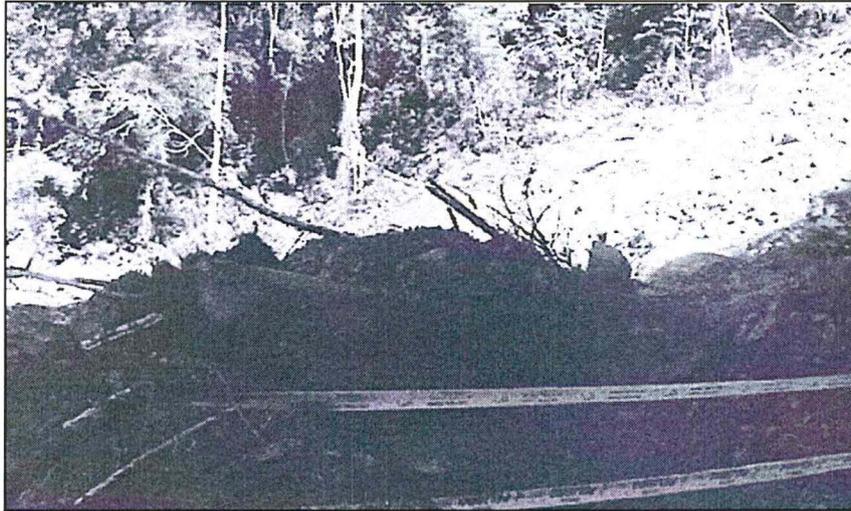
Vista Fotográfica 6: Se muestra una sección del área afectada donde se ubicó la ex C.H. Pozuzo, se observa, cintas de seguridad de alcance insuficiente y ausencia de señalización de peligro.

22. El Informe Técnico Acusatorio señaló que las cintas implementadas por Electrocentro fueron de alcance insuficiente ya que una sección de la ladera se encuentra desprendida y no existe señalización de peligro, tal como se acredita a continuación²¹:

33. En efecto, el Informe de Supervisión incorpora las Vistas Fotográficas 6 y 7, de las que se advierte que el área afectada no se encuentra completamente cercada pues una sección presenta cintas de seguridad de alcance insuficiente (sección de ladera desprendida); asimismo, no existe señalización de peligro alguna.

23. De acuerdo a las pruebas antes señaladas, se advierte que a Electrocentro no cercó y señaló los lugares de peligro conforme al EIA CH Pozuzo, ya que implementó cintas de seguridad de material plástico que: (i) fueron de alcance insuficiente (ii) se encuentran sobre el suelo, (iii) no impiden el paso de las

personas y/o animales que se puedan acercar, (iv) no se encuentran bien ancladas y (v) su plástico no es de larga duración.

24. Asimismo, se advierte que la indicación de "peligro" existente en la cinta implementada por Electrocentro es genérica, la cual no precisa el tipo de peligro que conlleva dicha zona. En particular, al haberse dado un deslizamiento por la causa de un huayco, el área se encuentra inestable, pudiéndose producir, entre otros, deslizamientos similares, hundimientos en el terreno y/o deslizamientos de algún otro material.

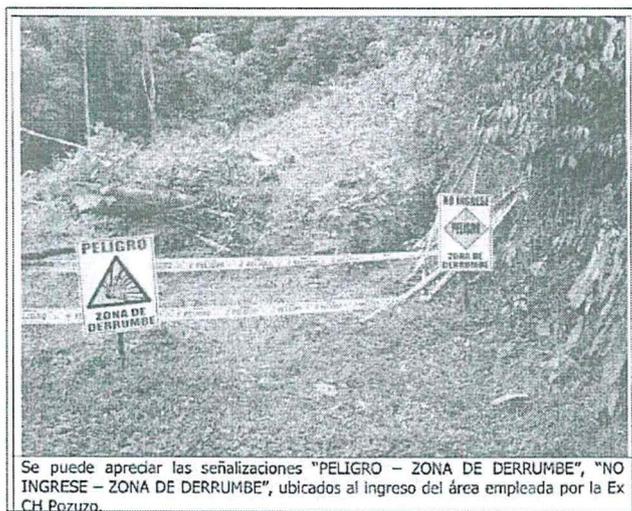
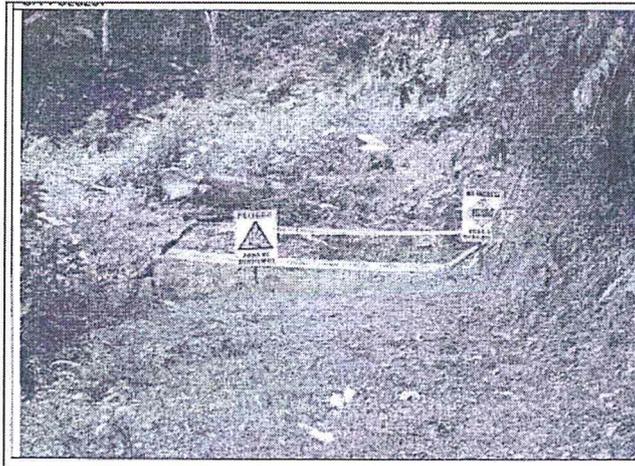
27. Mediante escrito del 31 de enero del 2014 recibida por el OEFA el 3 de febrero del 2014, Electrocentro presentó sus levantamientos de observaciones adjuntando las siguientes fotografías²²:

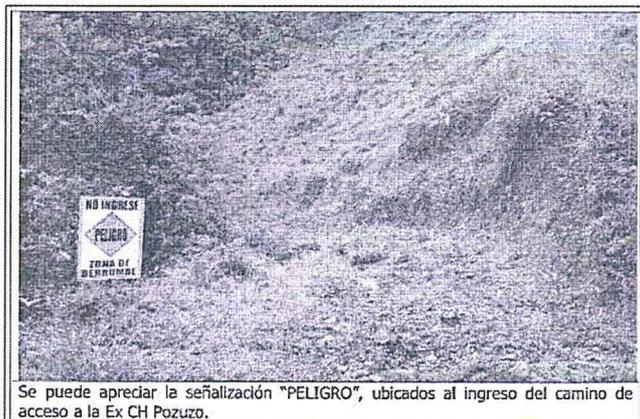
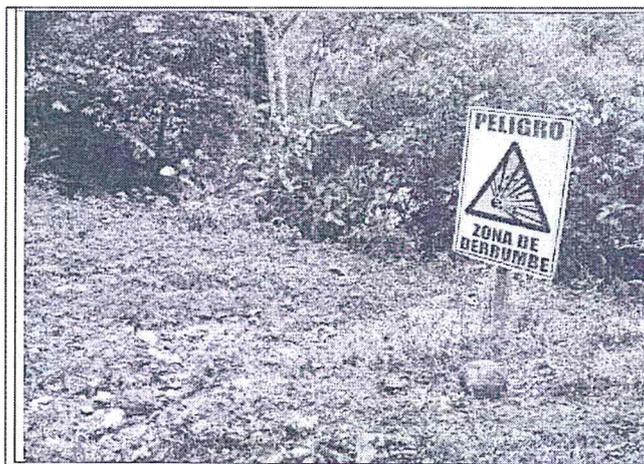
También se han instalado señalizaciones preventivas, ubicadas al inicio del camino de acceso a la Ex Central Hidráulica de Pozuzo, tal como se muestra en las siguientes vistas:

Se puede apreciar la señalización "PELIGRO", ubicados al ingreso del camino de acceso a la Ex CH Pozuzo.

8. De las vistas fotográficas, se aprecia que Electrocentro ha implementado el cartel de peligro con la indicación de "zona de derrumbe". En tal sentido, el cartel indica con adecuada precisión sobre el riesgo existente en la zona.

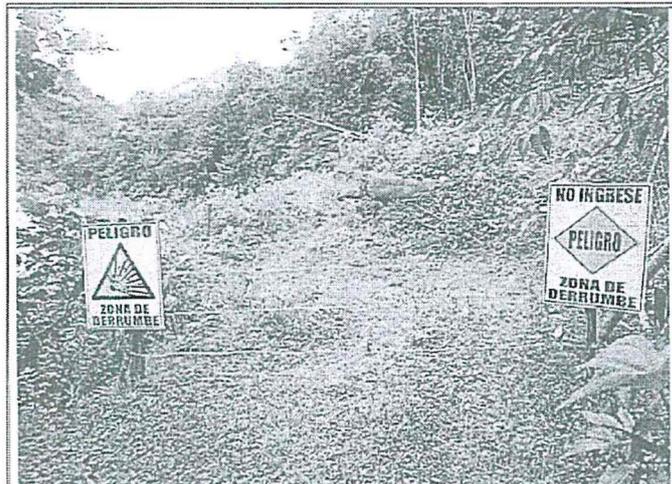
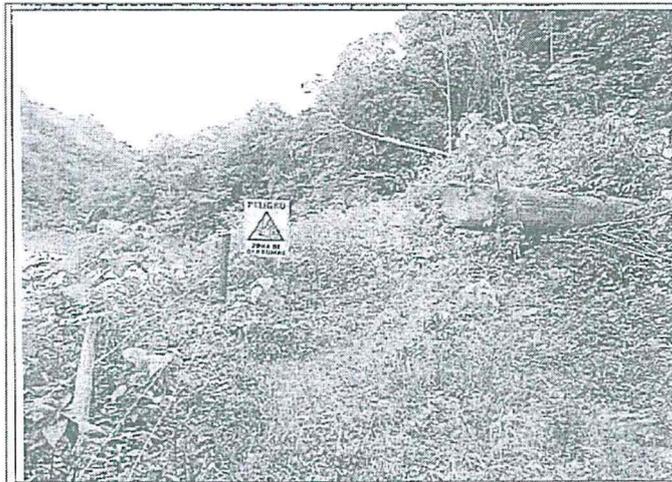
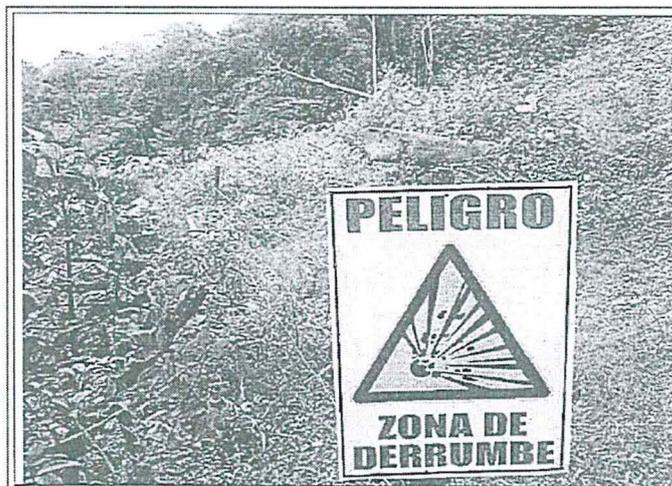
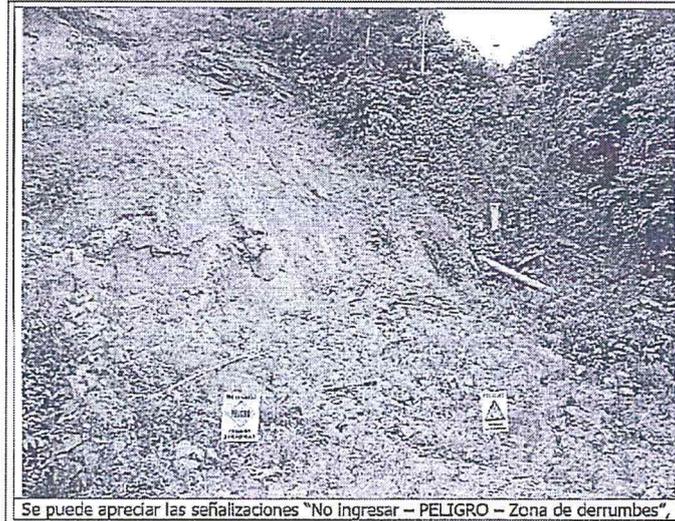
Se puede apreciar las señalizaciones "PELIGRO - ZONA DE DERRUMBE", "NO INGRESE - ZONA DE DERRUMBE", así como el cerco con púas, para evitar el ingreso de personas al ingreso del área empleada por la Ex CH Pozuzo.

30. De las vistas fotográficas, se aprecia que Electrocentro ha implementado, además del cartel de peligro, un cerco de púas de tres filas, impidiendo el paso de personas y/o animales.
