Resolución Directoral N° 151-2017-OEFA/DFSAI

Expediente N° 057-10-MA/E

EXPEDIENTE N° : 057-10-MA/E
ADMINISTRADO : VOLCAN COMPAÑÍA MINERA S.A.A.¹
UNIDAD MINERA : CERRO DE PASCO
UBICACIÓN : DISTRITO DE SIMÓN BOLÍVAR, PROVINCIA Y
DEPARTAMENTO DE PASCO
SECTOR : MINERÍA
MATERIA : VERIFICACIÓN DE CUMPLIMIENTO DE MEDIDAS
CORRECTIVAS

SUMILLA: *Se deja sin efecto la medida correctiva ordenada mediante Resolución Directoral N° 308-2016-OEFA/DFSAI consistente en que Volcan Compañía Minera S.A.A. construya el canal de coronación en el lado oeste del depósito de desmonte Rumiallana conforme al compromiso asumido en el Estudio de Impacto Ambiental del proyecto de "Ampliación de las Plantas Concentradoras Paragsha 8,500 a 9,500 TMD – San Expedito 450 a 650 TMD de la U.E.A. Cerro de Pasco", aprobado mediante Resolución Directoral N° 318-2008-MEM/AAM.*

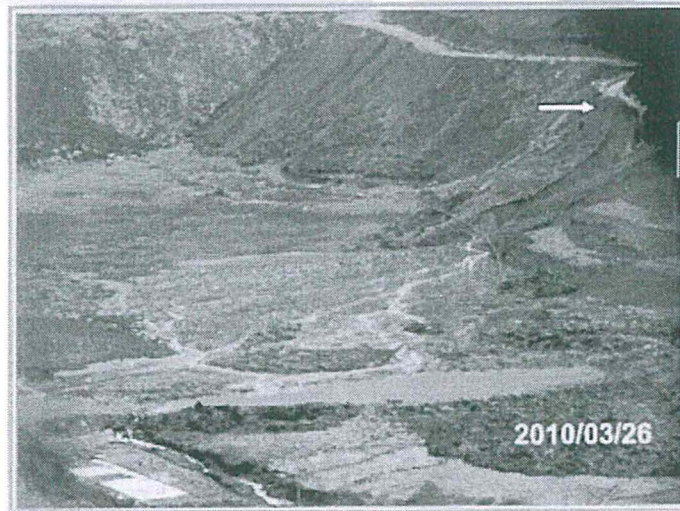
Fotografía N° 30: Canal de coronación en la margen izquierda de la quebrada Rumiallana, el cual ha colapsado y las aguas han erosionado la ladera impactando el bofedal ubicado en el lecho de la quebrada, UEA Cerro de Pasco.

49. Debe considerarse que durante la supervisión del año 2010 —que dio lugar al procedimiento administrativo sancionador tramitado bajo el presente expediente— se calificó como hallazgo el material erosionado encontrado sobre el bofedal, el cual fue resultado del colapso del canal de coronación en la margen izquierda de la quebrada Rumiallana, lo cual se aprecia en las siguientes fotografías 30, 31 y 32 del Informe N° 003-2010-MA-SE:

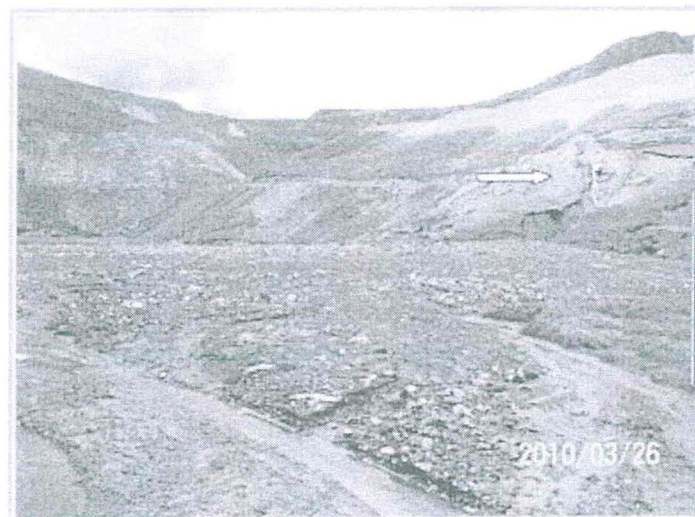
Fotografía N° 31 Canal de coronación en la margen izquierda de la quebrada Rumiallana, el cual ha colapsado y las aguas han erosionado la ladera impactando el bofedal ubicado en el lecho de la quebrada, UEA Cerro de Pasco.

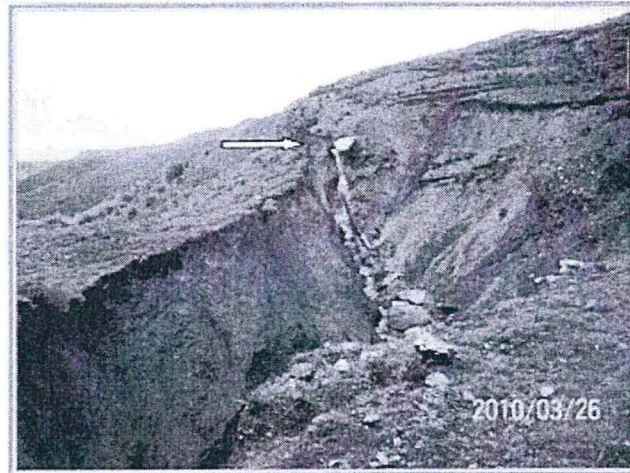
Fotografía N° 32 Canal de coronación en la margen izquierda de la quebrada Rumiallana, el cual ha colapsado y las aguas han erosionado la ladera impactando el bofedal ubicado en el lecho de la quebrada (viene fotografía N° 31), UEA Cerro de Pasco.

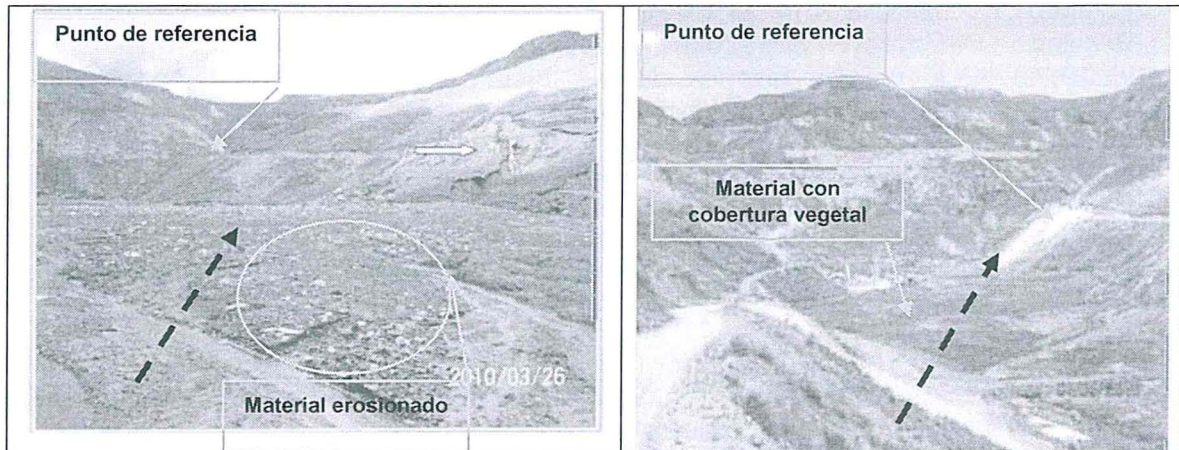
54. De la comparación realizada, se aprecia que en la fotografía correspondiente al año del hallazgo —2010— el lecho de la quebrada Rumiallana se encontraba con material erosionado producto de las lluvias, mientras que en la fotografía correspondiente al año 2016 el lecho se encuentra limpio y con cobertura natural.
