Resolución Directoral N° 225-2017-OEFA/DFSAI

Expediente N° 457-2015-OEFA/DFSAI/PAS

EXPEDIENTE N° : 457-2015-OEFA/DFSAI/PAS
ADMINISTRADO : COMPAÑÍA MINERA VICHAYCOCHA S.A.C.
PROYECTO DE EXPLORACIÓN : PISHGO
UBICACIÓN : DISTRITO DE TICLACAYAN, PROVINCIA Y DEPARTAMENTO DE PASCO
SECTOR : MINERÍA
MATERIA : CUMPLIMIENTO DE COMPROMISOS AMBIENTALES
RESPONSABILIDAD ADMINISTRATIVA
MEDIDA CORRECTIVA

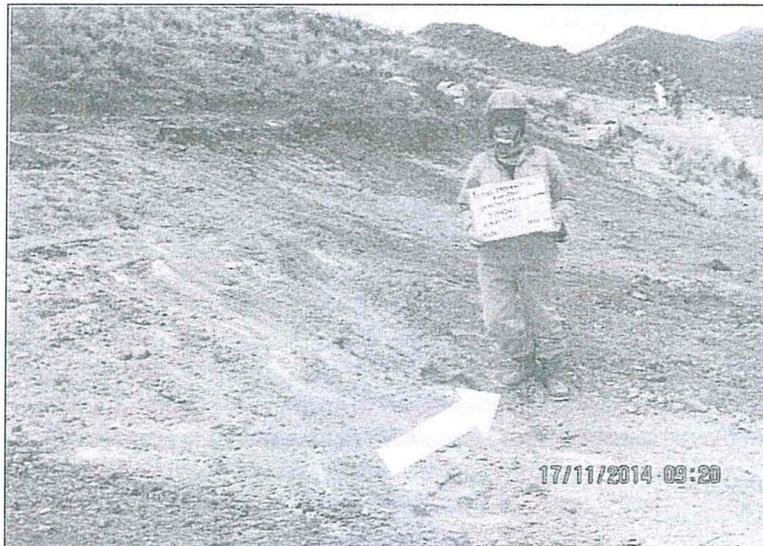
No obstante, durante las acciones de supervisión se advirtió que existían zonas que aún se encontraban proceso de revegetación (es decir, que, al momento de la supervisión no se encontraban revegetadas), ubicadas en las siguientes coordenadas UTM WGS 84: (...); 8826019N, 373424E (Ver fotografía N° 06).

En este sentido, durante de la Supervisión Regular 2014 se pudo verificar que Minera Vichaycocha no culminó con revegetar las áreas disturbadas del proyecto de exploración "Pishgo" a pesar de haberse concluido el plazo previsto para las labores de cierre y post cierre en el EIASd aprobado por Resolución Directoral N° 352-2009-MEM/AAM.

Asimismo, se ordena a Compañía Minera Vichaycocha S.A.C. como medida correctiva que cumpla con revegetar el área del componente ubicado en las coordenadas UTM WGS 84 373424E y 8826019N siguiendo los criterios contemplados en el instrumento de gestión ambiental aprobado, en un plazo de ciento sesenta (160) días hábiles contado a partir del día siguiente de notificada la presente resolución.

| Conducta infractora | Medida correctiva | | |
|---|---|---|--|
| El titular minero no habría revegetado el área del componente ubicado en las coordenadas UTM WGS 84 373424E y 8826019N y conforme a los compromisos de cierre aprobados en su instrumento de gestión ambiental. | Revegetar el área del componente ubicado en las coordenadas UTM WGS 84 373424E y 8826019N siguiendo los criterios contemplados en el instrumento de gestión ambiental aprobado. | En un plazo no mayor de ciento sesenta (160) días hábiles, contado a partir del día siguiente de la notificación de la presente resolución. | En un plazo no mayor de diez (10) días hábiles contado desde el día siguiente de vencido el plazo para cumplir con la medida correctiva, Minera Vichaycocha deberá presentar ante la Dirección de Fiscalización del OEFA un informe técnico que detalle las labores de revegetación realizadas, incluyendo el tipo de vegetación a trasplantar, cronograma de trabajo, análisis de costos, plano de ubicación; asimismo deberá adjuntar fotografías fechadas y con coordenadas UTM WGS 84. |
