**EXPEDIENTE N°** : 519-2013-OEFA/DFSAI/PAS  
**ADMINISTRADO** : COMPAÑÍA MINERA ANTAPACCAY S.A.<sup>1</sup>  
**PROYECTO DE EXPLORACIÓN** : COROCCOHUAYCO  
**UBICACIÓN** : DISTRITO Y PROVINCIA DE ESPINAR  
DEPARTAMENTO DE CUSCO  
**SECTOR** : MINERÍA  
**MATERIA** : CUMPLIMIENTO DE COMPROMISOS  
AMBIENTALES  
ARCHIVO

**SUMILLA:** *Se archiva el presente procedimiento administrativo sancionador seguido contra Compañía Minera Antapaccay S.A. por los supuestos incumplimientos al Literal a) del Numeral 7.2 del Artículo 7° y Artículo 16° del Reglamento Ambiental para las Actividades de Exploración Minera, aprobado por Decreto Supremo N° 020-2008-EM, por los fundamentos expuestos en la presente resolución.*

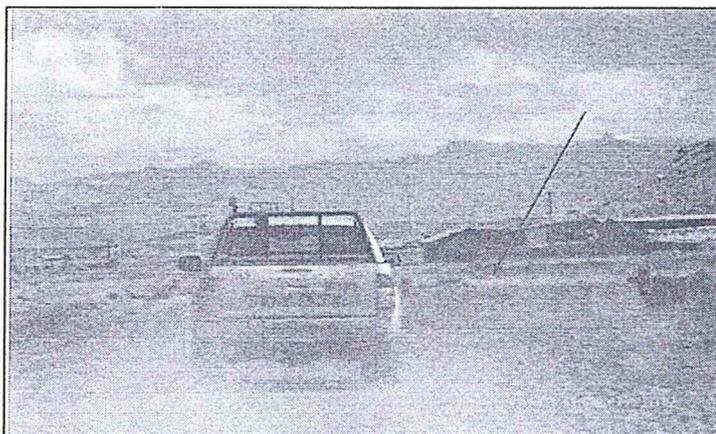
Fotografía N° 46.- Observación N° 1, vista del levantamiento de polvo al paso de los vehículos livianos, los cuales están impactando la calidad de aire.

26. En efecto, se evidencia que Minera Antapaccay habría incumplido el compromiso de implementar medidas para el control de calidad del aire, rociando con agua las superficies de las trochas carrozables que se encuentren cercanas al campamento y áreas de trabajo, en este caso la vía principal de acceso al proyecto de exploración, la cual constituye área de influencia directa de los trabajos de exploración. Dicho incumplimiento ha quedado comprobado mediante la Fotografía N° 46 y la Observación N° 1 del Informe de Supervisión.

27. Al respecto, mediante su escrito de Levantamiento de las Observaciones presentado el 17 de enero del 2013<sup>19</sup>, Minera Antapaccay comunicó la subsanación de lo observado durante la supervisión, indicando que mantiene un contrato con una empresa para efectuar el regadío de las vías internas y externas, para lo cual cuenta con una cisterna en el proyecto, asimismo ha implementado un plan complementario de regadío de las vías en época humedad. Adjunta fotografías donde se acredita el regado de las vías en forma posterior a la supervisión, tal como se observa a continuación:

28. De las vistas fotográficas, se aprecia que el titular minero realizó el regado de vías en los accesos del proyecto de exploración, además de haber realizado mejoras en el plan de regado de vías. Por tal motivo, se concluye que Minera Antapaccay ha cumplido con subsanar el hecho materia de imputación.

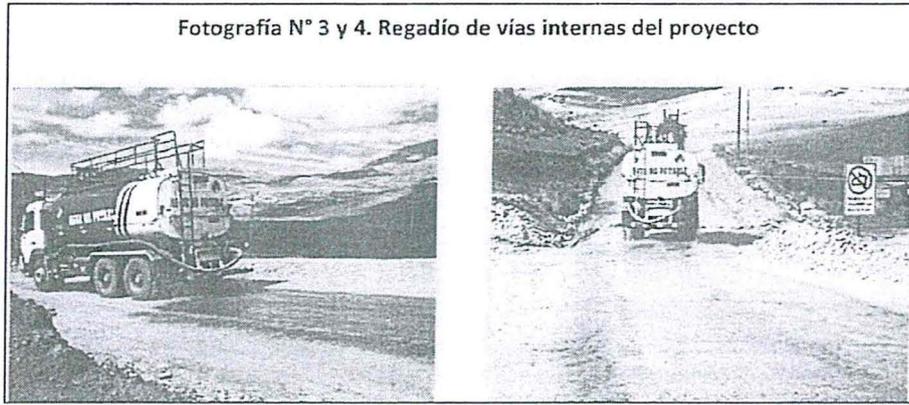
Fotografía N° 3 y 4. Regadío de vías internas del proyecto

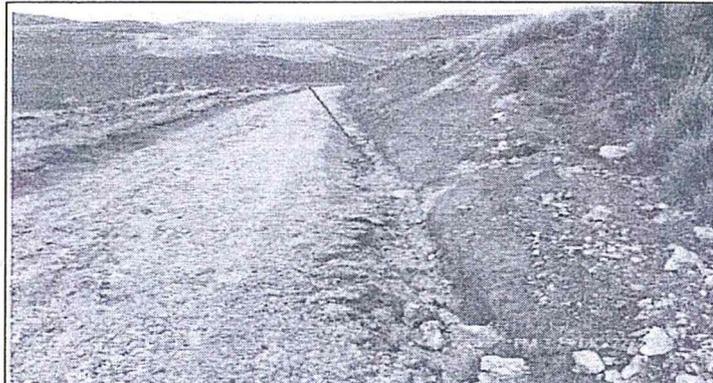
45. La observación detectada se sustenta en las fotografías N° 20, 49 y 50 del Informe de Supervisión<sup>28</sup>, en las cuales se evidencia que en algunos sectores (entre ellos, la vía de acceso a la plataforma CORI-196) las cunetas implementadas por Antapaccay se encontraban cubiertas con material sólido; mientras que en otros tramos no contaban con cunetas, incumpliendo lo señalado en su compromiso establecido en su EIAsd, tal como se observa a continuación:

Fotografía N° 49.- Observación N° 3, Vista de la cuneta del acceso a la plataforma CORI-196 colmatada con materiales gruesos.

46. Al respecto, mediante su escrito de Levantamiento de las Observaciones presentado el 17 de enero del 2013<sup>29</sup>, Minera Antapaccay comunicó la subsanación de lo observado durante la supervisión señalando que cuenta con una Guía de construcción de plataformas y accesos y que adelantó el programa de mantenimiento de las cunetas, efectuándolo del 3 al 10 de enero de 2013. Adjunta fotografías donde se acredita el mantenimiento de las cunetas observadas durante la supervisión, tal como se observa a continuación:

- 47. De las vistas fotográficas, se aprecia que el titular minero realizó el mantenimiento de cunetas en los accesos del proyecto de exploración. Por tal motivo, se concluye que Minera Antapaccay ha cumplido con subsanar el hecho materia de imputación.

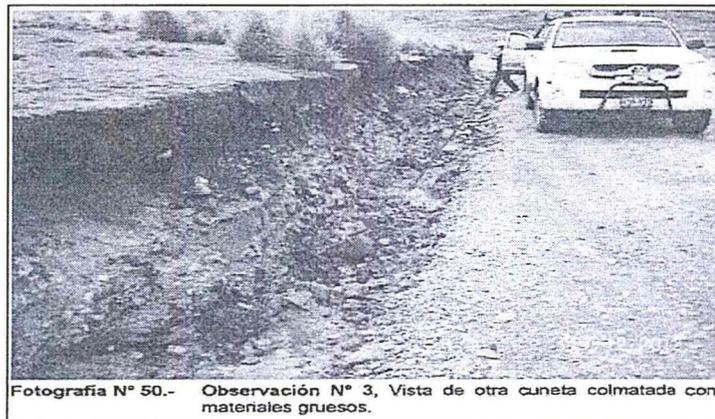
Fotografía N° 50.- Observación N° 3, Vista de otra cuneta colmatada con materiales gruesos.

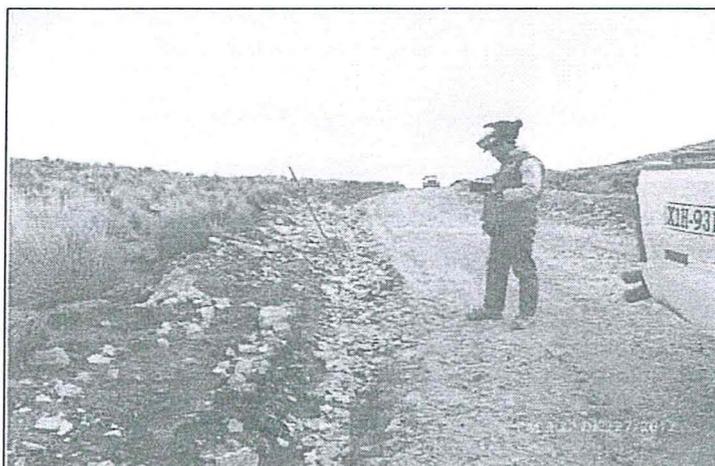
Fotografía N° 20.- Otra vista de la cuneta del acceso CORI-196 colmatada con materiales gruesos.

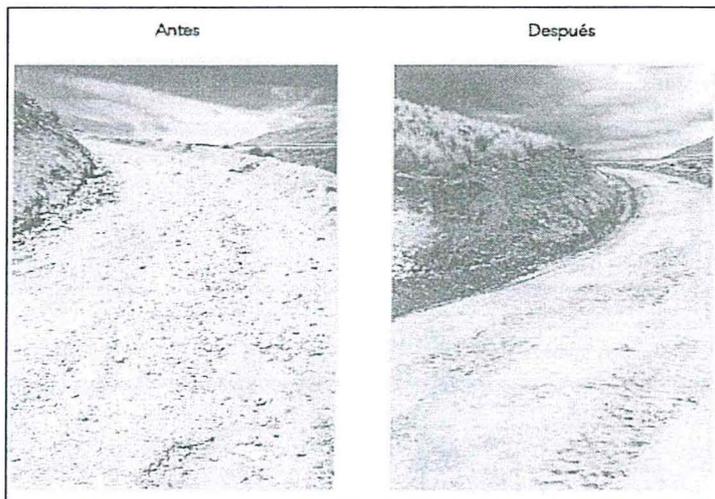
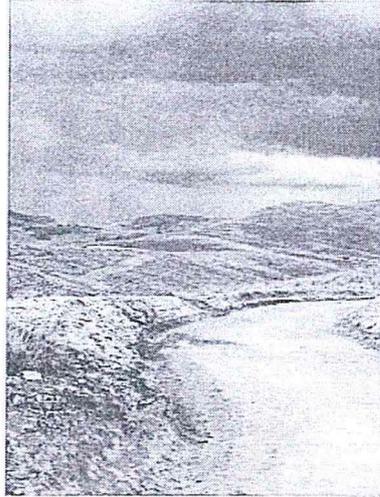
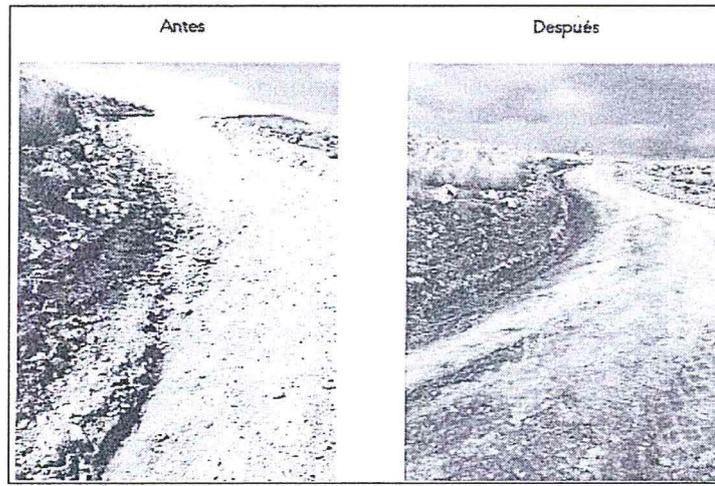
Fotografía N° 5. Mantenimiento de accesos internos del proyecto  
Coroccohuayco Zona NOR-OESTE

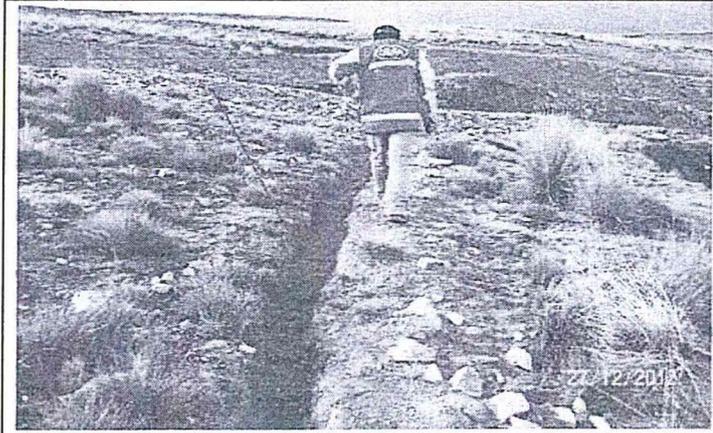
Fotografía N° 51.- Observación N° 4, Vista del canal superior de la plataforma CORI-133, canal construido sobresuelo el cual se encuentra colmatado que permite que las aguas de escorrentía lleguen a la plataforma.

54. De la revisión de las fotografías antes adjuntas, se tiene que si bien el supervisor indica que el canal se encuentra colmatado, no se aprecia en las tomas un nivel alto de acumulación de sedimentos que pueda facilitar la acumulación de aguas en la plataforma CORI-133.
55. Asimismo, en la fotografía N° 52 se aprecia que en la plataforma antes referida existe un desnivel que pareciera favorecer la acumulación de aguas, lo que no permite determinar que este hecho fue causado por el incumplimiento del compromiso de habilitación y mantenimiento de canales imputado al titular minero.
56. Sobre el particular, en virtud del principio de licitud<sup>33</sup> y bajo el criterio de responsabilidad objetiva recogido en la LGA<sup>34</sup> y las Reglas Generales sobre el

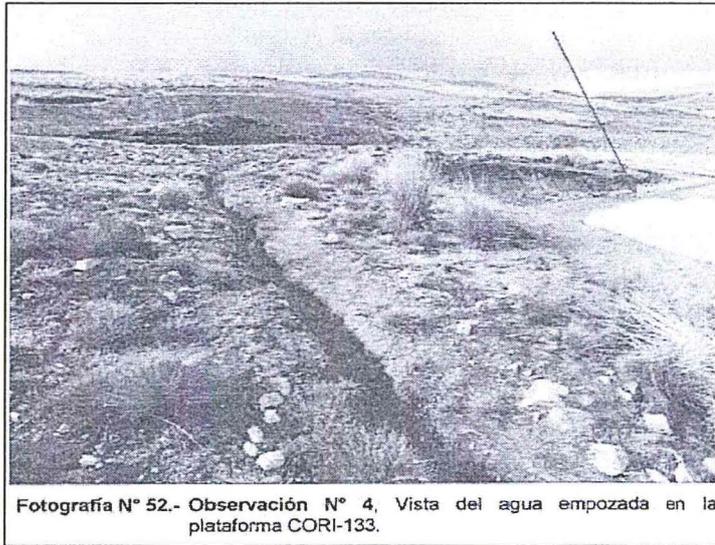
Fotografía N° 52.- Observación N° 4, Vista del agua empozada en la plataforma CORI-133.

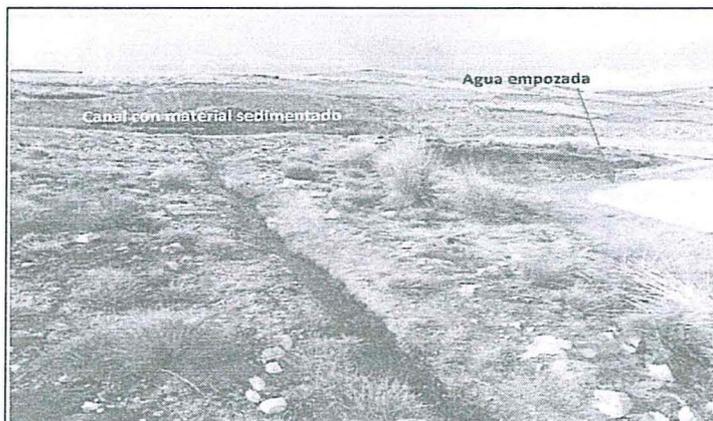
66. La observación detectada se sustenta en las fotografías N° 7, 53 y 54 del Informe de Supervisión, cuyas reseñas indican que en las plataformas CORI-133 y CORI-196 no se observa las barreras de sedimentación en el canal de derivación<sup>40</sup>:

Fotografía N° 7.- Canal de derivación de la plataforma CORI-133, encontrándose con falta de mantenimiento, asimismo no se observa las barreras de sedimentación dentro del canal derivación.

- 70. En tal sentido, siendo que en la supervisión posterior se verificó la implementación de las barreras de sedimentación en los canales de la plataforma CORI-196, se acredita la subsanación de la conducta infractora.
- 71. Por otro lado, en relación a la plataforma CORI-133 se verificó en dicha supervisión que la misma se encontraba cerrada y su entorno revegetado.
- 72. Cabe agregar que, la falta de barreras de sedimentación, no permite reducir el movimiento de sedimentos<sup>41</sup>, posibilitando el arrastre de estos hacia cuerpos de agua cercanos alterando su calidad, en este sentido también existe la probabilidad de generar daño potencial a la fauna y flora del cuerpo receptor (irritación de las

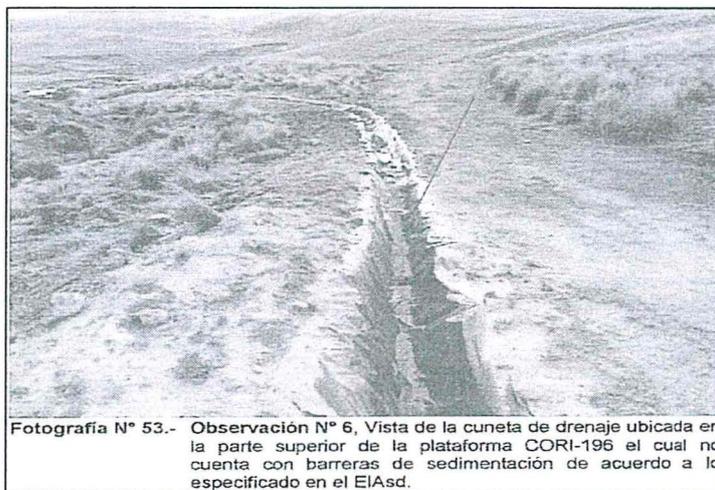
Fotografía N° 53.- Observación N° 6, Vista de la cuneta de drenaje ubicada en la parte superior de la plataforma CORI-196 el cual no cuenta con barreras de sedimentación de acuerdo a lo especificado en el EIASd.

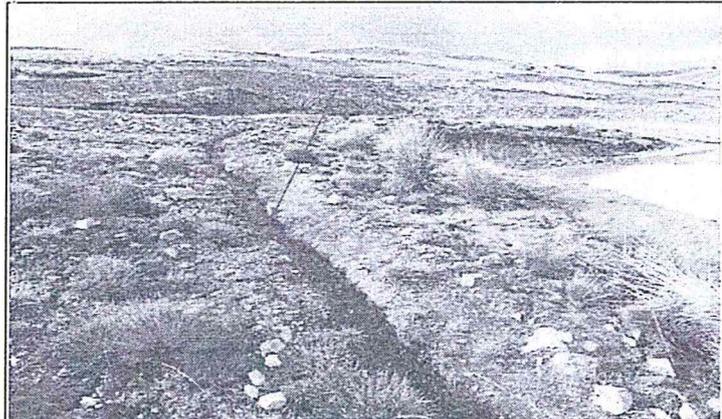
Fotografía N° 54.- Observación N° 6, Vista de la cuneta de drenaje ubicada en la parte superior de la plataforma CORI-133 el cual no cuenta con barreras de sedimentación de acuerdo a lo especificado en el EIASd.

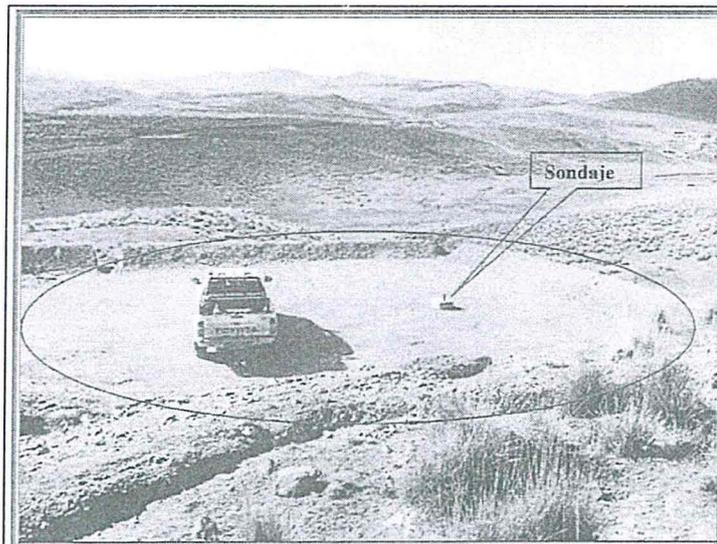
FOTOGRAFIA N° 111.- Vista de la plataforma CORI 196. Se observa el sondaje ejecutado, así como parte del canal para la derivación de aguas de escorrentía.

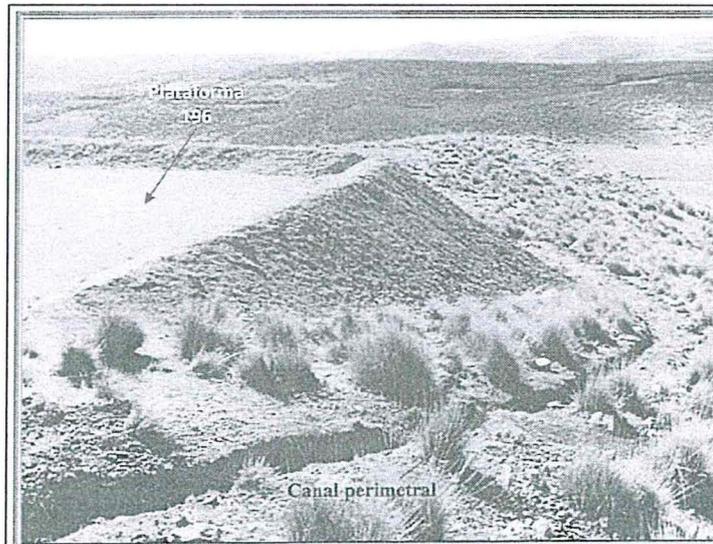
FOTOGRAFIA N° 112.- Vista de la plataforma CORI 196, se observa el canal perimetral para la derivación de aguas de escorrentía.

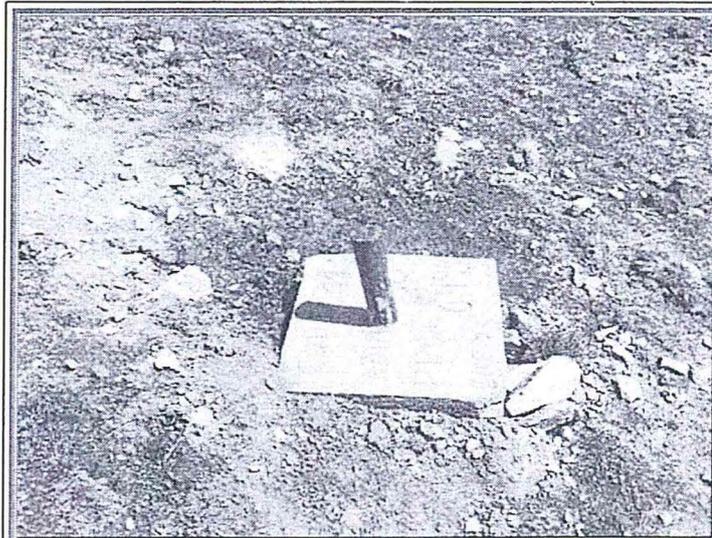
FOTOGRAFIA N° 113.- Vista del sondaje de la plataforma CORI 133, se observa la placa de concreto con identificación y el sondaje obturado.

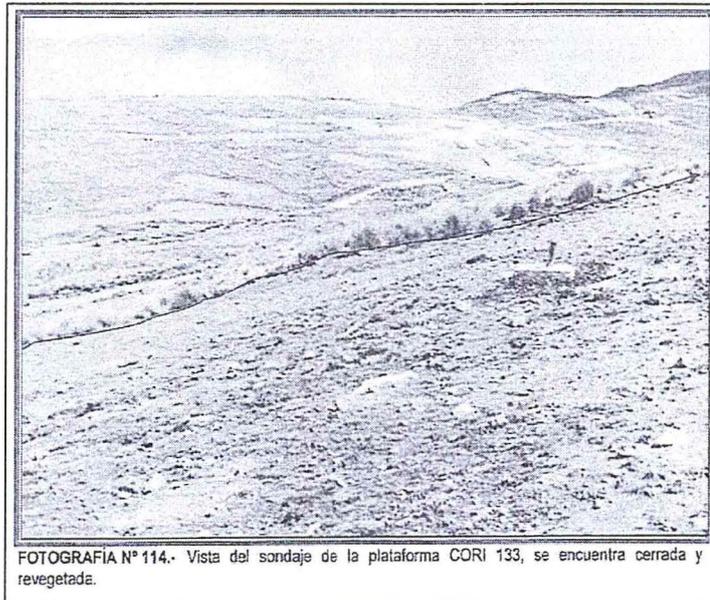
FOTOGRAFIA N° 114.- Vista del sondaje de la plataforma CORI 133, se encuentra cerrada y revegetada.

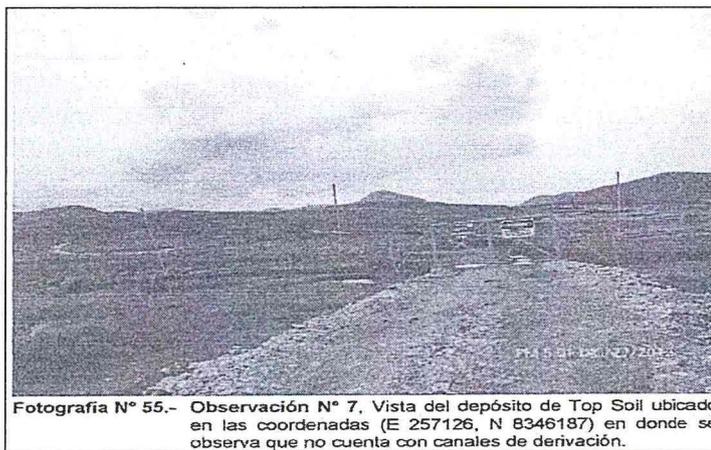
79. La observación detectada se sustenta en la fotografía N° 55 del Informe de Supervisión<sup>45</sup>, cuyas reseña reitera lo descrito en la Observación N° 7 antes mencionada.

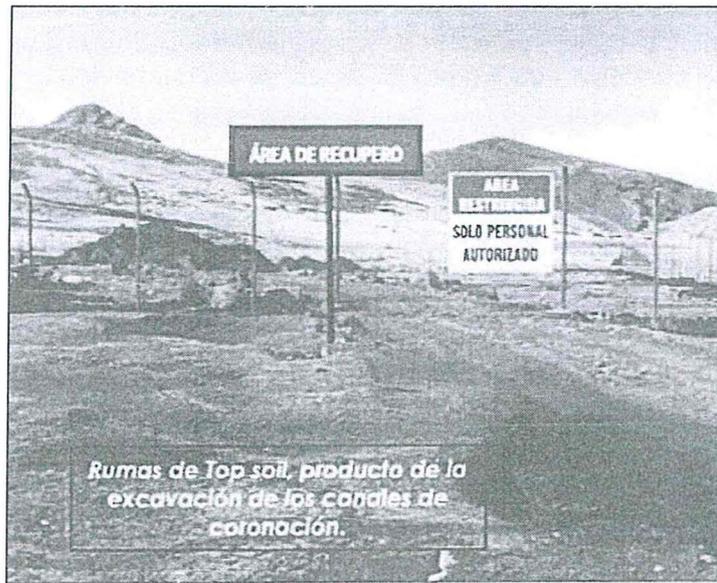
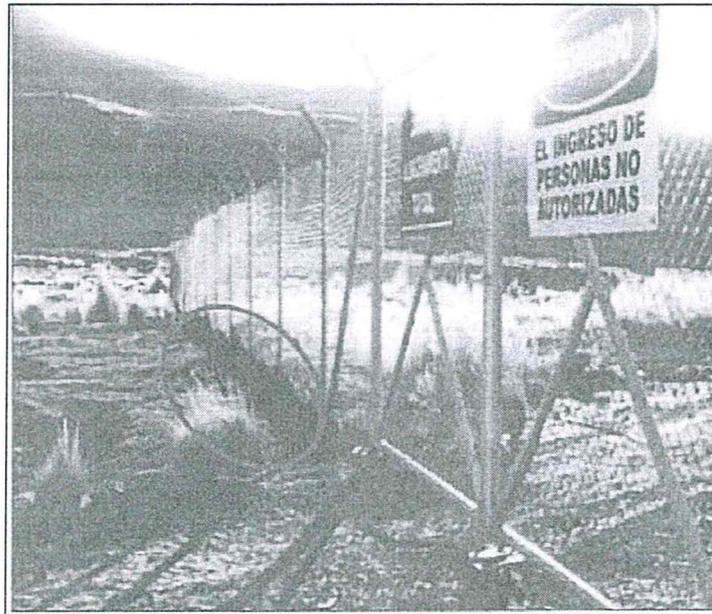
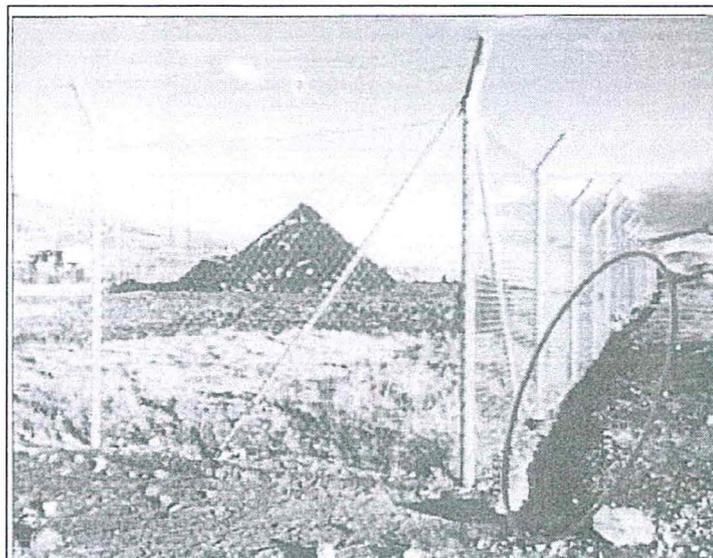
81. De las vistas fotográficas, se aprecia que el titular minero realizó la construcción de canales de derivación en el perímetro del depósito de suelo orgánico. Por tal motivo, se concluye que Minera Antapaccay ha cumplido con subsanar el hecho materia de imputación.

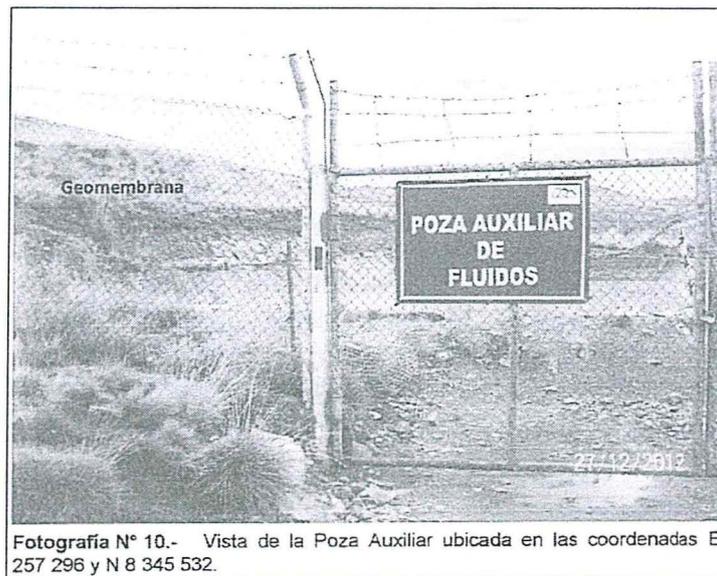
87. Lo constatado por se acredita con la Fotografía N° 10 del Informe de Supervisión<sup>49</sup>, en la que se aprecia la poza auxiliar<sup>50</sup>:

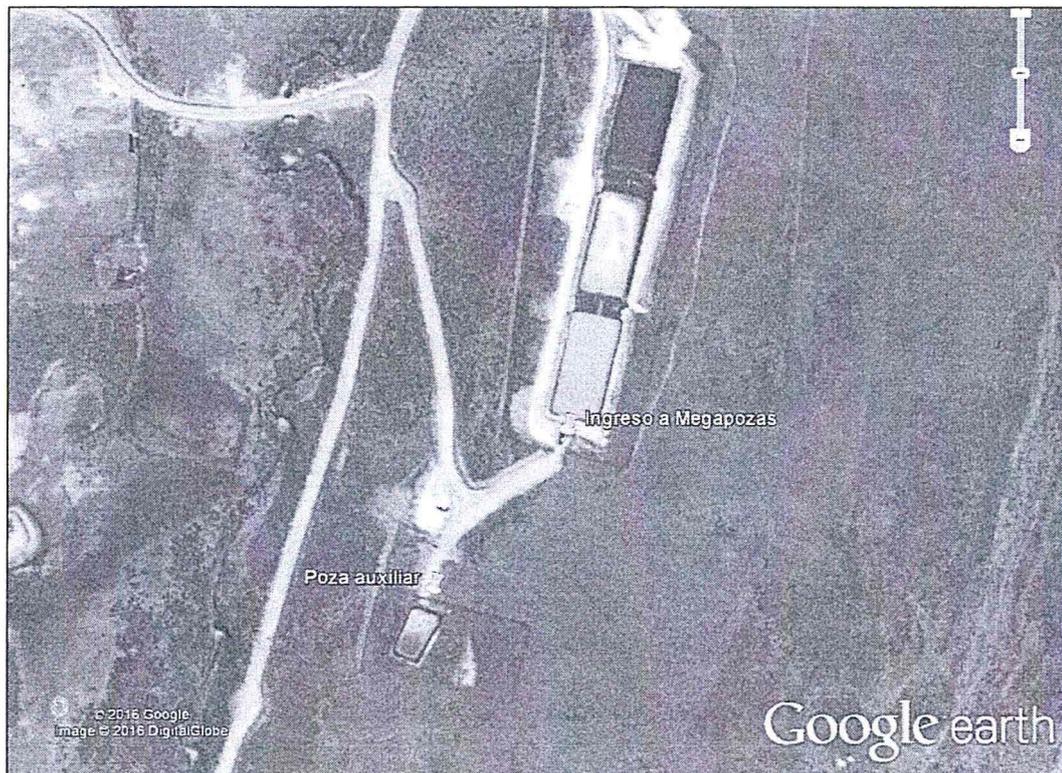
97. Conforme a las coordenadas obtenidas en campo y a lo consignado en el Informe de Supervisión, la poza de lodos constatada durante la Supervisión Regular 2012 se encuentra próxima a la zona de las “Megapozas” que comprenden tres pozas mayores contiguas donde se almacenan los lodos excedentes provenientes de las plataformas de perforación de exploración minera. La ubicación de ambos componentes se puede graficar en la siguiente imagen:
