Resolución Directoral N° 1485-2016-OEFA/DFSAI

Expediente N° 376-2016-OEFA/DFSAI/PAS

**EXPEDIENTE N°** : 376-2016-OEFA/DFSAI/PAS  
**ADMINISTRADO** : REPSOL EXPLORACIÓN PERÚ SUCURSAL DEL PERÚ  
**UNIDAD PRODUCTIVA** : LOTE 57  
**UBICACIÓN** : DISTRITO DE ECHARATE, PROVINCIA DE LA CONVENCIÓN Y DEPARTAMENTO DEL CUSCO  
DISTRITO DE RIO TAMBO, PROVINCIA DE SATIPO Y DEPARTAMENTO DE JUNIN  
DISTRITO DE SEPAHUA, PROVINCIA DE ATALAYA Y DEPARTAMENTO DE UCAYALI  
**SECTOR** : GAS NATURAL  
**MATERIAS** : ALMACENAMIENTO DE SUSTANCIAS QUÍMICAS  
ALMACENAMIENTO Y ACONDICIONAMIENTO DE RESIDUOS SÓLIDOS PELIGROSOS  
LÍMITES MÁXIMOS PERMISIBLES  
RESPONSABILIDAD ADMINISTRATIVA  
MEDIDA CORRECTIVA  
REGISTRO DE ACTOS ADMINISTRATIVOS

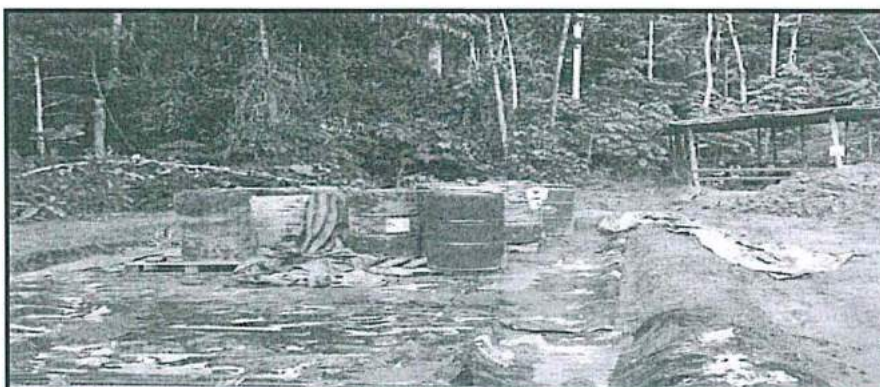
**Fotografía N° 11 del Informe de Supervisión N° 159-2013-OEFA/DS<sup>43</sup>**

**Fotografía N° 11:** Cilindros con metanol Kinteroni  
Cerca del área de mantenimiento se observó 15 cilindros con metanol sobre área con geomembrana, pero que uno de los lados no tiene muro.

Situación inicial: Quince cilindros con metanol sobre un área con geomembrana en un área sin impermeabilizar y sin sistema de doble contención.

Situación sustentada por el administrado: Cilindros retirados del área de mantenimiento de la plataforma Kinteroni 1X

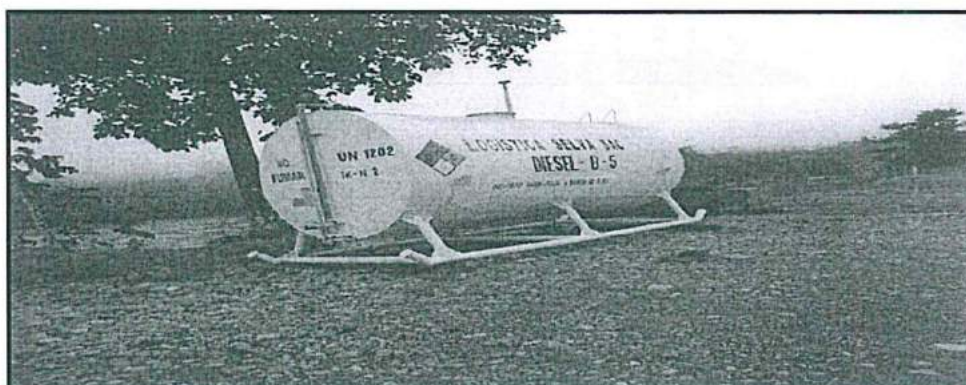
**Fotografías N° 13 y 14 del Informe de Supervisión N° 159-2013-OEFA/DS<sup>44</sup>**

**Fotografía N° 13:** Tanque horizontal de 5000 galones. En el área de almacén de logística se observa un tanque horizontal de 5000 galones, usado para diesel, colocado sobre el suelo, sin bandeja de protección en el campamento Base Nuevo Mundo.

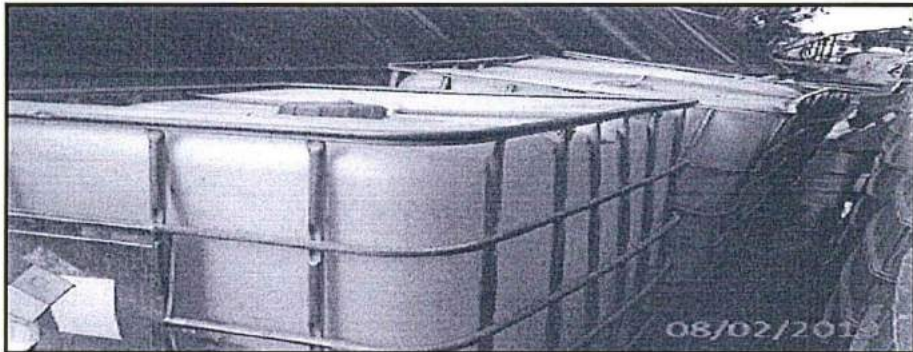
**Fotografía N° 16 del Informe de Supervisión N° 159-2013-OEFA/DS<sup>45</sup>**

**Fotografía N° 16:** Ochenta envases (bulk drums). Al costado del almacén de combustibles se observó 80 envases (bulk drums) de 250 galones de capacidad cada uno, conteniendo un total de 20 mil galones del producto químico denominado EK-35 a la intemperie y con hoja de seguridad MSDS en inglés.

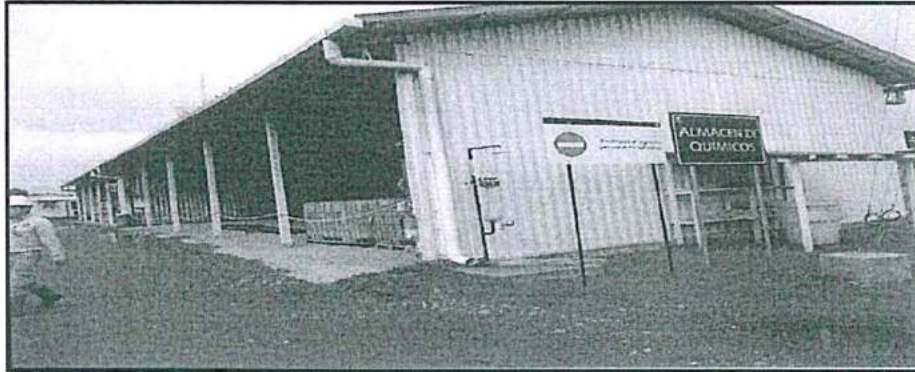
**Fotografía N° 18: Ocho envases (buk drums) con Bencorin.**

En el almacén de productos químicos se observó 8 envases (bulk drum) de 250 galones con Bencorin, en el cual un lado del mismo no cuenta con muro de retención.

Situación inicial: envases sin sistema de contención

Situación sustentada por el administrado: Envases acondicionados con muro de contención antiderrames.

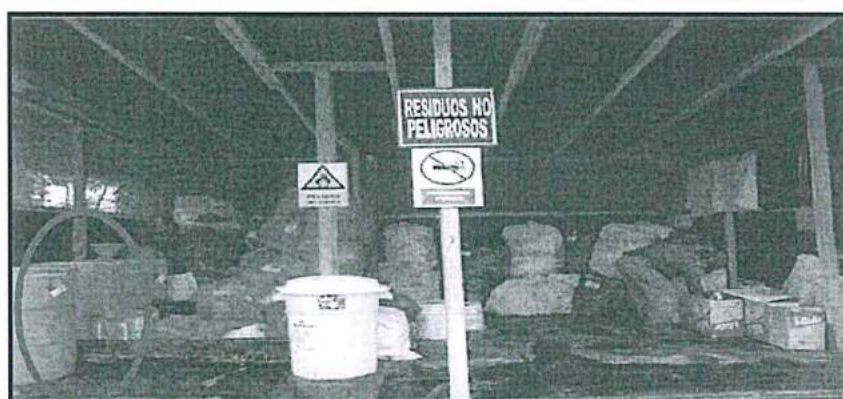
**Fotografía N° 3 del Informe de Supervisión N° 159-2013-OEFA/DS<sup>56</sup>**

**Fotografía N° 3:** Recipiente plástico de 5 Glns. con hidrocarburos usados, sin identificación ni rombo NFPA, en campamento Malvinas.

Situación inicial: un recipiente de cinco (5) galones de capacidad con hidrocarburos usados sin rótulo.

Situación sustentada por el administrado: recipiente con rotulo, así como, rombo National Fire Protection Association (NFPA).

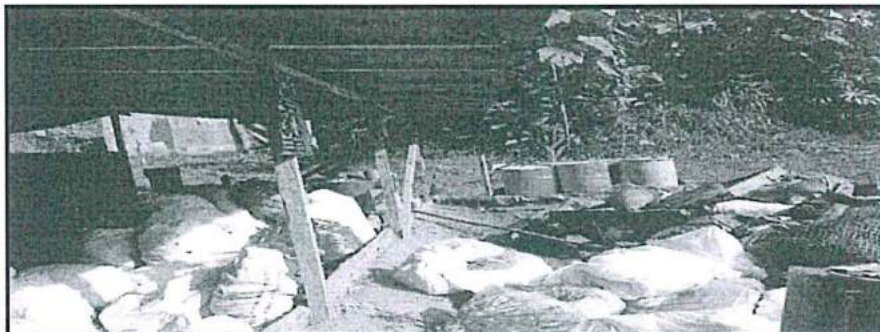
**Fotografía N° 12 del Informe de Supervisión N° 159-2013-OEFA/DS<sup>60</sup>**

**Fotografía N° 12:** Se observa el almacén central de residuos completamente lleno y solo una parte bajo techo; el resto se encuentra afuera apilado en desorden.

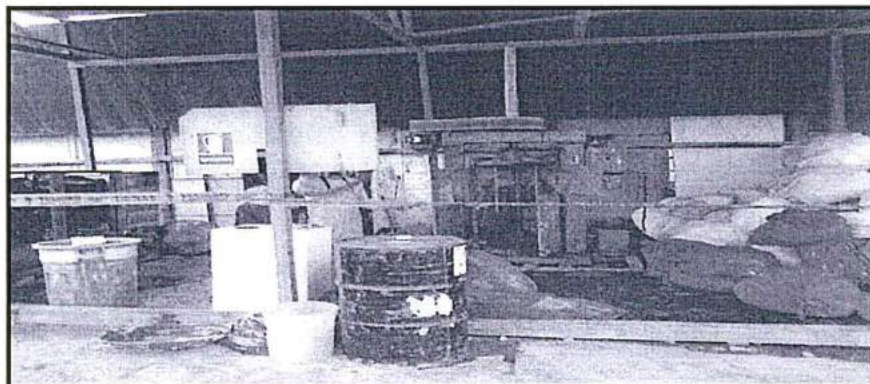
**Fotografía N° 19 del Informe de Supervisión N° 159-2013-OEFA/DS<sup>63</sup>**

61. La conducta detectada por la Dirección de Supervisión se encuentra sustentada en la vista fotográfica N° 19 del Informe de Supervisión N° 159-2013-OEFA/DS, conforme se aprecia a continuación:

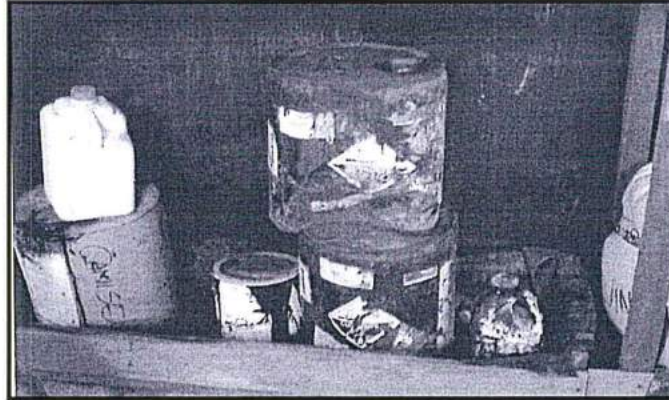
**Fotografía N° 8 del Informe de Supervisión N° 159-2013-OEFA/DS<sup>69</sup>**

**Fotografía N° 8:** Envases deteriorados con productos sin identificación y sin rombo NFPA en el almacén de productos químicos.

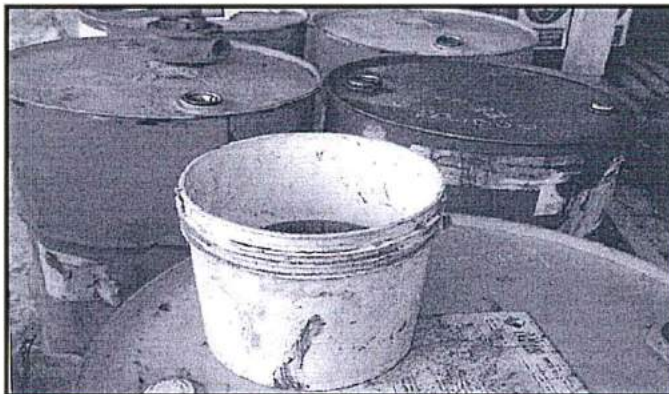
**Fotografía N° 10:** Se observa tres envases de tres galones sin identificación ni rombo de seguridad: dos envases con diesel contaminado y uno con aceite hidráulico. Además hay un envase abierto con características similares.

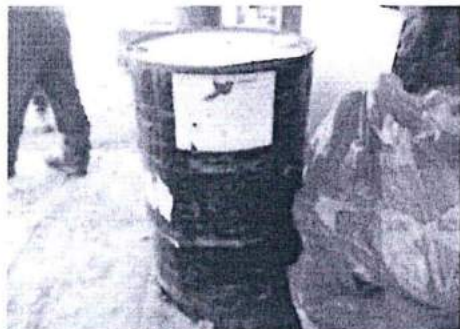
Situación inicial: un cilindro con residuos peligrosos sin rótulo de identificación y a la intemperie.

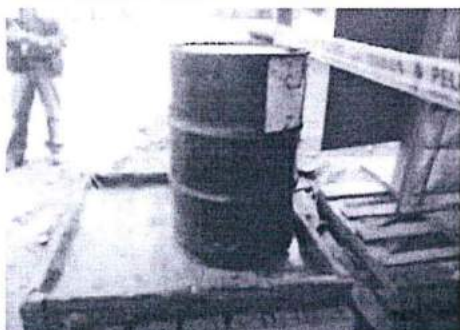
Situación sustentada por el administrado: recipiente con rotulo y dispuesto en una bandeja impermeabilizada

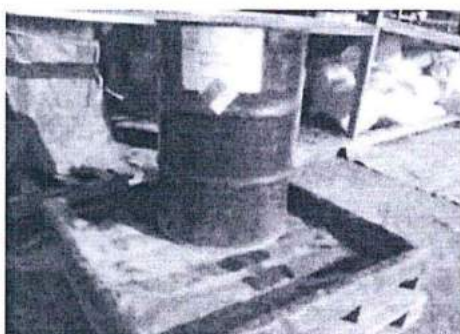
Situación sustentada por el administrado: recipiente con rotulo y dispuesto en una bandeja impermeabilizada con un cerco.

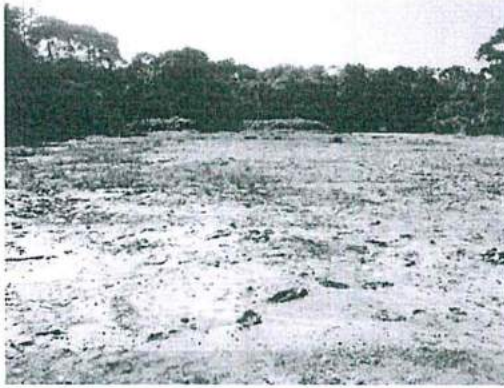
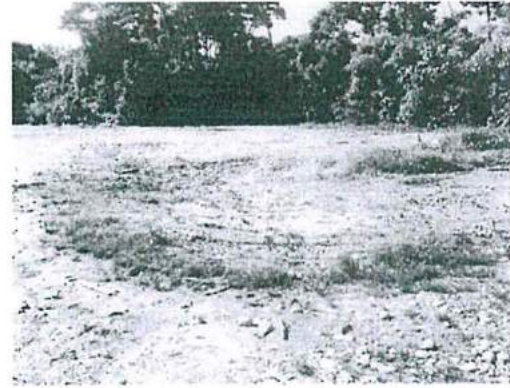
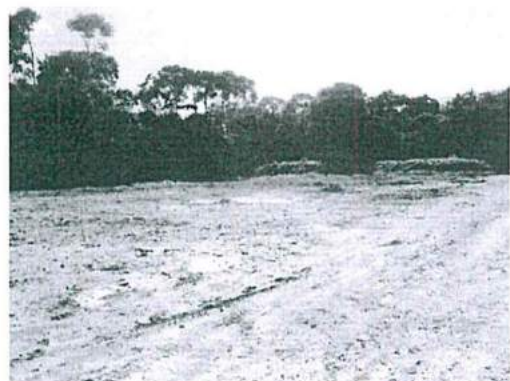
134. Del mismo modo, y como parte del Anexo 1-I del escrito de descargos del administrado, se evidencian las siguientes cuatro (4) fotografías<sup>91</sup>, donde no se señalan los datos de donde fueron tomadas (coordenadas UTM WGS 84) o la descripción de las mismas, por lo que no generan certeza sobre la culminación de actividades en alguno de los campamentos materia de análisis:
