EXPEDIENTE N° : 519-2016-OEFA/DFSAI/PAS
ADMINISTRADO : NYRSTAR ÁNCASH S.A.
PASIVO AMBIENTAL : ANTIGUO DEPÓSITO DE RELAVES CONTONGA
UBICACIÓN : DISTRITO DE SAN MARCOS, PROVINCIA DE
HUARI Y DEPARTAMENTO DE ÁNCASH
SECTOR : MINERÍA
MATERIAS : COMPROMISOS AMBIENTALES
RESPONSABILIDAD ADMINISTRATIVA
MEDIDAS CORRECTIVAS

SUMILLA: *Se declara la existencia de responsabilidad administrativa de Nyrstar Áncash S.A. al haberse acreditado la comisión de las siguientes infracciones administrativas:*

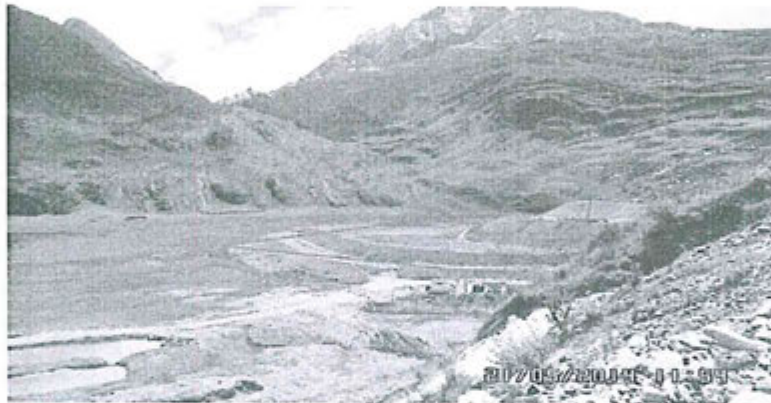
Fotografía N° 3: Antiguo Depósito de Relaves Contonga (ADRC), donde se observa la gradiente final del talud oeste.

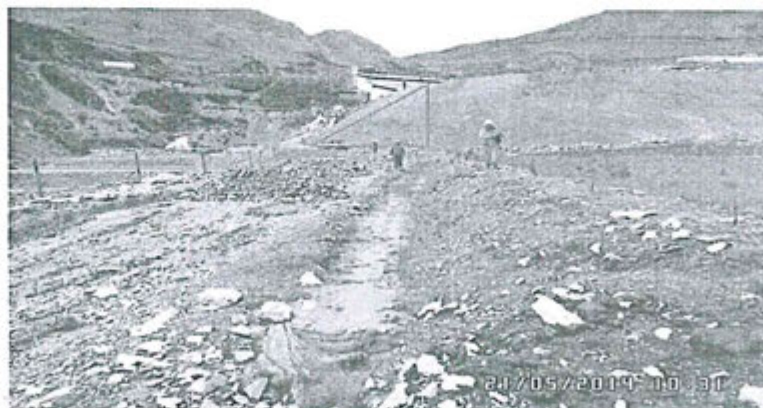
Fotografía N° 4: Lado norte de la plataforma superior del ADRC, donde se observa que el talud tiene una gradiente aproximada de 1H:1V.

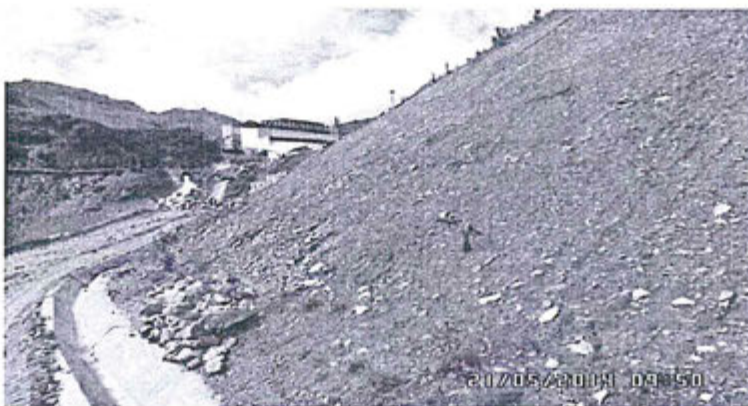
Fotografía N° 7: Talud del lado norte de la plataforma superior, en el pie de talud no se ha colocado geotubos.

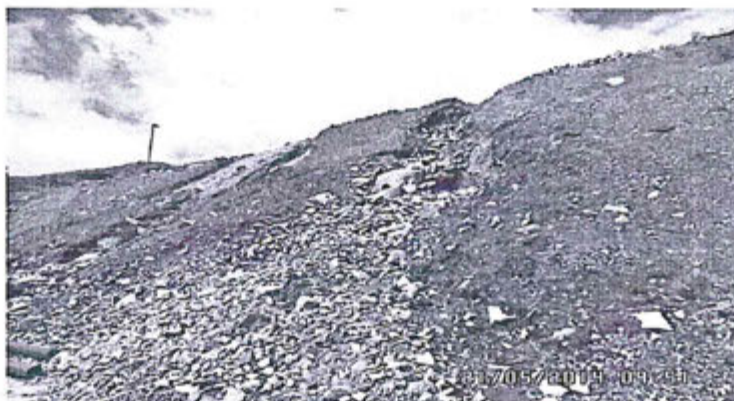
Fotografía N° 8: Talud norte de la plataforma superior, se encuentra erosionado.

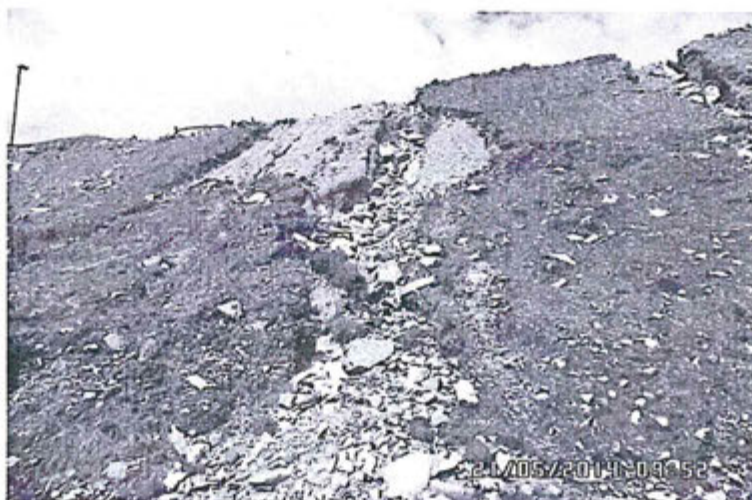
Fotografía N° 9: Talud norte de la plataforma superior, se encuentra erosionado.

- 35. De acuerdo con las fotografías y con lo señalado en el Informe de Supervisión, se constató que Nyrstar Ancash no cumplió con el compromiso ambiental establecido en el PCPAM de Contonga, consistente en reconformar la pendiente del talud del Antiguo Depósito de Relaves Contonga e instalar geotubos al pie del mismo como talón de refuerzo, medidas destinadas a garantizar la estabilidad física del ADRC.

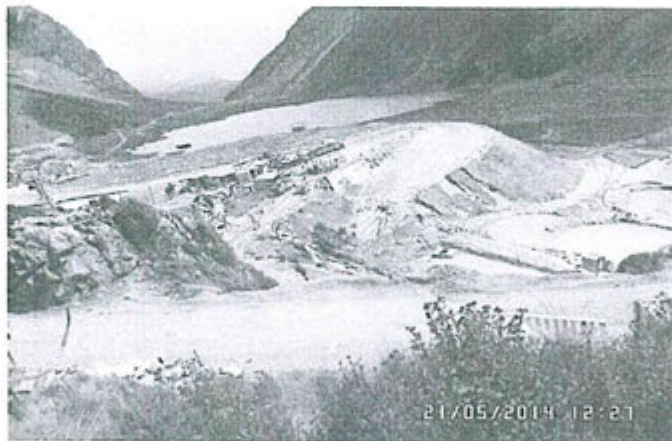
Fotografía N° 6: Plataforma superior del ADRC no revegetado, donde se observa líneas férreas y carros mineros, así como un acceso construido con pendiente negativa.

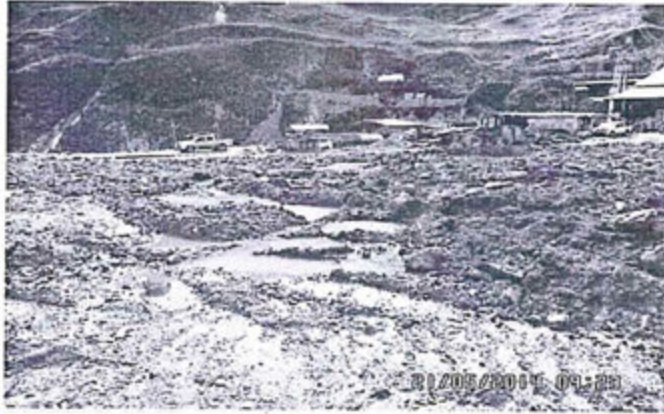
Fotografía N° 46: Plataforma superior donde se ha acumulado suelo orgánico y no se ha uniformizado. Se observa agua acumulada.

60. La finalidad de uniformizar la plataforma superior del pasivo ambiental minero con una pendiente determinada consistía en evitar que las aguas de escorrentía se acumulen -empocen- en su superficie, ya que este suceso traería como consecuencias (i) la erosión de las partículas rocosas contaminadas con relaves por efecto del viento y del agua, siendo esta el agente erosivo más importante³², y (ii) la infiltración y percolación del agua a través de los poros y grietas del pasivo minero³³, afectando de esta manera su estabilidad³⁴.

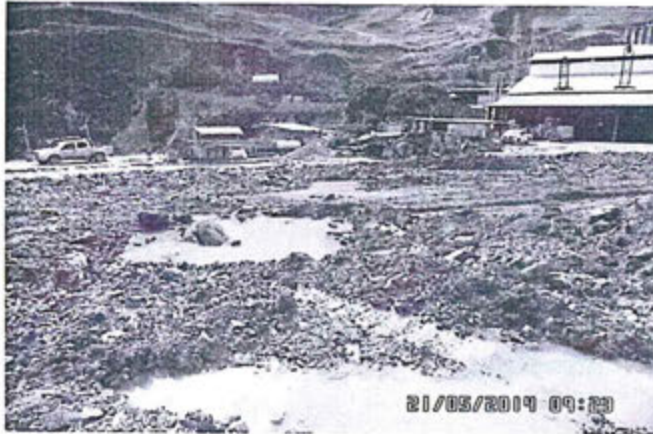
Fotografía N° 47: Plataforma superior donde se ha acumulado suelo orgánico y no se ha uniformizado. Se observa agua acumulada.

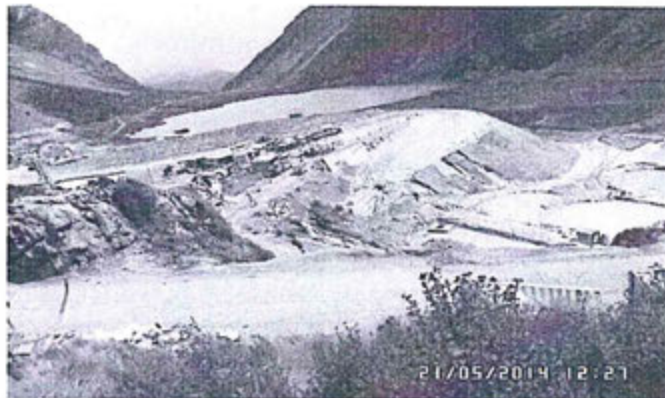
Fotografía N° 6: Plataforma superior del ADRC no revegetado, donde no observa líneas férreas y carros mineros, así como un acceso construido con pendiente negativa.

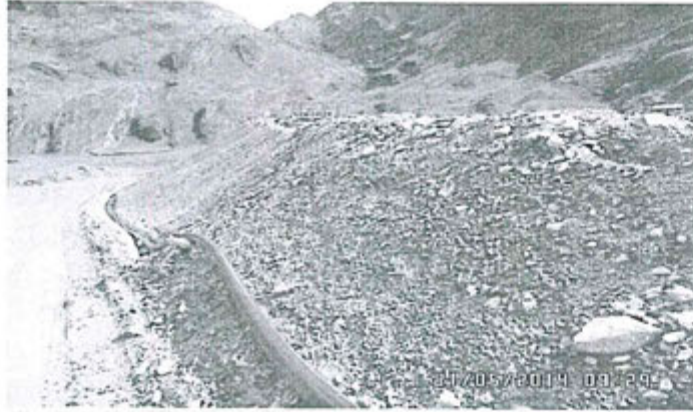
Fotografía N° 10: Talud sur de la plataforma superior del ADRC, no se encuentra revegetado.

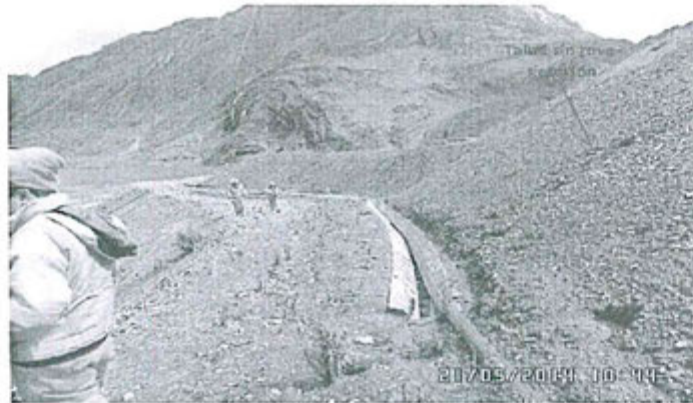
Fotografía N° 11: Talud sur de la plataforma superior del ADRC, no se encuentra revegetado.

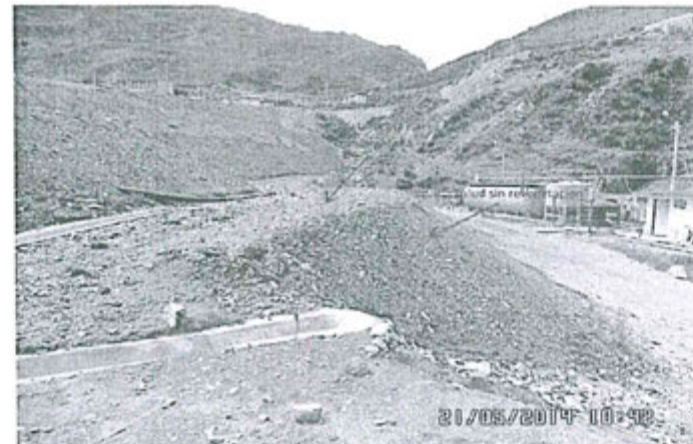
Fotografía N° 12: Plataforma y talud sur de la plataforma inferior, no se encuentran revegetados.

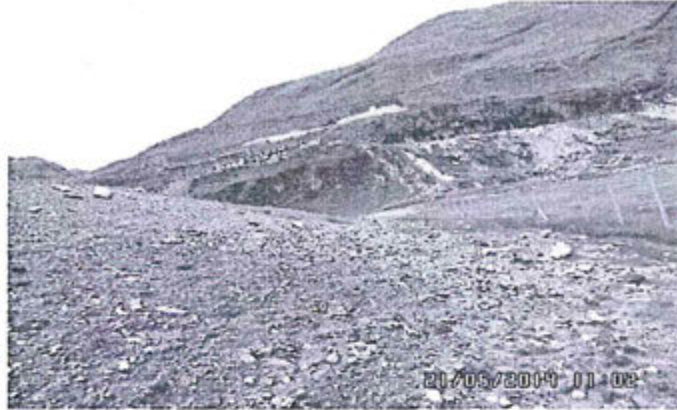
Fotografía N° 13: Talud suroeste de la plataforma inferior, no se encuentra revegetado.

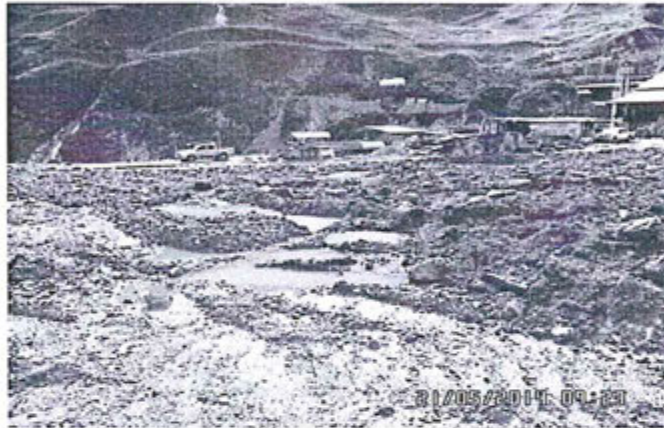
Fotografía N° 46: Plataforma superior donde se ha acumulado suelo orgánico y no se ha uniformizado. Se observa agua acumulada.

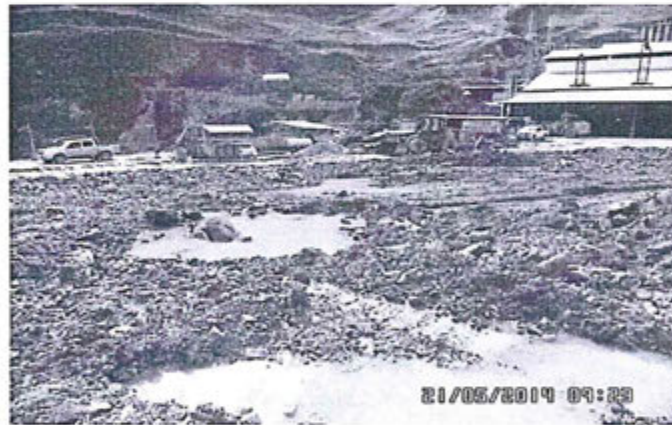
Fotografía N° 47: Plataforma superior donde se ha acumulado suelo orgánico y no se ha uniformizado. Se observa agua acumulada.

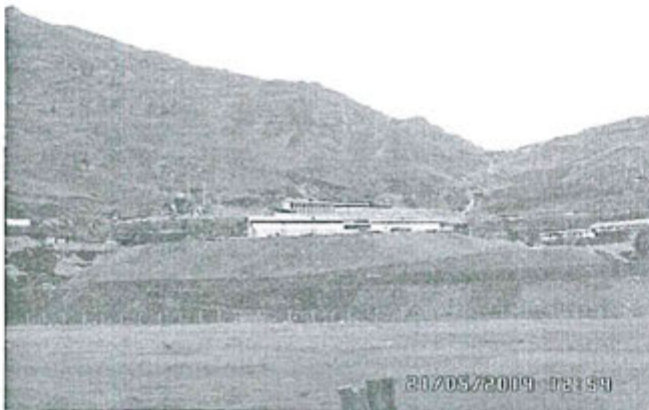
Fotografía N° 48: Vista frontal del ADRC, se observa que los taludés que han sido cubiertos con suelo orgánico pero falta revegetarlos.

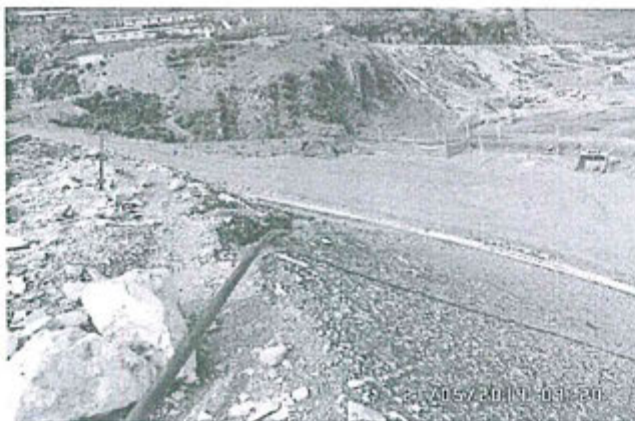
Fotografía N° 49: Lado sur de la plataforma superior no cubierta con arcilla y suelo vegetal. Se observa el tubo y manguera que es usada para el riego de la zona revegetada.

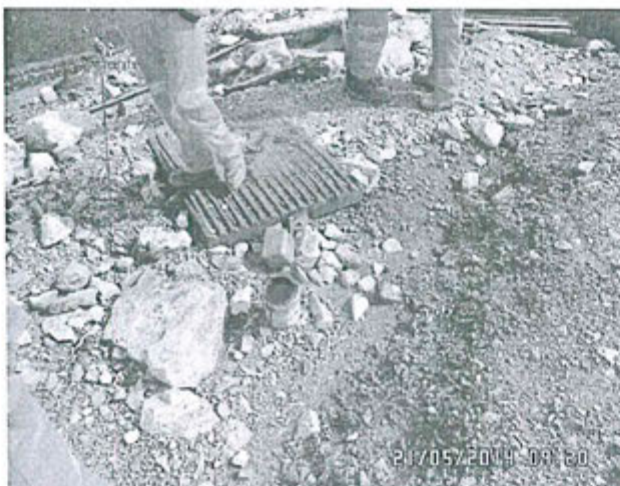
Fotografía N° 50: Lado suroeste de la plataforma superior no cubierta con arcilla y suelo vegetal. Se observa residuos de metal y plástico.

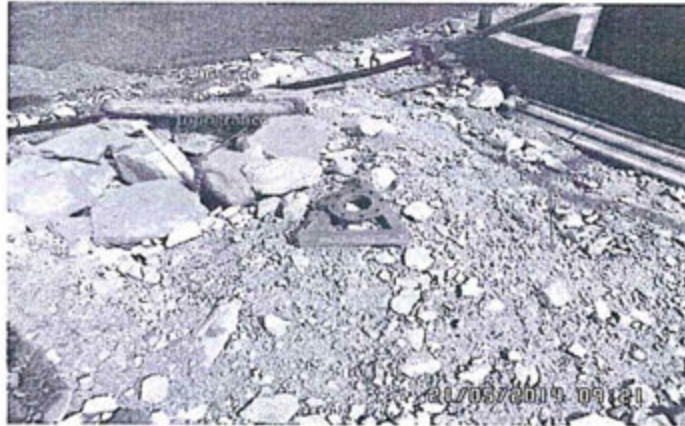
Fotografía N° 61: Lado suroeste de la plataforma superior no cubierto con arcilla y suelo vegetal. Se observa un punto de monitoreo topográfico y residuos de metal.

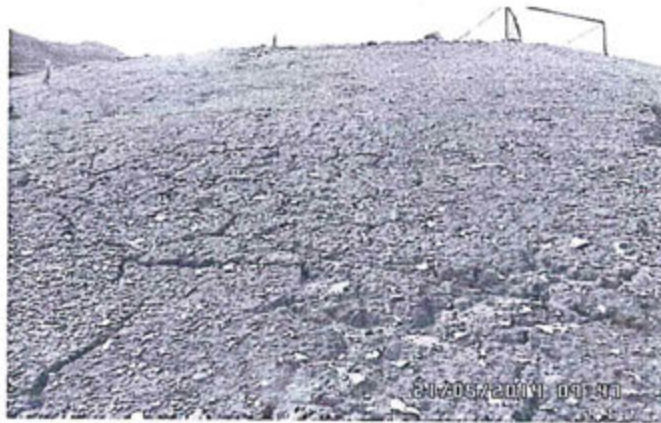
Fotografía N° 67: Talud oeste con grietas de la plataforma superior.

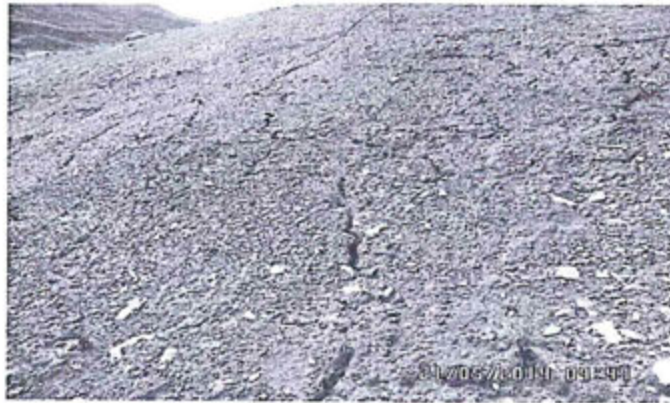
Fotografía N° 68: Talud oeste con grietas de la plataforma superior.

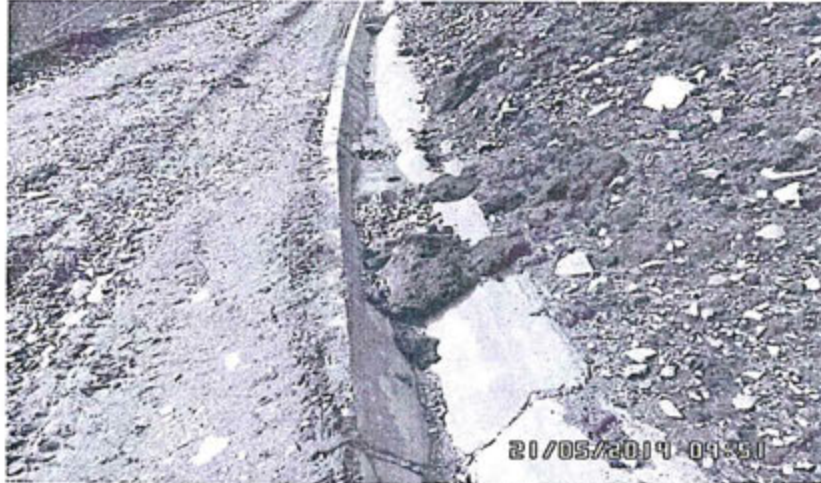
Fotografía N° 29: Canal de escorrentía construido en el pie del talud norte de la plataforma superior, se encuentra obstruida por sedimentos.

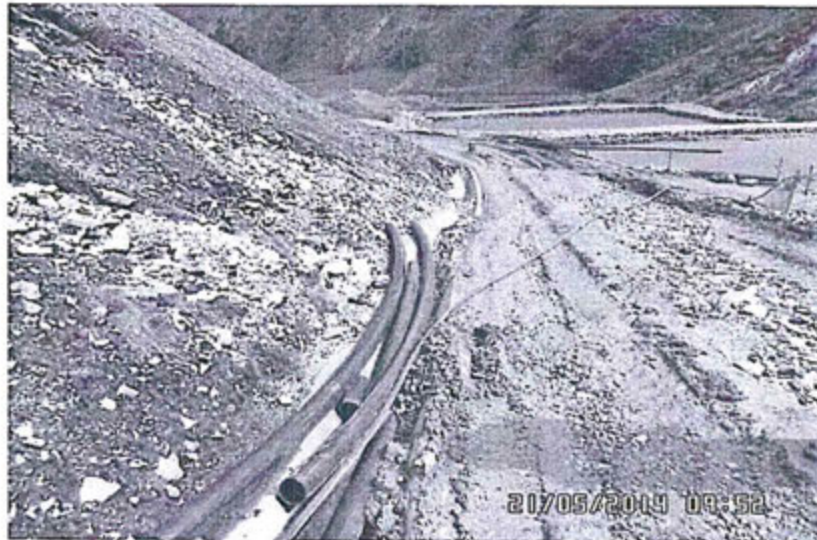
Fotografía N° 30: Canal de escorrentía construido en el pie del talud norte de la plataforma superior, se encuentra obstruida por sedimentos y tubería.

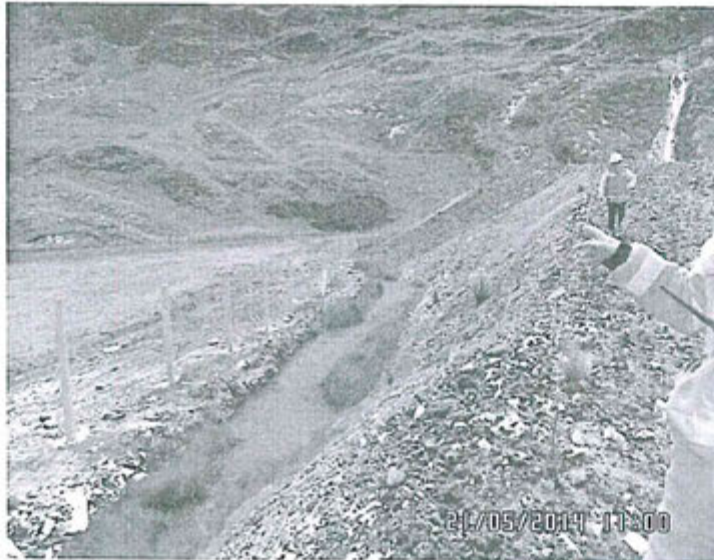
Fotografía N° 44: Canal de escorrentía construido en el pie del talud de la plataforma inferior, dentro del cual se ha observado vegetación y agua estancada.

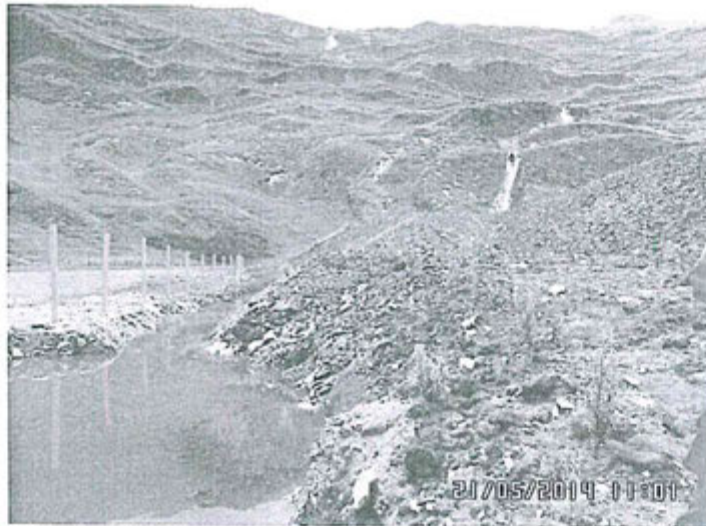
Fotografía N° 45: Canal de escorrentía construido en el pie del talud de la plataforma inferior, dentro del cual se ha observado vegetación y agua estancada.

86. De acuerdo con las fotografías y con lo señalado en el Informe de Supervisión, se constató que Nyrstar Áncash no realizó las actividades de mantenimiento post-cierre consistentes en el mantenimiento de los canales de escorrentía de las plataformas superior e inferior del pasivo ambiental minero. Ello, en la medida que los canales de escorrentía construidos al pie de los taludes de las plataformas superior e inferior se encontraban obstruidos con sedimentos, tuberías y agua estancada.
87. Al respecto, Nyrstar Áncash no ha presentado descargos para desvirtuar la presente imputación, sino sólo para la medida correctiva propuesta por la Subdirección de Instrucción e Investigación. En ese sentido, la presente imputación no ha sido desvirtuada por el administrado.

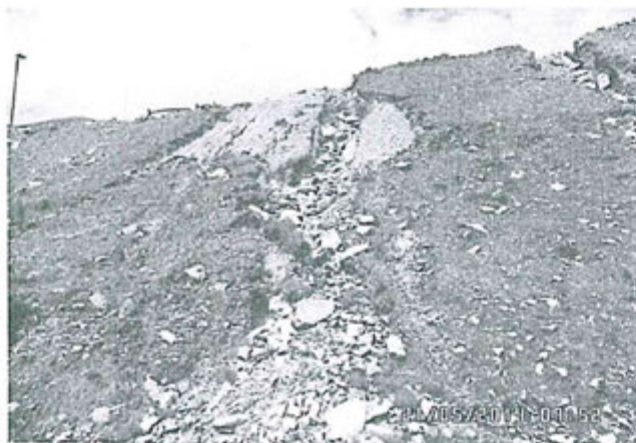
99. Adicionalmente, en las Fotografías N° 9, 67 y 68 del Informe de Supervisión⁴⁷ se observa presencia de erosión en el talud norte y agrietamientos en el talud oeste de la plataforma superior debido a la omisión de realizar el monitoreo post-cierre de estabilidad física en el pasivo ambiental minero Antiguo Depósito de Relaves Contonga:

Fotografía N° 9: Talud norte de la plataforma superior, se encuentra erosionado.

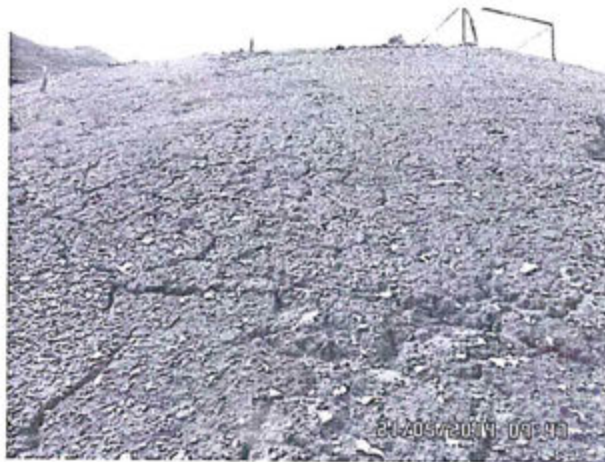
Fotografía N° 67: Talud oeste con grietas de la plataforma superior.

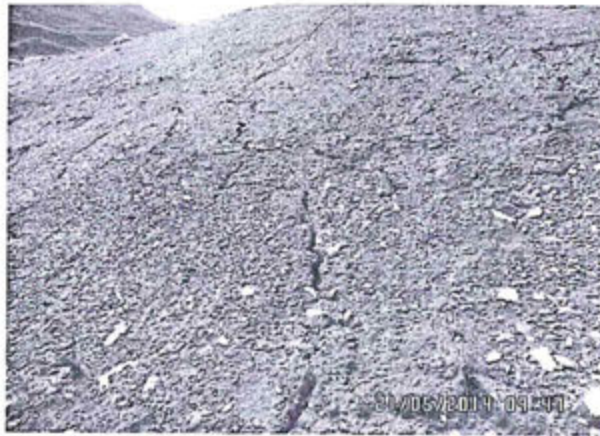
Como consecuencia de no haberse realizado el monitoreo de la estabilidad física, el talud norte de la plataforma superior se encuentra erosionado y la cubierta del talud oeste de la mencionada plataforma se encuentra con grietas. (...).

Fotografía N° 68: Talud oeste con grietas de la plataforma superior.

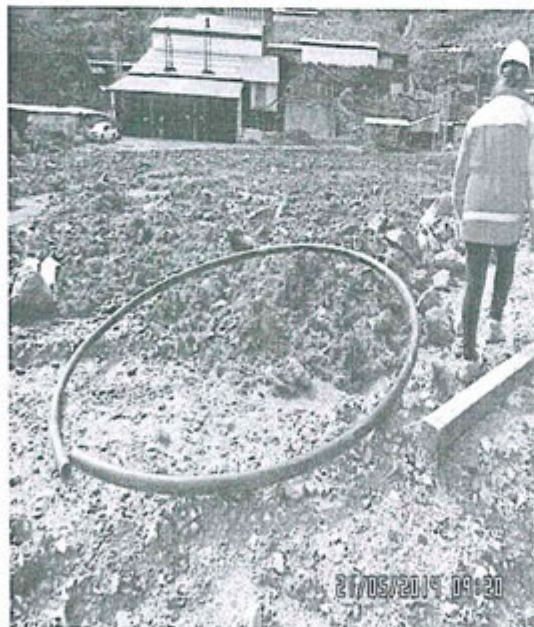
Fotografía N° 70: Residuo de tubo y madera sobre la plataforma superior.

- **Retirar los residuos peligrosos de la superficie de la plataforma superior del pasivo ambiental minero Antiguo Depósito de Relaves Contonga.**

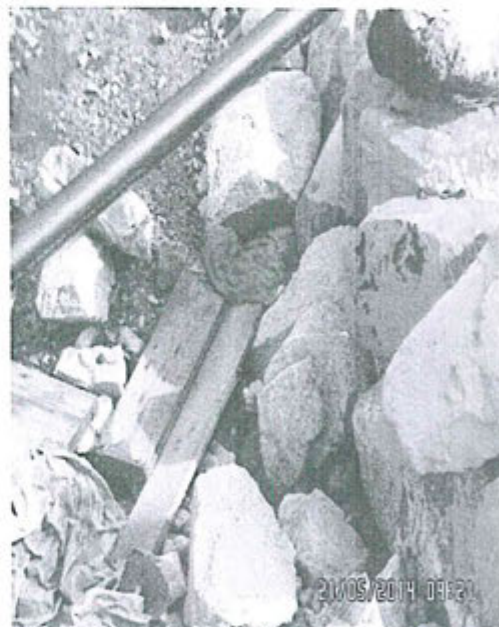
Fotografía N° 71: Residuos de madera y trapos sobre la plataforma superior.

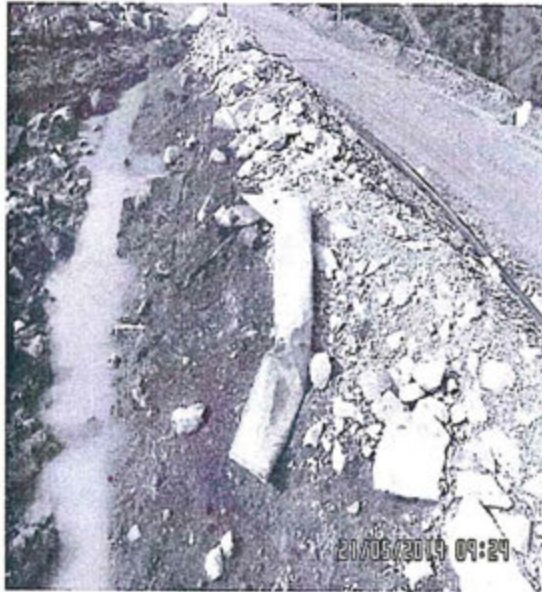
Fotografía N° 72: Residuo metálico sobre la plataforma superior.

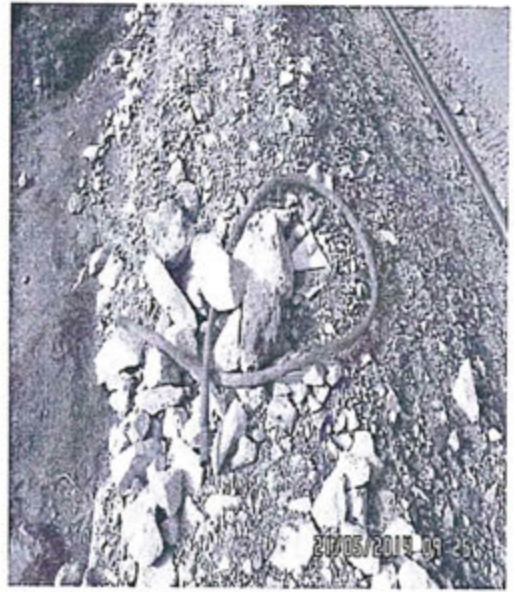
Fotografía N° 73: Residuo de manguera sobre la plataforma superior.

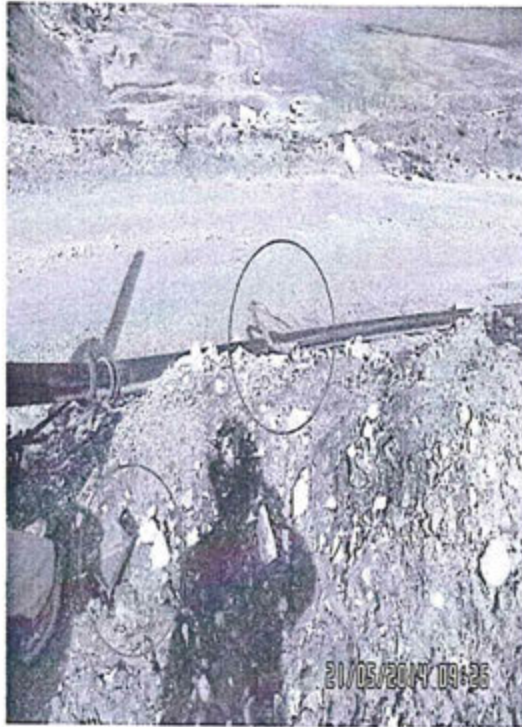
Fotografía N° 74: Residuos metálicos sobre la plataforma superior.

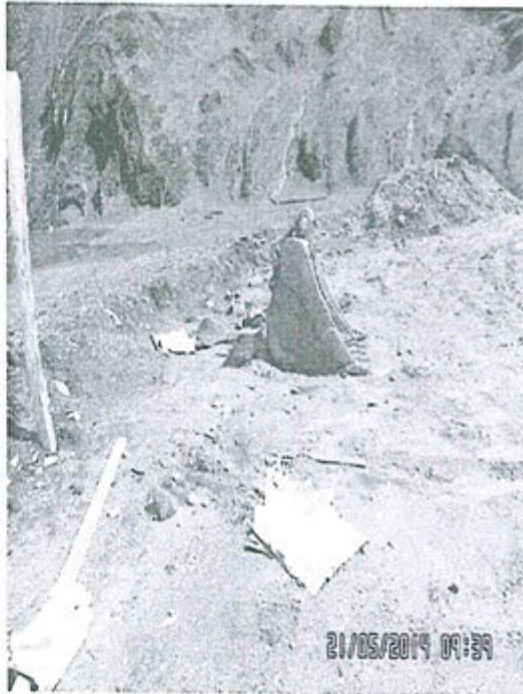
Fotografía N° 76: Residuos de cartón, madera, geomembrana y de metal al costado del acceso construido en el talud de la plataforma superior.
