**EXPEDIENTE** : 788-2016-OEFA/DFSAI/PAS  
**ADMINISTRADO** : LLAMA GAS S.A.  
**UNIDAD AMBIENTAL** : PLANTA ENVASADORA DE GAS LICUADO DE PETRÓLEO  
**UBICACIÓN** : DISTRITO DE SAN JERÓNIMO, PROVINCIA Y DEPARTAMENTO DE CUSCO  
**SECTOR** : HIDROCARBUROS LÍQUIDOS  
**MATERIAS** : IMPACTO AMBIENTAL NEGATIVO  
ALMACENAMIENTO DE RESIDUOS SÓLIDOS PELIGROSOS  
RESPONSABILIDAD ADMINISTRATIVA  
MEDIDA CORRECTIVA  
REGISTRO DE ACTOS ADMINISTRATIVOS

**SUMILLA:** *Se declara la existencia de responsabilidad administrativa de LLAMA GAS S.A. al haberse acreditado la comisión de las siguientes infracciones:*

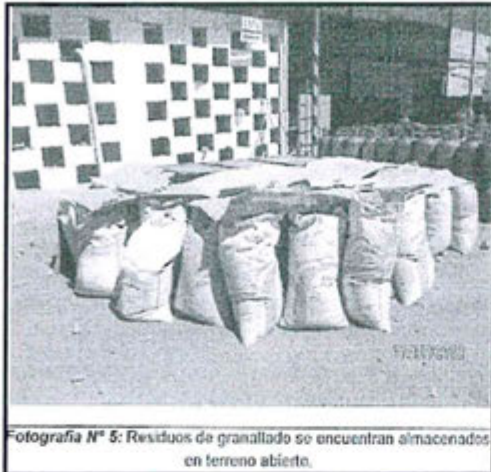
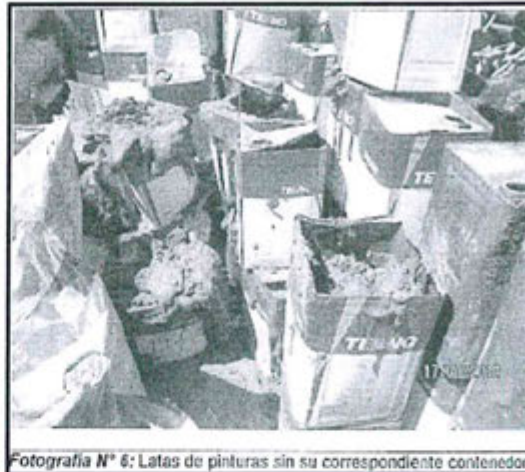
**Fotografías N° 5 y 6 del Informe de Supervisión N° 795-2013-OEFA/DS-HID**

"32. No obstante a lo señalado, en la supervisión del 17 de julio de 2012 efectuada por OEFA a las instalaciones de la Planta Envasadora de GLP el supervisor observó el almacenamiento de residuos a granel, tales como latas con restos de pintura sin su correspondiente contenedor, tal como se observa en la fotografía N° 6 del registro fotográfico de la supervisión ambiental del Informe de Supervisión N° 795-2013-OEFA/DS-HID."

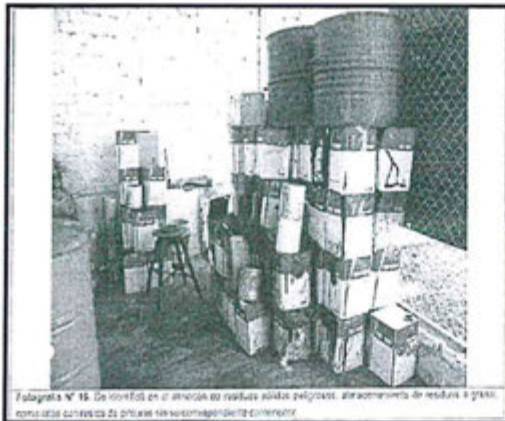
38. Los hechos detectados se sustentan en las fotografías N° 16 y 18 del Informe de Supervisión N° 314-2015-OEFA/DS-HID, en las cuales se observa el almacenamiento de latas con residuos de pintura sin su respectivo contenedor:

Fotografía N° 16. Se realizó en el almacén de residuos sólidos peligrosos, almacenamiento de residuos a granel, como latas con restos de pinturas sin su correspondiente contenedor.

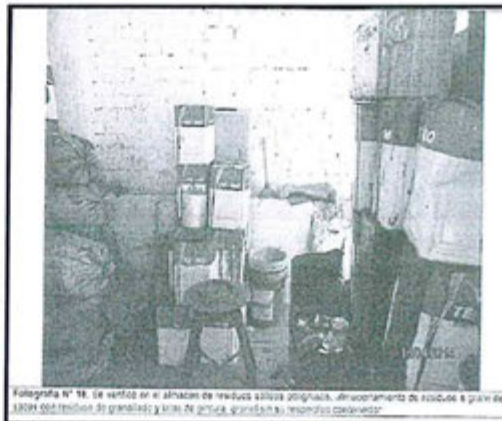
Fotografía N° 18. Se realizó en el almacén de residuos sólidos peligrosos, almacenamiento de residuos a granel, como latas con restos de pinturas sin su correspondiente contenedor.

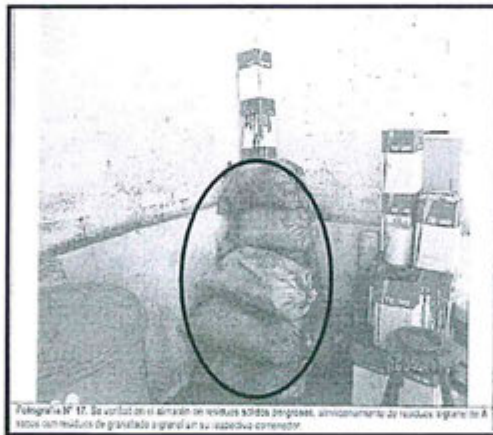
**Fotografías N° 17 del Informe de Supervisión N° 314-2014-OEFA/DS-HID**

El administrado almacena residuos peligrosos de forma inadecuada tales como sacos conteniendo residuos de granallado, motivo por el cual se evidencia que no viene ejecutando un adecuado manejo de los residuos sólidos industriales (de naturaleza peligrosa), los sacos almacenados no son sellados adecuadamente, presentan fuga de los residuos de granallado (polvo) por lo que tienen que ser almacenados en recipientes cerrados (...).

- 45. La referida observación se sustenta en la fotografía N° 17 del Informe de Supervisión 314-2015-OEFA/DS-HID, en la cual se aprecia que los sacos conteniendo residuos de granallado se encontraban mal acondicionados, conforme se muestra a continuación:

- 47. De otro lado, el administrado en sus descargos refirió que en la actualidad, los residuos de granallado son dispuestos en recipientes cilíndricos metálicos, de color rojo, debidamente rotulados y con su respectiva tapa. Para acreditar dicha afirmación, adjuntó una (1) fotografía de fecha julio de 2016, así como Actas de Supervisión levantadas por la Dirección de Supervisión, en los años 2014, 2015 y 2016.

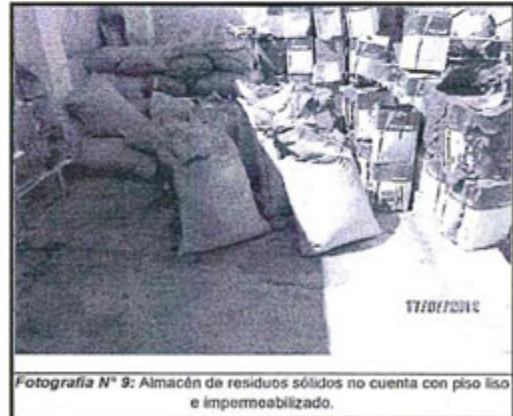
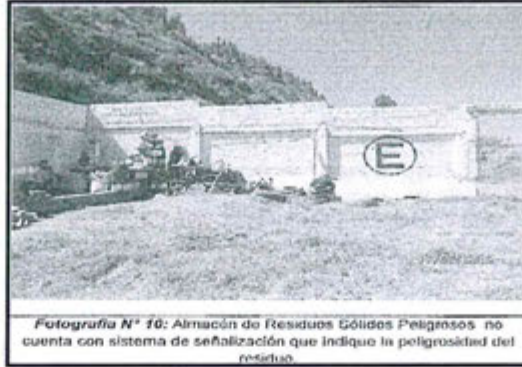
Fotografías N° 8, 9 y 10 del Informe de Supervisión N° 795-2013-OEFA/DS-HID<sup>41</sup>

- 57. El hecho detectado se sustenta en las fotografías N° 8, 9 y 10 del Informe de Supervisión N° 795-2013-OEFA/DS-HID, las cuales muestran que el almacén central de residuos sólidos peligrosos no se encontraba cerrado ni cercado, no contaba con piso liso e impermeabilizado, no cuenta con sistema de drenaje, ni una señalización que indique la peligrosidad de los residuos que contiene, conforme se aprecia a continuación:

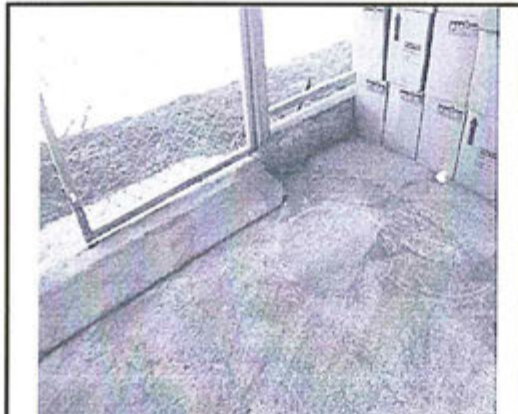
Fotografía N° 21. Se verificó en el almacén de residuos sólidos peligrosos no cuenta con piso liso, de material impermeable y resistente.

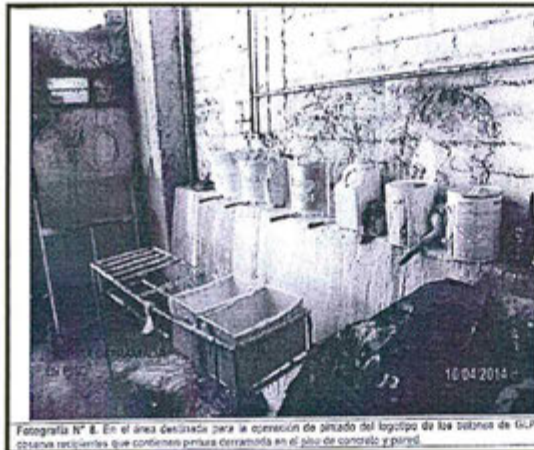
- 80. El hecho detectado se sustenta en las fotografías N° 6, 7 y 8 del Informe de Supervisión N° 314-2014-OEFA/DS-HID, las cuales muestran la actividad de pintado de balones de GLP sin la respectiva caseta de pintado, según el siguiente detalle:

Fotografía N° 6. En el área destinada para la operación de pintado del logotipo de los balones de GLP se observó recipientes que contienen pintura derramada en el piso de concreto y pared.

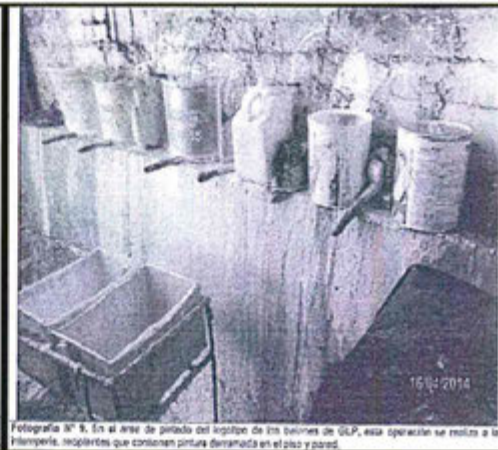
Fotografía N° 7. En el área de pintado del logotipo de los balones de GLP, esta operación se realiza a la intemperie, recipientes que contienen pintura derramada en el piso y pared.

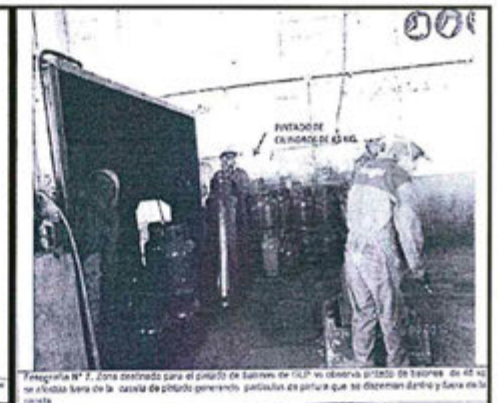
Fotografía N° 9. Zona destinada para el pintado de balones de GLP se observó proceso de balones de 45 kg se a realiza fuera de la caseta de pintado generando partículas de pintura que se dispersan dentro y fuera de la caseta.

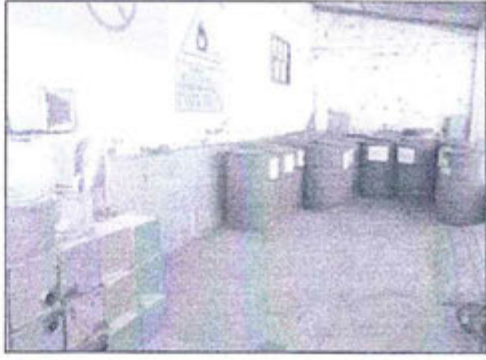
<p><b>Fotografía N° 17</b></p>

<p>De la revisión del registro fotográfico presentado por el administrado, se verifican cilindros metálicos de color rojo rotulados como "residuos peligrosos" y con tapa. Por lo tanto, se concluye que residuos de granallado vienen siendo almacenados en contenedores. En ese sentido, se considera subsanado el presente extremo de la conducta infractora N° 1</p>
--	---

96. En tal sentido, sobre la base de los medios probatorios obrantes en el expediente (fotografías remitidas por el administrado en sus descargos y el Acta de Supervisión del 2016) esta Dirección considera que ha quedado acreditado la subsanación de los hechos que conforman la conducta infractora N° 1, referidos al inadecuado almacenamiento de los residuos sólidos peligrosos en la Planta Ensavadora de GLP – Cusco (conformados por los residuos de granallado y las latas con restos de pintura), por lo que en aplicación del Numeral 2.2. del Artículo 2° de las Normas reglamentarias que facilitan la aplicación de lo establecido en el Artículo 19° de la Ley N° 30230, no corresponde ordenar una medida correctiva en el presente extremo.

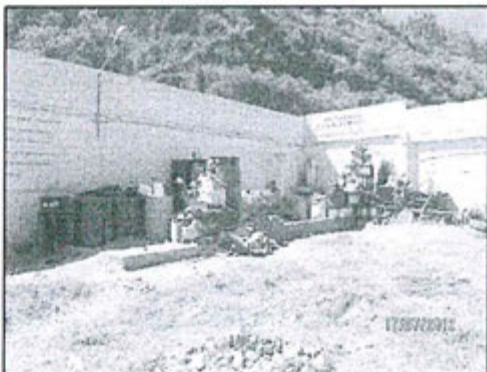
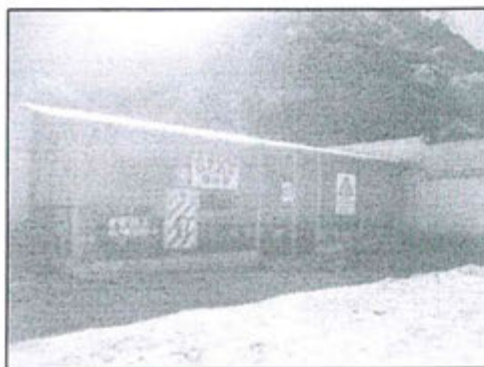
Fotografía de la supervisión del 17 de julio de 2012:  
Fotografía N° 8

De la revisión del registro fotográfico presentado por el administrado, se observa el almacén de residuos peligrosos, el cual se encuentra cerrado y cercado.

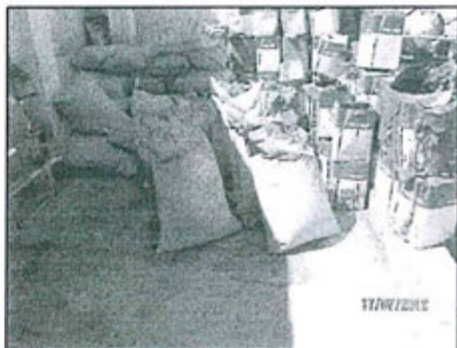
Fotografía N° 9 de la Supervisión del 2012:  
Almacén de residuos sólidos no cuenta con piso liso e impermeabilizado.

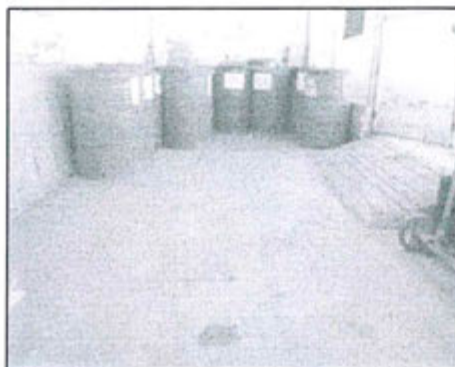
De la revisión del registro fotográfico presentado por el administrado, se observa el interior del almacén de residuos peligrosos, con piso liso, de material de concreto e impermeabilizado.

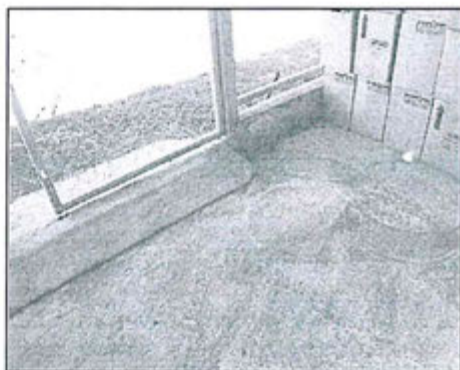
Fotografía N° 21 de la Supervisión del 2014:  
Se verificó en el almacén de residuos sólidos peligrosos no cuenta con pisos lisos de material impermeable y resistente

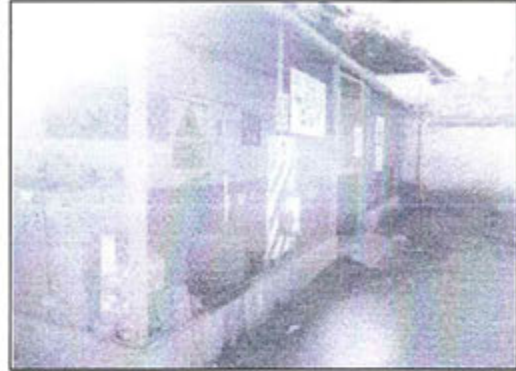
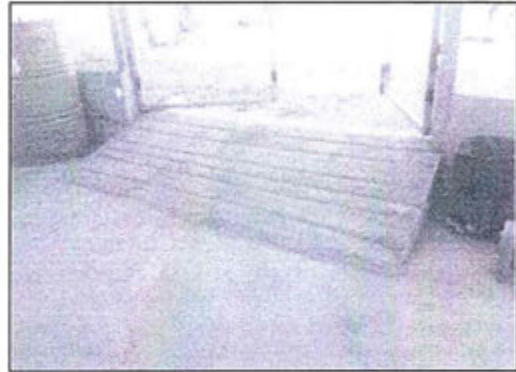
Al respecto adjuntó los siguiente medios fotográficos, en donde se evidenciaría las condiciones físicas antes mencionadas del almacén central:

En ese orden, el hecho de que el almacén cuente con techo y canaleta que impida el ingreso de lluvia al interior de la instalación, o que en las últimas supervisiones no se haya observado presencia de líquidos, ello no exime al administrado del cumplimiento de la presente obligación de carácter preventivo, referido a contar con sistemas de drenaje y tratamiento de lixiviado, tal como exige la norma en cuestión.

**Asimismo, se ordena a Llama Gas S.A. como medida correctiva que en un plazo no mayor de noventa (90) días hábiles contados a partir del día siguiente de la notificación de la presente resolución acredite que el almacén temporal de residuos sólidos peligrosos de la Planta Envasadora – Cusco, ubicado en las coordenadas 8499361N y 0191445E, cuenta con un sistema de drenaje y tratamiento de lixiviado con la finalidad de minimizar riesgos ante posibles fugas y derrames de residuos líquidos peligrosos.**

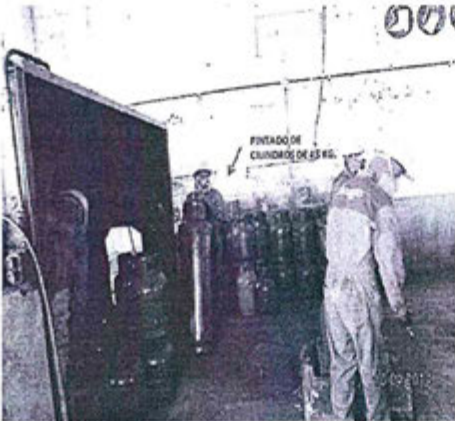
la falta de implementación de medidas para prevenir el impacto ambiental negativo generado como consecuencia de sus actividades de pintado de balones de GLP en la Planta de GLP – Cusco.

En ese sentido, no corresponde dictar medida correctiva alguna.
