EXPEDIENTE N° : 377-2013-OEFA/DFSAI/PAS  
ADMINISTRADO : COMPAÑÍA MINERA CHUNGAR S.A.C.<sup>1</sup>  
UNIDAD MINERA : ANIMÓN  
UBICACIÓN : DISTRITO DE HUALLAY, PROVINCIA Y  
DEPARTAMENTO DE PASCO  
SECTOR : MINERÍA  
MATERIA : ARCHIVO

**SUMILLA:** Archivar el presente procedimiento administrativo sancionador iniciado en contra de la Compañía Minera Chungar S.A.C. en atención a los fundamentos expuestos en la parte considerativa de la presente resolución y de conformidad con el marco normativo vigente.

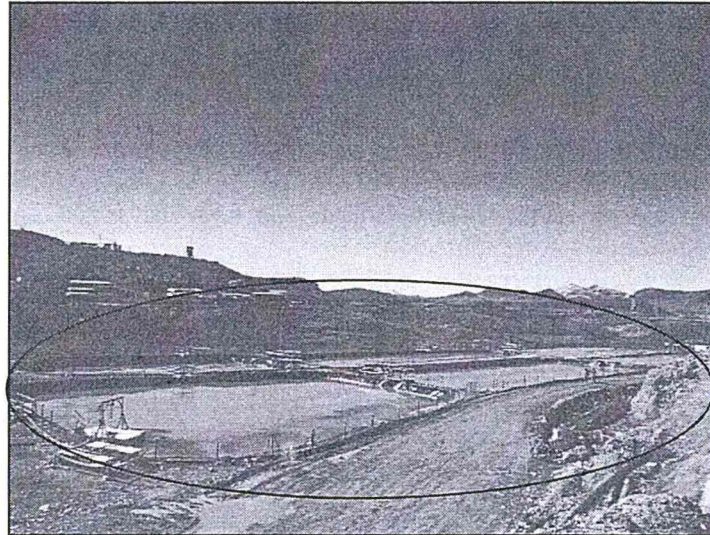
17. Adicionalmente, cabe precisar que de la revisión de los medios probatorios contenidos en el expediente, se observa que el 6 de abril del 2015, Chungar presentó la ampliación de descargos al presente procedimiento administrativo sancionador, a través del cual adjunta dos (2) tomas fotográficas donde se demuestra la existencia de las seis (6) pozas de sedimentación<sup>12</sup>:

19. En efecto, de la revisión de las vistas fotográficas y de la imagen satelital, se observa que las seis (6) pozas de sedimentación se encuentran implementadas, conforme a lo establecido en el EIA de Ampliación de Operaciones a 4200 TMSD.

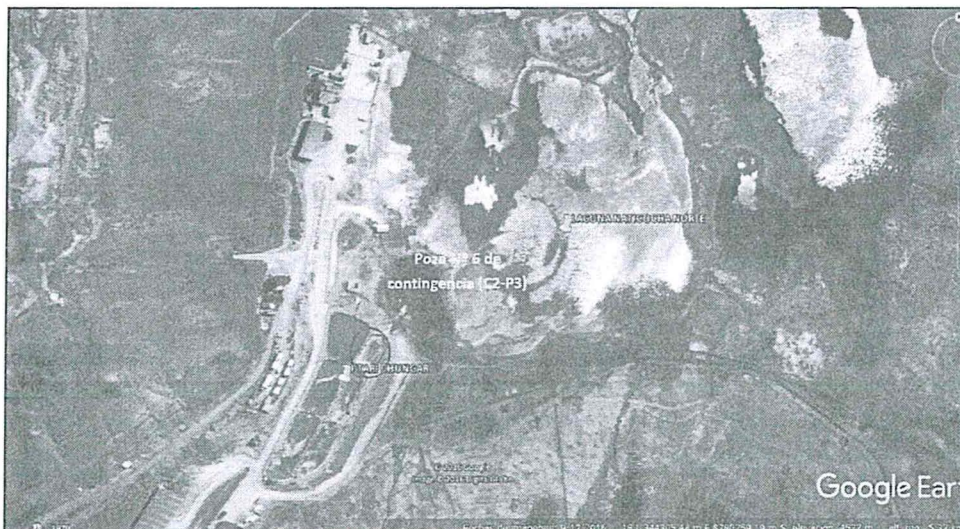
18. Lo anteriormente señalado se confirma de la revisión de la siguiente imagen satelital, donde se observa la implementación de la poza de sedimentación adicional establecida en el instrumento de gestión ambiental:

Vista actualizada (diciembre del 2016) en la que se observa las seis (6) pozas de sedimentación de la planta de tratamiento. Fuente: Imagen Google Earth, elaboración Dirección de Fiscalización, Sanción y Aplicación de Incentivos (DFSAI), 2017.
