EXPEDIENTE N° : 511-2016-OEFA/DFSAI/PAS
ADMINISTRADO : GAS & GAS S.A.C.
UNIDADES PRODUCTIVAS : PLANTA ENVASADORA DE GLP
UBICACIÓN : DISTRITO DE PACHACAMAC, PROVINCIA DE LIMA, DEPARTAMENTO DE LIMA
SECTOR : HIDROCARBUROS LIQUIDOS
MATERIA : ACONDICIONAMIENTO Y ALMACENAMIENTO DE RESIDUOS PELIGROSOS
CONDICIONES DE ALMACENAMIENTO DE RESIDUOS SOLIDOS
SISTEMA DE COLECCIÓN Y RECUPERACION DE FUGAS EN LAS AREAS DE PROCESOS
ARCHIVO

SUMILLA: *Se declara el archivo del presente procedimiento administrativo sancionador iniciado en contra de Gas & Gas S.A.C. por los siguientes presuntos incumplimientos:*

Lima, 14 de marzo del 2017

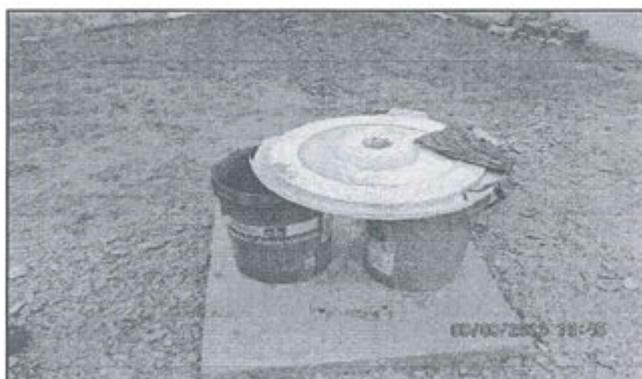
Fotografía N° 12 del Informe de Supervisión N° 1649-2013-OEFA/DS-HID

- 12. En el Informe de Supervisión N° 1649-2013-OEFA/DS-HID, la Dirección de Supervisión detectó que el administrado colocó un balde destapado en un terreno abierto, conforme se observa en la fotografía N° 12 del referido informe:

Fotografía N° 12: Detalle del balde con aceite usado, usado en un sector de la planta que no está acondicionado para su almacenamiento.

23. Por otra parte, de la revisión del Informe de Supervisión N° 1649-2013-OEFA/DS-HID, se advierte que durante el desarrollo de la visita de supervisión el administrado retiró el balde con aceite usado detectado durante la visita de supervisión, colocándolo en un sector apropiado para su almacenamiento¹⁸, con lo que Gas & Gas subsanó dicha conducta:

Asimismo, se encontró un balde con aceite usado, producto del cambio de aceite de un vehículo, en sector de la planta que no está acondicionado para realizar esta actividad, generándose el peligro de ocasionar contaminación del medio ambiente (el suelo a su alrededor). Durante la supervisión, el balde fue retirado a un sector apropiado para su almacenamiento. Por tanto, el administrado indicó que el aceite usado es retirado de la planta por una persona particular, aproximadamente cada 2 meses, debido a la poca cantidad generada; empresa no asegura que se realiza una adecuada disposición de sus residuos peligrosos."

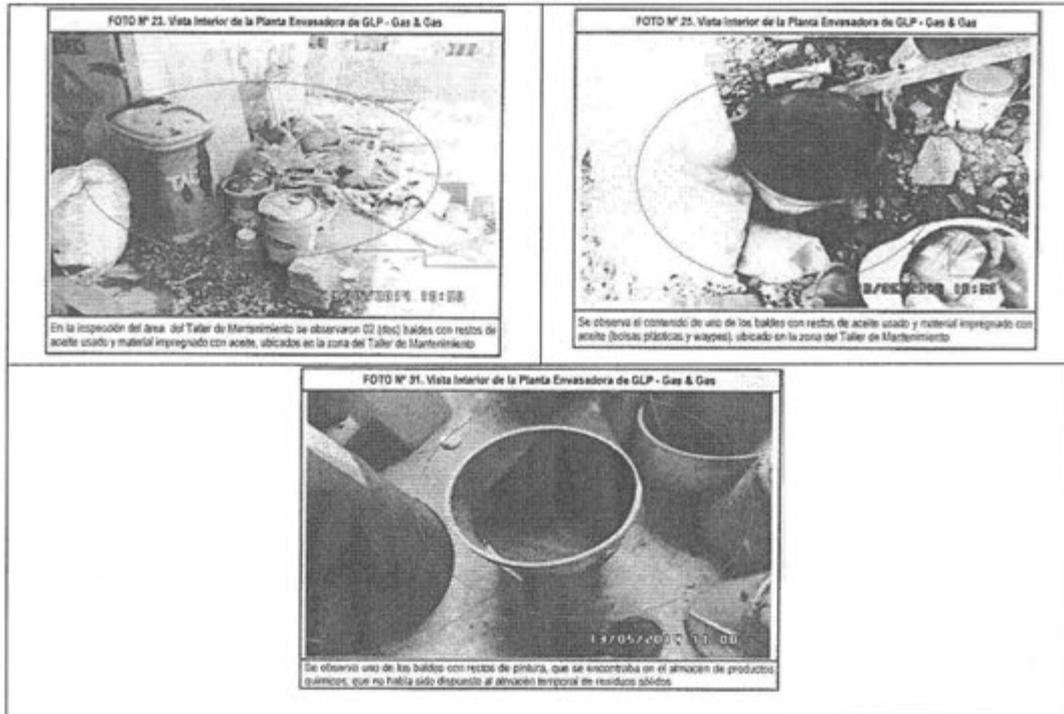
Fotografías N° 21, 22, 23, 25 y 31 Informe de Supervisión N° 798-2014-OEFA/DS-HID

- 13. Por otro lado, en el Informe de Supervisión N° 798-2014-OEFA/DS-HID¹², la Dirección de Supervisión detectó: (i) galoneras de plástico para ácido de uso industrial, (ii) dos (2) baldes con restos líquidos de aceite usado automotriz, (iii) material impregnado con aceite (bolsas de plástico y waypes); y, (iv) ocho (8) baldes con restos de pintura, almacenados en terreno abierto:

<p>FOTO N° 21. Vista Interior de la Planta Envasadora de GLP - Gas & Gas</p> <p>En la inspección del área del Taller de Mantenimiento se detectaron 05 (cinco) Bolsas de Polietileno, conteniendo botellas vacías de PVC, (Uso Convertibles), como también, galoneras de plomo (de 1 Galón c/l) para contener ácido de uso industrial. Estas se encontraban juntas, sin haber sido segregadas, además de no encontrarse dispuestas en el almacén temporal de residuos sólidos.</p>	<p>FOTO N° 22. Vista Interior de la Planta Envasadora de GLP - Gas & Gas</p> <p>Se observa una de las Bolsas de Polietileno, que contenían botellas vacías de PVC, (Uso para Gasositas), junto con galoneras de plástico (de 1 Galón c/l) para contener ácido de uso industrial. Estas se encontraban juntas sin haber sido segregadas, además de no encontrarse en el almacén temporal de residuos sólidos.</p> <p>Bolsa de PVC de Botella convertida</p> <p>Baldes para contener ácido de uso industrial</p>

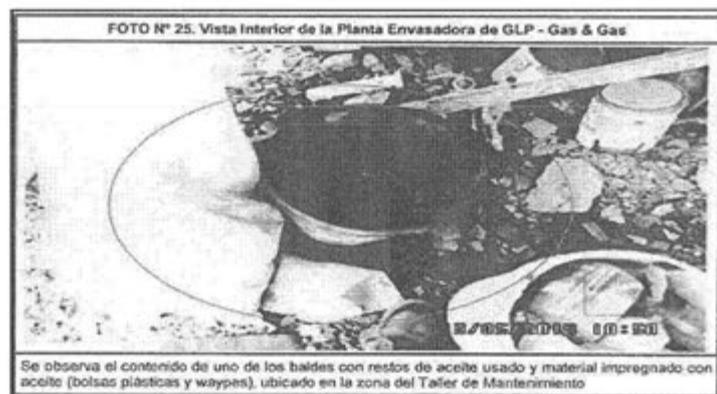
16. En cuanto a la presencia de bolsas de plástico y waypes impregnados con aceite, se debe señalar que dichos residuos sólidos peligrosos fueron detectados por la Dirección de Supervisión durante la visita de supervisión desarrollada el 13 de marzo del 2014, conforme se puede apreciar en la foto N° 25 del Informe N° 798-2014-OEFA/DS-HID:

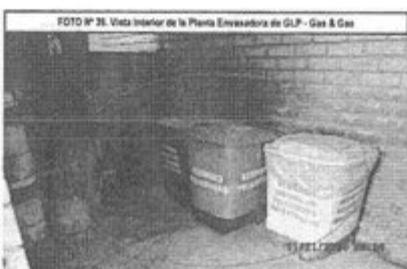
<p>13-05-2013 18:00:00</p> <p>En la fotografía se observa, que dentro del almacén temporal de residuos sólidos se tienen los 03 recipientes debidamente rotulados y mantenidos en buenas condiciones. Los residuos sólidos se encuentran segregados según su naturaleza física, química y biológica. Coordenadas UTM (490004) N 8047420, E 292920.</p>

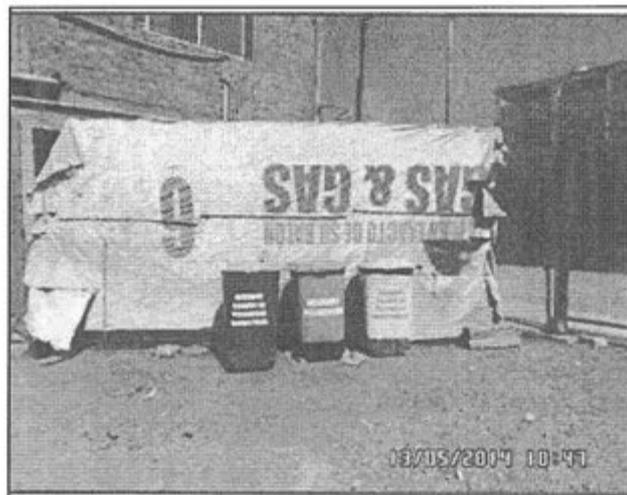
Fotografía N° 10 del Informe de Supervisión N° 798-2014-OEFA/DS-HID

28. Asimismo, el almacenamiento intermedio podrá realizarse mediante el uso de un contenedor seguro y sanitario, ubicado en un área apropiada, de donde será removido hacia el almacén central. Este almacenamiento debe cumplir con los aspectos técnicos antes indicados de acuerdo al Artículo 41 del RLGRS²².
- a) Hecho imputado
29. En el Informe N° 798-2014-OEFA/DS-HID²³, la Dirección de Supervisión detectó que el almacén temporal de residuos sólidos no se encontraba cerrado ni cercado, no contaba con sistema de drenaje y tratamiento de lixiviados, ni pisos lisos de material impermeable, conforme se observa en la fotografía N° 10 del referido informe:

Fotografía N° 10 Almacén de Residuos Sólidos, ubicado en la parte izquierda de la Entrada de Peatones de la Planta Envasadora de GLP.

37. En esa línea, de la revisión del Informe de Supervisión N° 798-2014-OEFA/DS-HID³⁰, se advierte que el 21 de noviembre del 2014, la Dirección de Supervisión constató que el administrado instaló un almacén de residuos sólidos en un ambiente cerrado, con techo, losa de concreto (piso impermeabilizado) y sistema de contención de derrames y fugas (sistema de drenaje y tratamiento de lixiviados); así como, señales de restricción de acceso, con lo que Gas & Gas subsanó dicha conducta.

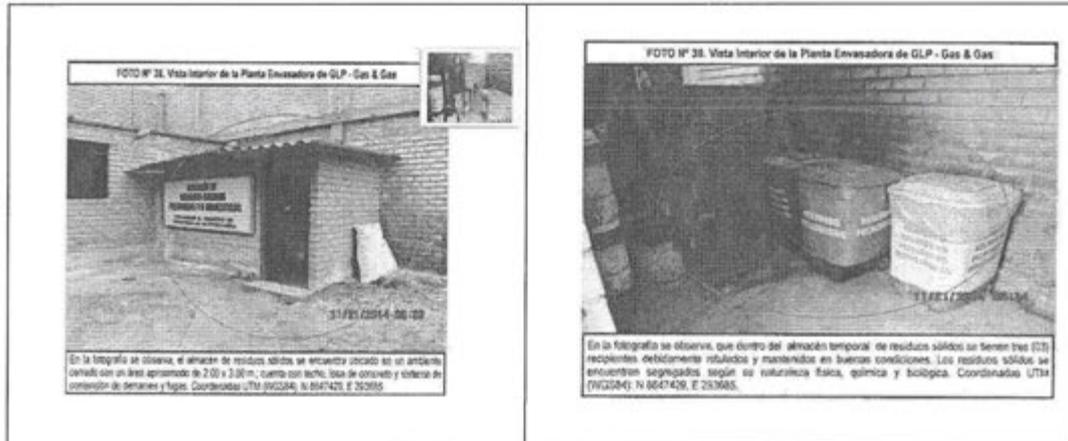
- o Con fecha 21 de noviembre del 2014, el OEFA realizó una supervisión ambiental regular a la Planta Envasadora de GLP de la empresa Gas & Gas, según consta en el Informe de Supervisión Directa N° 697-2014.OEFA/DS-HID.
- o Como resultado de la supervisión del 21 de noviembre del 2014, se verificó que el administrado procedió a la instalación de un almacén de residuos sólidos, el cual se encuentra ubicado en un ambiente cerrado, con un área aproximado de 2.00 x 3.00 m.; la misma que cuenta con techo, losa de concreto y sistema de contención de derrames y fugas. Cuenta con señales de restricción de acceso, permitiendo el acceso solo a personal responsable y capacitado en manipulación de residuos sólidos. Coordenadas UTM (WGS84): N 8647429, E 293685. (Ver Fotos N° 38 y 39). (...)"

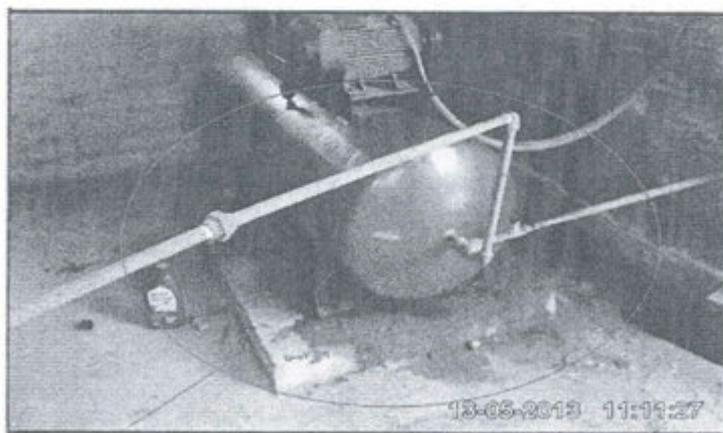
Fotografía N° 36 del Informe de Supervisión N° 798-2014-OEFA/DS-HID³⁴

41. En el Informe de Supervisión N° 798-2014-OEFA/DS-HID³³, la Dirección de Supervisión detectó la ausencia de un sistema de colección y recuperación de fugas en el área de bombas de compresión de aire de la Planta Envasadora de GLP, conforme se observa en la fotografía N° 36 del referido informe.

Fotografía N° 36: En la inspección de la caseta de Bombas de Aire Comprimido se detectó áreas impregnadas con restos de aceite para motor, aproximadamente 0.5 m²; que son el resultado del trabajo operativo de los motores de las Bombas de Aire Comprimido.

47. Al respecto, atendido al estado actual del área donde se ubica la bomba de compresión de aire de la Planta Envasadora de GLP, la cual presenta en el suelo de concreto un buzón con tapa de concreto, con dimensiones aproximadas de un (1) metro por medio metro, el cual permitiría la colección y recuperación de sustancias en caso de fuga o derrame en dicha área, no se generarían mayores impactos adversos en las referidas áreas, con lo que Gas & Gas subsanó dicha conducta, conforme se observa en las siguientes fotografías:
