Resolución Directoral N° 380-2017-OEFA/DFSAI
Expediente N° 146-2014-OEFA/DFSAI/PAS

EXPEDIENTE : 146-2014-OEFA/DFSAI/PAS
 ADMINISTRADO : PLUSPETROL PERÚ CORPORATION S.A.
 UNIDAD AMBIENTAL : LOTE 88
 UBICACIÓN : DISTRITO ECHARATE, PROVINCIA DE LA CONVENCIÓN, DEPARTAMENTO DE CUSCO
 SECTOR : GAS NATURAL
 MATERIA : VERIFICACIÓN DE CUMPLIMIENTO DE MEDIDAS CORRECTIVAS

SUMILLA: Se declara el cumplimiento de las medidas correctivas ordenadas a Pluspetrol Perú Corporation S.A. mediante Resolución Directoral N° 1017-2015-OEFA/DFSAI del 30 de octubre de 2015, consistentes en:

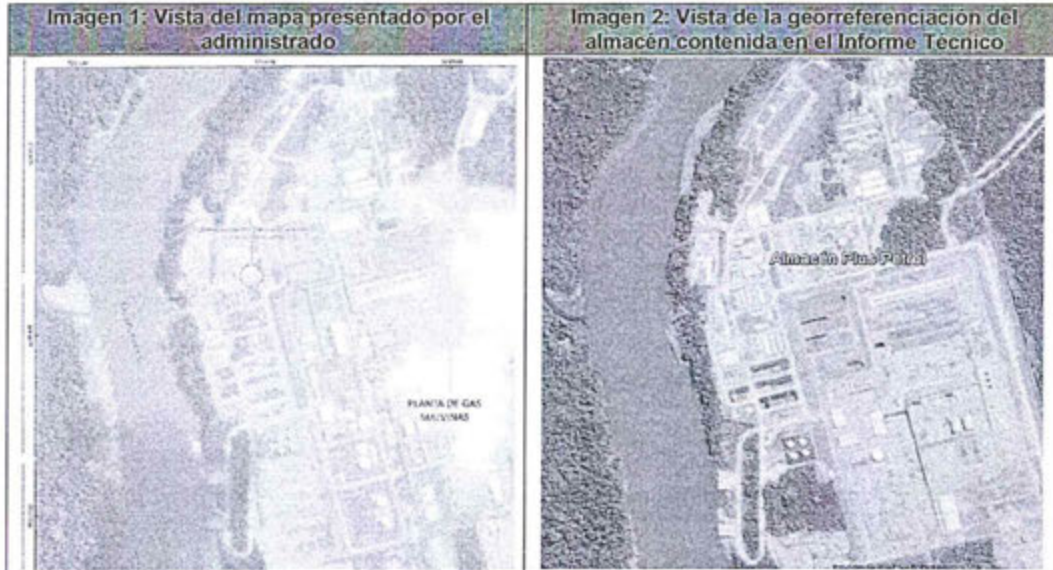
Ubicación del almacén

21. De las presentes imágenes se puede advertir que el almacén de sustancias químicas se encuentra alejado de la Planta de Gas Malvinas.
22. Habiéndose verificado la ubicación del almacén de sustancias químicas, a continuación corresponde determinar si Pluspetrol cuenta con un área de almacenamiento de sustancias químicas que reúne las condiciones establecidas en el Artículo 44° del RPAAH, las mismas que serán analizadas a continuación:
 - a) El almacenamiento deberá proteger y/o aislar a las sustancias químicas de los agentes ambientales. Asimismo, debe realizarse en áreas impermeabilizadas y con sistemas de doble contención.
23. Para acreditar el cumplimiento de estas condiciones, el administrado presentó las siguientes imágenes:

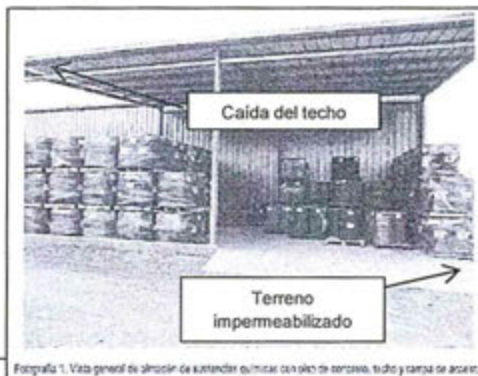
Imagen 1. Vista frontal del almacén¹²

24. En la Imagen 1, se observa que el almacén de sustancias químicas se encuentra sobre una plataforma de concreto (material cemento), cumpliendo con la condición de ser impermeable. Asimismo, en las Imágenes 2, 3 y 4, se puede advertir que el almacén cuenta con un sistema de doble contención, conformado por un dique de contención y canales de drenaje con rejillas, de modo que, ante un posible derrame de sustancias químicas, estas serían colectadas en el canal de drenaje.

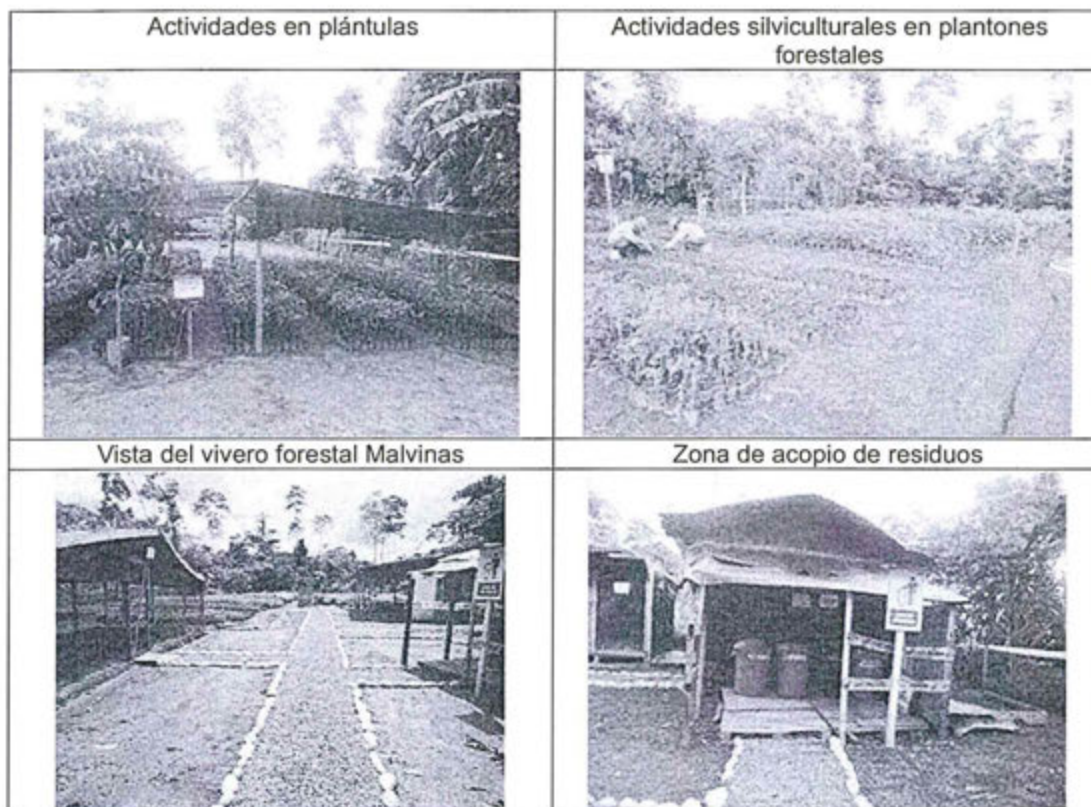
Fotografías de las actividades realizadas en el Vivero Forestal²¹

52. Adicionalmente, en el Ítem 3.3 del Informe del 2013 se precisan las etapas de la producción de plantones, la cantidad y clasificación de estos y la lista de herramientas y materiales empleadas.
53. Para acreditar la revegetación realizada en el área indicada en la medida correctiva, en el Anexo 4 del Informe del 2013 se presentaron la siguientes fotografías de la fase inicial de la revegetación:

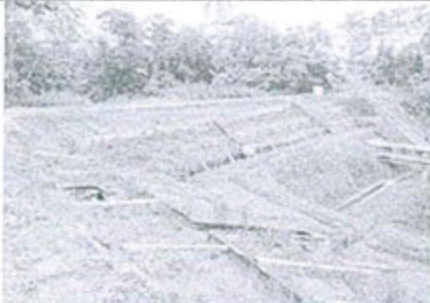
<p>Talud - KOD - Cashiriari 3 PK 12+850 Revegetación con estolones de Paja Pichi.</p>

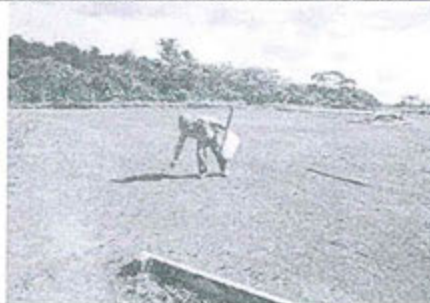
<p>Helipuerto - Cashiriari 1 PK 0+100 Siembra de semillas Paja Pichi al golpe.</p>

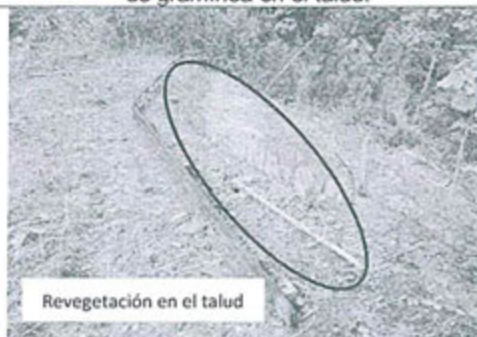
<p>DVD – Talud PK 8+560 Se revegetó con plántones forestales y estolones de gramínea en el talud.</p>

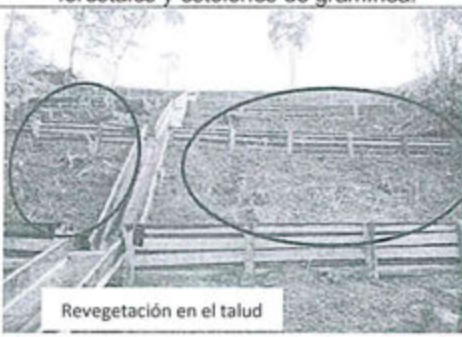
<p>Revegetación en el talud</p>	<p>Talud – Helipuerto PK 10+500 Revegetación del talud con plántones forestales y estolones de gramínea.</p>

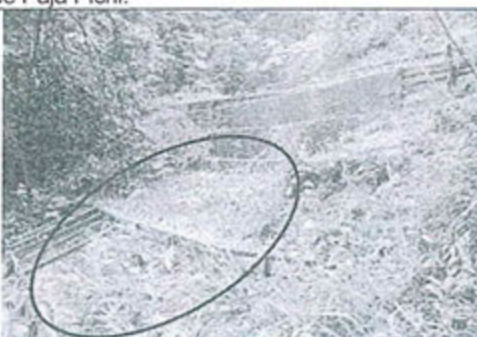
<p>Revegetación en el talud</p>
<p>DVD – Talud PK 10+700 Revegetación con plántones, estolones y semillas de Paja Pichi.</p>

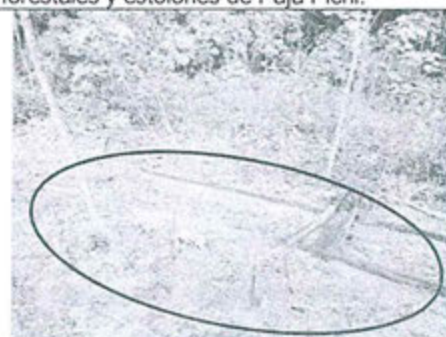
<p>DVD – Talud PK 10+930 Revegetación del talud con plántones forestales y estolones de Paja Pichi.</p>
