EXPEDIENTE N° : 275-2015-OEFA/DFSAI/PAS
 ADMINISTRADO : UNIÓN ANDINA DE CEMENTOS S.A.A.
 UNIDAD PRODUCTIVA : PLANTA INDUSTRIAL CONDORCOCHA
 AGRUPAMIENTO ANDINO A DE HUANCAYO
 UBICACIÓN : DISTRITOS DE LA UNIÓN, LETICIA Y TARMA,
 PROVINCIA DE TARMA, DEPARTAMENTO DE
 JUNÍN
 SECTOR : INDUSTRIA
 MATERIA : VERIFICACIÓN DE CUMPLIMIENTO DE MEDIDAS
 CORRECTIVAS

SUMILLA: Se declara el cumplimiento de las medidas correctivas ordenadas mediante la Resolución Directoral N° 1091-2015-OEFA/DFSAI del 30 de noviembre del 2015, consistentes en que Unión Andina de Cementos S.A.A. realice lo siguiente:

Lima, 28 de febrero del 2017

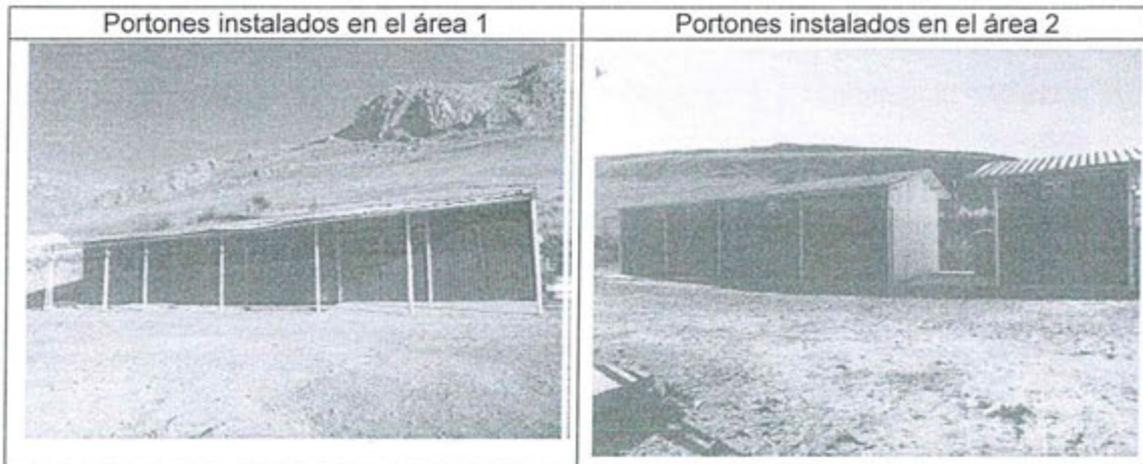
26. Adicionalmente a ello, el informe incluye vistas fotográficas —del 27 de mayo del 2016— de los frontis de ambas áreas, tal como se muestra a continuación:

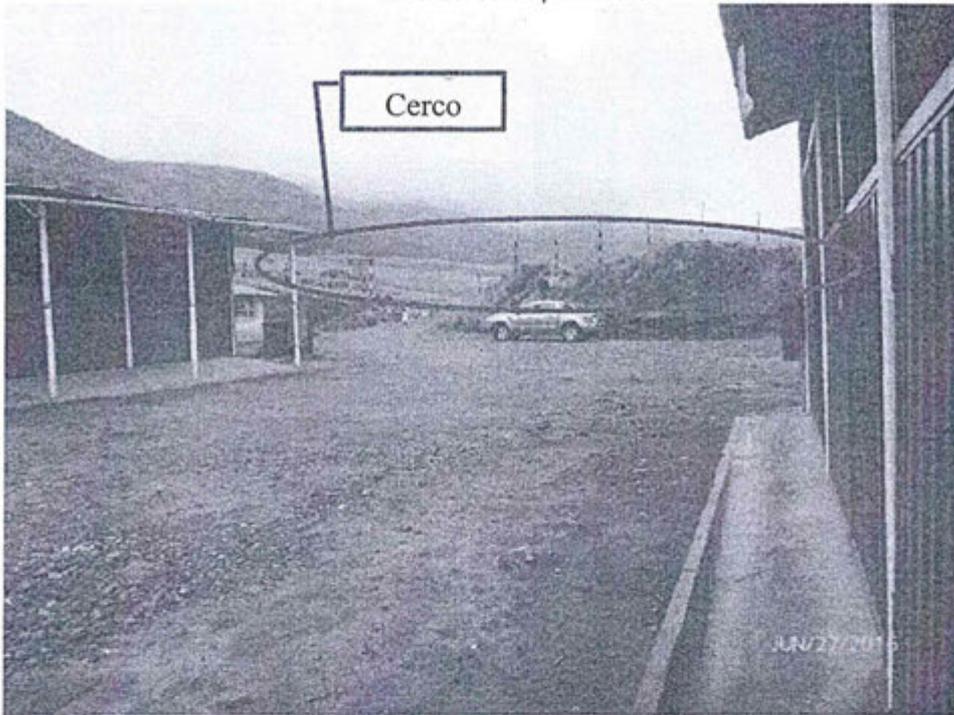
Vista del cerco perimétrico

29. De acuerdo al informe técnico presentado por Unacem, las áreas N° 1 y 2 del almacén central de residuos se encuentran rodeadas por un cerco de alambres de púas instalado en el perímetro.

A fin de acreditar la instalación del cerco, Unacem remitió la siguiente fotografía de fecha 27 de junio del 2016:
