EXPEDIENTE N° : 391-2016-OEFA/DFSAI/PAS
 ADMINISTRADO : VOTORANTIM METAIS -
 CAJAMARQUILLA S.A.¹
 PROYECTO DE EXPLORACIÓN : SHALIPAYCO
 UBICACIÓN : DISTRITO DE CARHUAMAYO,
 PROVINCIA Y DEPARTAMENTO DE
 JUNIN
 SECTOR : MINERÍA
 MATERIA : CUMPLIMIENTO DE COMPROMISOS
 AMBIENTALES
 CIERRE DE SONDAJES
 RESPONSABILIDAD ADMINISTRATIVA

SUMILLA: *Se declara la existencia de responsabilidad administrativa de Votorantim Metais - Cajamarquilla S.A. al haberse acreditado la comisión de las siguientes conductas infractoras:*

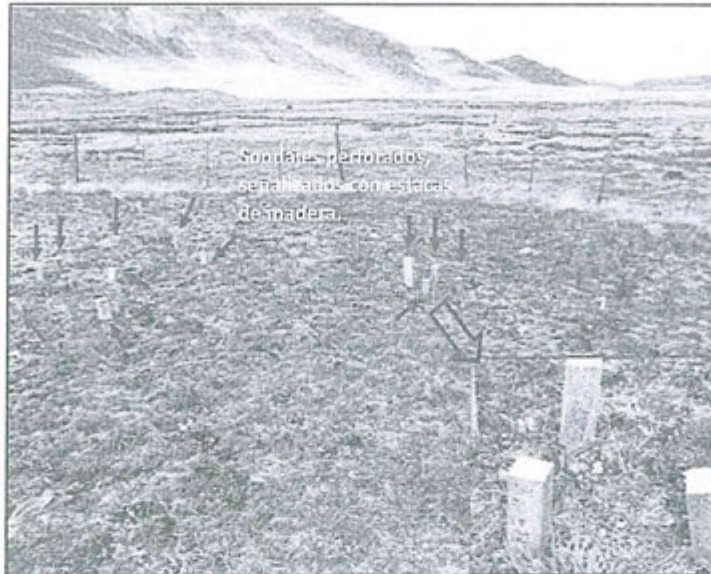
Foto N° 04: Vista de la plataforma N°34, Se observa rehabilitada, en esta plataforma se pudieron identificar 12 perforaciones diamantinas las cuales se encuentran señalizadas con estacas de madera.

- 41. El hecho descrito se acredita con las fotografías N° 4 y 7 del Informe de Supervisión, en las que se aprecia a las plataformas de perforación N° 32 y 34 con la presencia de tablillas que indican la cantidad de sondajes realizados²⁸:

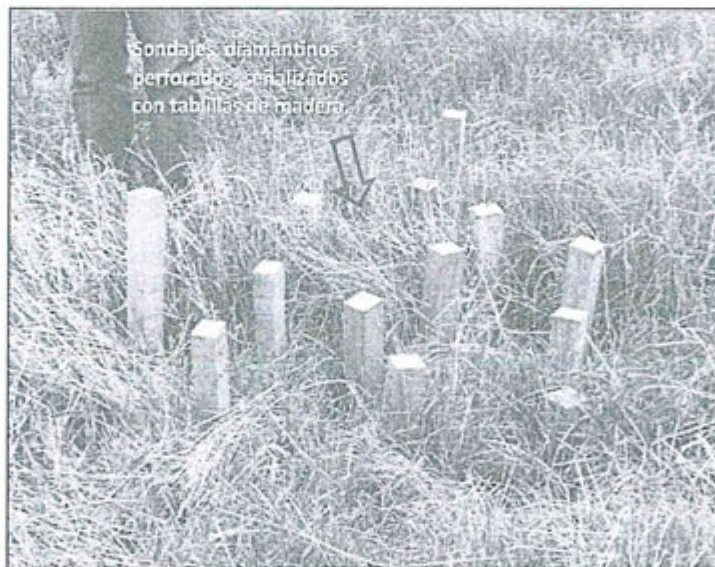
Foto N° 07: Vista de los 13 sondajes diamantinos perforados en la plataforma N° 32. Se puede observar que se encuentran señalizados con tablillas de madera.

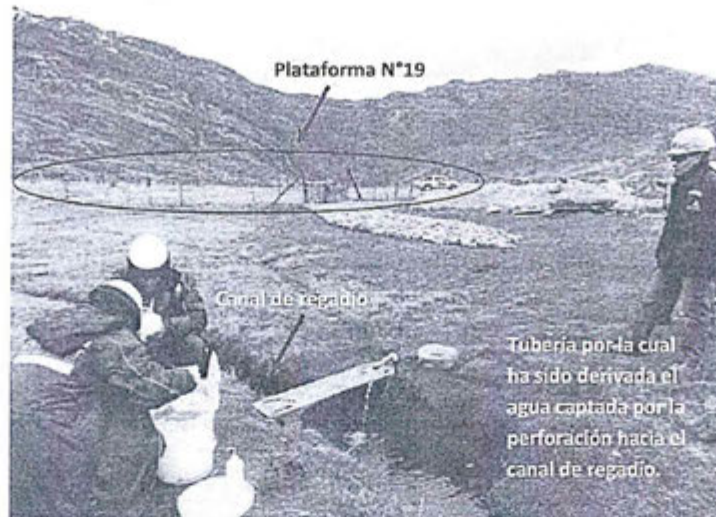
- 26. Asimismo, debe tenerse en cuenta que debido al cambio en la implementación de las ubicaciones aprobadas, el punto de control PMA-03 constituye en realidad un efluente correspondiente al agua subterránea proveniente de la plataforma N° 19, el cual descarga a través de una tubería al canal de regadío, situación que al no estar contemplada en instrumento de gestión ambiental alguno, no cuenta con medidas de mitigación de impactos.

Foto N° 26: Estación PMA-03, corresponde a una descarga generada desde la plataforma N°19. A partir de la cual se deriva el agua subterránea captada por la perforación por medio de tuberías hacia un canal de riego. Esto evidencia la no obturación del sondaje.

- (i) *Obturar los sondajes de perforación ubicados en las plataformas N° 3 y 19, conforme lo establecido en el instrumento de gestión ambiental aplicable.*

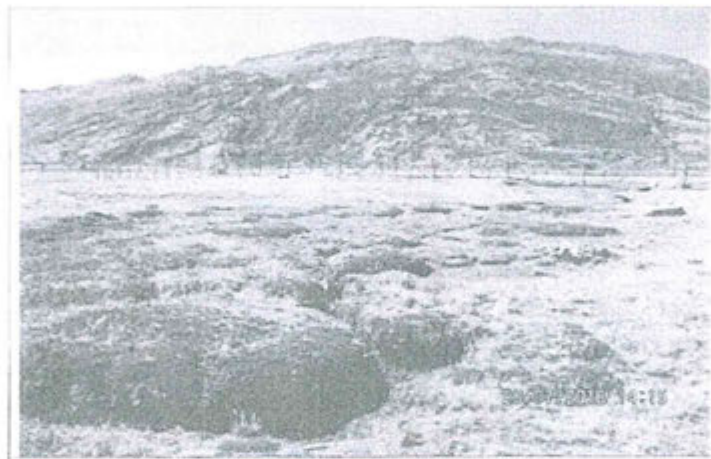
Imagen: Plataforma 19 completamente remediada y cerrada

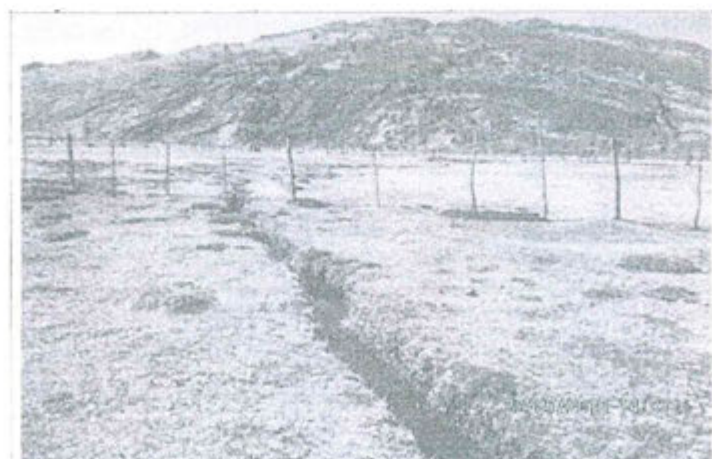
Imagen: Las aguas en el canal de riego son provenientes de los afloramientos de agua que existe en la zona, por encontrarse dentro de un área de amortiguamiento
