EXPEDIENTE N° : 117-2015-OEFA/DFSAI/PAS
 ADMINISTRADO : MINERA YANACOCCHA S.R.L.
 PROYECTO DE EXPLORACION : LA PAMPITA
 UBICACIÓN : DISTRITO Y PROVINCIA DE SAN PABLO,
 DEPARTAMENTO DE CAJAMARCA
 SECTOR : MINERÍA
 MATERIA : CUMPLIMIENTO DE COMPROMISOS
 AMBIENTALES
 ARCHIVO

SUMILLA: *Se declara el archivo del presente procedimiento administrativo sancionador iniciado a Minera Yanacocha S.R.L. por el supuesto incumplimiento al Literal c) del Numeral 7.2 del Artículo 7° del Reglamento Ambiental para las Actividades de Exploración Minera, aprobado por Decreto Supremo N° 020-2008-EM, por los motivos expuestos en la presente Resolución.*

Lima, 6 de febrero del 2017

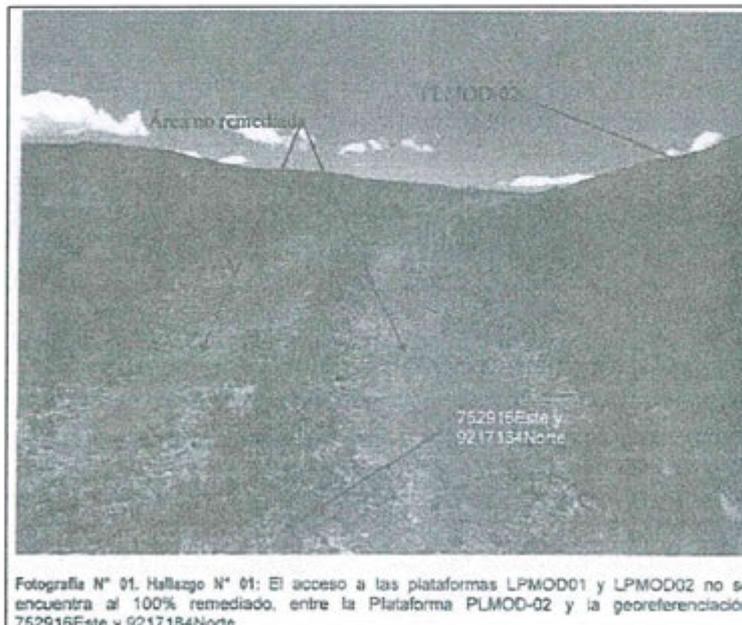
12. Para acreditar lo constatado en campo, se presenta en el Informe de Supervisión las Fotografías N° 1 y 5, en las que se aprecia que los accesos hacia las plataformas LPMOD-01, LPMOD-02 y PLMOD-15 no se encuentran cerrados ni rehabilitados¹⁰, tal como se muestra a continuación:

13. Como se puede apreciar en las fotografías antes reproducidas, los accesos de las plataformas LPMOD-01, LPMOD-02 y LPMOD-15 no se encuentran cerradas ni rehabilitadas, las mismas que difieren de la topografía de las áreas aledañas.

16. Al respecto, mediante escrito del 3 de noviembre del 2014, Yanacocha presentó al OEFA la subsanación de los hallazgos efectuados durante la supervisión regular 2013, mediante el cual señala que se tomaron las acciones correspondientes para que los accesos de las plataformas LPMOD-01 y LPMOD-02 se encuentren cerrados y rehabilitados en su totalidad, adjuntando las siguientes fotografías:

17. De las vistas fotográficas, se aprecia que el titular minero realizó el cierre y rehabilitación de los accesos de las plataformas LPMOD-01 y LPMOD-02. Por tal motivo se concluye que Yanacocha ha cumplido con subsanar el hecho materia de imputación.

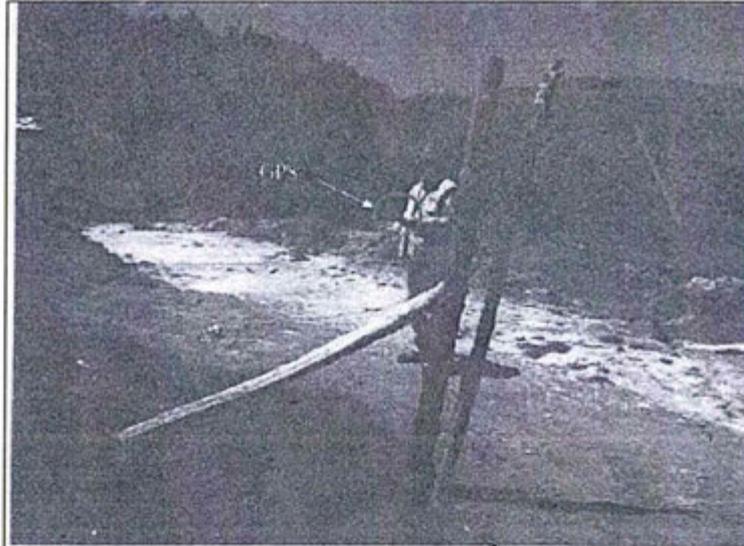
Fotografía N° 05 Hallazgo N° 05: El acceso a la plataforma PLMOD-15 no está remediado. Este tramo no rehabilitado esta entre la plataforma y el punto GPS 750011Este, 5218216Norte. Nota: El Supervisor esta tomando posición satelital punto GPS 750011Este, 5218216Norte, la flecha indica la ubicación de la plataforma PLMOD-15, la cual sale del lente de la cámara.

- d) Análisis de descargos
22. Por otro lado, Yanacocha señala en su escrito de descargos que el acceso a la plataforma LPMOD-15 ha sido remediado y cerrado parcialmente, ello en razón a la solicitud de las autoridades del Caserío de Yerba Santa, quienes mediante reunión extraordinaria acordaron que el acceso se construya con un ancho de seis (6) metros y que este no sea incluido en las labores de cierre del proyecto.

27. Por lo tanto, habiendo establecido Yanacocha en su instrumento de gestión ambiental que los accesos no serían cerrados a pedido de los propietarios del terreno superficial; y existiendo un pedido expreso por parte de las autoridades del Caserío de Yerba Santa, corresponde archivar el presente procedimiento sancionador en este extremo.

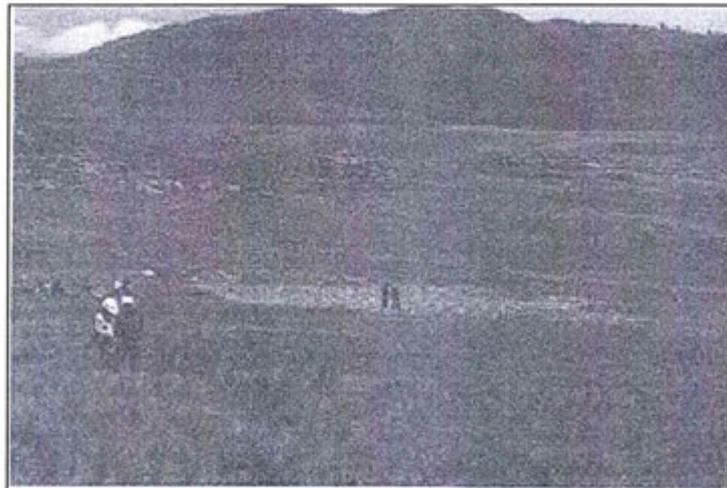
Fotografía N° 02: Hallazgo N° 02: La remediación de la plataforma PLMOD-01 no cuenta con el adecuado mantenimiento y monitoreo biológico, evidenciado por la nula revegetación. Nota: El elipse encierra el área de la plataforma PLMOD-01.

32. Como se puede apreciar en las fotografías antes reproducidas, las plataformas LPMOD-01, LPMOD-07 y LPMOD-09 no se encuentran revegetadas.

40. Al respecto, mediante carta del 3 de noviembre del 2014, Yanacocha comunicó que se realizaron las acciones correspondientes para la revegetación de las plataformas LPMOD-01 y LPMOD-09, acreditando dichas acciones a través de las siguientes fotografías:

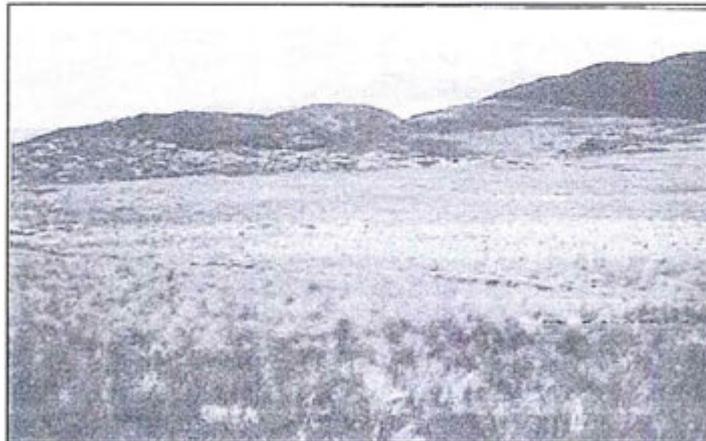
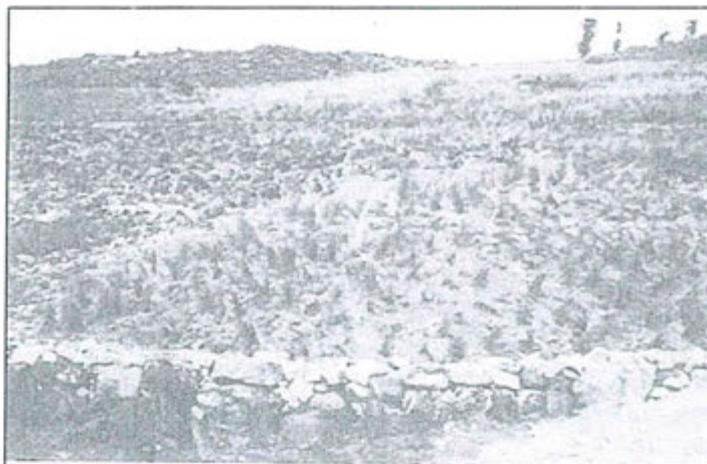
41. Al respecto, de la revisión de las fotografías anteriormente reproducidas se tiene que estas evidencian la revegetación las plataformas PLMOD-01 y PLMOD-09.
42. Asimismo, de la revisión del Informe de Cierre para las actividades de Exploración de la MDIA La Pampita, presentado al MINEM¹⁹; Yanacocha señala que se realizó el cierre de la plataforma PLMOD-07, acreditando lo señalado mediante la siguiente fotografía.

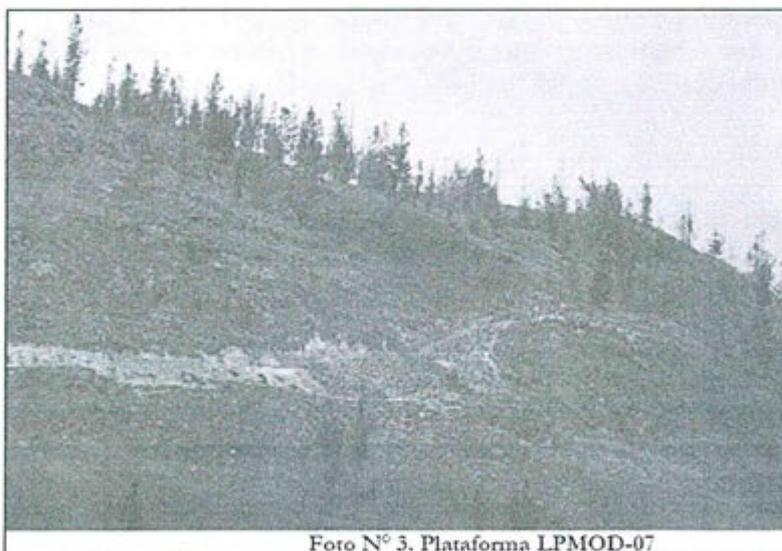
Foto N° 3. Plataforma LPMOD-07

De las vistas fotográficas, se aprecia que el titular minero realizó el cierre y rehabilitación de las plataformas LPMOD-01, LPMOD-07 y LPMOD-09. Por tal motivo se concluye que Yanacocha ha cumplido con subsanar el hecho materia de imputación.
