EXPEDIENTE N° : 1299-2016-OEFA/DFSAI/PAS
ADMINISTRADO : J.C.A. TRANSPORTES S.R.LTDA.
UNIDAD FISCALIZABLE : CAMIÓN CISTERNA B7N-895 / ZI-5324
UBICACIÓN : DISTRITO Y PROVINCIA DE PADRE ABAD,
 DEPARTAMENTO DE UCAYALI
SECTOR : HIDROCARBUROS LÍQUIDOS
MATERIAS : TRANSPORTE DE HIDROCARBUROS
 ARCHIVO

SUMILLA: *Se archiva el presente procedimiento administrativo sancionador iniciado contra J.C.A. Transportes S.R.Ltda. por el presunto incumplimiento al Artículo 3° del Reglamento para la Protección Ambiental en las Actividades de Hidrocarburos, aprobado mediante Decreto Supremo N° 015-2006-EM, en concordancia con el Artículo 74° y el Numeral 75.1 del Artículo 75° de la Ley N° 28611, Ley General del Ambiente.*

- a) Derrame de combustible (Turbo Jet A1)

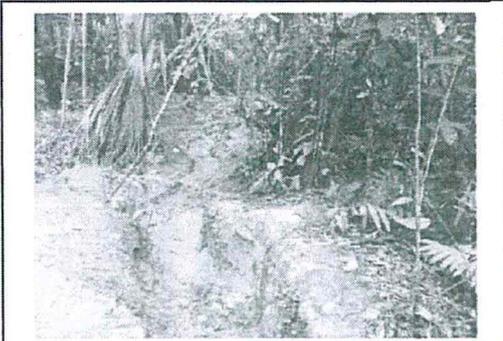
38. El hecho detectado se sustenta en las fotografías N° 5 a 18 del Informe de Supervisión, en las que se observa las áreas por donde se expandió el hidrocarburo derramado, según se observa a continuación:

Foto N° 5: Muestra el cañal natural por donde discurrió gran parte del Turbo JP1 derramado.

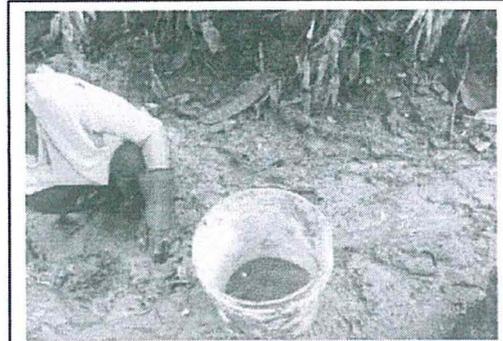
Foto N° 6: Muestra al personal contratado por la empresa JCA, realizando trabajos de limpieza, recuperación del área afectado por el derrame.

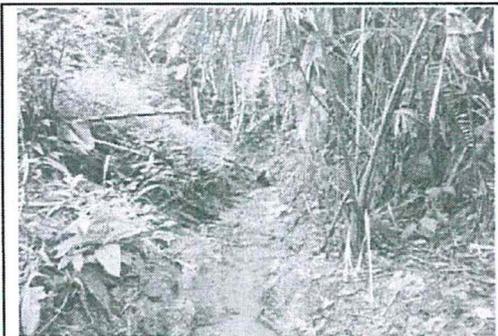
Foto N° 7: Muestra espejo de agua formado en el cauce de la quebrada S/N, se observa presencia de hidrocarburo (iridiscencia).

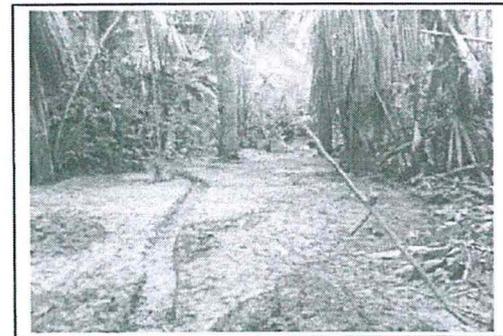
Foto N° 8: Muestra suelo en proceso de limpieza y remediación, pendiente de revegetación.

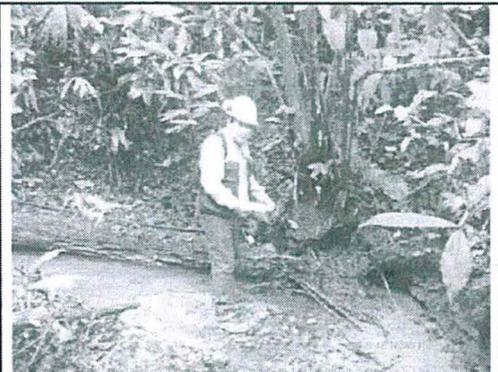
Foto N° 09: Muestra al representante del OEFA realizando pruebas organolépticas del material acumulado en las orillas del cauce de la quebrada.

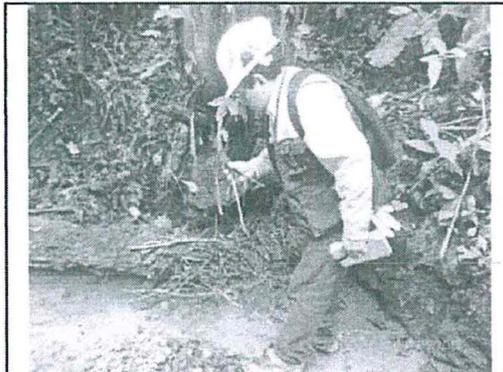
Foto N° 10: Muestra al representante del OEFA realizando pruebas organolépticas del material acumulado en las orillas del cauce de la quebrada.

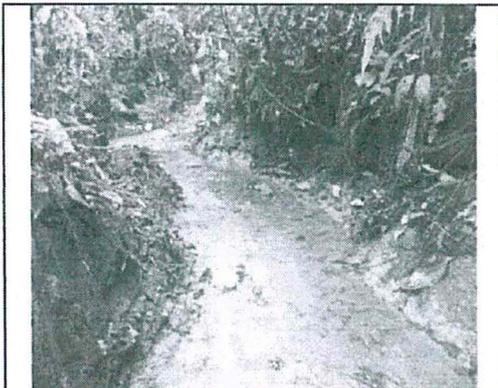
Foto N° 11: Muestra cauce de la quebrada con bajo caudal de agua a través del cual discurrió el Turbo JP1.

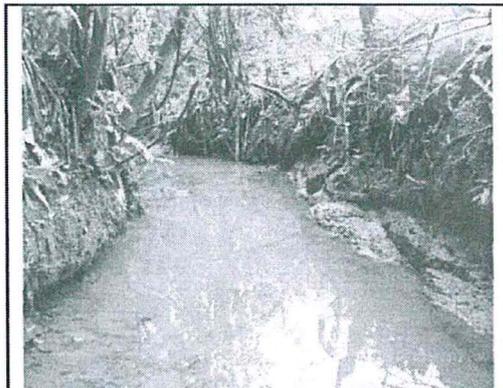
Foto N° 12: Muestra cauce de la quebrada con bajo caudal de agua a través del cual discurrió el Turbo JP1.

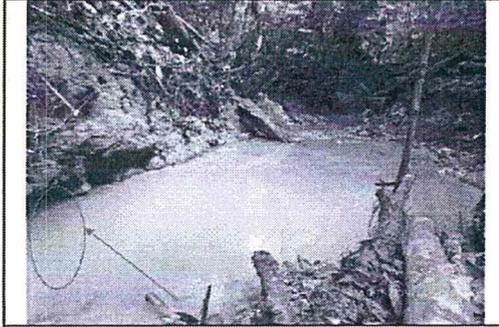
Foto N° 13: Muestra cauce de la quebrada espejo de agua formado en el cauce de la quebrada.

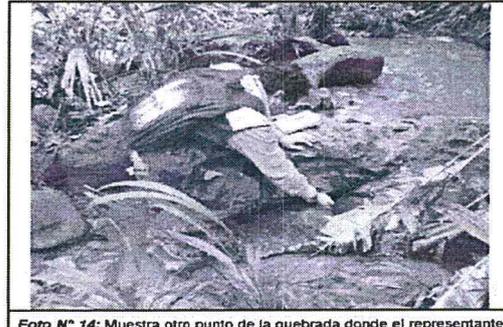
Foto N° 14: Muestra otro punto de la quebrada donde el representante del OEFA realiza pruebas organolépticas con la finalidad de determinar la presencia de hidrocarburo.

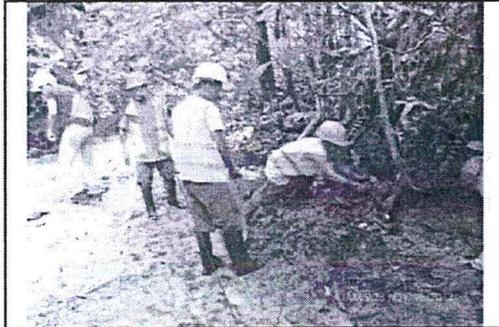
Foto N° 15: Muestra a trabajadores contratados por la empresa JCA realizando labores de limpieza y remediación del área impactada. Se observa iridiscencia de hidrocarburo, resaltamos que los trabajos se iniciaron hace 20 días.

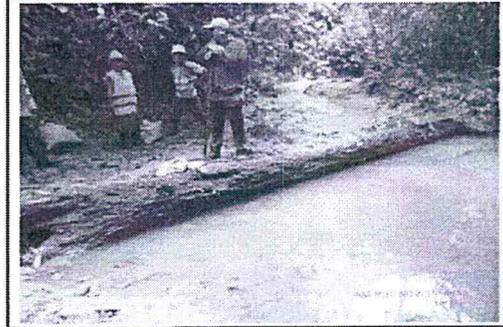
Fotografía N° 16: Muestra a trabajadores contratados por la empresa JCA realizando labores de limpieza y remediación del área impactada. Se observa iridiscencia de hidrocarburo, resaltamos que los trabajos se iniciaron hace 20 días.

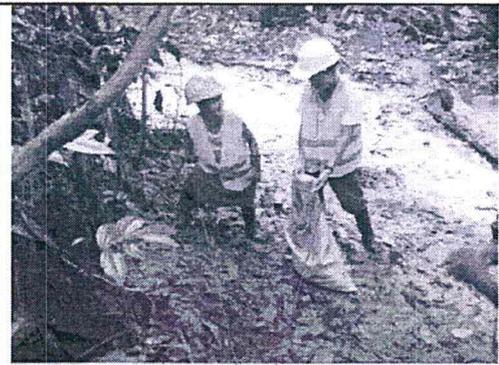
Foto N° 17: Muestra a trabajadores contratados por la empresa JCA realizando labores de limpieza y remediación del área impactada. Se observa iridiscencia de hidrocarburo, resaltamos que los trabajos se iniciaron hace 20 días

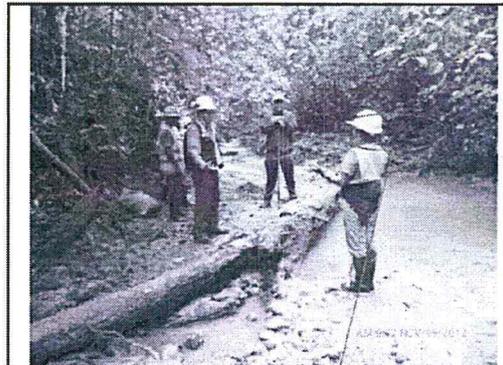
Foto N° 18: Muestra personal del OEFA recibiendo información verbal por parte de los trabajadores que realizaban la limpieza y remediación del área impactada por el derrame.

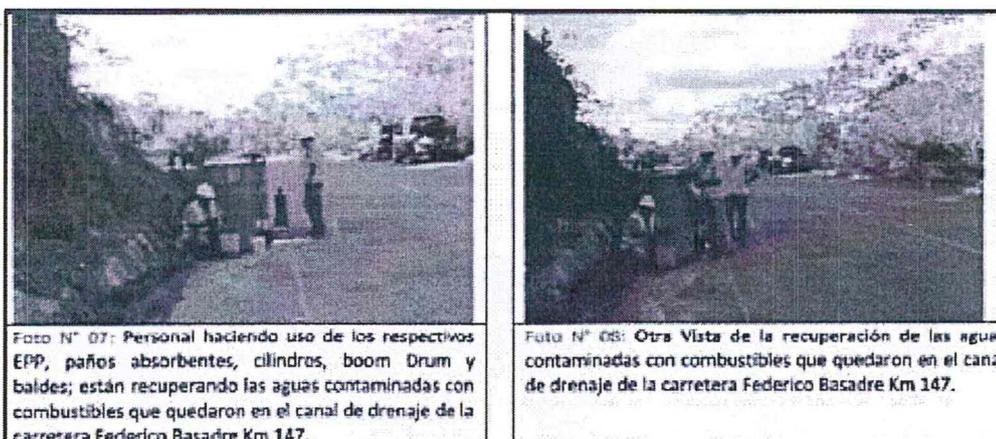
Foto N° 07: Personal haciendo uso de los respectivos EPP, paños absorbentes, cilindros, boom Drum y baldes; están recuperando las aguas contaminadas con combustibles que quedaron en el canal de drenaje de la carretera Federico Basadre Km 147.

Foto N° 08: Otra Vista de la recuperación de las aguas contaminadas con combustibles que quedaron en el canal de drenaje de la carretera Federico Basadre Km 147.

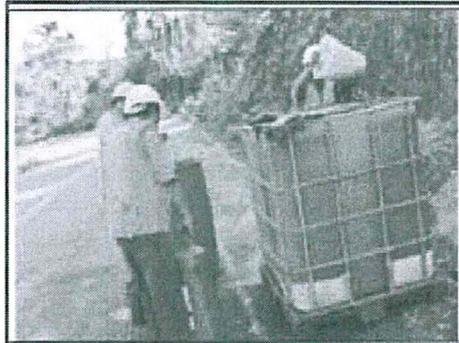
Foto N° 09: Personal vaciando aguas contaminadas con combustibles en boom drum.

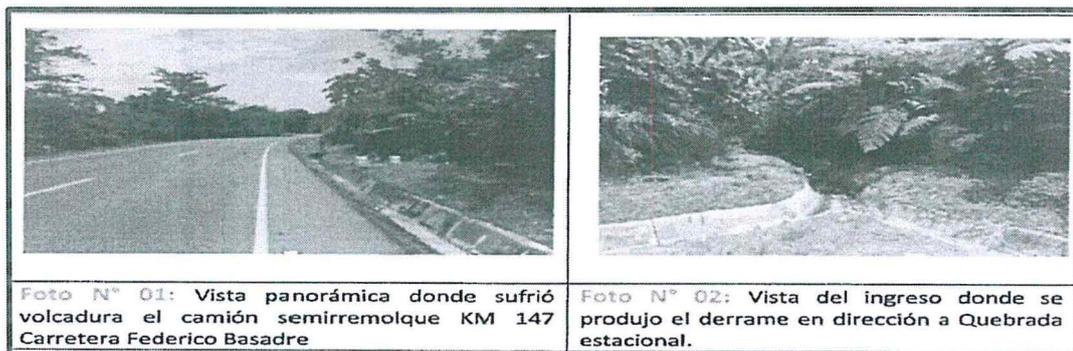
- 46. Respecto a los resultados de sus acciones de rehabilitación, JCA Transportes señaló que procedió a revegetar el área impactada con 750 plantones de la especie camu camu e indicó que producto de la rehabilitación de la zona existen peces en la quebrada por donde discurrió el hidrocarburo y abundante vegetación en la zona²⁹:
