**EXPEDIENTE N°** : 1601-2016-OEFA/DFSAI/PAS  
**ADMINISTRADO** : WARI SERVICE S.A.C.  
**UNIDAD AMBIENTAL** : CAMIÓN CISTERNA B1A-910 / A51897  
**UBICACIÓN** : DISTRITO DE OCROS, PROVINCIA DE HUAMANGA,  
DEPARTAMENTO DE AYACUCHO  
**SECTOR** : HIDROCARBURO LÍQUIDOS  
**MATERIA** : IMPACTOS AMBIENTALES  
REMEDIACIÓN  
MEDIDA CORRECTIVA  
RESPONSABILIDAD ADMINISTRATIVA

**SUMILLA:** *Se declara la existencia de responsabilidad administrativa de Wari Service S.A.C. por la comisión de las siguientes infracciones:*

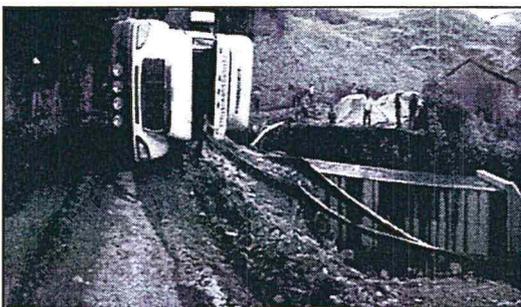
Fotografía 2. Se aprecia otra toma del lugar del derrame. Se aprecia la filtración de petróleo en la carretera y en el suelo hacia la construcción alcantarilla-puente, obra que va permitir el cruce del agua de la Quebrada Ocros.

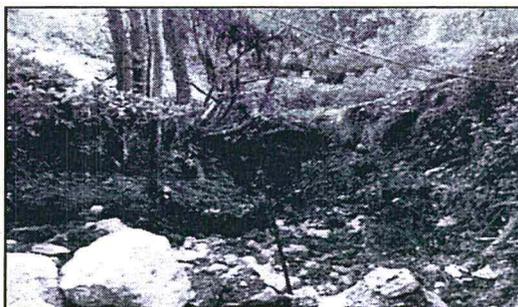
Fotografía 4. Quebrada Ocros, zona del inicio del derrame de petróleo, el cual evidencia el impacto del cauce, cuerpos de agua y a la vegetación existente en cuerpos de aguas abajo de la quebrada de Ocros.

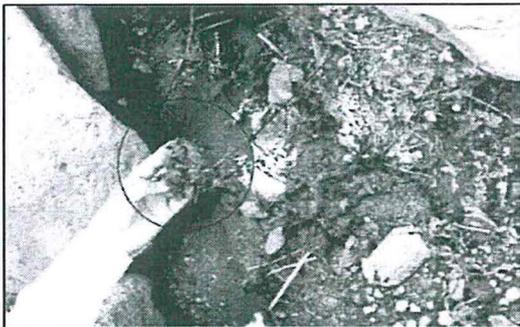
Fotografía 9. Muestra de arena con petróleo a 200 metros aguas abajo en las riberas del río Ocos. Las mismas características presentan los causes de la quebrada de Ocos.

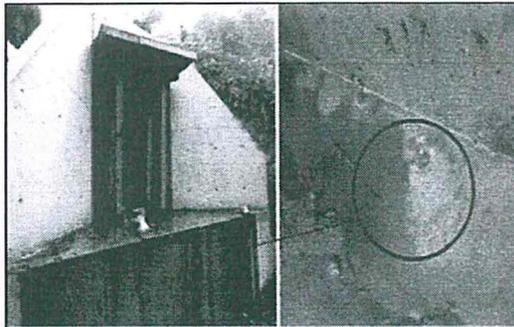
Fotografía 3. Filtración de petróleo derramado en la salida del alcantarillado. La parte amarillenta aceitosa es la mezcla de petróleo con agua.

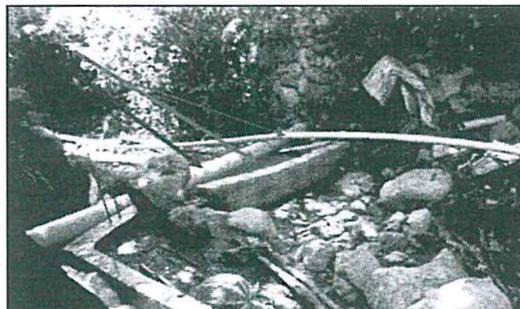
Fotografía 6. Bocatoma de la piscigranja. Muestra tubería de 5" que ingresa agua limpia a la piscigranja del río Ocos – Mayura. Línea naranja señalada charco empozando con hidrocarburos y conduce agua contaminada a los cilindros de almacenamiento.

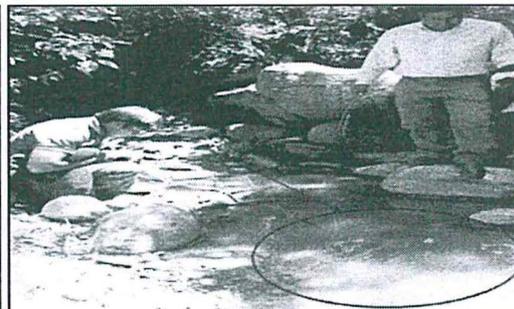
Fotografía 10. A 200 metros aguas abajo en las riberas del río Ocos, se observa cuerpos de agua con presencia de películas aceitosas amarillentas, que evidencia la presencia de hidrocarburos.

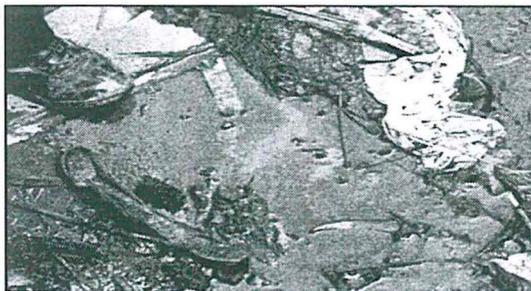
Fotografía 2. Debajo del puente Barrios Altos, al remover el charco sedimentado, aflora a la superficie iridiscencia de hidrocarburos, el cual explica que existe fuente contaminante (suelo impregnado con hidrocarburos) en algún punto del derrame. Según las autoridades, la empresa WARI no realizó ningún tipo de limpieza, rehabilitación ni bioremediación de la Quebrada Ocos, así como la piscigranja afectada por hidrocarburos.

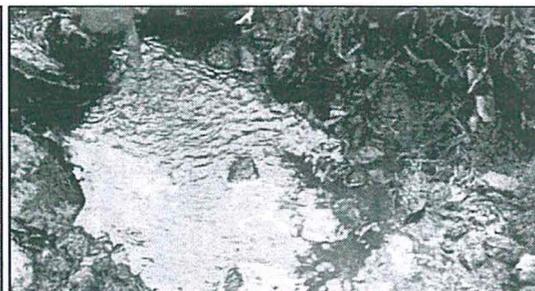
Fotografía 6. En la antigua poza de retención cerrada, al remover las piedras y suelos afloró una película de aceites, que evidencia presencia de hidrocarburos impregnado en los suelos de la Quebrada Ocos, que urge la limpieza, rehabilitación y bioremediación de suelos por parte de la empresa WARI.

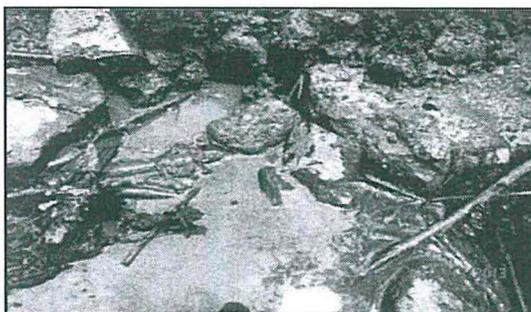
Fotografía 7. Otra vista del antigua poza de retención cerrada, al remover las piedras y suelos, afloró iridiscencia de hidrocarburos, que evidencia presencia de hidrocarburos impregnado en los suelos de la Quebrada Ocos, que migra hacia la parte baja donde se encuentra la piscigranja y el río Ocos.

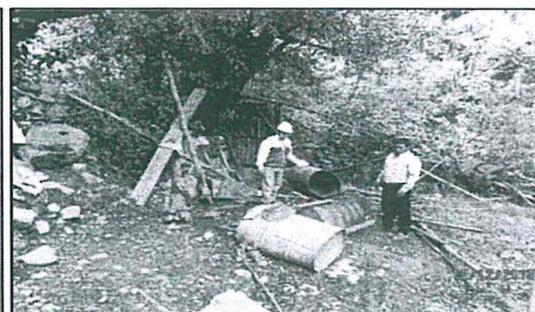
Fotografía 9. En el lado izquierdo de la piscigranja se observa cilindros que almacenó petróleo con agua recuperados de la piscigranja. Los tres cilindros siguen permaneciendo en estado de abandono.

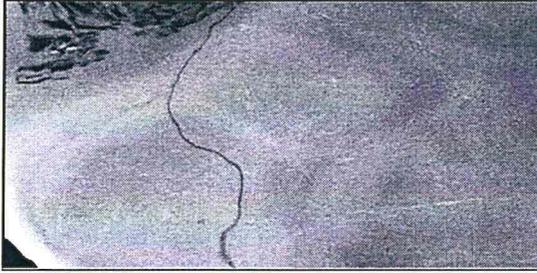
Fotografía 10. En uno de los estanques de la piscigranja se puede observar manchas con películas aceitosas sobre la superficie del agua. En estas condiciones la piscigranja no podría funcionar, ya que podría masificar la contaminación a través de una cadena trófica, lo hace urgente la limpieza y rehabilitación de áreas impactadas por el derrame de petróleo en aguas arriba de la Quebrada Ocros.

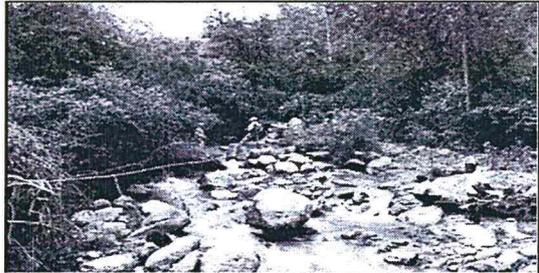
Fotografía 14. El equipo técnico del OEFA georreferenció los puntos de muestreo de la toma de muestra de agua superficial. Por otro lado, las autoridades locales, realizaron la búsqueda de los lugares impactado por los hidrocarburos en las riberas del río Ocros, no se halló presencia de hidrocarburos, que a la fecha ya fueron lavados por el abundante torrencial en la época de lluvia. Las autoridades locales manifestaron que después del derrame de petróleo en el río Ocros, impactaron con la desaparición de los peces y patitos silvestres.
