Resolución Directoral N° 134-2017-OEFA/DFSAI

Expediente N° 1255-2016-OEFA/DFSAI/PAS

EXPEDIENTE N° : 1255-2016-OEFA/DFSAI/PAS
ADMINISTRADO : MINERA FOCUS S.A.C.
PROYECTO DE EXPLORACIÓN : SANTA ROSA
UBICACIÓN : DISTRITO PACARAOS, PROVINCIA DE
HUARAL Y DEPARTAMENTO DE LIMA
SECTOR : MINERÍA
MATERIAS : INSTRUMENTO DE GESTIÓN
AMBIENTAL
OBLIGACIONES AMBIENTALES
ARCHIVO

SUMILLA: *Se archiva el presente procedimiento administrativo sancionador seguido contra Minera Focus S.A.C. por los supuestos incumplimientos a los Literales a), b) y c) del Numeral 7.2 del Artículo 7° del Reglamento Ambiental para las Actividades de Exploración Minera, aprobado por Decreto Supremo N° 020-2008-EM, Artículo 16° de la Ley N° 27314, Ley General de Residuos Sólidos y los Artículos 10° y 38° del Reglamento de la Ley General de Residuos Sólidos, aprobado mediante Decreto Supremo N° 057-2004-PCM, en tanto se ha acreditado la subsanación voluntaria de hallazgos con anterioridad al inicio del presente procedimiento sancionador.*

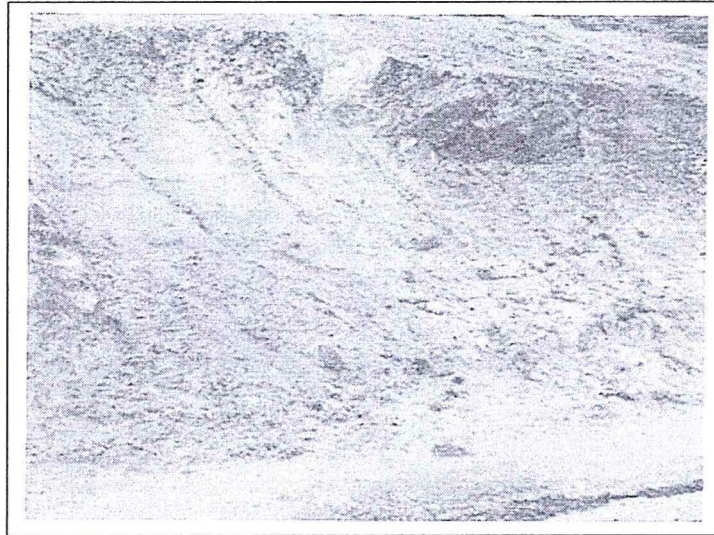
17. Sobre el particular, a través del escrito del 20 de abril del 2015¹¹, Minera Focus presentó fotografías del estado actual del área donde se ubicó la plataforma materia de análisis señalando que la misma se encontraba cerrada, conforme lo siguiente¹²:

18. Asimismo, en el escrito del 8 de septiembre del 2016¹³ FMFA E.I.R.L., titular de las concesiones donde se ejecutó el proyecto de exploración "Santa Rosa", comunicó que la plataforma materia de cuestionamiento se encuentra cerrada, y presentó las siguientes fotografías¹⁴:

19. De la revisión de estas fotografías, se observa que se ha perfilado el talud de corte configurándolo a la topografía del terreno natural y se ha recubierto la superficie con suelo del lugar, por tal motivo, es posible concluir que Minera Focus ha cumplido con subsanar el hecho materia de imputación.

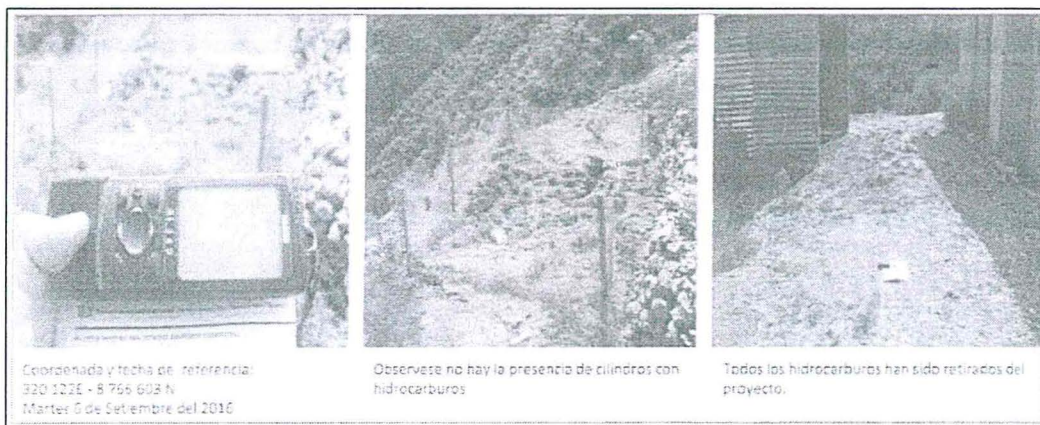
- c) Subsanación voluntaria con anterioridad al inicio del presente procedimiento sancionador
- 32. Sobre el particular, a través del escrito del 20 de abril del 2015²⁰, Minera Focus presentó fotografías del estado actual del área materia de análisis acreditando que se procedió al retiro de cilindros con hidrocarburos, conforme lo siguiente²¹:

- 33. Asimismo, en el escrito del 8 de septiembre del 2016, FMPA E.I.R.L. comunicó que no hay almacenamiento de cilindros con hidrocarburos en el área del proyecto, y presentó las siguientes fotografías²²:

34. De la revisión de estas fotografías, se observa que ya no hay hidrocarburos ni cilindros y que el área se encuentra remediada.
35. Sin perjuicio de lo mencionado anteriormente, se tiene que los cinco (5) cilindros en cuestión ocupan un área mínima del proyecto, lo cual denota que el riesgo al ambiente anterior a su subsanación puede ser calificado de extensión puntual. De otro lado, la calidad del medio circundante es baja toda vez que la zona observada es árida y de escasa vegetación.

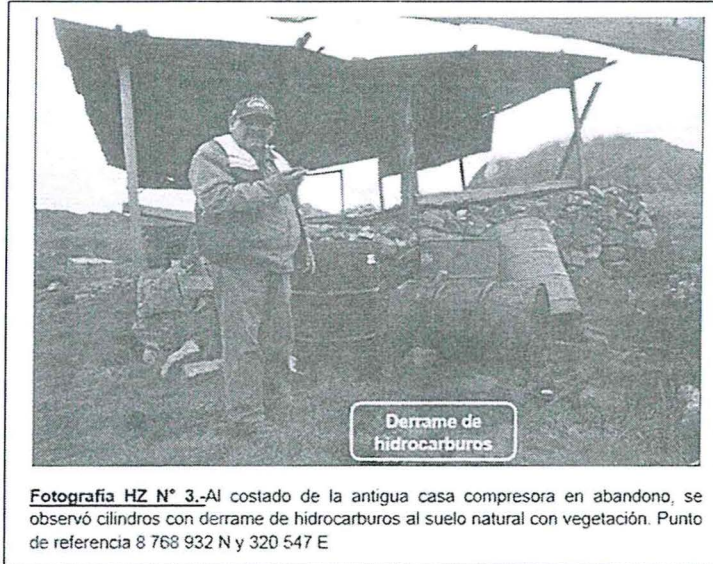
Al costado de casa compresora en abandono se observó cilindros con derrame de hidrocarburos al suelo natural con vegetación. Punto de referencia: 8 768 932N y 320 518E".

42. En esta imagen se observa disposición inadecuada de cilindros con hidrocarburos sobre suelo y derrame de hidrocarburos como producto de la caída de uno de los cilindros.
43. Asimismo, es importante precisar que no obra información en el Informe de Supervisión que permita concluir que el área impactada por el derrame de hidrocarburos haya originado daños potenciales moderados o graves al ambiente, ni que se haya configurado un supuesto de daño real al ambiente o a la salud de las personas.
- b) Subsanación voluntaria con anterioridad al inicio del presente procedimiento sancionador
44. Sobre el particular, a través del escrito del 20 de abril del 2015²⁵, Minera Focus presentó fotografías del estado actual del área materia de análisis acreditando que se procedió al retiro de cilindros con hidrocarburos y limpieza del área impactada, conforme lo siguiente²⁶:

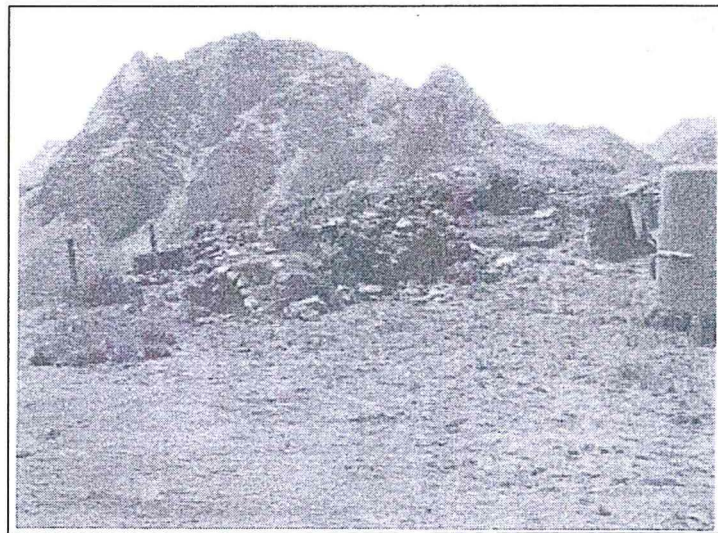
45. De la revisión de estas fotografías, se observa que se realizó la limpieza y revegetación del área impactada, encontrándose remediada.
46. Sin perjuicio de lo mencionado anteriormente, es importante señalar que de acuerdo a las fotografías que acompañan el Informe de Supervisión, la cantidad de hidrocarburos que impactó el suelo corresponde a una zona puntual. Asimismo, conforme se observó en las imágenes de la subsanación, la vegetación del área en cuestión crece en la actualidad con normalidad. De otro lado, no se evidenció la existencia de contaminación de las aguas subterráneas, ni alteración de la calidad del suelo, por lo tanto la presente conducta conlleva un riesgo al entorno ecológico leve en tanto se ha acreditado su subsanación.
