**EXPEDIENTE N°** : 1077-2013-OEFA/DFSAI/PAS  
**ADMINISTRADO** : MINERA LAS PALMERAS S.A.C.  
**PROYECTO** : COCHA  
**UBICACIÓN** : DISTRITOS DE HUANCAYO Y SAN MARCOS DE ROCCHAC, PROVINCIAS DE HUANCAYO Y TAYACAJA, DEPARTAMENTOS DE JUNÍN Y HUANCVELICA.  
**SECTOR** : MINERÍA  
**MATERIA** : VERIFICACIÓN DE CUMPLIMIENTO DE MEDIDAS CORRECTIVAS

**SUMILLA:** *Se declara el cumplimiento de la medida correctiva ordenada mediante la Resolución Directoral N° 696-2015-OEFA/DFSAI del 31 de julio del 2015, consistente en que Minera Las Palmeras S.A.C. nivele el área de la plataforma de perforación CS-DDH-04 acorde con la topografía del lugar, emparejando el terreno para garantizar su estabilidad física y revegetarlo, con la finalidad de evitar la erosión.*

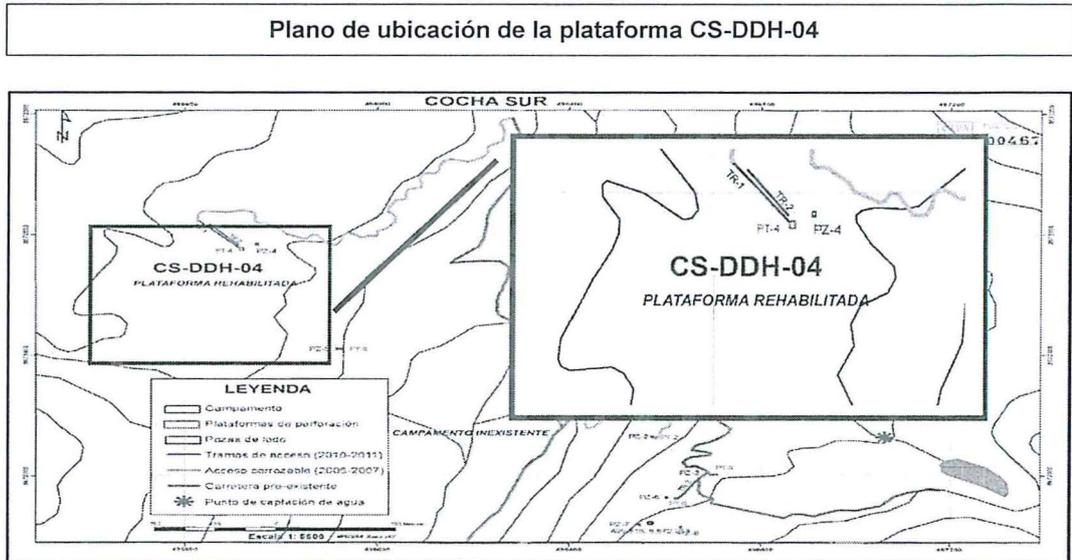
- 22. En adición a lo señalado, el administrado remitió un plano de ubicación de la plataforma CS-DDH-04, conforme se muestra a continuación:

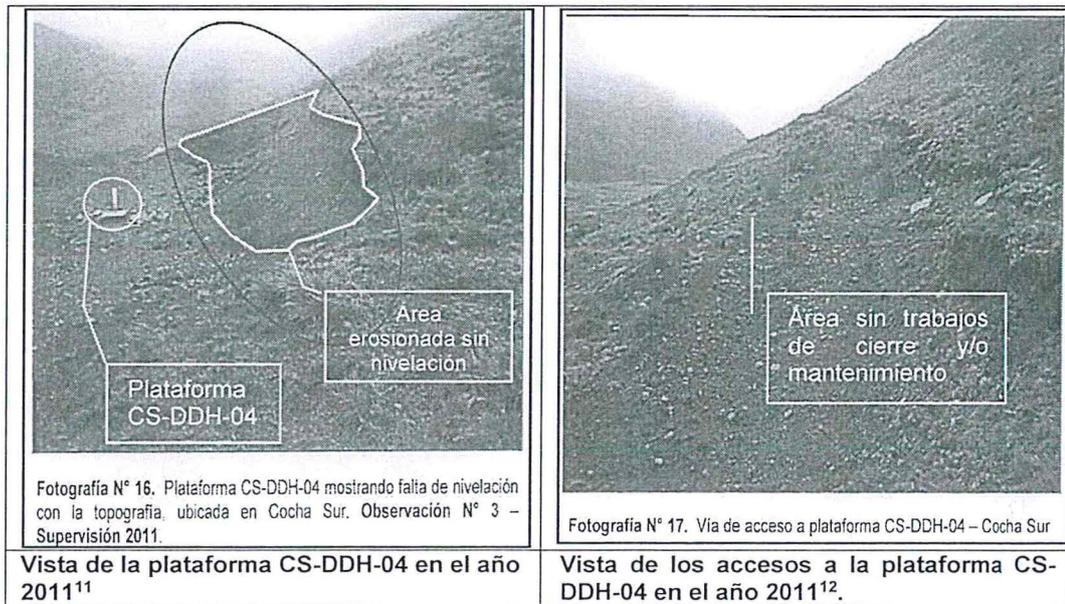
- 23. Durante la supervisión realizada, la Dirección de Supervisión del OEFA detectó que Minera Las Palmeras no cumplió con las medidas de cierre correspondientes a la plataforma de perforación CS-DDH-04, conforme lo establecido en su instrumento de gestión ambiental, como se evidencia en las siguientes fotografías:

- 24. Como se observa en las fotografías precedentes, existen áreas erosionadas y sin presencia de cobertura vegetal. Asimismo, la plataforma CS-DDH-04 se encuentra ubicada en una superficie erosionada y cerca de la ladera del cerro.

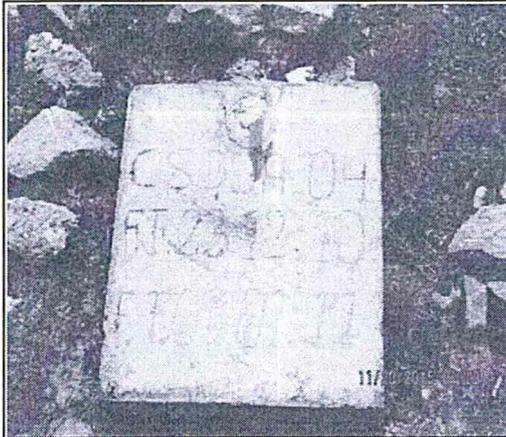
A. Plataforma cerrada y obturada con base de cemento

26. En las fotografías A, B, C y D, se observa la zona de ubicación de la plataforma CS-DDH-04, lugar en el cual Minera Palmeras ejecutó medidas de cierre para las plataformas no operativas; es decir revegetó y niveló dichas áreas con el objetivo de reducir al mínimo la erosión.

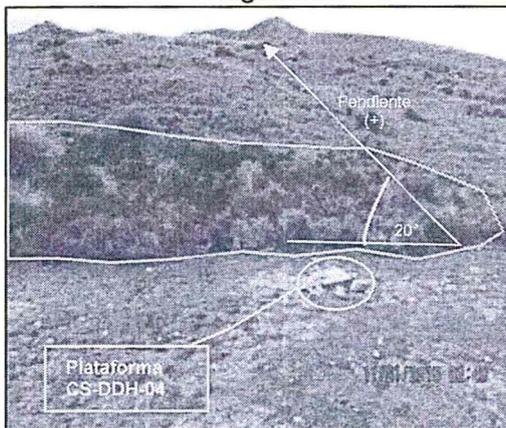
C. Presencia de ichu y cubierta con vegetación

27. En especial, en la fotografía C se visualiza la rehabilitación y nivelación del área de la plataforma CS-DDH-04, la cual fue materia de supervisión. Cabe señalar que los trabajos de rehabilitación consistieron en escarificar el terreno para aumentar la infiltración y disminuir el flujo superficial y la erosión. Asimismo, el administrado implementó cobertura vegetal con un espesor mínimo de 15 a 20 centímetros<sup>13</sup>.

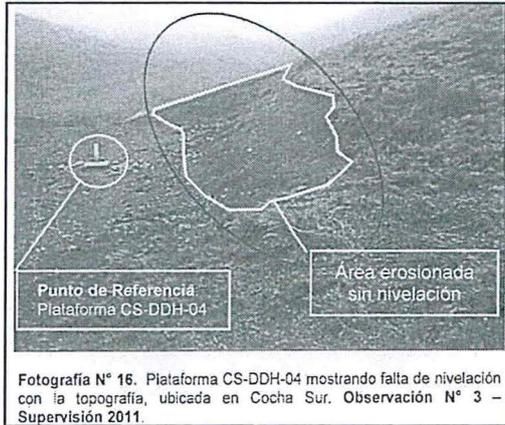
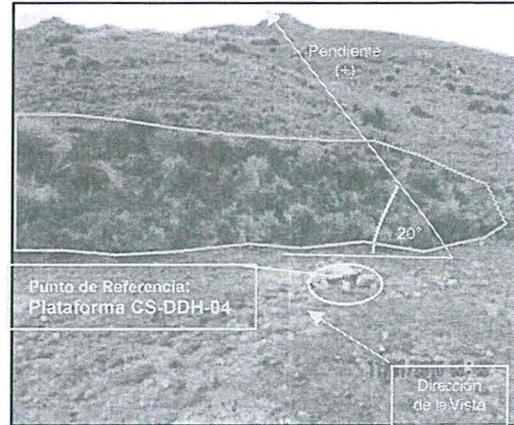
Visita de supervisión 26 al 28 de setiembre del 2011

29. En la fotografía tomada por la Dirección de Supervisión, se observa una toma lateral del área de la plataforma CS-DDH-04 donde se visualiza el área erosionada. De otro lado, en la fotografía remitida por el administrado (Fotografía C), se observa una vista frontal del área rehabilitada con cobertura vegetal de la zona tipo ichu. Si bien la pendiente aproximada del terreno es de 20° grados, se verifica que la cobertura vegetal se conformó al suelo de manera satisfactoria, lo que asegura la estabilidad física de la superficie.

30. En este sentido, se advierte que la perforación de la plataforma CS-DDH-04, a pesar que se encuentra cerca a la pendiente del cerro, está sellada y el área está cubierta con vegetación ichu.

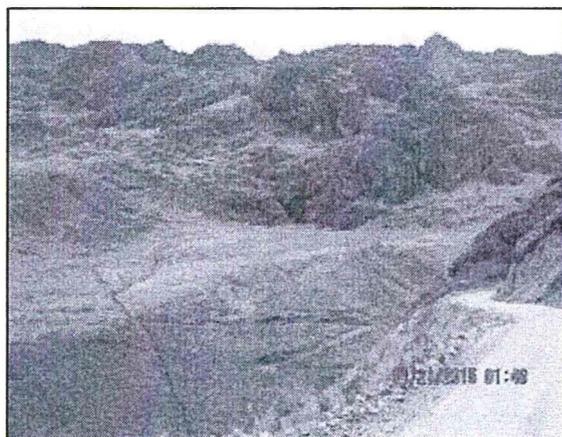
47. A continuación se muestra una fotografía en la cual se observa que no existen componentes mineros en el paraje Yanamachay donde se ubicó el campamento del área de exploración del proyecto “Cocha”:

Vista del paraje Yanamachay de fecha 21 de noviembre de 2015 donde se ubicó el campamento del área de exploración del proyecto “Cocha”

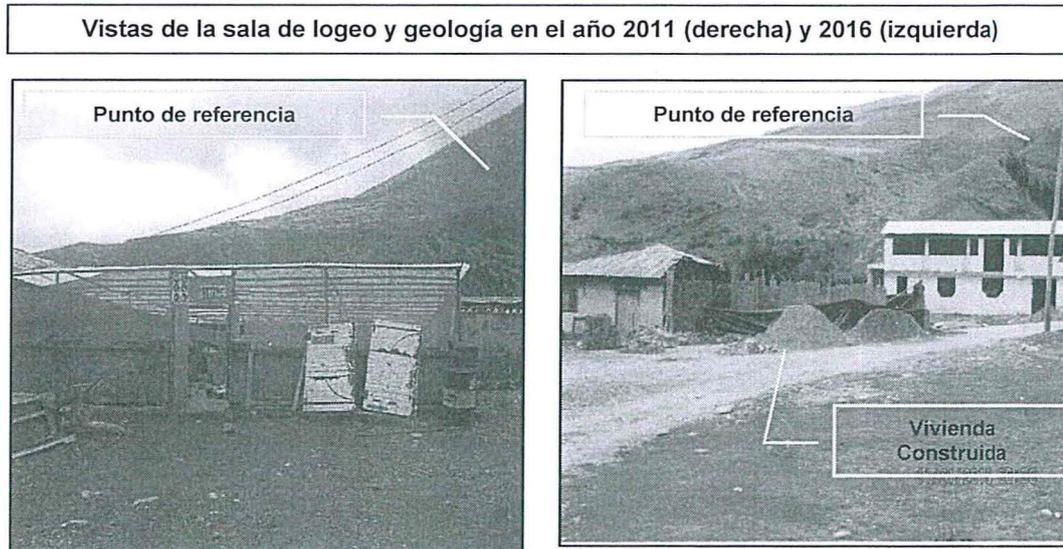
- 49. Cabe indicar que la sala de logeo y geología se encontraba ubicada a 8.40 kilómetros del Centro Poblado de Acopalca, con coordenadas 497 215 Este y 8 676 045 Norte en el sistema WGS 84. A continuación, se muestra una comparación entre la fotografía tomada en la supervisión realizada en el 2011 y la remitida por el administrado:

- 50. En las fotografías precedentes, se observa que la sala de logeo y geología fue reemplazada por una vivienda de material noble. Asimismo, el punto de referencia indicado permite verificar que dichas zonas corresponden a las supervisadas por la Dirección de Supervisión del OEFA en la visita efectuada del 26 al 28 de setiembre del 2011.
