EXPEDIENTE N° : 1868-2016-OEFA/DFSAI/PAS
ADMINISTRADO : DUKE ENERGY EGENOR SOCIEDAD EN COMANDITA POR ACCIONES¹
UNIDAD AMBIENTAL : CENTRAL HIDROELÉCTRICA CAÑÓN DEL PATO, EMBALSE AGUASCOCHA, EMBALSE RAJUCOLTA, EMBALSE CULLICOCHA Y PRESA SAN DIEGO
UBICACIÓN : DISTRITOS DE HUALLANCA, CATAZCA Y SANTA CRUZ, PROVINCIAS DE HUAYLAS, RECUAY Y HUARAZ, DEPARTAMENTO DE ANCASH
SECTOR : ELECTRICIDAD
MATERIAS : COMPROMISOS AMBIENTALES
RESPONSABILIDAD ADMINISTRATIVA
ARCHIVO

SUMILLA: Se declara la existencia de responsabilidad administrativa de Duke Energy Egenor Sociedad en Comandita por Acciones al haberse acreditado la comisión de las siguientes conductas infractoras:

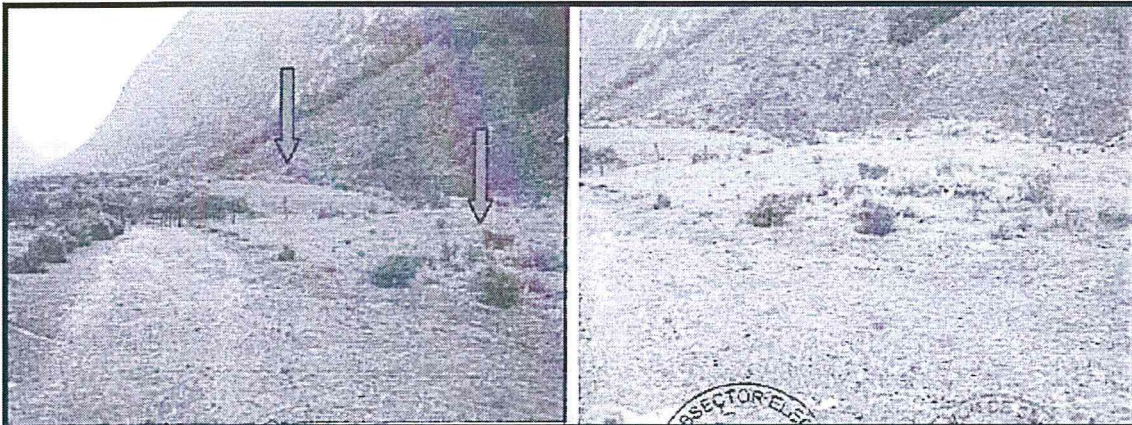
Fotografías N° 13 y N° 14 del Informe de Supervisión

78. La conducta descrita se sustentó en las fotografías N° 13 al 16³⁶ y N° 21 al 23³⁷ del Informe de Supervisión, en las que se aprecia la pérdida de cobertura vegetal en las áreas adyacentes al embalse Rajucolta, tal como se copia a continuación:

Fotografía N° 13. Zonas deforestadas frente a la presa y al lado de la caseta de control.
Fotografía N° 14. Zona sin plántones al lado de la caseta de control.

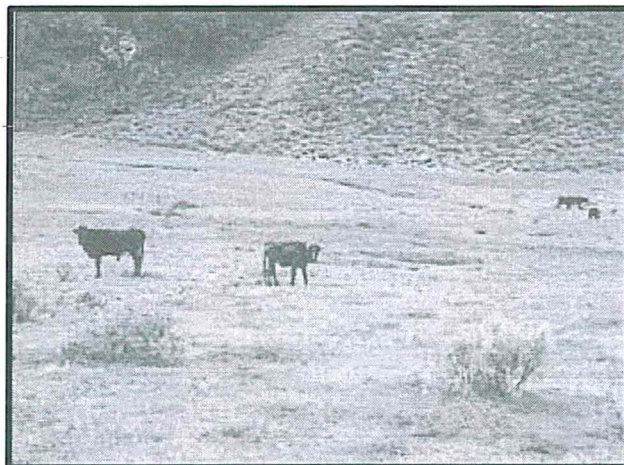
Fotografía N° 23 del Informe de Supervisión

Fotografía N° 23. Flora silvestre dañada y fauna silvestre

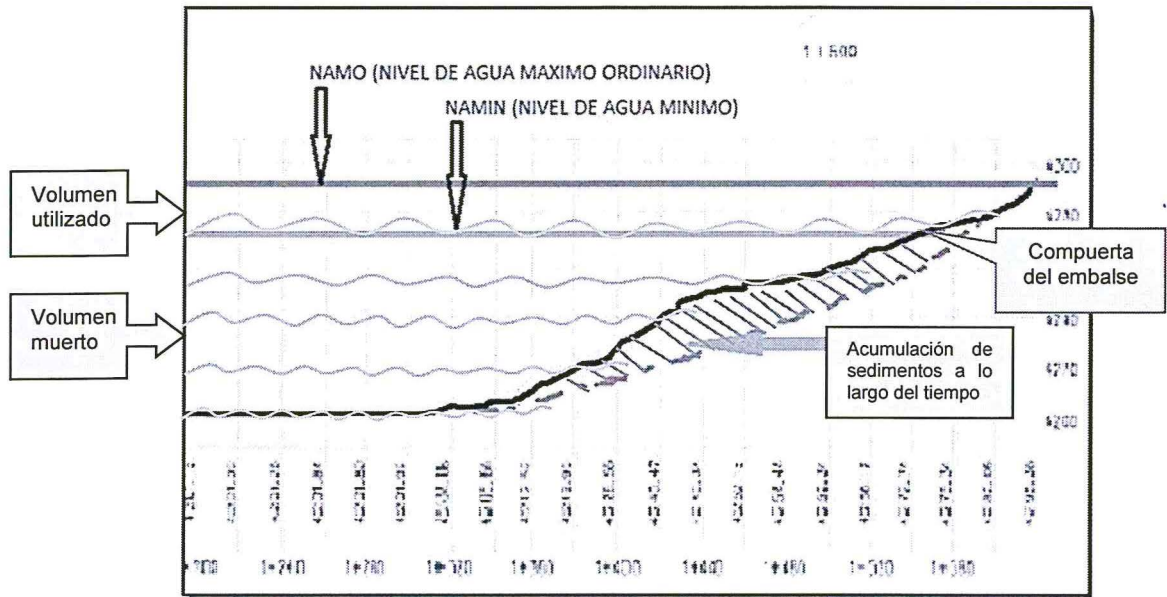
Gráfico N° 3: Corte transversal del embalse Rajucolta

- 115. En el Gráfico N° 3 mostrado a continuación se observa un corte transversal del embalse Rajucolta donde se aprecia el nivel máximo de agua ordinario, el nivel de agua mínimo y la acumulación progresiva de sedimentos a lo largo de un periodo de tiempo no específico:
