EXPEDIENTE N° : 031-2015-OEFA/DFSAI/PAS
 ADMINISTRADO : MINERA YANACOCHA S.R.L.
 PROYECTO DE EXPLORACIÓN : SAN JOSE 1
 UBICACIÓN : DISTRITO DE BAÑOS DEL INCA,
 PROVINCIA Y DEPARTAMENTO DE
 CAJAMARCA
 SECTOR : MINERÍA
 MATERIAS : COMPROMISOS AMBIENTALES
 ARCHIVO

SUMILLA: *Se archiva el presente procedimiento administrativo sancionador seguido contra Minera Yanacocha S.R.L. por el supuesto incumplimiento a los Literales a) y c) del Numeral 7.2 del Artículo 7° del Reglamento Ambiental para las Actividades de Exploración Minera, aprobado por Decreto Supremo N° 020-2008-EM, en tanto se ha acreditado la subsanación voluntaria de los hallazgos con anterioridad al inicio del presente procedimiento sancionador.*

Resolución Directoral N° 222-2017-OEFA/DFSA

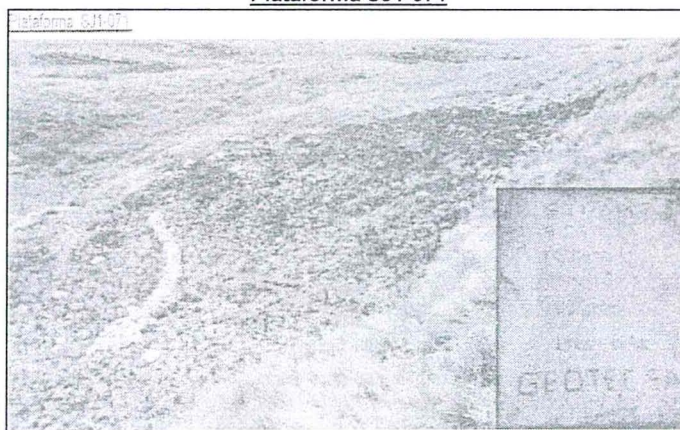
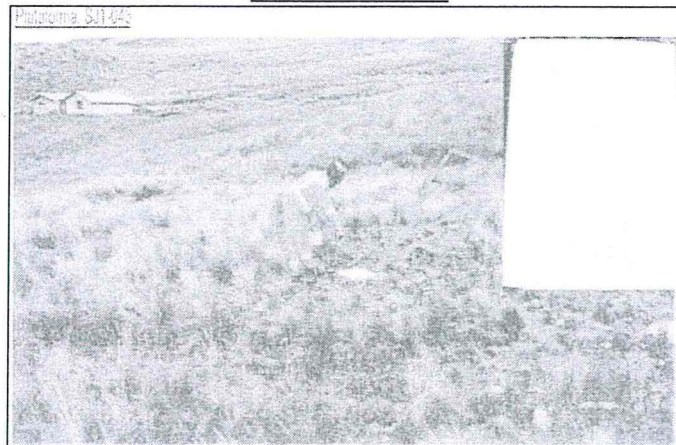
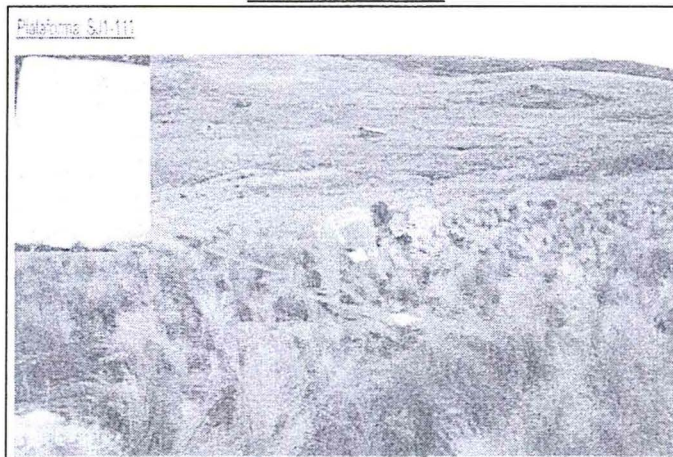
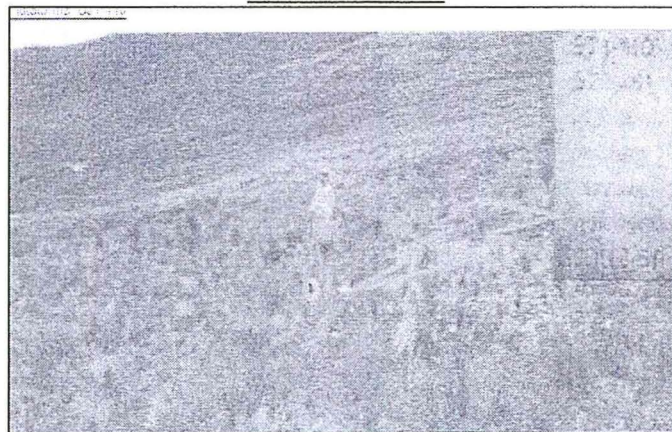
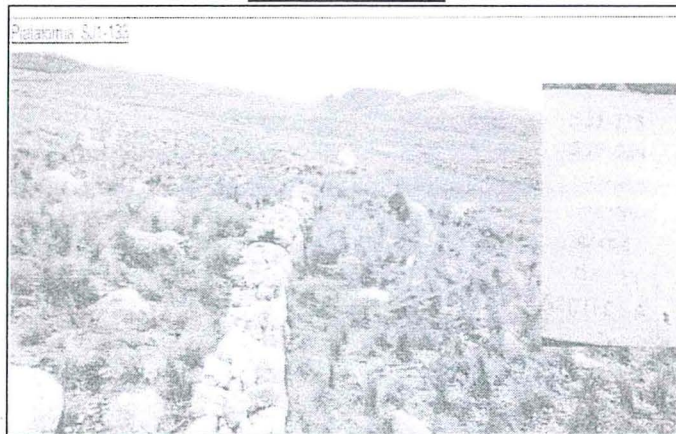
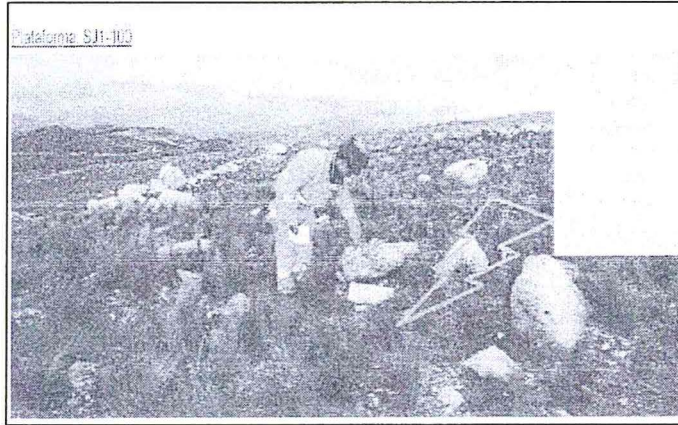
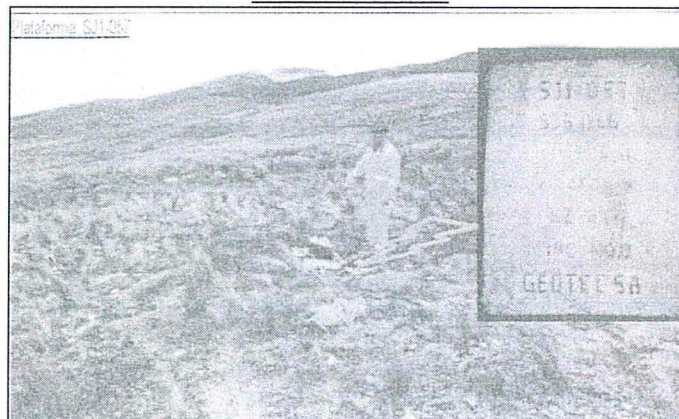
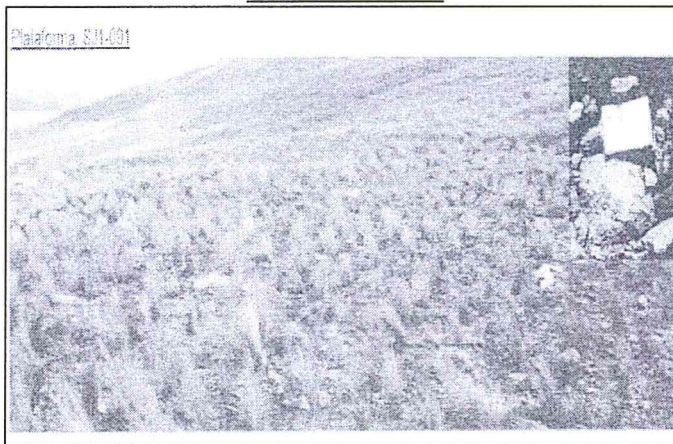
12. Durante la Supervisión Regular 2013 se constató que Yanacocha no cumplió con realizar las labores de cierre de los pozos de perforación en tanto no se implementaron bloques de concreto con la identificación del taladro, fecha y nombre del contratista a cargo sobre treinta y cuatro (34) pozos de perforación, incumpliendo lo establecido en su instrumento de gestión ambiental¹⁰.

14. El incumplimiento detectado consistió en que la empresano habría implementado la base de cemento de obturación de treinta y cuatro (34) pozos de perforación, ni placa de identificación

16. De acuerdo a las vistas fotográficas, se aprecia que el titular minero implementó las losas de concreto con la información prevista en su instrumento de gestión ambiental en cada una de las pozas de perforación observadas durante la Supervisión Regular 2013. Por tal motivo, se concluye que ha cumplido con subsanar el hecho materia de imputación.

15. A través del escrito del 19 de noviembre del 2014¹¹, Yanacocha presentó al OEFA las medidas implementadas para de subsanar los hallazgos detectados durante la Supervisión Regular 2013, señalando que se colocaron losas de concreto con la información pertinente en cada una de las plataformas observadas. Para acreditar lo antes señalado se adjuntan las siguientes fotografías :

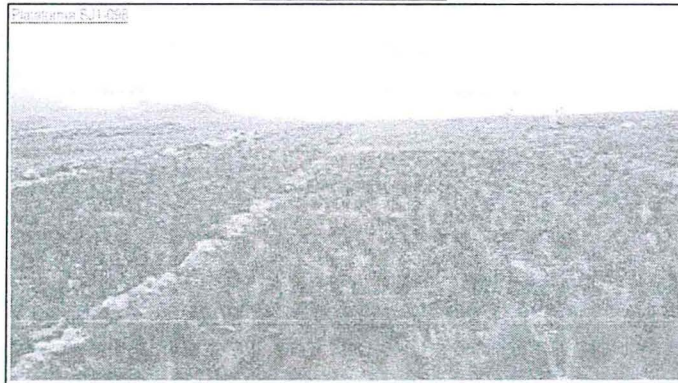
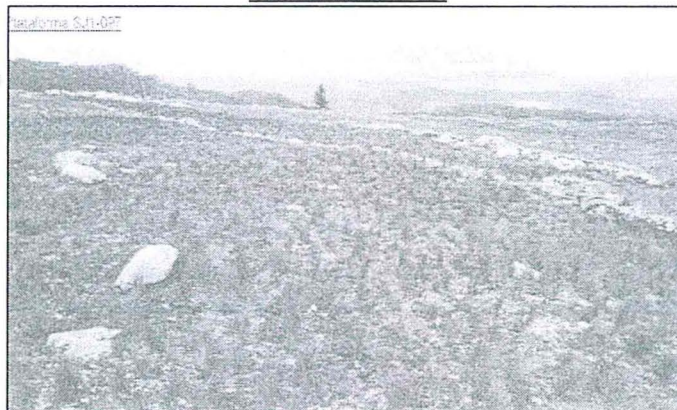
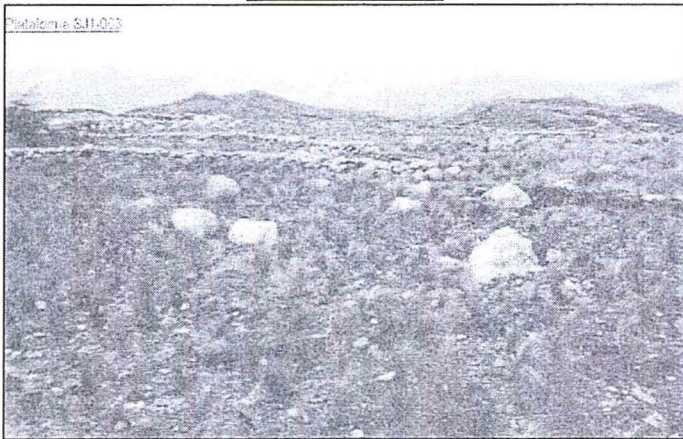
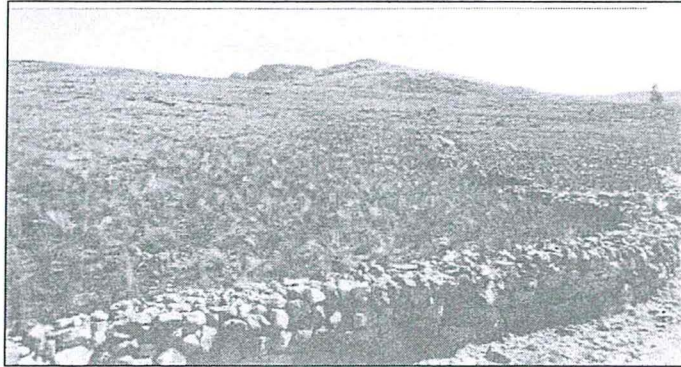
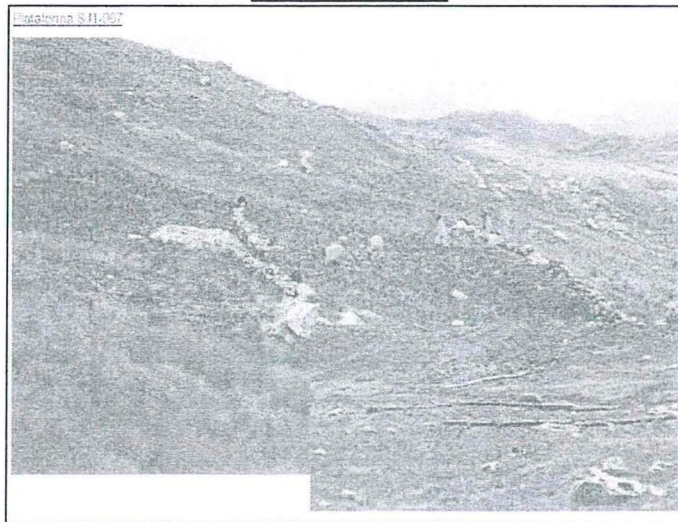
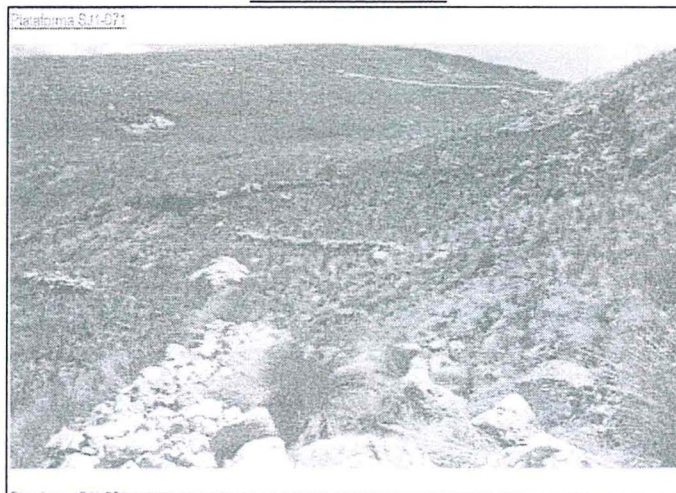
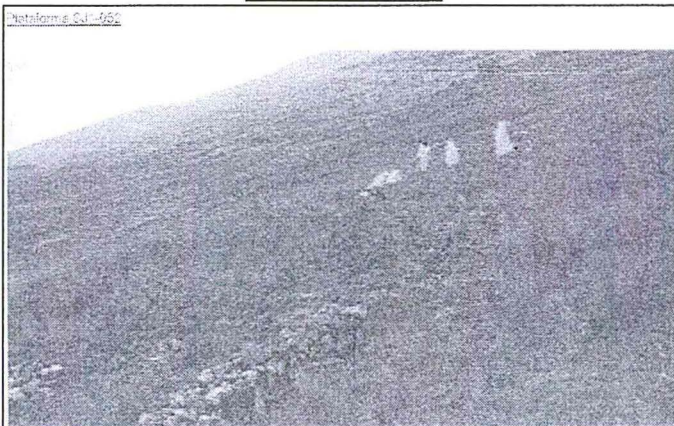
- en las plataformas SJ1-098, SJ1-097, SJ1-080, SJ1-063, SJ1-085, SJ1-067, SJ1-071, SJ1-021, SJ1-021, SJ1-046, SJ1-052, SJ1-111, SJ1-099, SJ1-133, SJ1-100 y SJ1-120, incumpléndose lo establecido en su instrumento de gestión ambiental¹⁵.

- 27. De acuerdo a las vistas fotográficas, se aprecia que el titular minero realizó las actividades de revegetación en las plataformas SJ1-098, SJ1-097, SJ1-080, SJ1-063, SJ1-085, SJ1-067, SJ1-071, SJ1-021, SJ1-021, SJ1-046, SJ1-052, SJ1-111, SJ1-099, SJ1-133, SJ1-100 y SJ1-120 del proyecto de exploración "San José 1". Por tal motivo, se concluye que ha cumplido con subsanar el hecho materia de imputación.

26. A través del escrito del 19 de noviembre del 2014¹⁶, Yanacocha presentó al OEFA las medidas implementadas para subsanar los hallazgos detectados durante la Supervisión Regular 2013, informando que se realizaron las correcciones de suelo orgánico y resembrado correspondiente en las plataformas observadas, adjuntando las siguientes fotografías:

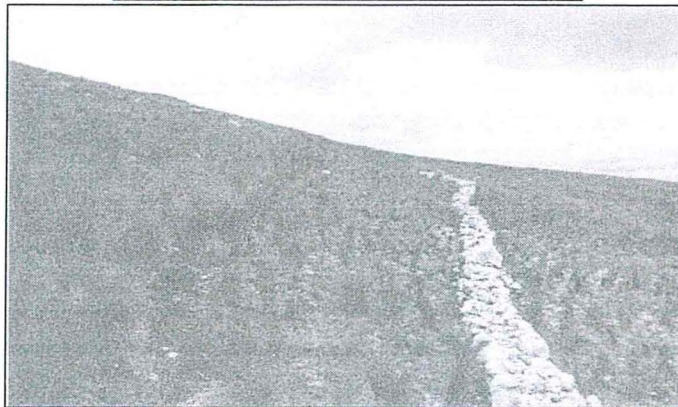
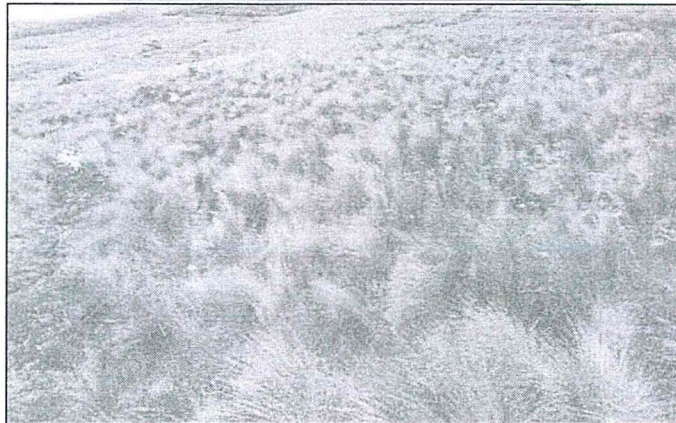
Acceso al proyecto de exploración San José 1

III.3. Imputación N° 3: El titular minero habría realizado las labores de revegetación sobre suelo pedregoso, dificultando los objetivos de las medidas de cierre de los accesos previstas en su instrumento de gestión ambiental
