EXPEDIENTE N° : 695-2016-OEFA/DFSAI/PAS
ADMINISTRADO : PETROVIETNAM EXPLORATION, PRODUCTION CORPORATION SUCURSAL PERUANA (PVEP PERU SUCURSAL PERUANA)
UNIDAD AMBIENTAL : LOTE 162
UBICACIÓN : DISTRITOS DE CALLERÍA, MASISEA Y MANANTAY, PROVINCIA DE CORONEL PORTILLO, DEPARTAMENTO UCAYALI
SECTOR : HIDROCARBUROS LÍQUIDOS
SUMILLA : INCUMPLIMIENTO DE COMPROMISO ARCHIVO

SUMILLA: *Se archiva el presente procedimiento administrativo sancionador iniciado a Petrovietnam Exploration, Production Corporation Sucursal Peruana por el presunto incumplimiento del compromiso establecido en el Plan de Abandono Parcial del Proyecto de Prospección Sísmica 2D y perforación de siete (7) Pozos Exploratorios del Lote 162, aprobado mediante Resolución Directoral N° 314-2012-MEM/AEE por la Dirección General de Asuntos Ambientales Energéticos del Ministerio de Energía y Minas, por los fundamentos expuestos en la parte considerativa de la presente resolución.*

Lima, 13 de febrero del 2017

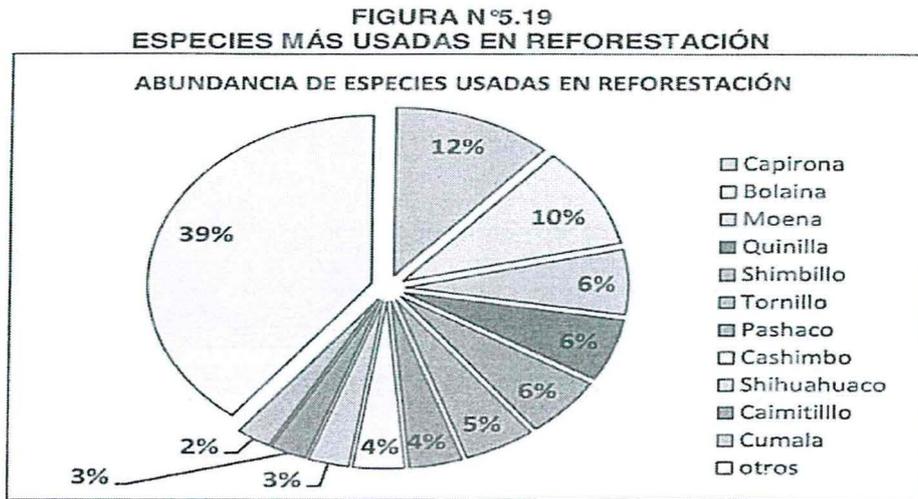
- 17. Asimismo, en el Plan de Abandono Parcial se consignó la figura N° 5.19, en la cual se muestran las especies usadas en la reforestación y el porcentaje utilizado de cada una de ellas, conforme se muestra a continuación:

Fuente: Plan de Abandono de Petrovietnam

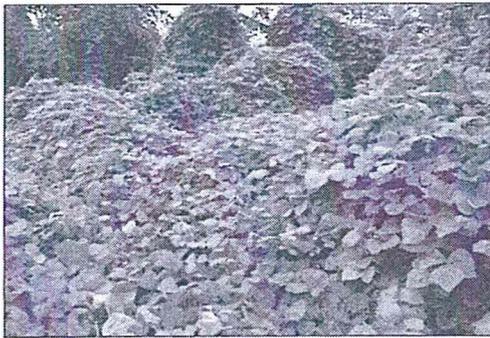
Fotografía N° 1: En la vista se observa la leguminosa “kudzu” Pueraria sp en el área del Campamento Base Logístico de Villa Esther.

- 20. El hecho imputado, se sustenta en los registros fotográficos N° 1, 2, 3, 6 y 9 del Informe de Supervisión¹¹, en las cuales se observa la presencia de la leguminosa “Kudzu” en el área del Campamento Base logístico de Villa Esther, así como a la leguminosa trepando otras especies reforestadas, verificándose de esta forma que dicha especie fue utilizada en los trabajos de reforestación:

27. De lo previamente expuesto, se desprende lo siguiente:
 - (i) Durante los monitoreos post revegetación Petrovietnam detectó la presencia de la especie leguminosa “Kudzu” y adoptó medidas para reducirla, toda vez que dicha especie afecta la repoblación de las especies forestales nativas de la zona.

- (ii) La reproducción de la especie leguminosa “Kudzu” puede realizarse a través de distintas formas, por lo que su presencia en las áreas revegetadas por Petrovietnam pudo no haberse originado por la acción intencional del administrado.

28. En ese sentido, se observa que no obran en el expediente medios probatorios suficientes y/o medios probatorios adicionales que generen convicción respecto a que Petrovietnam utilizó la especie leguminosa “Kudzu” para realizar la revegetación de las áreas comprendidas en su Plan de Abandono Parcial. Por tanto, corresponde archivar el presente procedimiento administrativo sancionador.

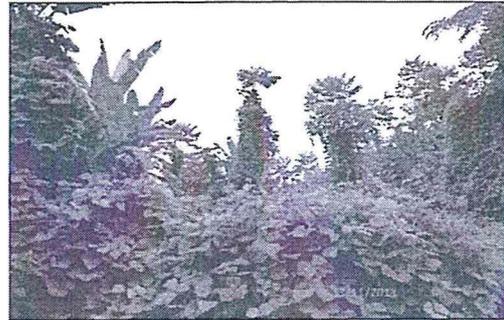
Fotografía N° 2: En la vista se observa el “kudzu” trepando la especie reforestada de bolaina blanca, capirona y todo planta que se encuentre en el área.

Blanca y la Capirona, las cubre totalmente hasta provocarles la muerte por la falta de oxígeno y luz solar, lo cual afecta la repoblación de las especies forestales nativas de la zona

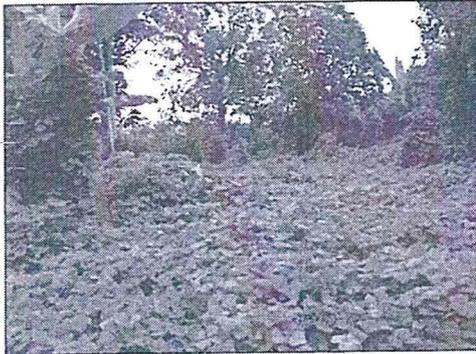
Fotografía N° 3: Se observa el “kudzu” leguminosa invadiendo el área reforestada y cultivos de plátano.

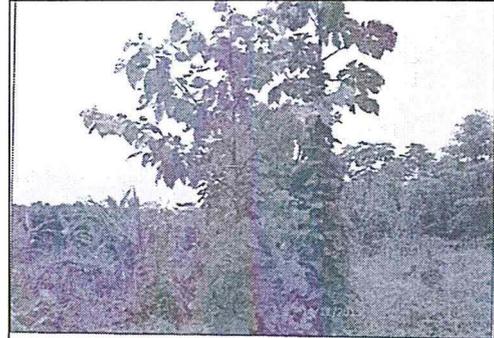
Fotografía N° 9: En la vista se observa las especies forestal bolaina blanca y cético que están siendo trepados por kudzu.

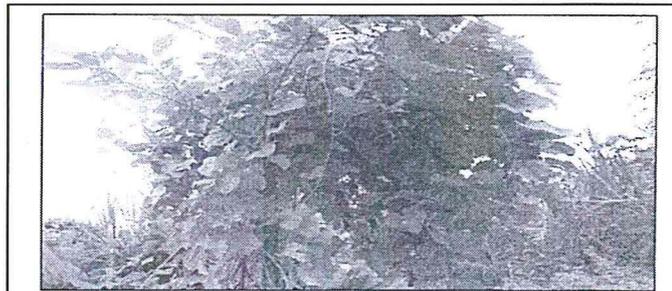
Fotografía N° 6: En la vista se observa especie forestal capirona, invadido por la leguminosa “kudzu”.
