EXPEDIENTE N° : 862-2016-OEFA/DFSAI/PAS
ADMINISTRADO : COMPAÑÍA MINERA VICHAYCOCHA S.A.C.¹
PROYECTO DE EXPLORACIÓN : SHALCA
UBICACIÓN : DISTRITO DE PACARAOS, PROVINCIA DE HUARAL DEPARTAMENTO DE LIMA
SECTOR : MINERÍA
MATERIA : CUMPLIMIENTO DE COMPROMISOS AMBIENTALES
RESPONSABILIDAD ADMINISTRATIVA
MEDIDA CORRECTIVA

SUMILLA: *Se declara la existencia de responsabilidad administrativa de Compañía Minera Vichaycocha S.A.C. al haberse acreditado que no cerró las galerías subterráneas de los niveles 4100, 4355 (Nv.0), 4400 (Nv.1) y 4430 (Nv.2), conforme a los compromisos de cierre establecidos en sus instrumentos de gestión ambiental aprobados, conducta que infringe los Literales a) y c) del Numeral 7.2 del Artículo 7° del Reglamento Ambiental para las Actividades de Exploración Minera, aprobado por Decreto Supremo N° 020-2008-EM.*

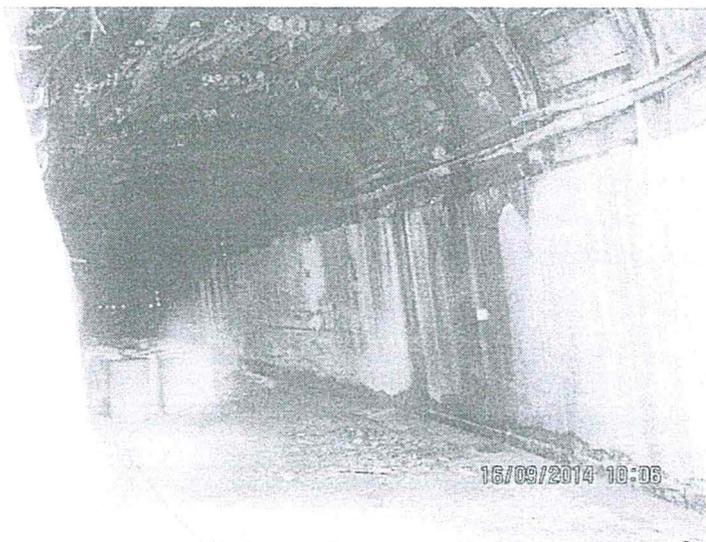
Fotografía N° 03.- Interior Mina Bocamina 4350, presencia de materiales diversos ,

Asimismo, se ordena a Compañía Minera Vichaycocha S.A.C. como medida correctiva que cumpla con realizar el cierre de las galerías subterráneas de los niveles 4100, 4355 (Nv.0), 4400 (Nivel1) y 4430 (Nv.2), conforme a lo establecido en sus instrumentos de gestión ambiental aprobados, en un plazo de ciento veinte (120) días hábiles contado a partir del día siguiente de notificada la presente resolución.

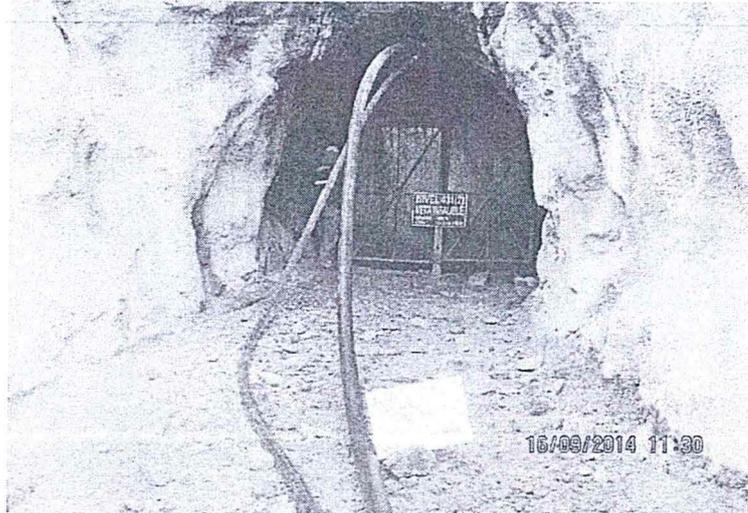
Fotografía N° 13.- Galería subterránea 431 (Nv 2) (Coordenadas UTM WGS 84: 319 690E, 8 770 639N), no hay presencia de agua de mina.
