Organismo de  
Evaluación y  
Fiscalización Ambiental

Resolución Directoral N° 381-2017-OEFA/DFSAI  
Expediente N° 1705-2014-OEFA/DFSAI/PAS

EXPEDIENTE N° : 1705-2014-OEFA-DFSAI/PAS  
ADMINISTRADO : MAPLE GAS CORPORATION DEL PERÚ S.R.L.  
UNIDAD AMBIENTAL : LOTE 31-D  
UBICACIÓN : DISTRITO CORONEL PORTILLO,  
PROVINCIA PADRE ABAD,  
DEPARTAMENTO DE UCAYALI  
SECTOR : HIDROCARBUROS  
MATERIA : VERIFICACIÓN DE MEDIDAS CORRECTIVAS

**SUMILLA:** Se declara el cumplimiento de las medidas correctivas ordenadas mediante la Resolución Directoral N° 353-2015-OEFA/DFSAI del 16 de abril del 2015, consistente en que Maple Gas Corporation del Perú S.R.L. cumpla con lo siguiente:

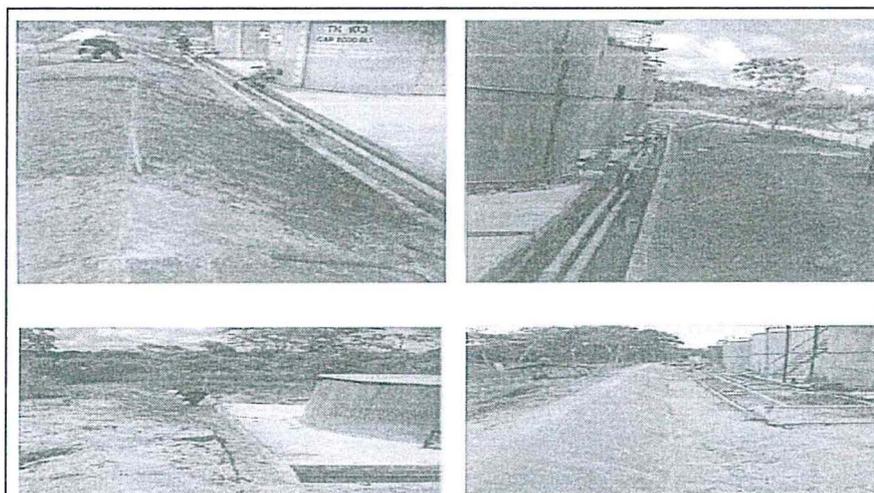
**Batería N° 1 antes de la impermeabilización**

Necesidad de desbroce y falta de nivelación del terreno.

24. De la revisión de dichos medios probatorios se observa que el área alrededor de los tanques de las Baterías 1 y 2 (área de estanca y los diques que rodean los tanques de almacenamiento de hidrocarburos) se encuentra recubierta con concreto, el cual tiene propiedades impermeabilizantes, de conformidad con el análisis realizado en el Informe Técnico.

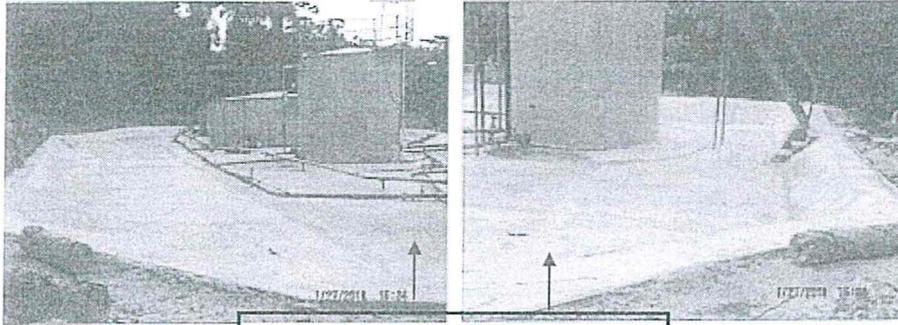
**Batería N° 2 después de la impermeabilización**

Pisos impermeabilizados

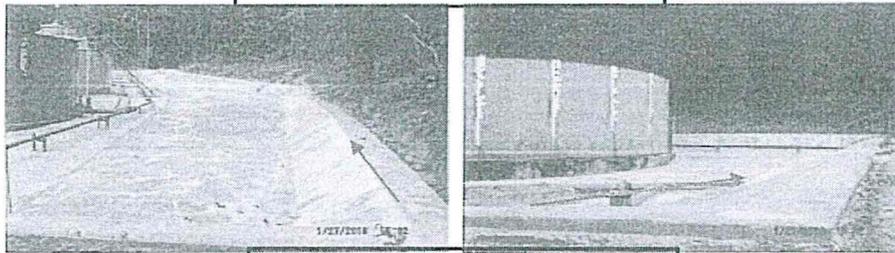
Muros de contención

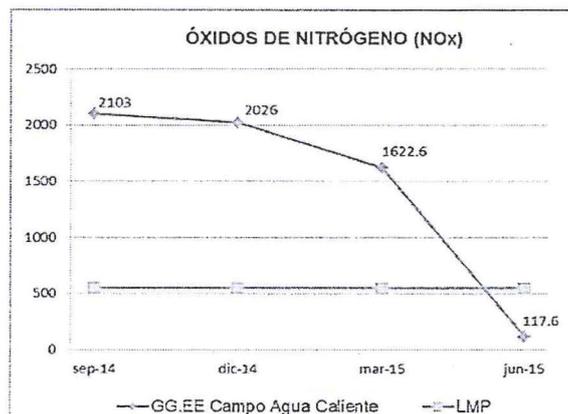
65. Maple Gas compró Purificadores Catalíticos y los instaló en los escapes de los motores de los Generadores para continuar bajando los niveles de NOx al momento de las emisiones gaseosas.
66. De la revisión de la mencionada información se verifica que Maple Gas ha implementado medidas de control de emisiones gaseosas y de partículas en las estaciones de generación de los grupos electrógenos que fueron objeto de la supervisión que dio inicio al presente procedimiento administrativo sancionador, obteniendo resultados de 117.6 mg/m3 en el monitoreo del mes de junio de 2015, valor por debajo de los límites máximos permitidos (550 mg/m3) según el D.S. N° 014-2010-MINAM que aprueba los "Límites Máximos Permisibles para las Emisiones Gaseosas y de Partículas de las Actividades del Sub Sector Hidrocarburos", tal como se aprecia en la tabla que se detalla a continuación:

Evolución de las emisiones en NOx
