EXPEDIENTE N° : 1526-2016-OEFA/DFSAI/PAS
ADMINISTRADO : MINERA BATEAS S.A.C.¹
UNIDAD MINERA : SAN CRISTÓBAL
UBICACIÓN : DISTRITO Y PROVINCIA DE CAYLLOMA,
DEPARTAMENTO DE AREQUIPA
SECTOR : MINERÍA
MATERIA : CUMPLIMIENTO DE COMPROMISO AMBIENTAL
MEDIDAS DE PROTECCIÓN
RESPONSABILIDAD ADMINISTRATIVA
ARCHIVO

SUMILLA: Se declara la responsabilidad administrativa de Minera Bateas S.A.C. por la comisión de las siguientes infracciones:

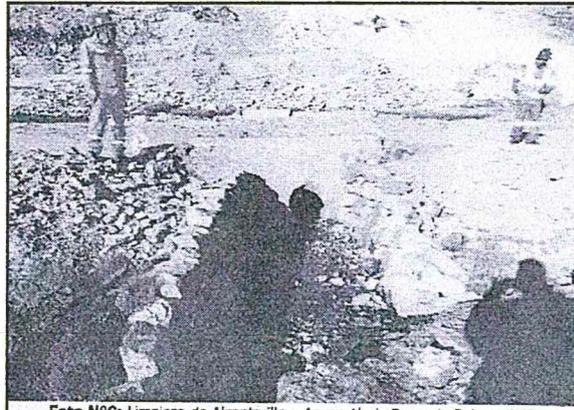
Fotografía N° 8

- 12. Al respecto, en su escrito de descargos el administrado señaló que mediante Carta N° 133-2013-GAF¹¹ del 12 de abril del 2013, presentó evidencias respecto a la subsanación de la conducta materia de análisis, indicando que se tomaron medidas inmediatas como el mantenimiento y limpieza de la alcantarilla de paso de agua, eliminando el embalse de agua adyacente al canal de coronación tramo oeste, conforme se aprecia en las siguientes fotografías:

Foto N°8: Limpieza de Alcantarilla – Aguas Abajo Presa de Relaves N°3

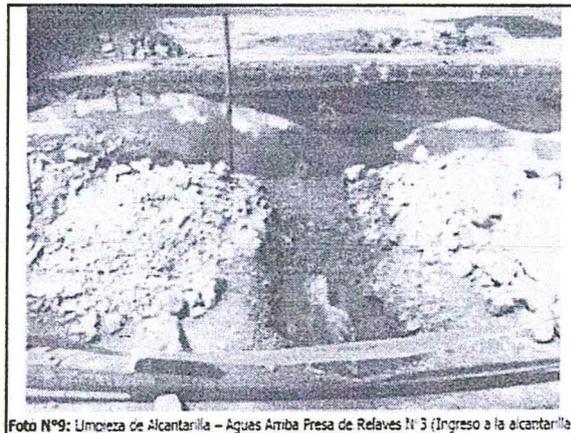
Fotografía N° 9

Foto N°9: Limpieza de Alcantarilla – Aguas Arriba Presa de Relaves N° 3 (Ingreso a la alcantarilla)

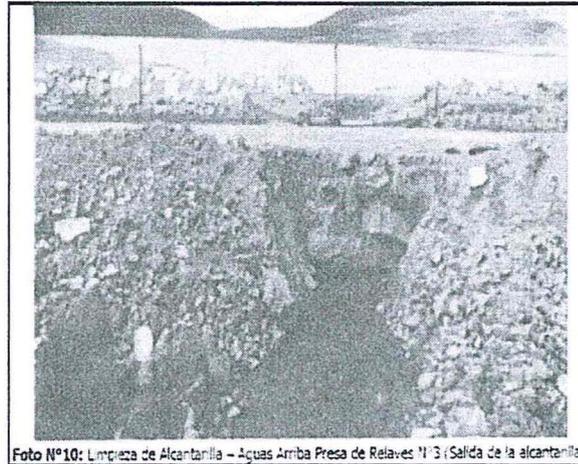
Fotografía N° 10

Foto N°10: Limpieza de Alcantarilla – Aguas Arriba Presa de Relaves N° 3 (Salida de la alcantarilla)

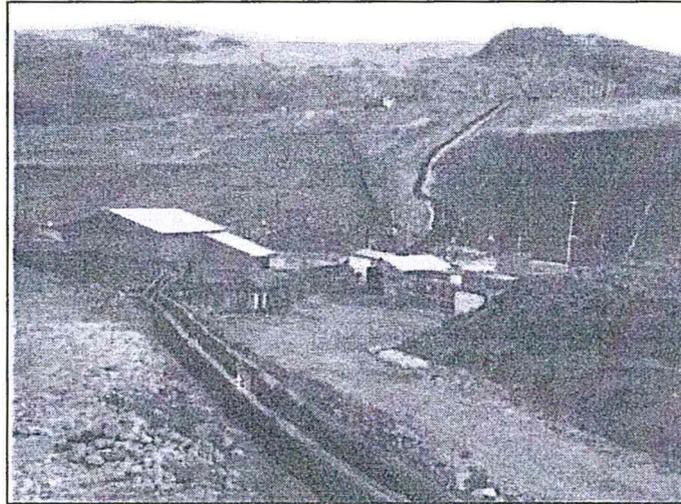
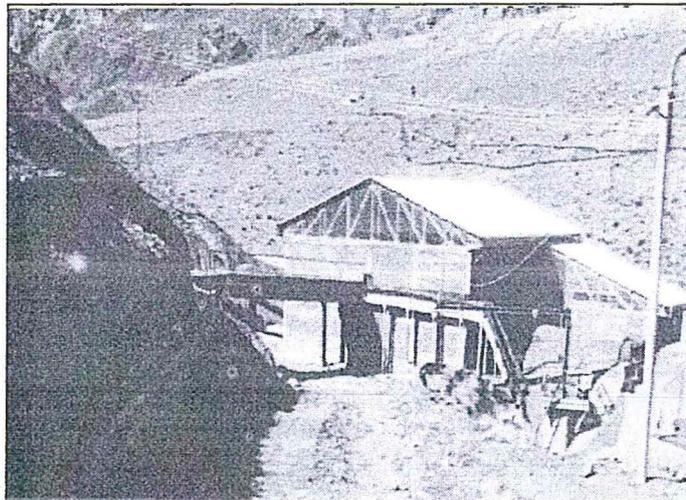
27. El administrado señala que mediante Carta N° 168-2013-GCB del 10 de octubre del 2013 se acreditó la subsanación del presente hecho imputado, toda vez que se comunicó la implementación de los canales de contingencias de las tuberías que conducen relaves al depósito N° 2. A fin de acreditar su afirmación, presentó las siguientes fotografías²⁰:

30. En el presente caso, de la revisión de las fotografías, se observa que el titular minero implementó un canal de contingencia revestido con geomembrana en la tubería de conducción de relaves hacia el depósito N° 2; en consecuencia, el administrado corrigió uno de los extremos del presente hecho imputado.

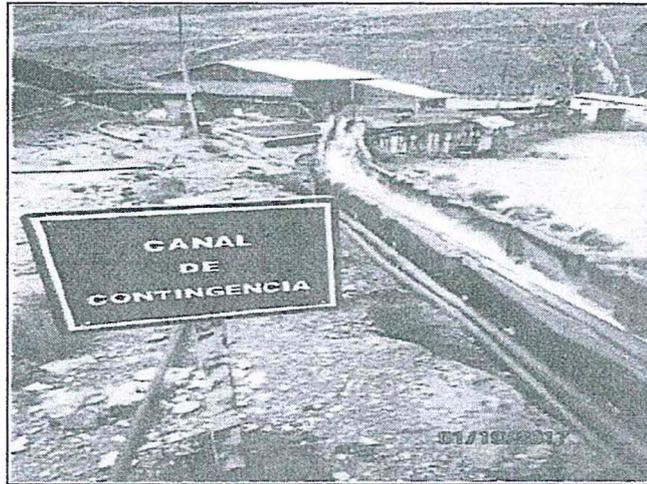
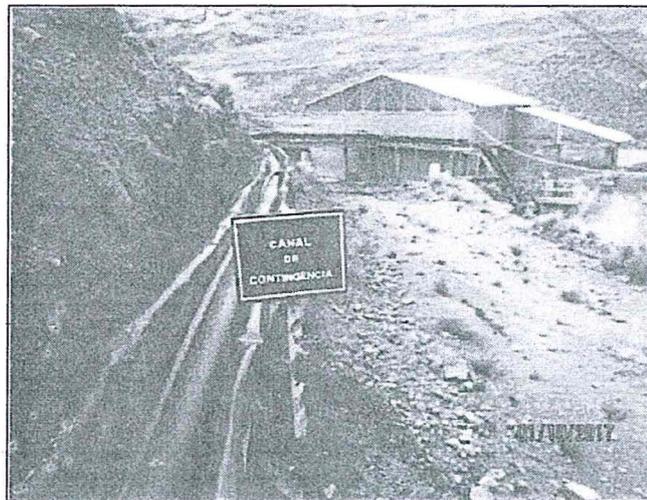
28. Asimismo, adjuntó las siguientes fotografías a fin de mostrar el estado actual del referido canal de contingencia:

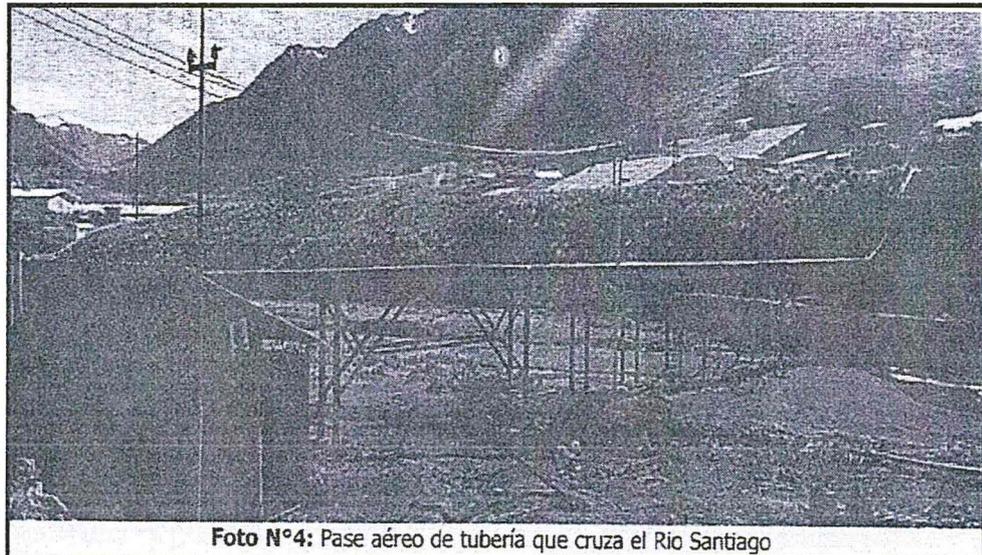
Fotografía N° 4

64. El administrado señaló que a través de la Carta N° 168-2013-GCB del 10 de octubre del 2013, presentó la subsanación de dicho hallazgo. En dicha carta se indicaba que se construyó un puente aéreo de madera que cruza el río Santiago revestido con un canal de geomembrana para el pase de la tubería de agua recuperada del vaso de relaves N° 2, conforme se aprecia en la siguiente fotografía:

Foto N°4: Pase aéreo de tubería que cruza el Río Santiago

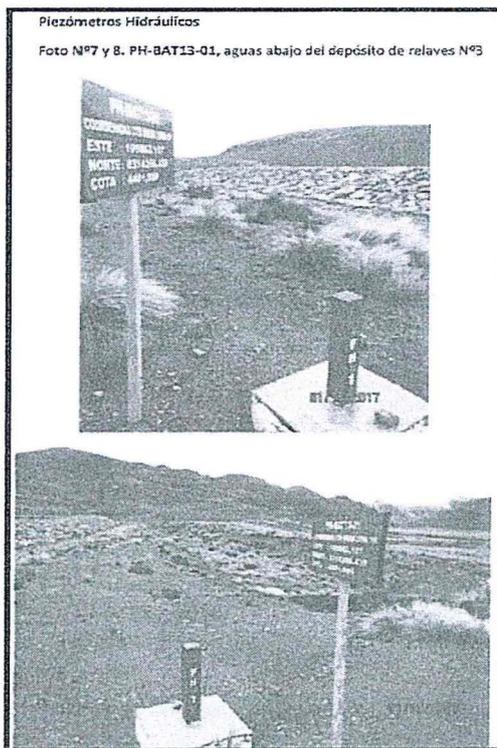
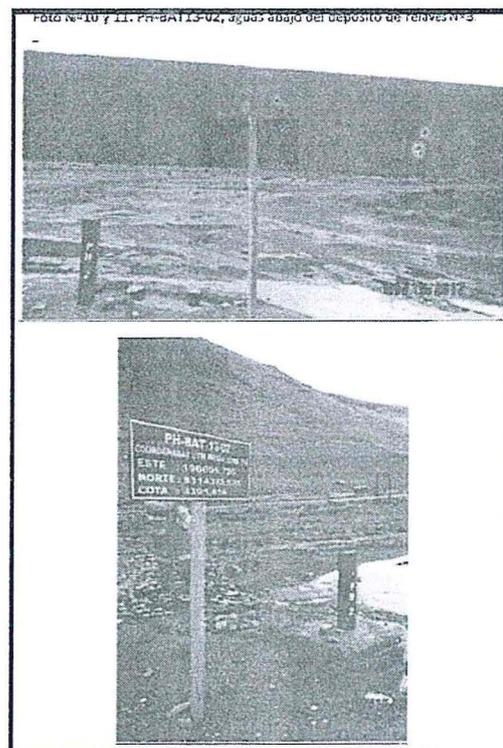
Fotografías N° 7, 8, 10 y 11

- 80. De determinarse la existencia de responsabilidad administrativa de Minera Bateas, correspondería verificar si amerita el dictado de medidas correctivas.
- 81. El administrado señala que se han implementado cinco (5) piezómetros en la zona del Depósito de Relaves N° 3: tres (3) hidráulicos y dos (2) de cuerda vibrante, tal como se observa en las siguientes fotografías³⁶:

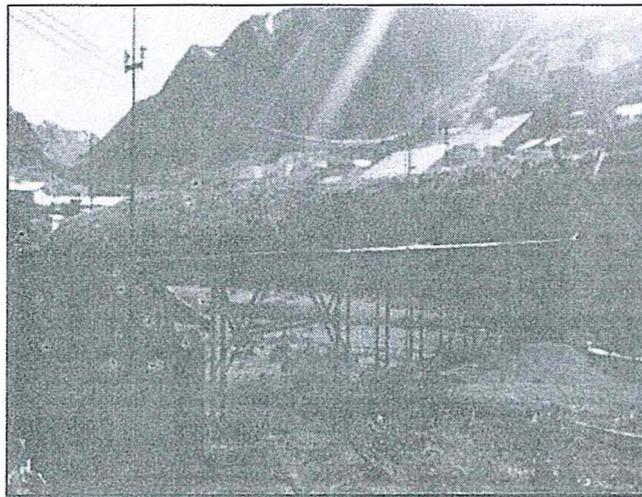
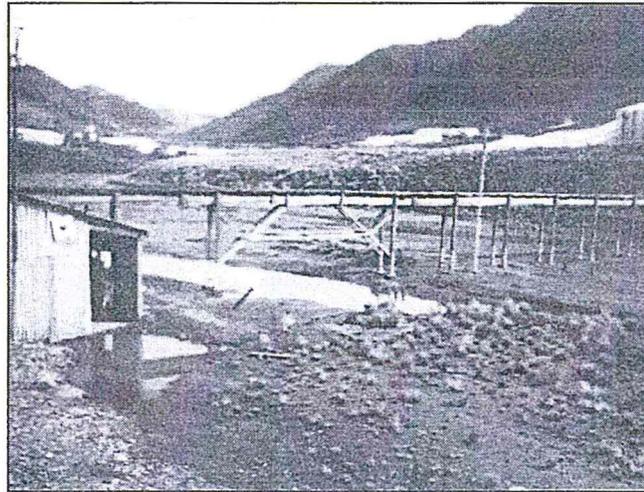
84. De determinarse la existencia de responsabilidad administrativa de Minera Bateas, correspondería verificar si amerita el dictado de medidas correctivas.
85. El administrado señaló que a través de la Carta N° 168-2013-GCB del 10 de octubre del 2013, presentó la subsanación del presente hecho imputado. En dicha carta se indicó que se construyó un puente aéreo de madera que cruza el río Santiago revestido con un canal de geomembrana, para el pase de la tubería de agua recuperada del depósito de relaves N° 2³⁷:

- 86. En tal sentido, se concluye que el administrado corrigió la conducta materia del presente hecho imputado, toda vez que instaló un sistema de contingencias ante posibles derrames en las tuberías que transportan aguas decantadas de relaves del Depósito de Relaves N° 2, de conformidad con lo establecido en el Artículo 32° del RPAAMM.
- 87. En ese sentido, en virtud del Artículo 28° del Reglamento de Medidas Administrativas del OEFA, aprobado por Resolución de Consejo Directivo N° 007-2015-OEFA/CD, en concordancia con Inciso 22.1 del Artículo 22° de la Ley N° 29325, Ley del Sinefa, y en aplicación de la Única Disposición Complementaria Transitoria del TUO del RPAS, no corresponde ordenar medidas correctivas en este extremo.
