EXPEDIENTE N° : 090-2015-OEFA/DFSAI/PAS
 ADMINISTRADO : MARCOBRE S.A.C.¹
 PROYECTO DE EXPLORACIÓN : MINA JUSTA
 UBICACIÓN : DISTRITO DE SAN JUAN DE MARCONA,
 PROVINCIA DE NAZCA,
 DEPARTAMENTO DE ICA
 SECTOR : MINERÍA
 MATERIAS : RESIDUOS SÓLIDOS
 COMPROMISOS AMBIENTALES
 CIERRE DE COMPONENTES
 ARCHIVO

SUMILLA: *Se archiva el presente procedimiento administrativo sancionador seguido contra Marcobre S.A.C. por los supuestos incumplimientos al Artículo 40° del Reglamento de la Ley General de Residuos Sólidos, aprobado mediante Decreto Supremo N° 057-2004-PCM y a los Literales a) y c) del Numeral 7.2 del Artículo 7° del Reglamento Ambiental para las Actividades de Exploración Minera, aprobado mediante Decreto Supremo N° 020-2008-EM, en tanto se ha acreditado la subsanación voluntaria de los hallazgos con anterioridad al inicio del presente procedimiento sancionador.*

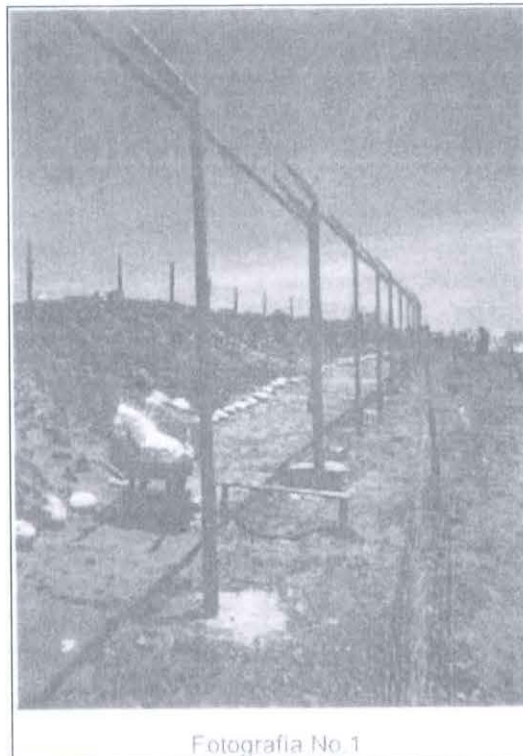
Fotografía No 1

13. De la revisión de las fotografías antes reproducidas se aprecia que Marcobre implementó el cerco perimétrico en el almacén central de residuos sólidos industriales.

- 12. Sobre el particular, a través de su escrito de levantamiento de hallazgos ingresado al OEFA el 26 de marzo del 2015, esto es, con posterioridad a la Supervisión Regular 2013 y con anterioridad al inicio del presente procedimiento sancionador, Marcobre señaló que cumplió con implementar un cerco perimétrico en su almacén central de residuos sólidos industriales, conforme se aprecia a continuación¹²:

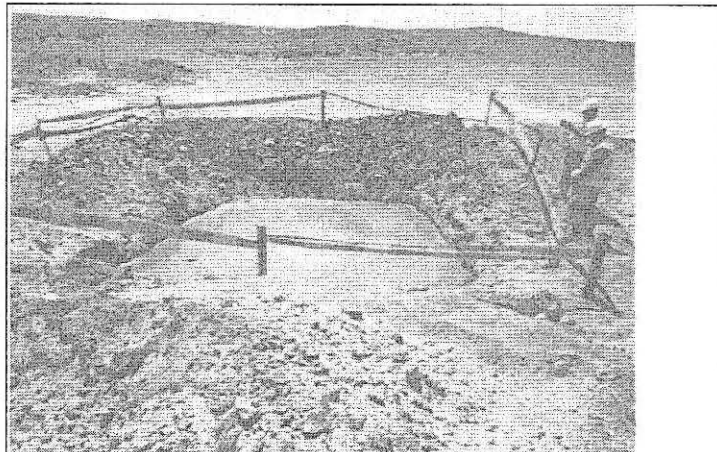
"Hallazgo N° 13 de gabinete: Las pozas de lodos de los taladros PH-275 y PH-282 no cuentan con revestimiento o impermeabilización".

Foto N° 47.- Poza de lodos PH-275, Coordenadas UTM WGS 84 N; 8 323 783; E: 493 475, en proceso de cierre.

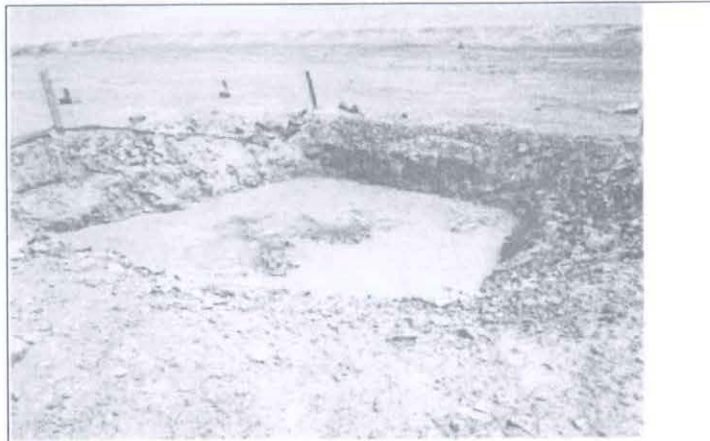
Foto N° 48. Poza de lodos PH-282, Coordenadas UTM WGS 84 N: 8 323 727; E: 493 370, en proceso de cierre.

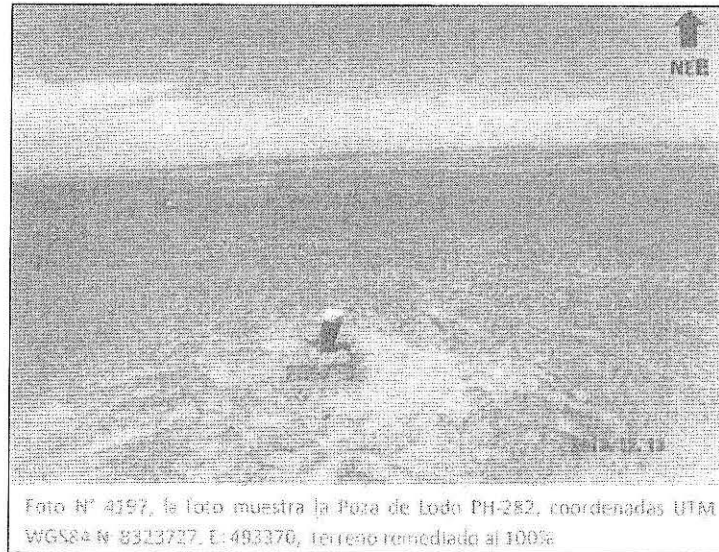
45. De la revisión de las fotografías antes reproducidas se aprecia que las pozas de sedimentación de lodos correspondientes a las plataformas PH-275 y PH-282 se encuentran cerradas.

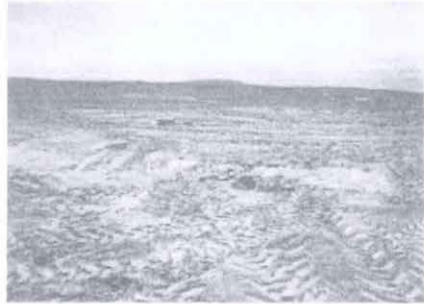
Foto N° 25 - Plataforma de perforación PH-195. Coordenadas UTM WGS 84 N: E 325 872 E 495 144. Después de culminado el proceso de operación final y en proceso de rehabilitación.

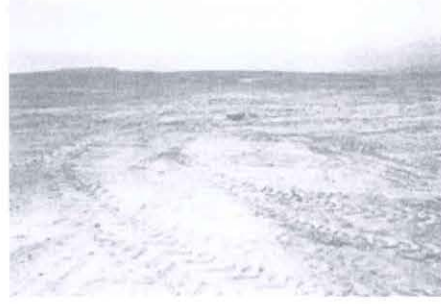
Foto N° 29 - Plataforma de perforación PH-248. Coordenadas UTM WGS 84 N: E 325 953 E 493 546. Después de culminado el proceso de operación final y en proceso de rehabilitación.

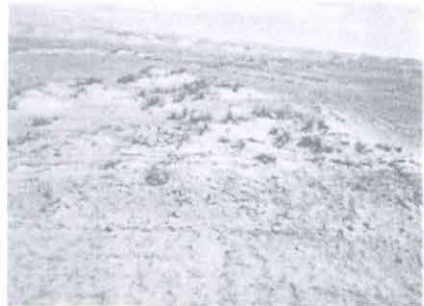
Foto N° 31 - Plataforma de perforación PH-275. Coordenadas UTM WGS 84 N: E 325 778 E 493 463. Después de culminado el proceso de operación final y en proceso de rehabilitación.

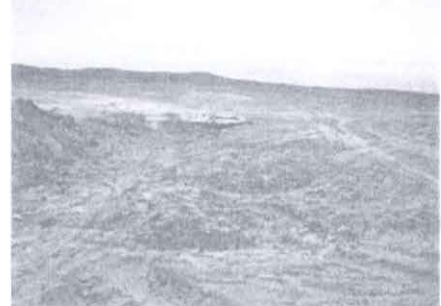
Foto N° 32 - Plataforma de perforación PH-282. Coordenadas UTM WGS 84 N: E 325 725 E 493 358. Después de culminado el proceso de operación final y en proceso de rehabilitación.

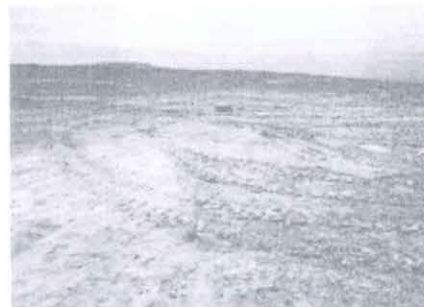
Foto N° 33 - Plataforma de perforación PH-283. Coordenadas UTM WGS 84 N: E 325 587 E 493 203. Después de culminado el proceso de operación final y en proceso de rehabilitación.

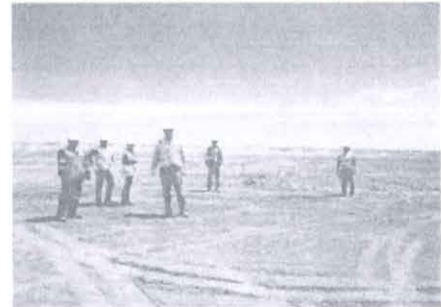
Foto N° 34 - Plataforma de perforación PH-320. Coordenadas UTM WGS 84 N: E 325 781 E 493 642. Después de culminado el proceso de operación final y en proceso de rehabilitación.

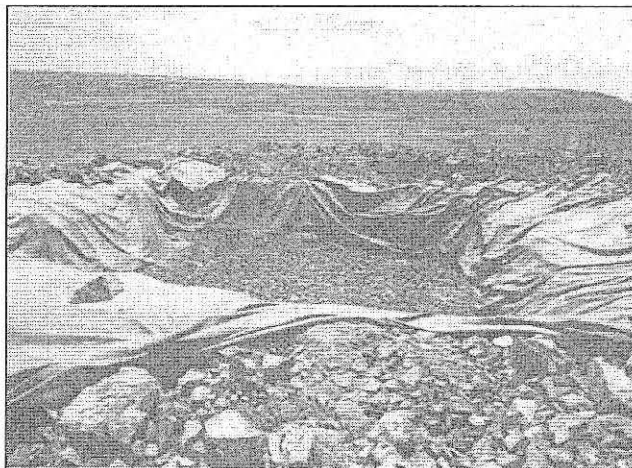
Foto N° 43.- Poza de lodos PH-205, Coordenadas UTM WGS 84 N: 8 323 941; E: 493 376, en proceso de cierre.

61. De acuerdo a las fotografías antes reproducidas se tiene que al momento de la Supervisión Regular 2013, Marcobre no había cumplido con realizar el cierre progresivo de las pozas de lodos adyacentes a las plataformas donde se ejecutaron los sondajes PH-195, PH-205, PH-232 y PH-311 a pesar que estos últimos componentes ya estaban cerrados, incumpliendo su instrumento de gestión ambiental aprobado.

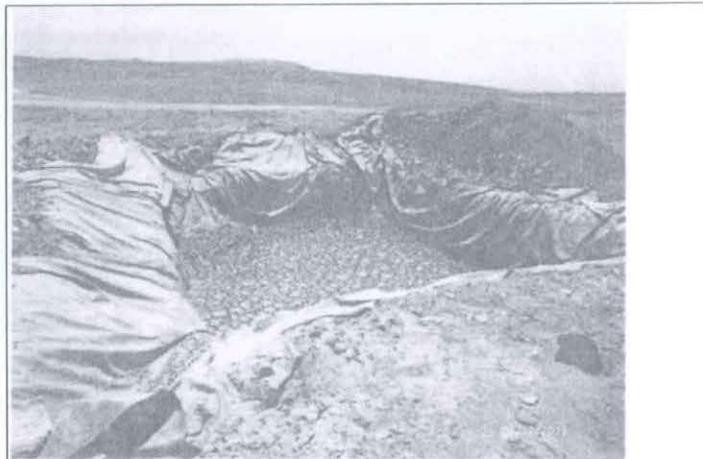
Foto N° 51 - Poza de lodos PH-311. Coordenadas UTM WGS 84 N: 8 323 618; E: 493 463, en proceso de cierre.

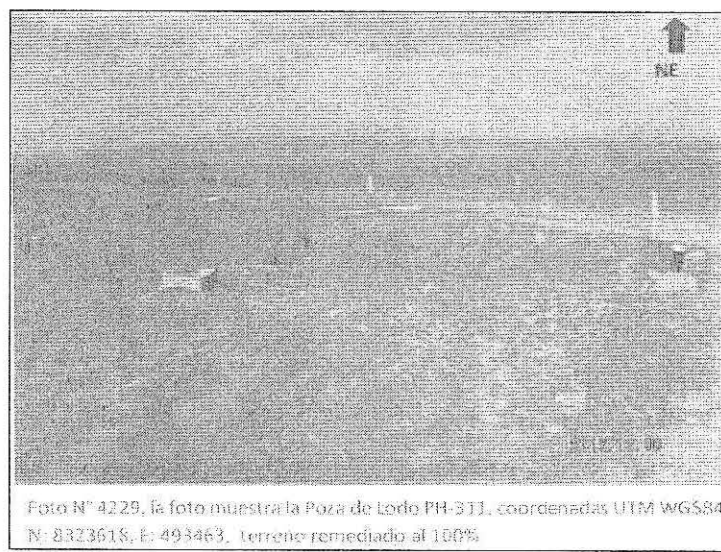
Foto N° 4229, la foto muestra la Poza de Lodo PH-311, coordenadas UTM WGS84 N: 8323618, E: 493463, terreno remediado al 100%
