**EXPEDIENTE N°** : 1765-2016-OEFA/DFSAI/PAS  
**ADMINISTRADO** : HIDRANDINA S.A.<sup>1</sup>  
**UNIDAD AMBIENTAL** : UNIDAD DE NEGOCIOS CHIMBOTE  
**UBICACIÓN** : DISTRITOS DE CHIMBOTE, NUEVO CHIMBOTE,  
 CASMA, SANTA Y HUARMEY, PROVINCIAS DE  
 SANTA, CASMA Y HUARMEY EN EL  
 DEPARTAMENTO DE ANCASH  
**SUBSECTOR** : ELECTRICIDAD  
**MATERIA** : ARCHIVO

**Sumilla:** *Se archiva el procedimiento administrativo sancionador iniciado a la empresa Hidrandina S.A. por los fundamentos que se exponen en la presente Resolución.*

### III.1. Primera cuestión en discusión: Determinar si Hidrandina realizó quema de maleza que generó impactos negativos al ambiente en las SET Casma, SET Huarmey, SET Santa y SET Chimbote Sur

**III.2. Segunda cuestión en discusión: Hidrandina dispuso transformadores de potencia en desuso en un terreno abierto, sobre piso que no es liso ni impermeabilizado**

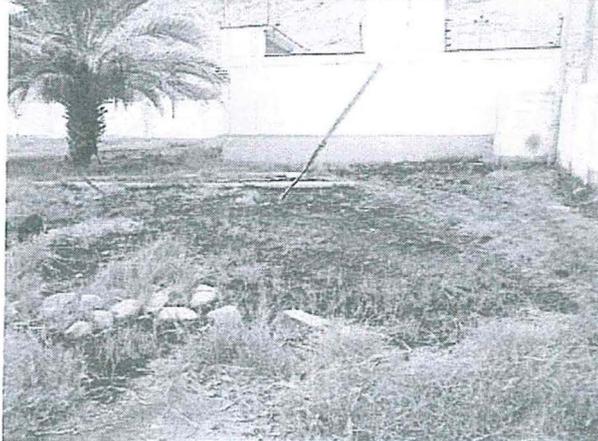
Vista 15. SET Casma: Vista de uno de los extremos de la zona donde se ha realizado la quema de maleza, y sobre suelo no apto para este fin.

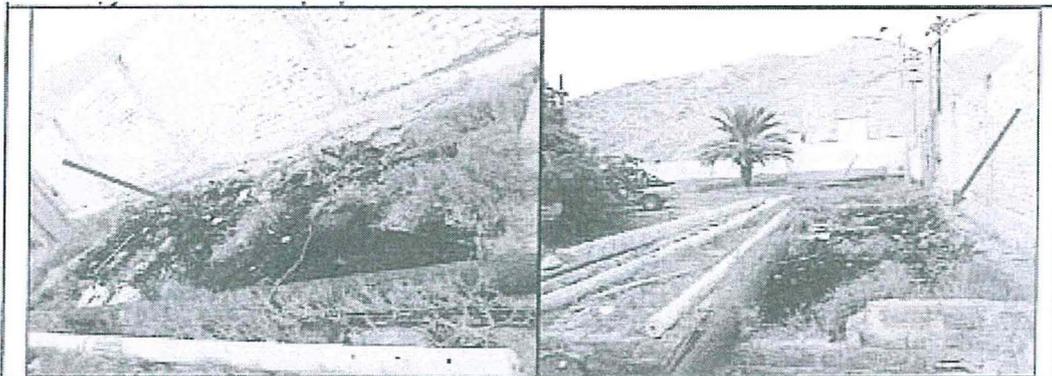
Vista 16. SET Casma: Vista de otro extremo de la subestación en la que también se puede observar cenizas y vegetación.

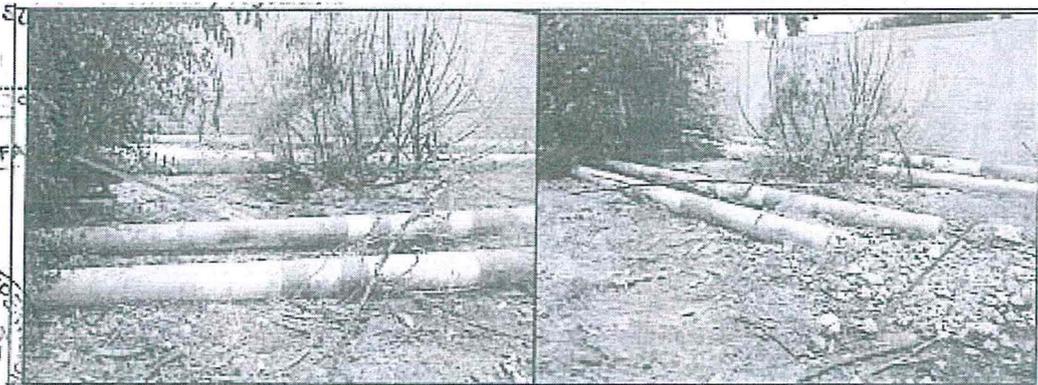
Vista 17. SET Huamey: Obsérvese las cenizas sobre superficie permeable.

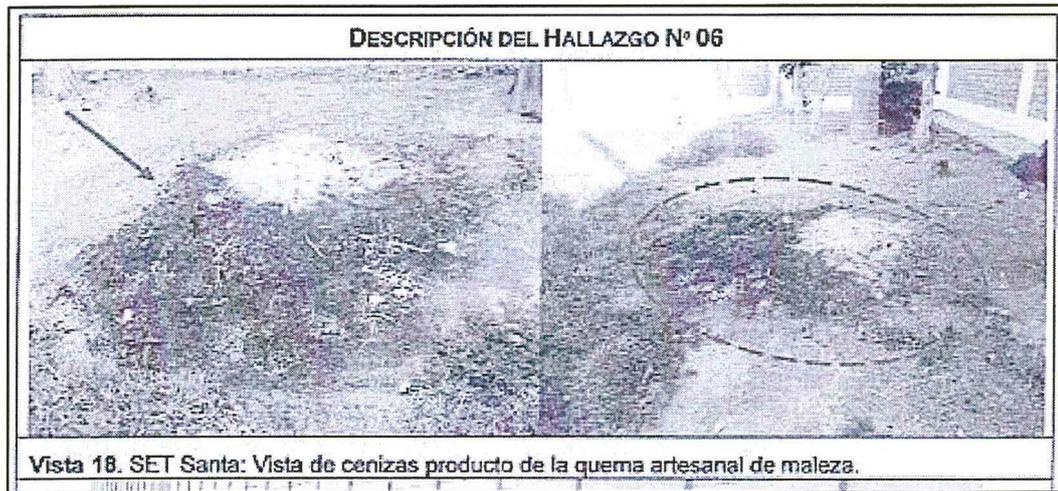
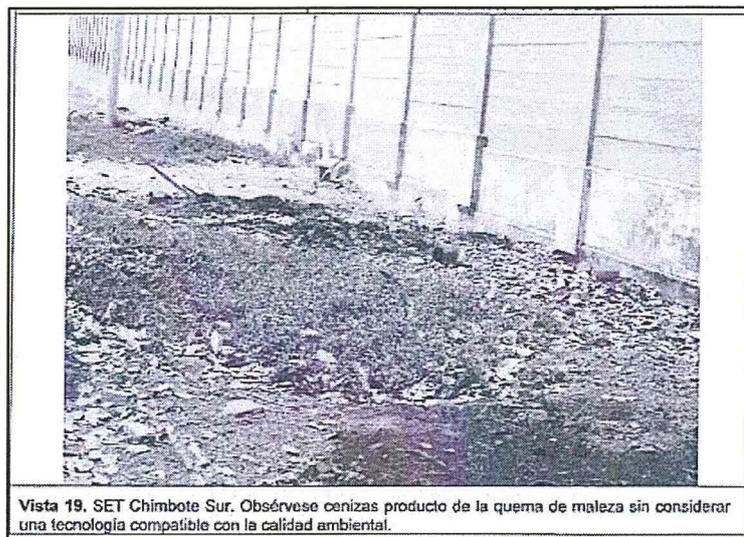
*Durante la supervisión se encontraron restos de cenizas producto de la quema de maleza en diferentes zonas de las instalaciones, la cual se realiza en contacto directo con la superficie permeable; la empresa no cumple con el Reglamento de la Ley de Residuos Sólidos".*

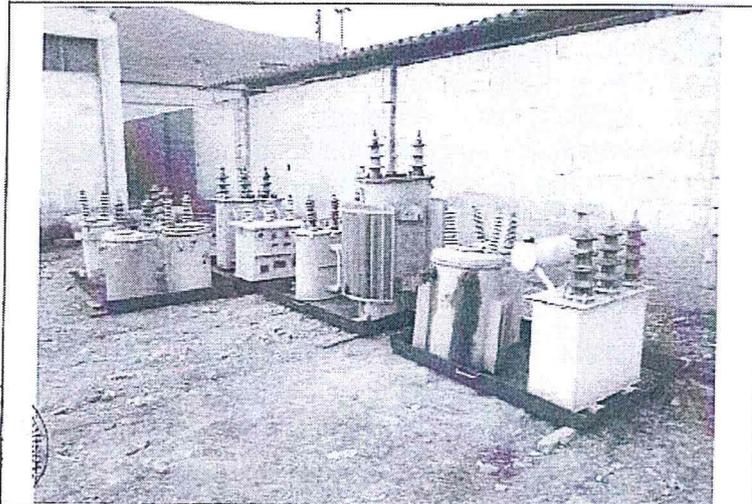
*Se han evidenciado transformadores sobre bandejas de pequeñas, costales con trapos y waypes impregnados de hidrocarburos que rebasan la capacidad de la bandeja de almacenamiento, lámparas y postes.*

32. En atención a ello, el Informe de Supervisión señala que se encontraron diez (10) transformadores que contenían aceites dieléctricos usados que estaban almacenados en un espacio abierto sobre bandejas de contención metálicas, los cuales ante un eventual derrame podrían ocasionar un impacto negativo en la calidad del suelo natural adyacente a los mismos.
33. La conducta descrita se sustenta en la Fotografía N° 11 del Informe de Supervisión<sup>26</sup>, en la cual se observa la presencia de transformadores de potencia con residuos de aceite dieléctrico a la intemperie, sobre un piso no liso ni impermeabilizado, a pesar de contar con bandejas, tal como se observa a continuación:

Vista 11. Almacén Central Chimbote: Obsérvese transformadores en bandejas de metal sobre superficie de tierra.

- 34. De lo expuesto y de la revisión de los medios probatorios que obran en el Expediente, queda acreditado que Hidrandina dispuso transformadores de potencia en desuso en un terreno abierto, sobre piso que no es liso ni impermeabilizado. Dicha conducta vulnera lo establecido en los Artículos 39° y 40° del RLGRS en concordancia con el Literal h) del Artículo 31° de la Ley de Concesiones Eléctricas, aprobada mediante Decreto Ley N° 25844.
- 35. En el presente caso, el administrado ha señalado que después de la Supervisión Regular 2013 se mejoraron las condiciones de almacenamiento de los transformadores, los cuales fueron trasladados a un almacén de residuos peligrosos en dos ambientes techados con piso de cemento pulido y con pintura epóxica<sup>27</sup> así como un sistema de drenaje<sup>28</sup>, tal como se acredita a continuación:

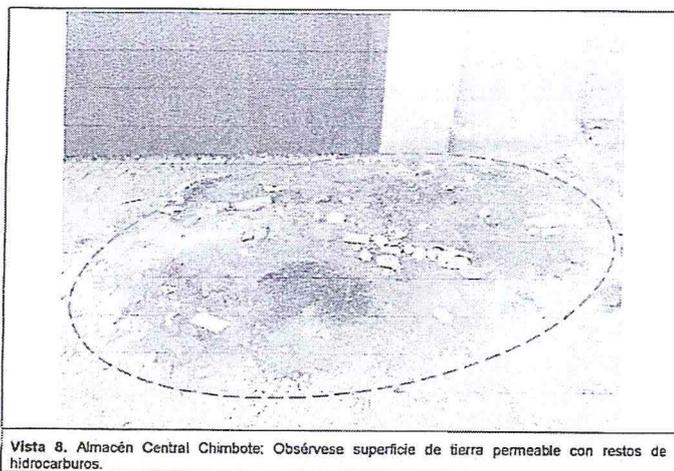
*Durante la supervisión se ha evidenciado las paredes deterioradas, superficie permeable, en algunas zonas restos de lámparas chancadas y superficies con restos de hidrocarburos”.*

48. De lo expuesto y de la revisión de los medios probatorios que obran en el Expediente, queda acreditado que el Almacén de Residuos Sólidos Peligrosos de Hidrandina no cuenta con un sistema de drenaje y control de lixiviados, piso liso ni de material impermeable. Dicha conducta vulnera lo establecido en los Artículos 39° y 40° del RLGRS en concordancia con el Literal h) del Artículo 31° de la Ley de Concesiones Eléctricas, aprobada mediante Decreto Ley N° 25844.
49. El administrado ha alegado que el almacén de residuos peligrosos cuenta con piso pulido, canaletas con rejillas y poza acumuladora para eventuales fugas de aceite, dichos trabajos fueron realizados en el 2013 conforme a las órdenes de servicio N° 3220028668 y 3220028669. Además, se ha aplicado una capa de pintura epóxica; para acreditar sus afirmaciones el administrado adjunta las siguientes fotografías<sup>34</sup>:
