EXPEDIENTE N° : 522-2016-OEFA/DFSAI/PAS  
 ADMINISTRADO : SUPER STRONG MINING S.A.C.<sup>1</sup>  
 PROYECTO DE EXPLORACIÓN : CORIVALE  
 UBICACIÓN : DISTRITOS DE SABAINO Y JUAN  
 ESPINOZA Y MEDRANO, PROVINCIA DE  
 ANTABAMBA, DEPARTAMENTO DE  
 APURIMAC  
 SECTOR : MINERÍA  
 MATERIAS : INSTRUMENTO DE GESTIÓN  
 AMBIENTAL  
 RESPONSABILIDAD ADMINISTRATIVA  
 MEDIDA CORRECTIVA

**SUMILLA:** *Se declara la existencia de responsabilidad administrativa de Super Strong Mining S.A.C. al haberse acreditado que implementó tres (03) plataformas de perforación en coordenadas UTM (WGS 84): 8407743N, 712783E; 8407689N, 712916E; y, 8405955N, 713618E y vías de acceso hacia la plataforma de perforación ubicada en la coordenada 8405955N, 713618E, todos estos componentes en ubicaciones no contempladas en su instrumento de gestión ambiental, conducta que infringe el Artículo 18° de la Ley N° 28611, Ley General del Ambiente, el Artículo 29° del Reglamento de la Ley N° 27446, Ley del Sistema Nacional de Evaluación Ambiental, y el Literal a) del Numeral 7.2 del Artículo 7° del Reglamento Ambiental para las Actividades de Exploración Minera, aprobado por Decreto Supremo N° 020-2008-EM.*

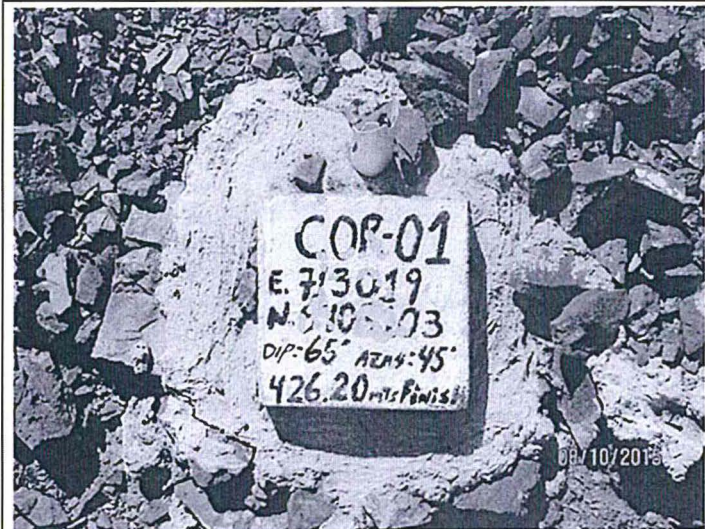
Fotografía N° 3: Vista del sondaje de la plataforma denominada COR-01, ubicada en coordenadas UTM WGS 84: N 8 407 743, E 712 783.

*Asimismo, se ordena a Super Strong Mining S.A.C. como medida correctiva que cumpla con revegetar el área afectada por la implementación de las tres (03) plataformas de perforación ubicadas en las coordenadas UTM WGS 84 8 407 743N, 712 783E; 8 407 689N, 712 916E; y 8 405 955N, 713 618E; así como también el área afectada por la implementación de las vías de acceso correspondiente al plataforma ubicada en la coordenada UTM WGS 8 405 955N, 713 618E siguiendo los criterios contemplados en el instrumento de gestión ambiental aprobado, en un plazo de noventa (90) días hábiles contado a partir del día siguiente de notificada la presente resolución.*

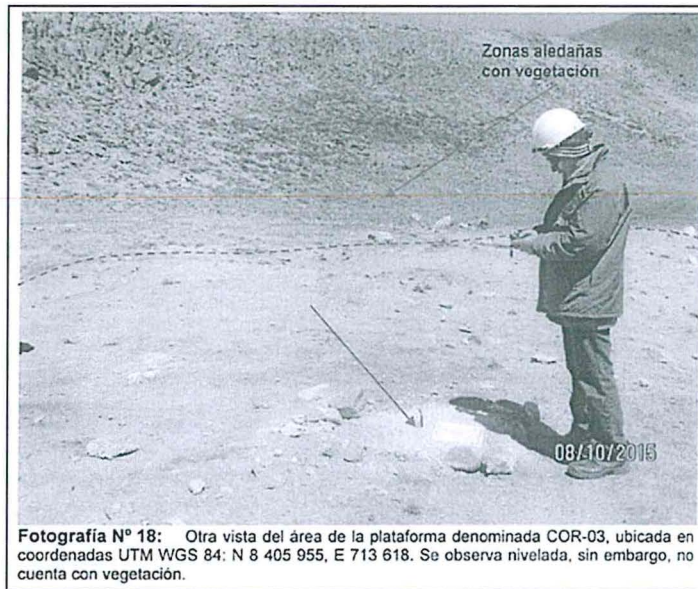
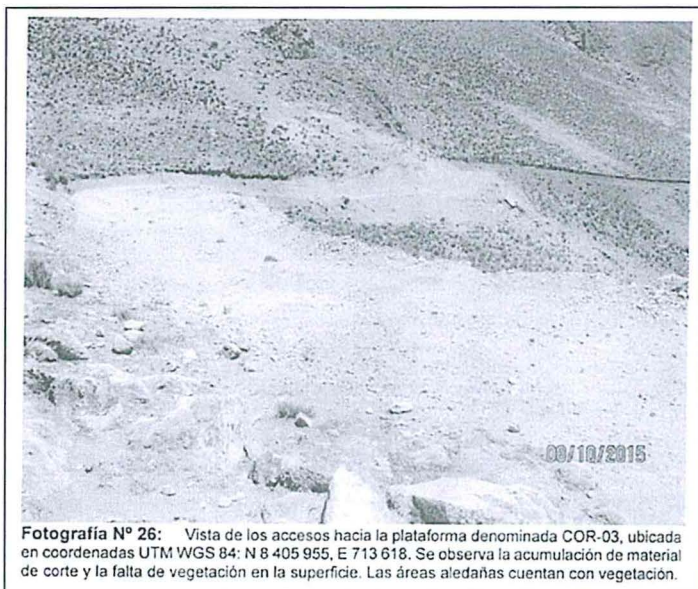
Del mismo modo, se observó que el acceso habilitado hacia la plataforma COR-03, se encontraba abierto, (...)"

- 15. Lo señalado se sustenta en las fotografías N° 1, 3, 8, 12, 18, 19, 26 y 28 del Informe de Supervisión en las cuales se muestra que se han ejecutado las plataformas de perforación denominadas COR-01, COR-02 y COR-03 y vías de acceso a esta última, tal como se muestran a continuación<sup>18</sup>:

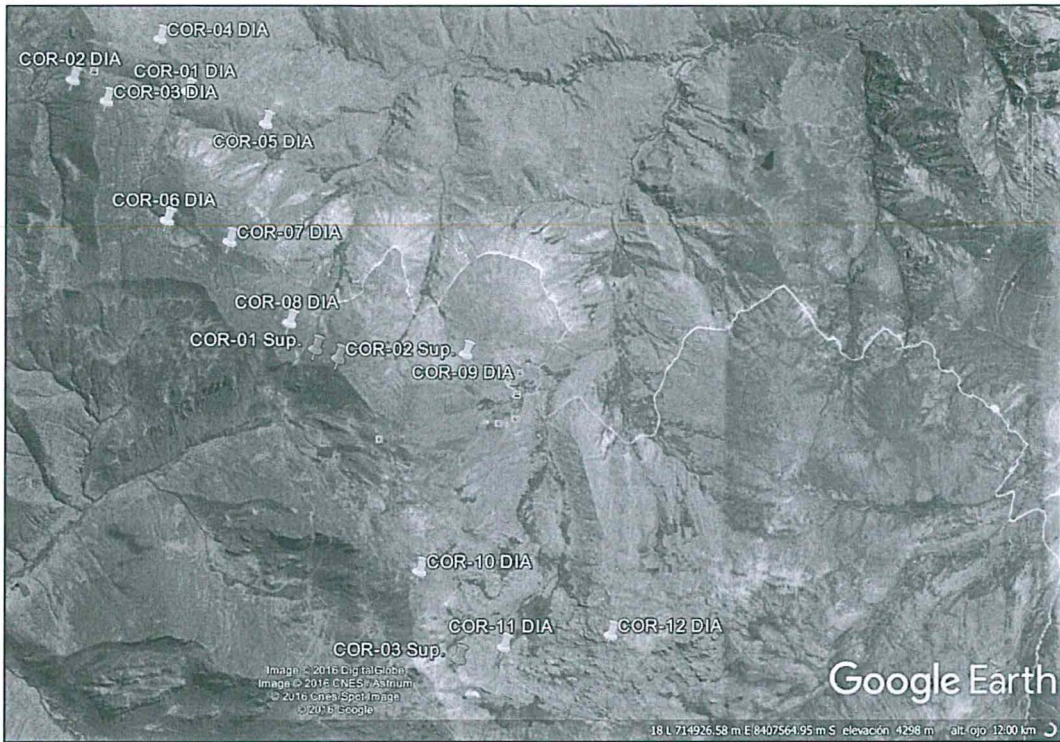
17. El titular minero en su escrito de descargos señala que implementó cuatro (4) de las doce (12) plataformas de perforación contempladas en la DIA Corivale; asimismo, reconoce que las plataformas de perforación materia de análisis no fueron implementadas en la ubicación prevista en la DIA Corivale; sin embargo, manifiesta que ello se debió a razones de fuerza mayor ajenas a la empresa y conflictos entre comuneros sobre la propiedad del terreno sobre el cual se desarrollaba el proyecto de exploración minera "Corivale", quienes les exigieron ejecutarlas en una ubicación distinta, a lo cual accedieron para mantener un buen clima social.
18. Al respecto, a fin de graficar la ubicación de las plataformas de perforación verificadas en campo respecto de las plataformas de perforación contempladas en la DIA Corivale<sup>19</sup>, se elaboró la siguiente imagen:

19. En tal sentido, de la ubicación de las coordenadas, se advierte que las plataformas de perforación verificadas por el supervisor varía en distancias mayores de doscientos (200) metros aproximadamente de aquellas previstas en la DIA Corivale, motivo por el cual es posible concluir que las mismas no se encontraban previstas en el referido instrumento de gestión ambiental, por ende las vías de acceso materia de cuestionamiento tampoco.
