EXPEDIENTE N° : 1201-2016-OEFA/DFSAI/PAS
 ADMINISTRADO : STATKRAFT PERÚ S.A.¹
 UNIDAD PRODUCTIVA : CENTRAL HIDROELÉCTRICA GALLITO CIEGO
 UBICACIÓN : DISTRITO DE YOMAN, PROVINCIA DE CONTUMAZÁ, DEPARTAMENTO DE CAJAMARCA
 SECTOR : ELECTRICIDAD
 MATERIA : ARCHIVO

SUMILLA: *Se archiva el presente procedimiento administrativo sancionador iniciado contra Statkraft Perú S.A. por las razones señaladas en la presente Resolución.*

III.1 Única cuestión en discusión: Determinar si Statkraft no efectuó el monitoreo de la napa freática entre el periodo de junio a diciembre del 2013, incumpliendo lo señalado en su instrumento de gestión ambiental

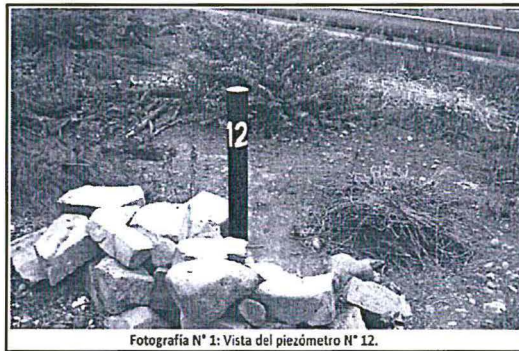
Fotografía N° 1: Vista del piezómetro N° 12.

35. De la revisión de los resultados de los monitoreos del comportamiento de agua freática en el piezómetro N° 12 realizados por el administrado, se advierte que el nivel de agua se mantiene estable a lo largo del año 2013 dado que la variación entre los monitoreos no es más que un (1) metro, habiéndose reportado 303.604 metros sobre el nivel del mar (m.s.n.m.) como máximo y 302.104 como mínimo.

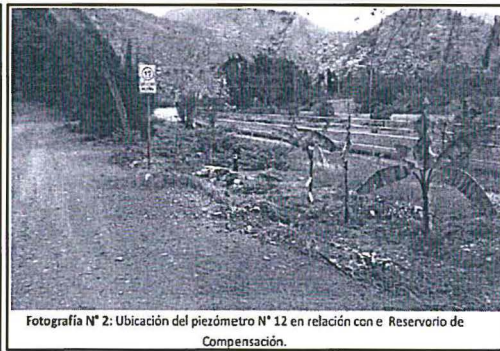
Fotografía N° 2: Ubicación del piezómetro N° 12 en relación con e Reservorio de Compensación.

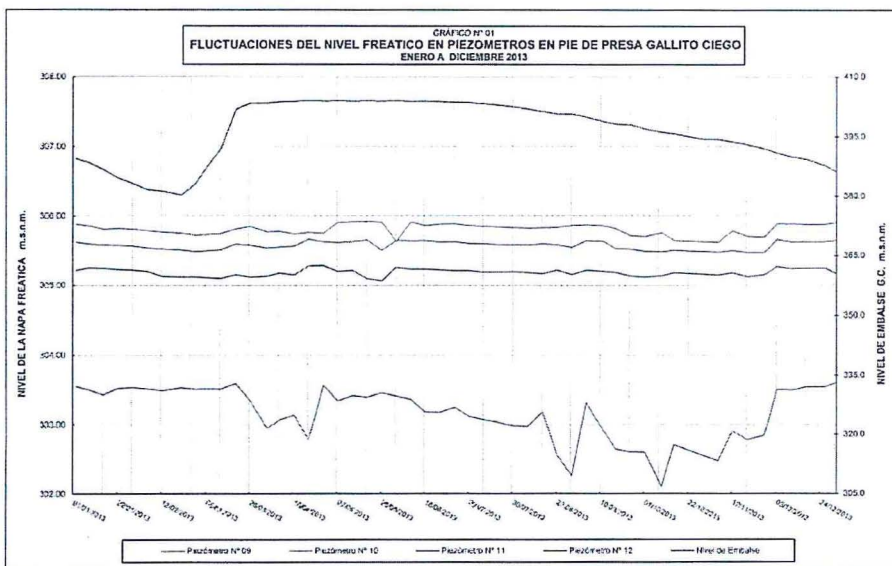
34. Adicionalmente, Statkraft adjunta una tabla con las fluctuaciones del nivel freático de enero a diciembre del 2013²¹, conforme se muestra a continuación:
