Resolución Directoral N° 528-2017-OEFA/DFSAI

Expediente N° 1212-2016-OEFA/DFSAI/PAS

EXPEDIENTE N° : 1212-2016-OEFA/DFSAI/PAS
ADMINISTRADO : COMPAÑÍA MINERA ARES S.A.C.¹
PROYECTO DE EXPLORACIÓN : JULIETA
UBICACIÓN : DISTRITOS DE QUIRUVILCA Y
SANTIAGO DE CHUCO, PROVINCIA DE
SANTIAGO DE CHUCO,
DEPARTAMENTO DE LA LIBERTAD
SECTOR : MINERÍA
MATERIA : COMUNICACIÓN DE INICIO DE
ACTIVIDADES
CUMPLIMIENTO DE COMPROMISOS
AMBIENTALES
RESPONSABILIDAD ADMINISTRATIVA

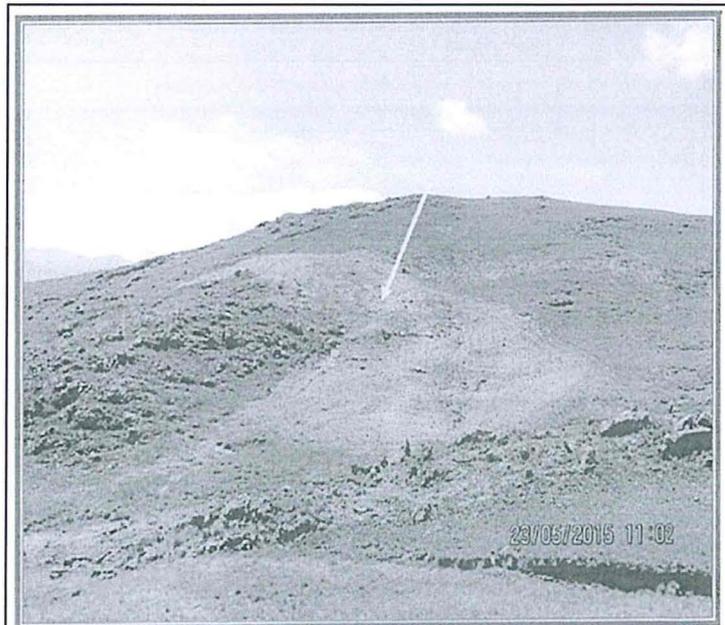
24. Lo constatado por la Dirección de Supervisión se sustenta en las Fotografías N° 30, 31 y 32 del Informe de Supervisión²¹, en las cuales se observa la superficie de la plataforma de perforación JU-13, tal como se muestra a continuación:

Fotografía N° 30: Vista panorámica de la plataforma de perforación JU-13, el cual se encuentra perfilada, nivelada y con escasa presencia de vegetación.

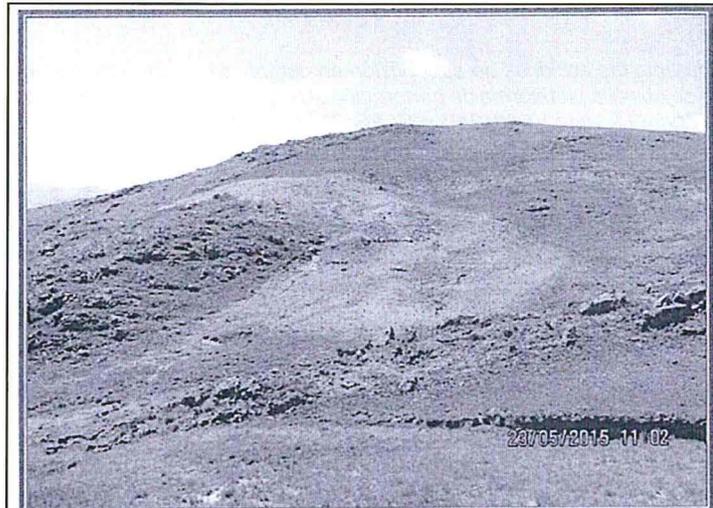
Fotografía N° 31: Vista fotográfica muestra la escasa vegetación en la plataforma de perforación JU-13.

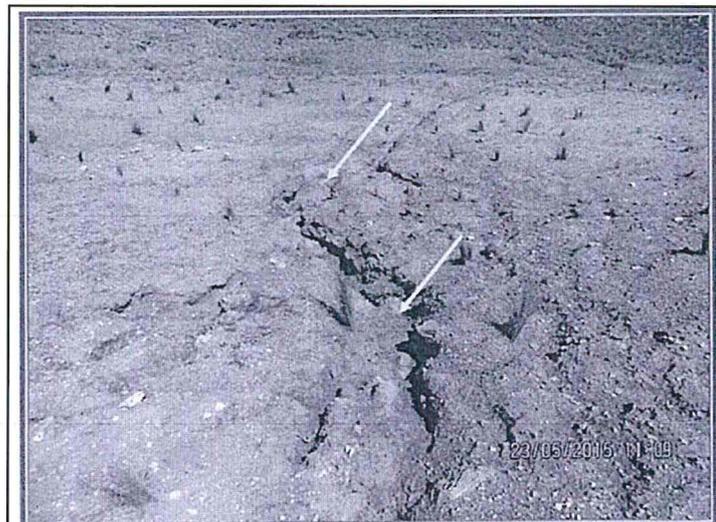
Fotografía N° 32: Presencia de cárcavas en el área remediada de la plataforma de perforación JU-13.

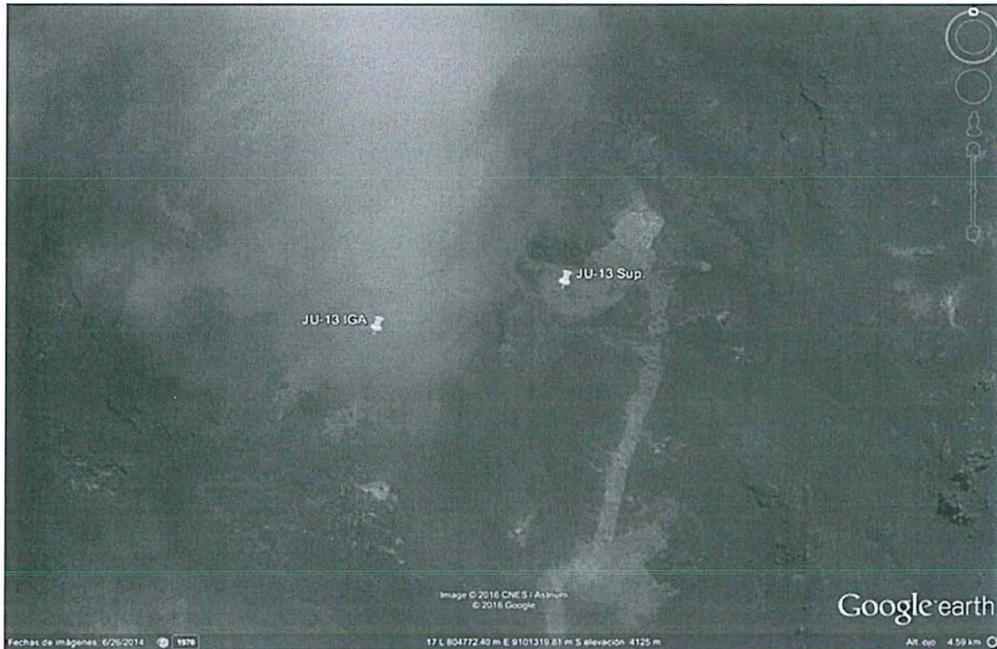
DIA	Coordenadas UTM - WGS 84		Supervisión Regular 2014	Coordenadas UTM - WGS 84		Distancia aproximada entre ambos puntos
	Este	Norte		Este	Norte	
Plataforma JU-13	9101316	804701	Plataforma JU-13	804803	9101340	104,4 metros

- 30. La distancia entre las plataformas se presenta también en el siguiente plano²³:

Gráfico N° 1: En el punto "JU-13 IGA" se consignan las coordenadas previstas en la DIA Julieta. En el punto "JU-13 Sup" se consignan las coordenadas obtenidas durante la Supervisión Regular 2015

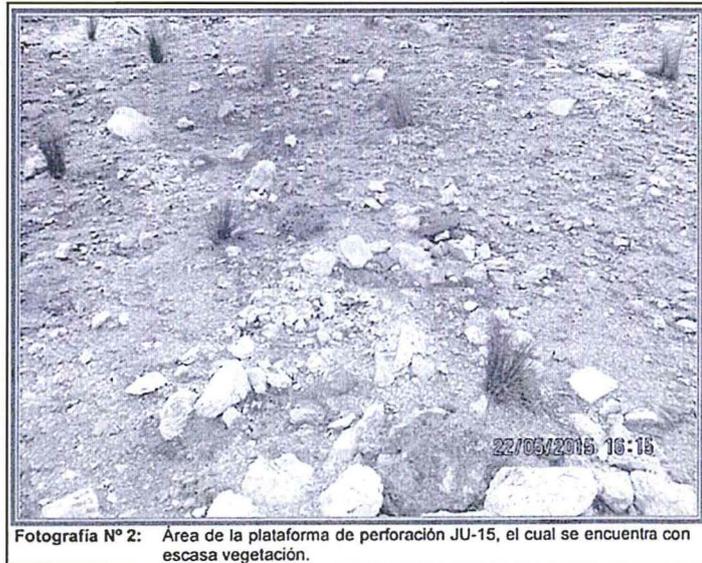
Fotografía N° 2: Área de la plataforma de perforación JU-15, el cual se encuentra con escasa vegetación.

- (i) **Realizar el cierre de de las plataformas perforación JU-15, JU-03, JU-01, JU-12, JU-04, JU-13 y JU-06 del proyecto de exploración “Julieta” con la finalidad de asegurar que las condiciones del terreno sean las más parecidas a las condiciones originales, según lo indicado en su instrumento ambiental.**

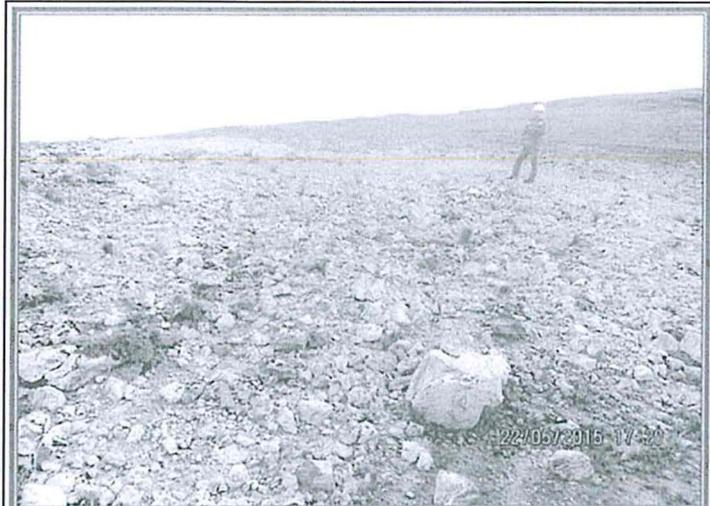
Fotografía N° 8: Vista panorámica de la plataforma de perforación JU-03, el cual se encuentra perfilada, nivelada y con escasa presencia de vegetación.

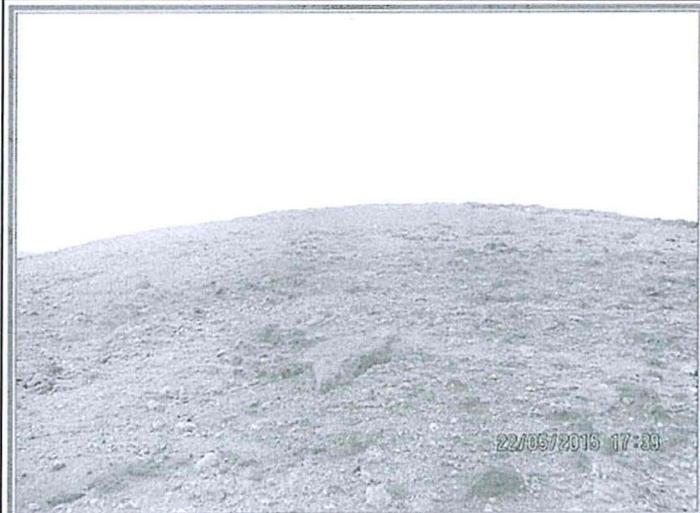
Fotografía N° 14: Vista panorámica de la plataforma de perforación JU-01, el cual se encuentra perfilada, nivelada y con escasa presencia de vegetación.

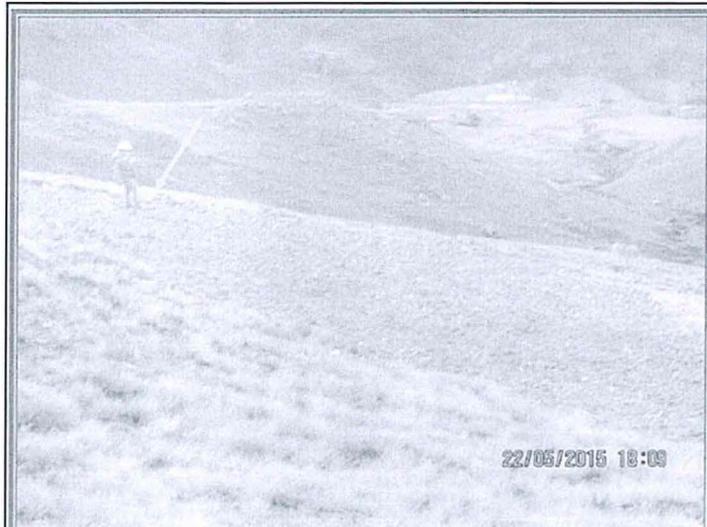
Fotografía N° 18: Georeferenciación de la plataforma de perforación JU-12, el cual se encuentra perfilada, nivelada y con escasa presencia de vegetación.

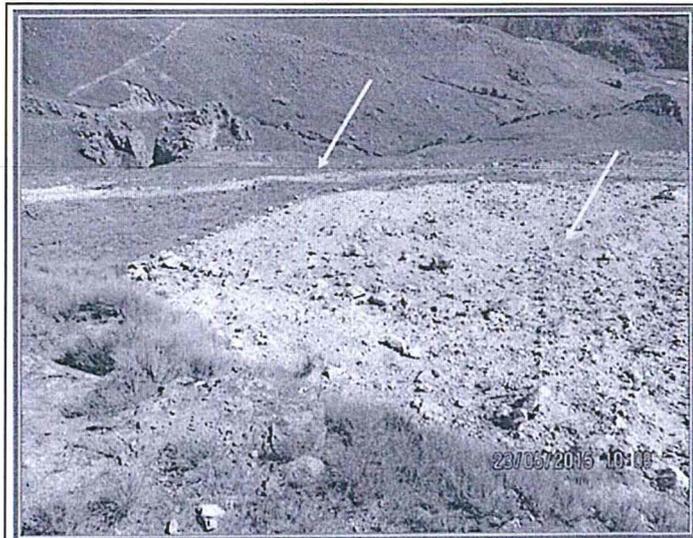
Fotografía N° 28: La fotografía muestra un tramo del acceso hacia la plataforma de perforación JU-04, sin presencia de vegetación.

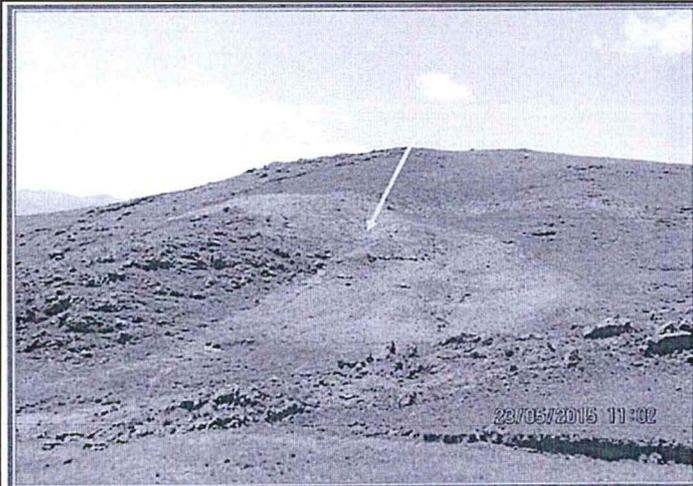
Fotografía N° 30: Vista panorámica de la plataforma de perforación JU-13, el cual se encuentra perfilada, nivelada y con escasa presencia de vegetación.

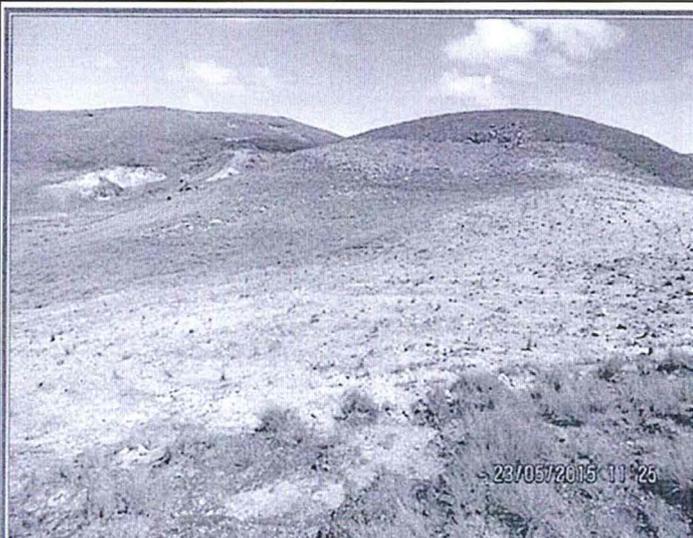
Fotografía N° 36: La fotografía muestra la escasa vegetación en la plataforma de perforación JU-06, con escasa presencia de vegetación.

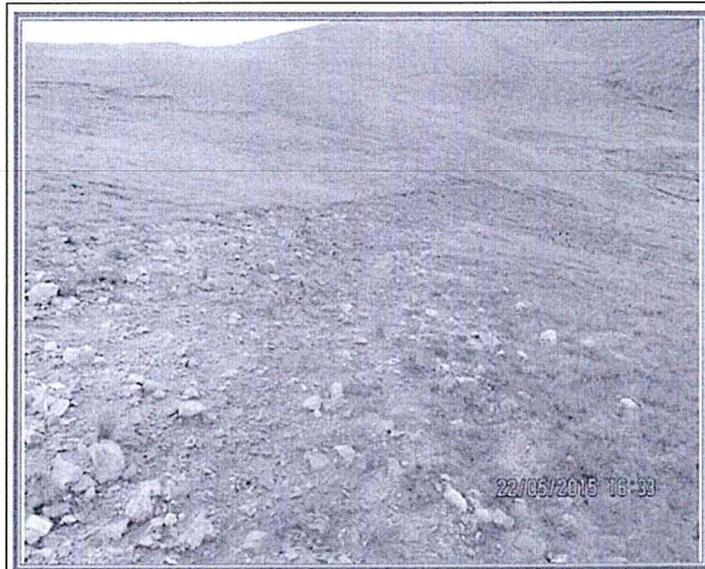
Fotografía N° 5: Vista panorámica de un tramo del acceso hacia la plataforma de perforación JU-15, con escasa presencia de vegetación.

56. De las fotografías se observa que en el terreno donde se ubican los accesos a las plataformas de perforación JU-15, JU-03, JU-01, JU-12, JU-04, JU-03 y JU-06 no se ejecutaron las medidas de cierre relacionadas al recubrimiento del terreno con top soil, ni la revegetación con especies de la zona, toda vez que se constató que el terreno donde se ubican las vías de acceso constatadas presentaba escasa o nula vegetación y, en algunos casos, piedras en toda la superficie.

- (i) **Realizar el cierre de los accesos a las plataformas perforación JU-15, JU-03, JU-01, JU-12, JU-04, JU-13 y JU-06 del proyecto de exploración “Julieta” con la finalidad de asegurar que las condiciones del terreno sean las más parecidas a las condiciones originales, según lo indicado en su instrumento ambiental.**

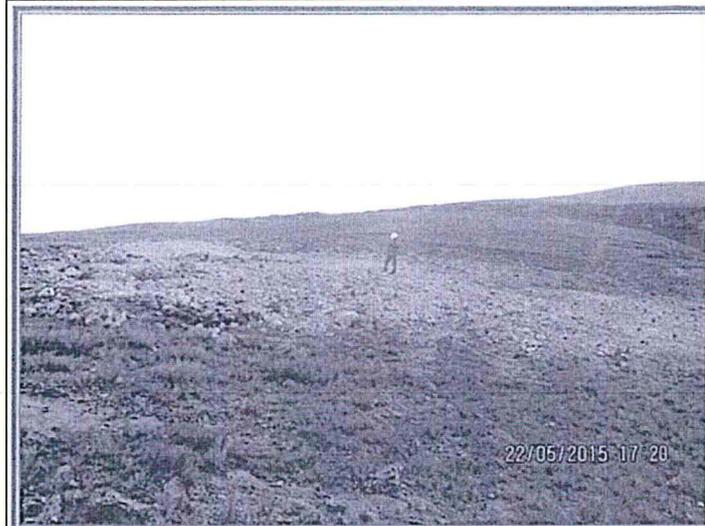
Fotografía N° 11: Plataforma de perforación JU-03, con escasa presencia de vegetación.

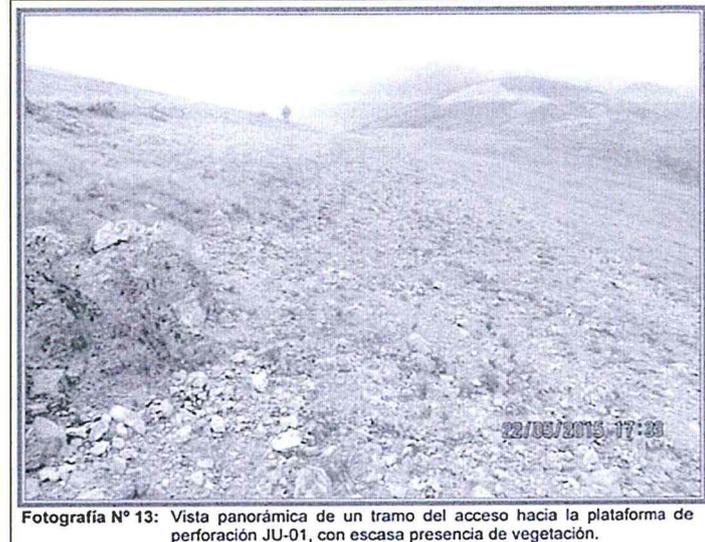
Fotografía N° 13: Vista panorámica de un tramo del acceso hacia la plataforma de perforación JU-01, con escasa presencia de vegetación.

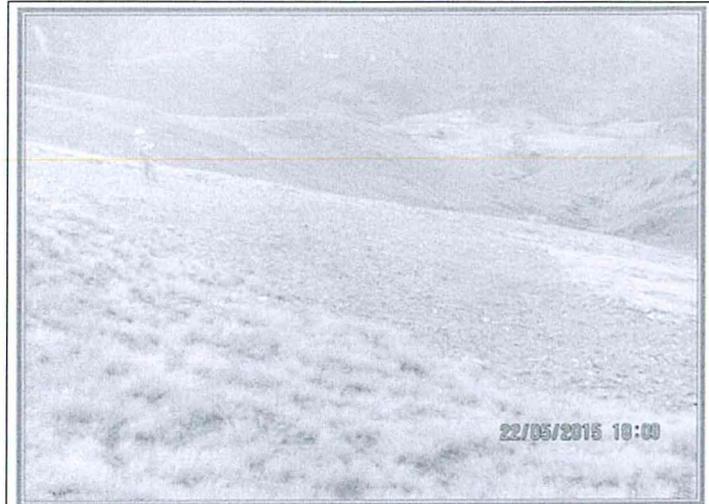
Fotografía N° 19: Plataforma de perforación JU-12, con escasa presencia de vegetación.

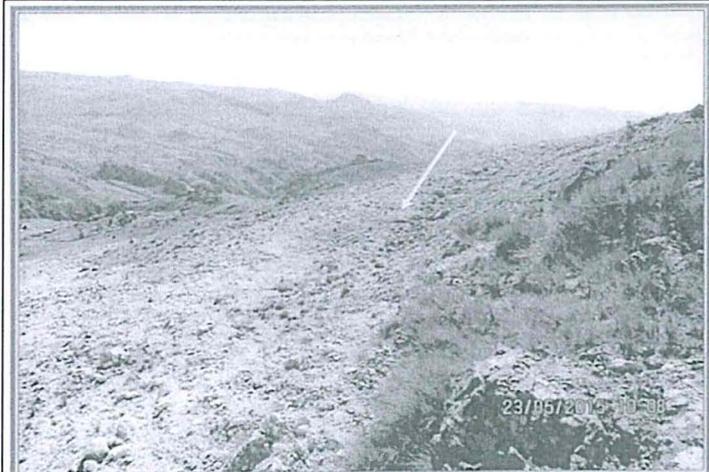
Fotografía N° 29: La fotografía muestra un tramo del acceso hacia la plataforma de perforación JU-04.

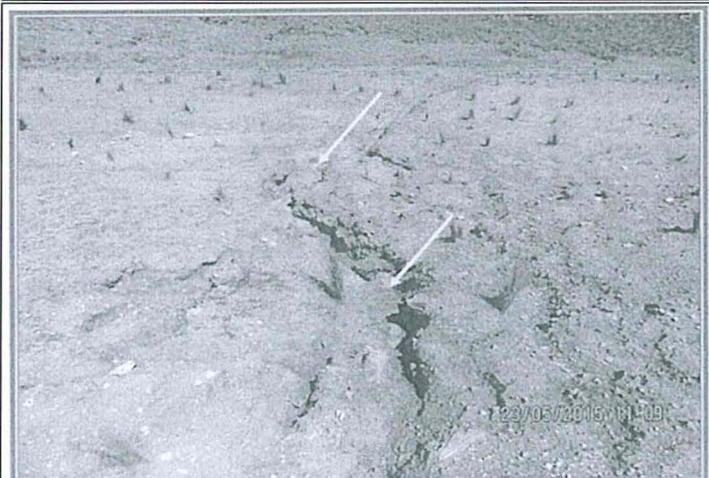
Fotografía N° 32: Presencia de cárcavas en el área remediada de la plataforma de perforación JU-13.

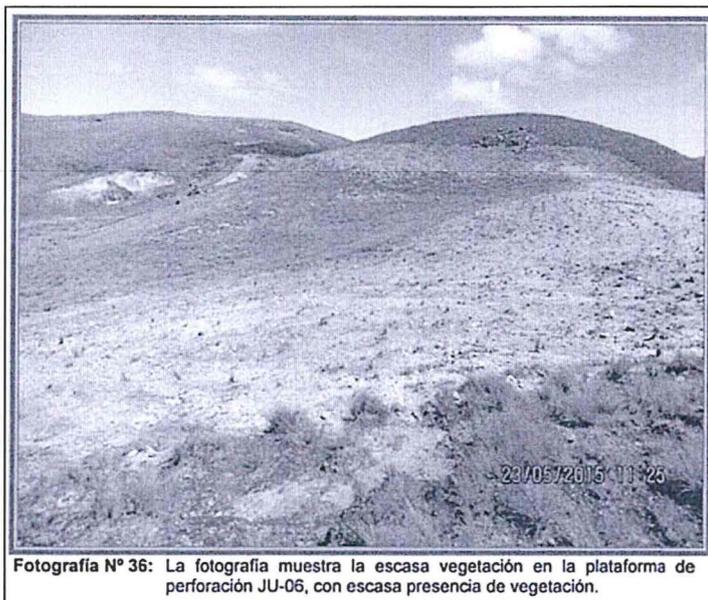
Fotografía N° 36: La fotografía muestra la escasa vegetación en la plataforma de perforación JU-06, con escasa presencia de vegetación.

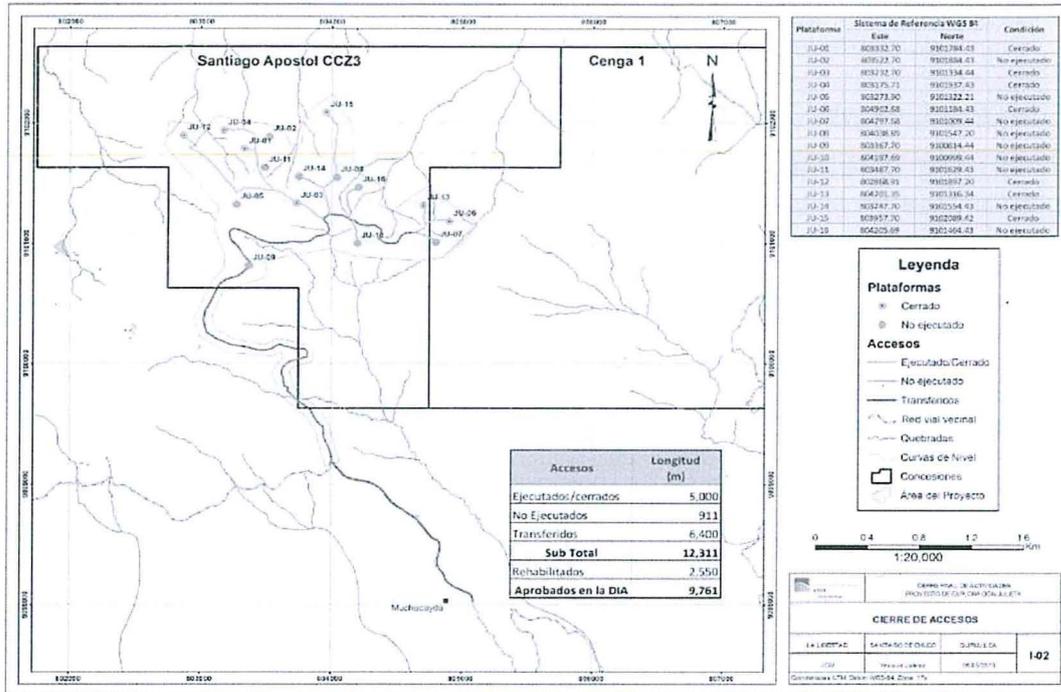
Nota: En línea magenta se indican los accesos que serían transferidos a terceros.

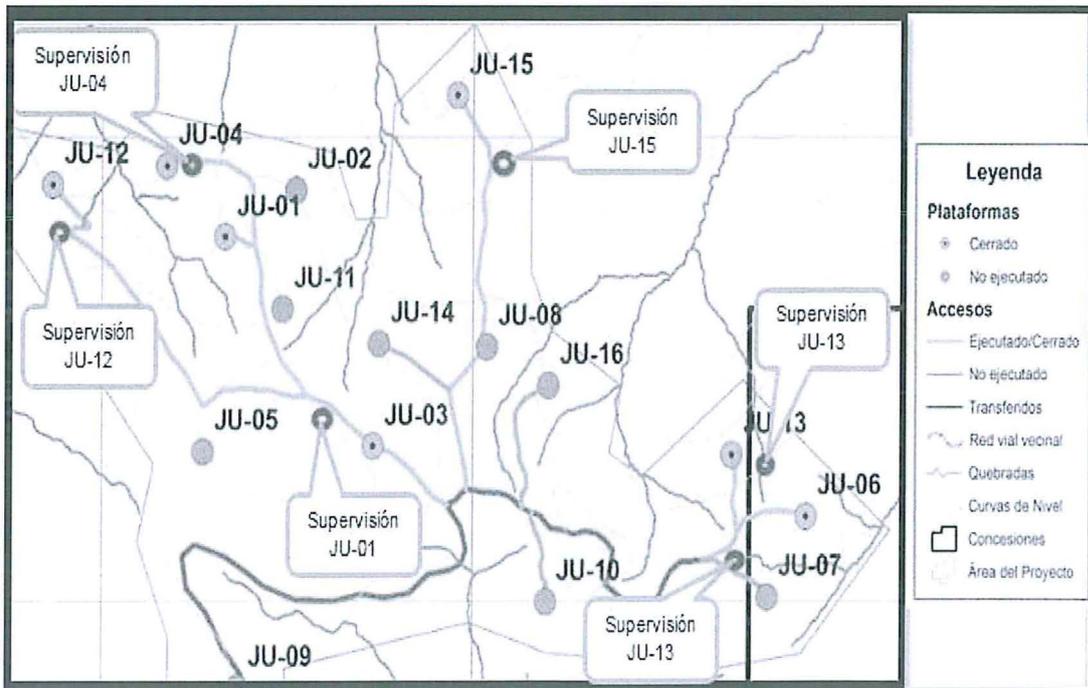
60. Sobre el particular, se procedió a superponer las coordenadas de los accesos detectados durante las acciones de supervisión al mencionado Plano I-02 correspondientes al cierre de accesos del Informe de Cierre presentado por el administrado, tal como se muestra a continuación:

61. Del plano elaborado se advierte que los accesos supervisados por la Dirección de Supervisión (puntos rojos) no corresponden a los accesos transferidos a terceros
