EXPEDIENTE N° : 1841-2014-OEFA/DFSAI/PAS
ADMINISTRADO : PLUSPETROL NORTE S.A.
UNIDAD PRODUCTIVA : LOTE 1 AB
UBICACIÓN : DISTRITO DE ANDOAS, PROVINCIA DE DÁTEM DEL MARAÑÓN, DEPARTAMENTO DE LORETO
SECTOR : HIDROCARBUROS LÍQUIDOS
MATERIAS : PROGRAMAS DE MANTENIMIENTO MITIGACIÓN DE IMPACTOS NEGATIVOS INFORME PRELIMINAR RESPONSABILIDAD ADMINISTRATIVA ARCHIVO

Lima, 27 de abril del 2017

III.2 Primera cuestión en discusión: Si Pluspetrol Norte habría generado impactos ambientales negativos a los suelos y cuerpos de agua natural, debido a la falta de ejecución de programas de mantenimiento a la línea del oleoducto de 10”

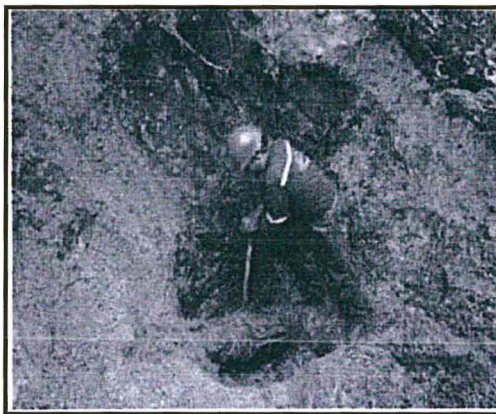
Foto 1.- Punto de falla y suelos impactados

- 28. Lo señalado se sustenta en las fotografías N° 1 y 2 del “Reporte de análisis de fallo PPN-PGI-IF-030” presentado por Pluspetrol Norte, en las cuales se evidencia la colocación de la grapa en la tubería donde se produjo el derrame de petróleo crudo, debido al orificio ocasionado producto de la corrosión externa:

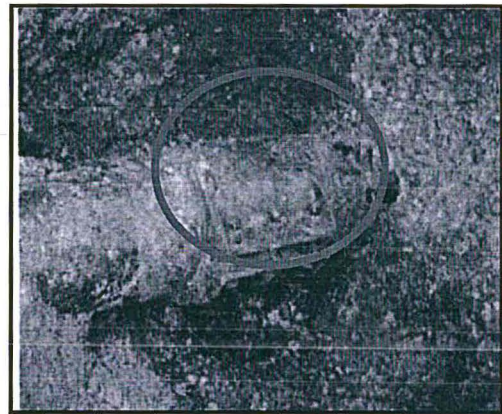
Foto 2.- Grapa colocada

Se detalla que se puso una grapa en la línea de bombeo de Huayurí aproximadamente en el tubo #1670 por corrosión externa, posición 5 hrs.

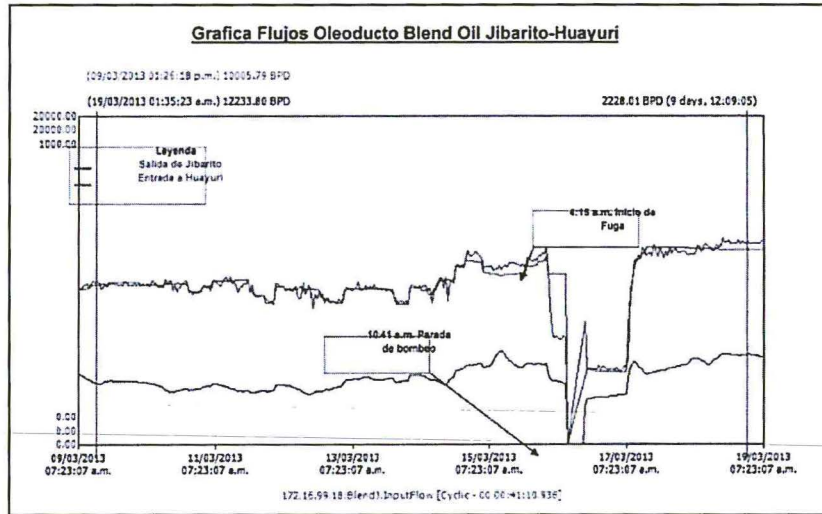
Cuadro N° 4: Grafico "Datos de Lectura del Sistema SCADA de Jibarito- Huayuri"

Cabe precisar que el sistema SCADA permite hacer comparaciones continuas de los volúmenes de fluido de crudo bombeado en la línea a la salida de una batería y recibido al ingreso de otra. Asimismo, el sistema SCADA cuenta con dispositivos automáticos de detección de fugas, para alertar al operador en caso se produjese una falla durante el transporte de crudo

acciones de control o mitigación de manera oportuna luego del inicio del derrame, toda vez que no detuvo el bombeo sino hasta seis (6) horas y veintiséis (26) minutos después:
