**EXPEDIENTE N°** : 1082-2016-OEFA/DFSAI/PAS  
**ADMINISTRADO** : PIURA GAS S.A.C.  
**UNIDAD PRODUCTIVA** : PLANTA ENVASADORA DE GAS LICUADO DE PETRÓLEO  
**UBICACIÓN** : DISTRITO, PROVINCIA Y DEPARTAMENTO DE PIURA  
**SECTOR** : HIDROCARBUROS LÍQUIDOS  
**MATERIAS** : ACONDICIONAMIENTO DE RESIDUOS SÓLIDOS PELIGROSOS ARCHIVO

Resolución Directoral N° 570-2017-OEFA/DFSAI

Expediente N° 1082-2016-OEFA/DFSAI/PAS

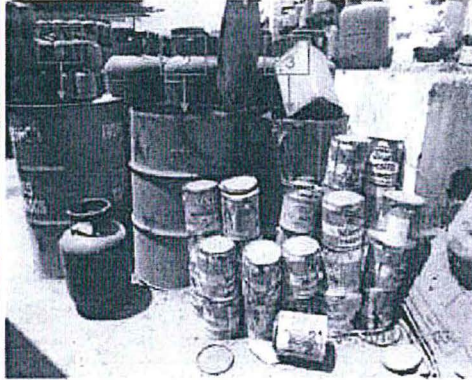
Fotografía N° 11

9. El hecho detectado se sustenta en las fotografías N° 11, 12, 13, 14, 19, 22 y 23<sup>10</sup> del Informe de Supervisión en las que se observa que Piura Gas no realizó el adecuado acondicionamiento de residuos sólidos al advertir contenedores sin tapas ni rotulado, conteniendo residuos de papel, bolsas, latas de pintura, escoria de pintura, botellas plásticas y cartón.

Vista de almacenamiento de tres (03) cilindros con residuos peligrosos (escoria de pintura) y treinta (30) latas de pintura usadas.  
Coordenadas UTM – WGS84: 0540103 E, 9426870 N.

10. Durante la acción de supervisión del 21 de abril del 2014, Piura Gas realizó lo siguiente: (i) el traslado de los recipientes que contenían residuos sólidos peligrosos al área de almacenamiento de residuos sólidos peligrosos, (ii) el rotulado e implementación de tapas en los recipientes que contenían los residuos sólidos, y (iii) el retiro de los residuos sólidos a fin de cumplir con la capacidad de almacenamiento, conforme se consignó en el Acta de Supervisión<sup>11</sup>, el Informe de Supervisión<sup>12</sup> e Informe Técnico Acusatorio<sup>13</sup>; lo señalado se sustenta en las fotografías N° 15, 16 y 21 del Informe de Supervisión.

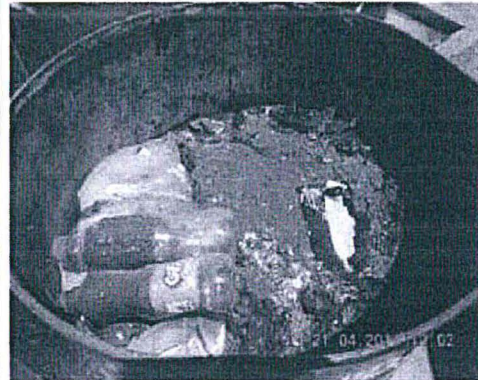
Fotografía N° 12

Vista del contenido de un cilindro de residuos sin tapa, se observa botellas plásticas y escoria de pintura  
Coordenadas UTM – WGS84: 0540103 E, 9426870 N

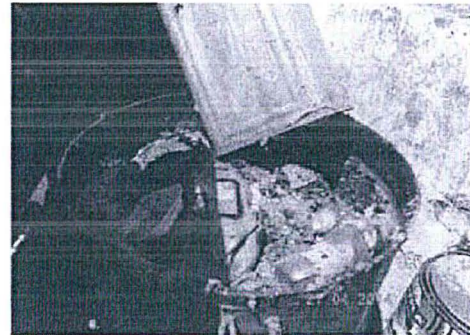
Fotografía N° 14

Vista del contenido de cilindro de residuos sin tapa, se observa envases de cartón, botellas plásticas, lata y escoria de pintura.  
Coordenadas UTM – WGS84: 0540103 E, 9426870 N

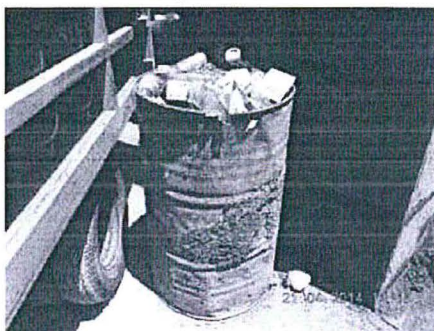
Fotografía N° 19

Vista de cilindro con residuos no peligrosos, se observa latas, papeles, bolsas, botellas plásticas.  
Coordenadas UTM – WGS84: 0540099 E, 9426881 N

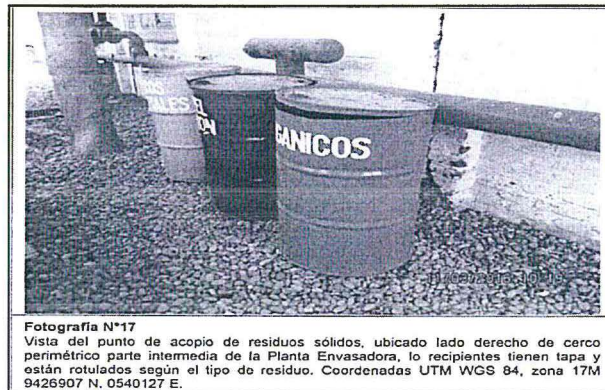
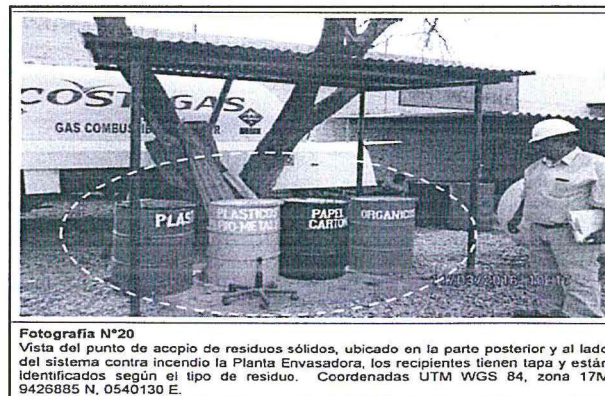
**Fotografías N° 17, 18 y 20 del Informe de Supervisión Directa N° 5259-2016-OEFA/DS-HID correspondiente a la acción de supervisión del 11 de marzo del 2016**

11. Asimismo, durante la acción de supervisión del 11 de marzo del 2016, la Dirección de Supervisión observó que Piura Gas realizó un adecuado acondicionamiento de residuos sólidos al observar que los contenedores cuentan con el rotulado correspondiente y se encuentran con tapas, conforme se observa en las fotografías N° 17, 18 y 20<sup>14</sup> del Informe de Supervisión Directa N° 5259-2016-OEFA/DS-HID.

Fotografía N°18 Vista del depósito temporal de residuos sólidos peligrosos y sustancias químicas, los recipientes están rotulados. Coordenadas UTM WGS 84, zona 17M 9426898 N 0540133 E.
