Resolución Directoral N° 688-2017-OEFA/DFSAI

Expediente N° 308-2015-OEFA/DFSAI/PAS

EXPEDIENTE N° : 308-2015-OEFA/DFSAI/PAS
ADMINISTRADO : PLUSPETROL NORTE S.A.
UNIDAD PRODUCTIVA : LOTE 1 AB
UBICACIÓN : DISTRITO DE ANDOAS, PROVINCIA DE DATEM
DEL MARAÑÓN Y DEPARTAMENTO DE LORETO
SECTOR : HIDROCARBUROS LÍQUIDOS
MATERIAS : IMPACTOS AMBIENTALES NEGATIVOS
MANTENIMIENTO DE INSTALACIONES
REMISIÓN DE INFORMACIÓN
ALMACENAMIENTO DE RESIDUOS SÓLIDOS
PELIGROSOS
RESPONSABILIDAD ADMINISTRATIVA
MEDIDA CORRECTIVA
ARCHIVO

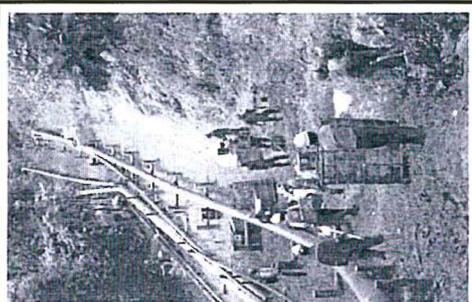
Foto N° 05: En la parte baja del punto de derrame del crudo, se observa actividades de limpieza y rehabilitación del área impactada por el crudo. Por otro lado, crudo derramado ubicado en la parte alta fue arrastrado por la intensa lluvia a la parte baja del área del derrame.

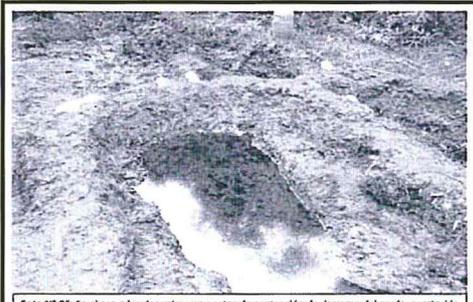
Foto N° 06: Se observa los dos primeros puntos de contención de derrame del crudo, construido para recuperar crudo derramado. No se ha podido recuperar el total del crudo derramado, por la presencia de intensa lluvia en la zona, que rebalsó la capacidad de los dos pozos de contención, que obligó construir otros dos pozos más en la parte baja de la línea de ductos.

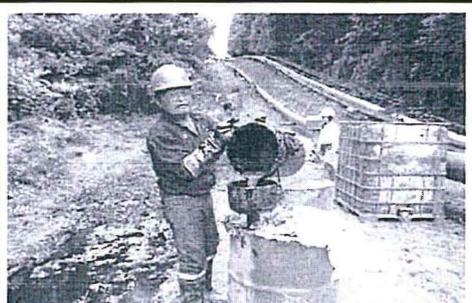
Foto N° 07: Vista panorámica de la tercera poza de contención de derrame de crudo, en el cual observa a un personal contratado por la empresa operadora en pleno trabajo de recuperación y almacenamiento del crudo a un cilindro metálico para el tratamiento y disposición final.

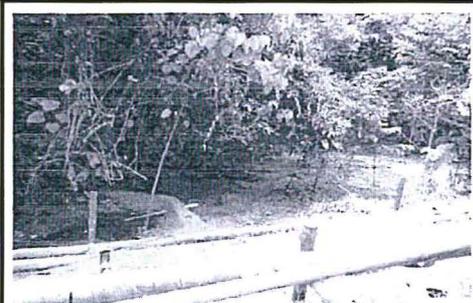
Foto N° 08: Se observa la cuarta poza de contención de derrame del crudo, cuya capacidad fue rebalsado por presencia de agua de lluvia impactando a la zona inundable alimentado por pequeño canal de lluvia que desemboca en una zona inundable.

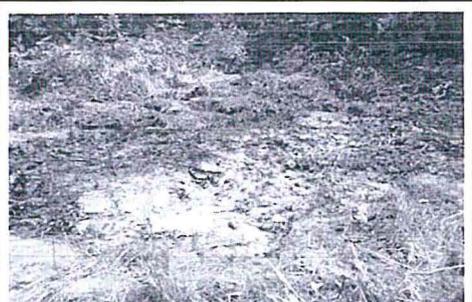
Foto N° 09: vegetación y suelo impactada por el derrame de hidrocarburo, ubicada en la parte baja del punto de derrame, en proceso de limpieza y rehabilitación.

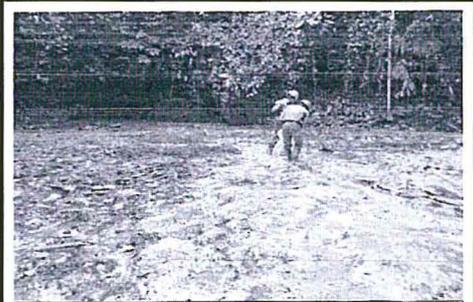
Foto N° 10: Zona inundable impactada por presencia de hidrocarburos en proceso de limpieza y recuperación a cargo del personal de la contratista Empresa Comunal Antioqueña (ECA), contratado por la empresa Pluspetrol.

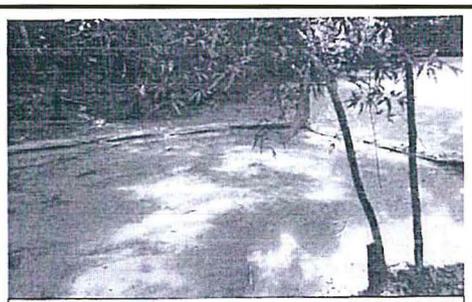
Foto N° 11: Cuerpos de agua superficial (hondonada alimentada por agua de lluvia y canal pluvial) aledaña de la zona inundable impactada por presencia de hidrocarburo, rodeada por salsichas absorbentes con finalidad de realizar limpieza y recuperar hidrocarburo con paños absorbentes.

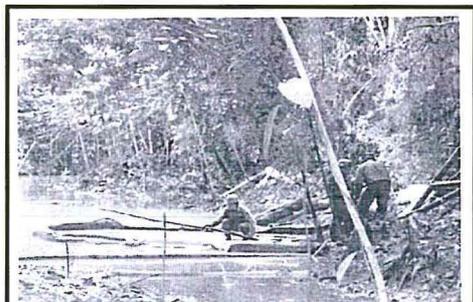
Foto N° 12: Otra vista panorámica de la recuperación de hidrocarburo de cuerpos de agua utilizando salsichas y paños absorbentes.

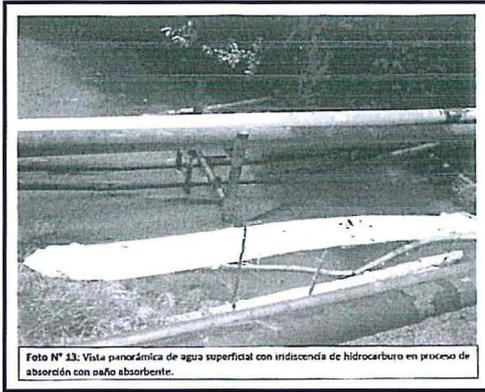
Foto N° 13: Vista panorámica de agua superficial con incidencia de hidrocarburo en proceso de absorción con paño absorbente.

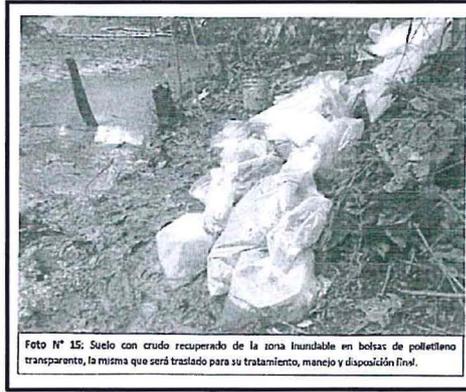
Foto N° 15: Suelo con crudo recuperado de la zona inundable en bolsas de polietileno transparente, la misma que será trasladado para su tratamiento, manejo y disposición final.

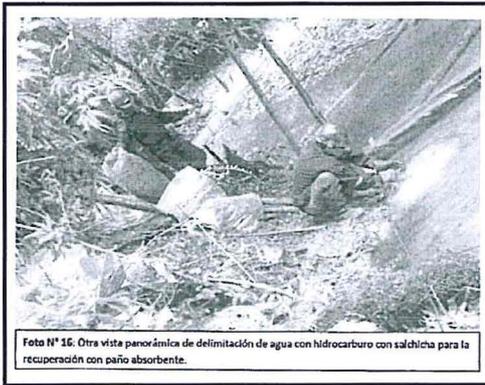
Foto N° 16: Otra vista panorámica de delimitación de agua con hidrocarburo con salchicha para la recuperación con paño absorbente.

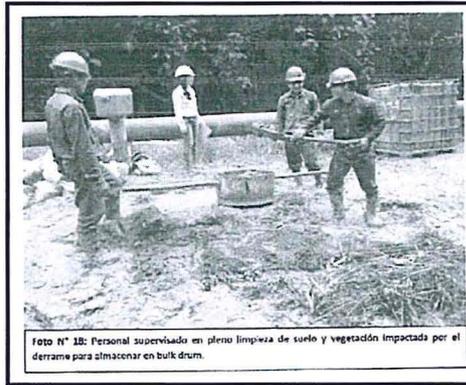
Foto N° 18: Personal supervisado en pleno limpieza de suelo y vegetación impactada por el derrame para almacenar en bulk drum.

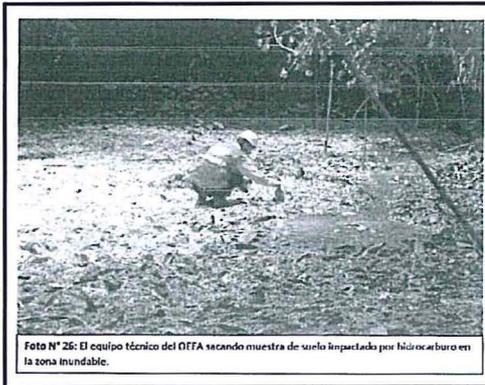
Foto N° 26: El equipo técnico del OEFA secando muestra de suelo impactado por hidrocarburo en la zona inundable.

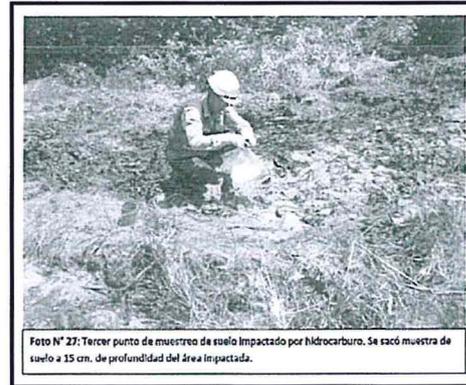
Foto N° 27: Tercer punto de muestreo de suelo impactado por hidrocarburo. Se sacó muestra de suelo a 15 cm. de profundidad del área impactada.

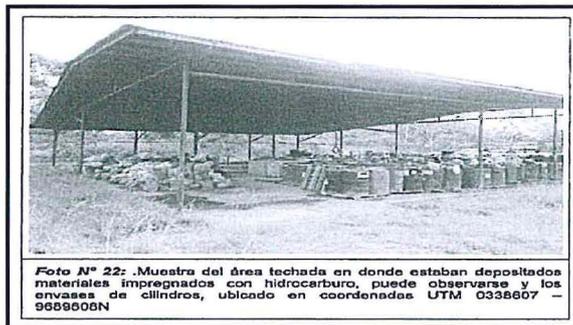
Fotografía N° 22
Informe de Supervisión N° 1579-2013-OEFA/DS-HID

110. En el Informe de Supervisión N° 1579-2013-OEFA/DS-HID⁶² la Dirección de Supervisión dejó constancia que el centro de acopio Andoas del Lote 1AB no contaba con cerco perimétrico, sistema de drenaje, piso liso de material impermeable y resistente, detectores de gases o vapores y señalización que indique la peligrosidad de los residuos en lugares visibles, conforme se aprecia en la fotografía N° 22 del referido Informe⁶³:

114. Ahora bien, del Acta de Supervisión N° 010210⁶⁶, del hallazgo N° 1 desarrollado en el Informe de Supervisión N° 1579-2013-OEFA/DS-HID ⁶⁷ y de la fotografía N° 22⁶⁸ del referido Informe se observa que el Centro de Acopio Andoas se trata

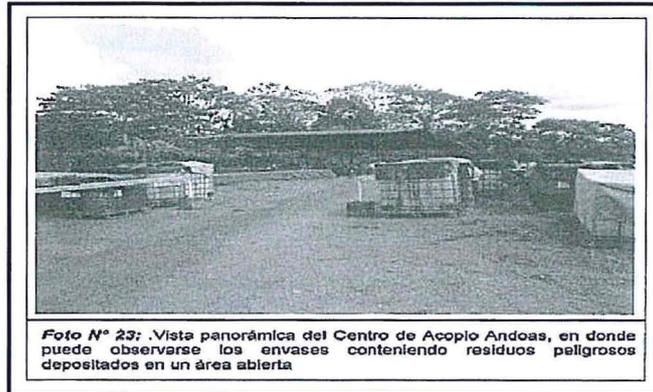
Fotografías N° 23
Informe de Supervisión N° 1579-2013-OEFA/DS-HID

118. De acuerdo al Artículo 48° del RPAAH concordado con el Numeral 1 del Artículo 39° del RLGRS, Pluspetrol Norte, en su calidad de titular de actividades de hidrocarburos y generador de residuos sólidos, se encuentra prohibido de almacenar residuos peligrosos en terrenos abiertos⁶⁹.
119. En el Informe Técnico Acusatorio la Dirección de Supervisión dejó constancia que durante la supervisión especial realizada el 11 de noviembre del 2013, se observó que en un área cercana al centro de acopio Andoas Pluspetrol Norte había almacenado cilindros *bulk drum* conteniendo residuos peligrosos en un terreno abierto⁷⁰, conforme se aprecia en la fotografía N° 23 del Informe de Supervisión N° 1579-2013-OEFA/DS-HID⁷¹:

121. En su escrito de descargos, Pluspetrol Norte alegó que en la descripción de la fotografía N° 23 no se hace referencia a alguna "zona cercana" al Centro de Acopio Andoas, por el contrario, señala expresamente que los hechos observados ocurrieron en el Centro de Acopio Andoas; por lo que, estos residuos se encontraron dentro del referido acopio.

122. Al respecto, si bien la descripción de la Fotografía N° 23 del Informe de Supervisión N° 1579-2013-OEFA/DS-HID no señaló literalmente que los residuos peligrosos se encontraban en una "zona cercana" del Centro de Acopio Andoas; en dicha fotografía se observan residuos peligrosos en bases sobre parihuelas que se encuentran fuera del centro de acopio, a la intemperie. En efecto, se observa de forma clara diversos *bulk drum* (cubiertos con geomembranas) sobre parihuelas y a la intemperie (lluvias, radiación solar, entre otros) cerca a la zona de acopio, conforme se aprecia a continuación:

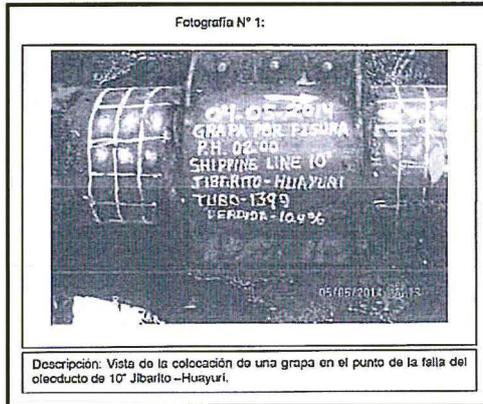
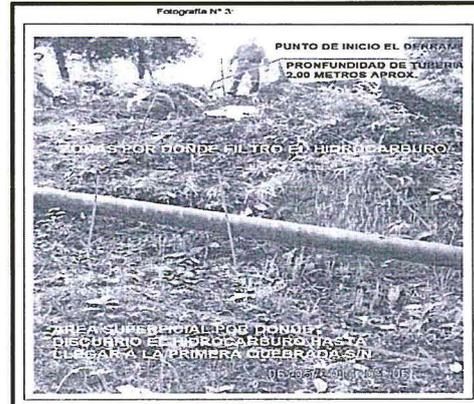
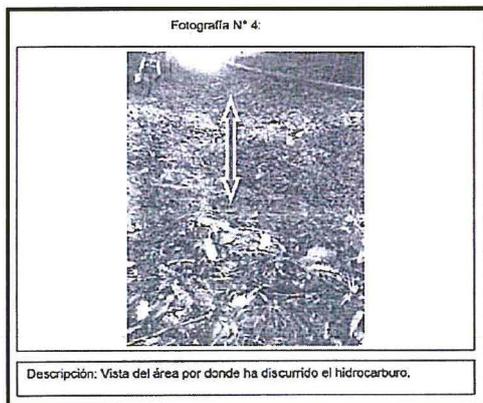
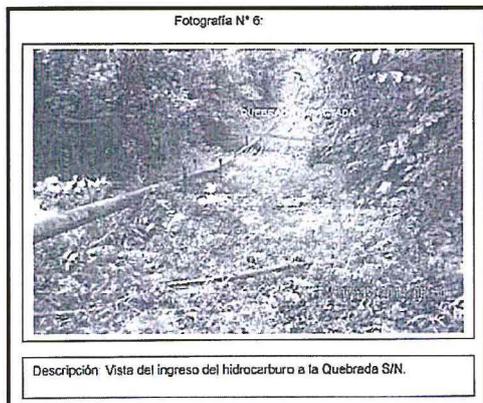
Fotografías N° 1, 3, 4, 5, 6, 7, 8, 10, 11, 12, 13, 18, 19 y 20
Informe de Supervisión N° 844-2014-OEFA/DS-HID

131. Los hechos detectados se sustentan en las fotografías 1, 3, 4, 5, 6, 7, 8, 10, 11, 12, 13, 18, 19 y 20 del Informe de Supervisión N° 844-2014-OEFA/DS-HID⁷⁶, conforme se aprecia a continuación:

140. Esta valoración cualitativa se puede apreciar en las fotografías N° 1, 3, 4, 5, 6, 7, 8, 10, 11, 12, 13, 18, 19 y 20 del Informe de Supervisión N° 844-2014-OEFA/DS-HID⁸⁰, donde se evidencia de manera clara hidrocarburos impregnados en suelo y en cuerpos de agua como consecuencia del derrame de crudo ocurrido el 4 de mayo del 2014 por la ruptura del oleoducto de 10" de diámetro Jibarito – Huayurí (coordenadas UTM: 0373602E – 9707134N) a la altura del Km 19 + 100 carretera Huayurí – Jibarito.

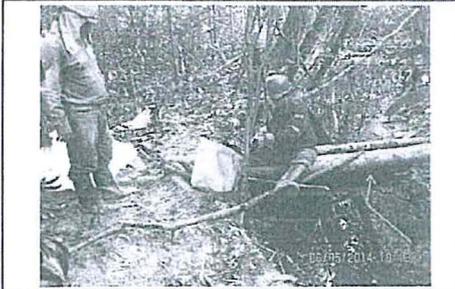
Fotografía N° 8

Descripción: Vista de las actividades de recuperación del hidrocarburo por el personal de la empresa. El producto es retenido mediante barreras de troncos y palos

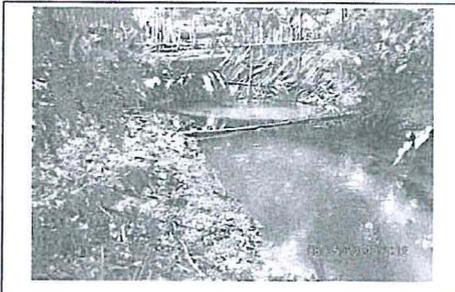
Fotografía N° 11:

Descripción: Vista del hidrocarburo sobrenadante on la Quebrada S/N antes de la unión con la quebrada Pañayacu

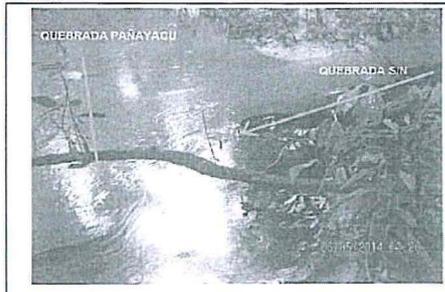
Fotografía N° 12:

Descripción: Vista de la unión de la Quebrada S/N y la Quebrada Pañayacu, obsérvese el ingreso del hidrocarburo sobrenadante a la Quebrada Pañayacu.

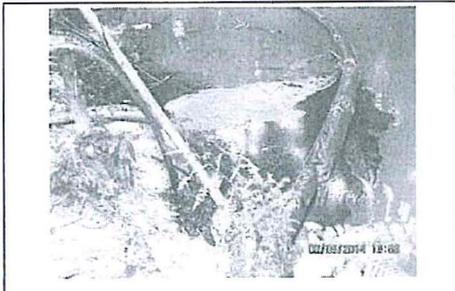
Fotografía N° 13:

Descripción: Vista del Punto de recuperación del hidrocarburo en la Quebrada Pañayacu (antes del cruce del Puente).

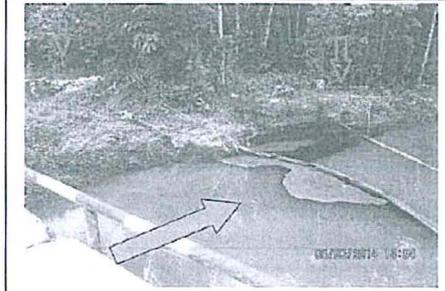
Fotografía N° 18:

Descripción: Vista del punto de recuperación del Hidrocarburo sobrenadante y la disposición en bolsas plásticas (cruzando el punto).

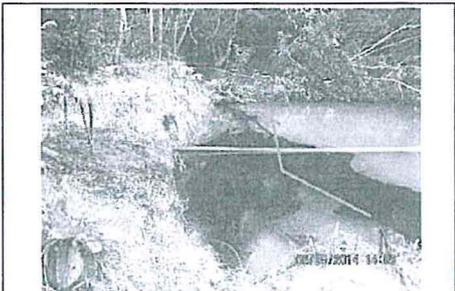
Fotografía N° 19:

Descripción: Vista del recorrido del hidrocarburo sobrenadante después del cruce del puente.

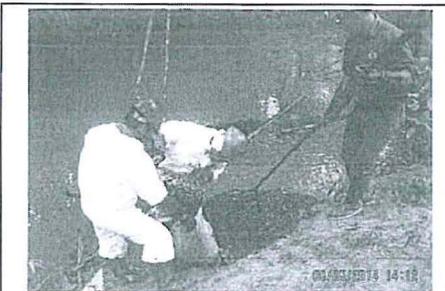
Fotografía N° 20

Descripción: Vista de otro punto donde se realiza la recuperación de hidrocarburo sobrenadante, obsérvese las actividades de recuperación.

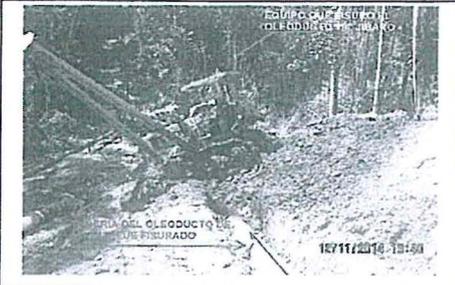
Fotografía N° 1:

Descripción: Vista del accidente que ocasionó la fisura y fuga de petróleo crudo del oleoducto de 10" Jibarito -Huayuri.

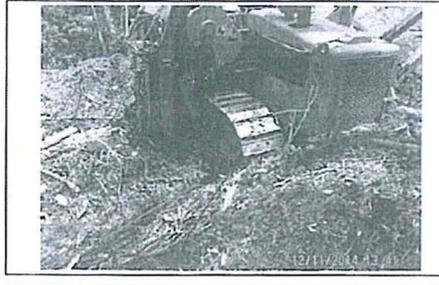
Fotografía N° 2:

Descripción: Vista del equipo pesado que cayó sobre las tuberías del oleoducto de 10" y de la tubería de 6" que transporta petróleo liviano Huayuri - Jibarito.

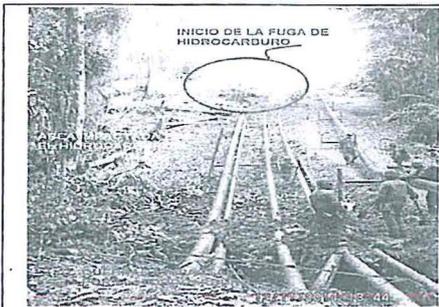
Fotografía N° 3:

Descripción: Vista panorámica esquematizada del recorrido y/o migración superficial del petróleo crudo.

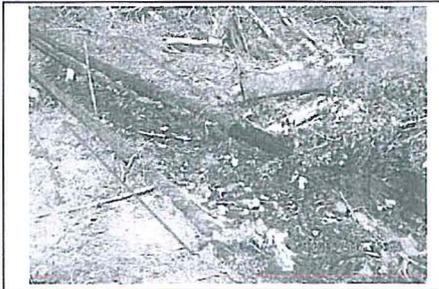
Fotografía N° 4:

Descripción: Vista del inicio de recorrido del hidrocarburo favorecido por la pendiente con dirección a la Quebrada S/N.

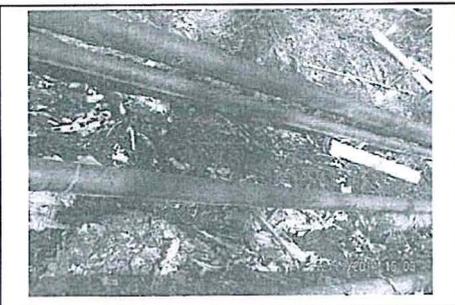
Fotografía N° 5:

Descripción: Vista del área por donde ha discurrido el hidrocarburo.

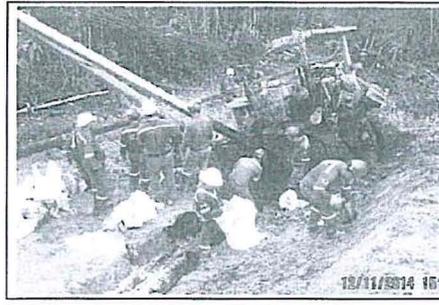
Fotografía N° 6:

Descripción: Vista de la disposición de las bolsas conteniendo producto recuperado en suelo natural.

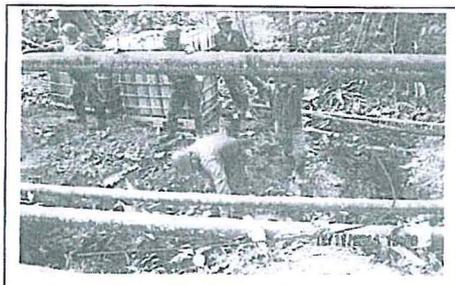
Fotografía N° 9:

Descripción: Vista del ingreso del petróleo crudo a la Quebrada S/N.

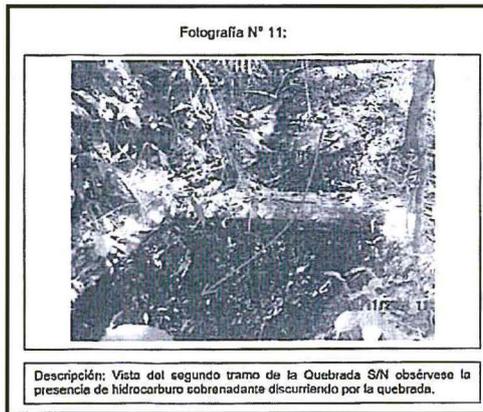
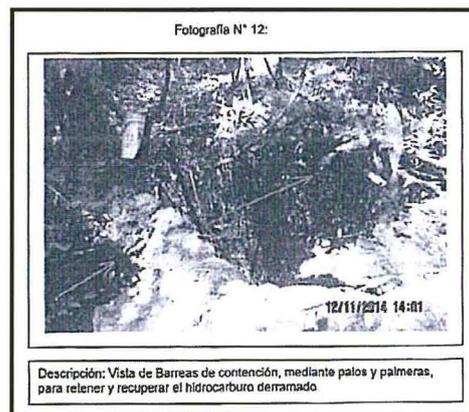
Fotografías N° 1, 2, 3, 4, 5, 6, 9, 10, 11, 12 y 14 Informe de Supervisión N° 895-2014-OEFA/DS-HID

Descripción: Vista del primer tramo de la Quebrada S/N, obsérvese la presencia de hidrocarburo sobrenadante discurriendo por la quebrada

158. De dichas fotografías se aprecia la presencia de hidrocarburo en cuerpos de suelo y agua, evidenciándose el impacto al ambiente. Sumado a ello, durante la acción supervisión especial realizada del 12 al 13 de noviembre del 2014, la Dirección de Supervisión tomó una (1) muestra de suelo y dos (2) muestras de agua en las áreas afectadas por el derrame de petróleo crudo, conforme se detalla a continuación⁸⁴:

166. Sin perjuicio de lo desarrollado, cabe precisar que la presente imputación también se sustentó en las fotografías N° 1, 3, 4, 5, 6, 9, 10, 11, 12 y 14 del Informe de Supervisión N° 895-2014-OEFA/DS-HID, en las cuales se evidencia hidrocarburos impregnados en cuerpos de agua como consecuencia del derrame producido el 12 de noviembre del 2014, y por lo tanto, el impacto ambiental negativo generado.

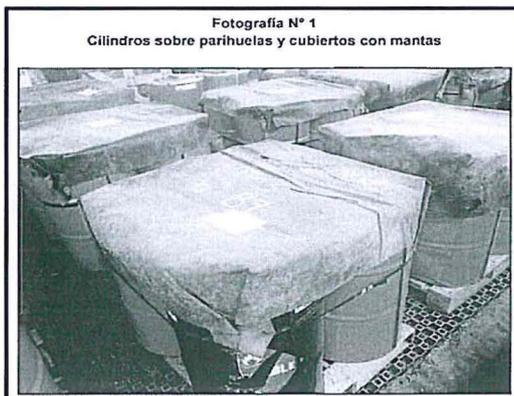
216. De la referida fotografía se observa cilindros de color rojo que contienen residuos sólidos peligrosos sobre geomembrana y parihuelas, los cuales se encuentran cubiertos con geomembranas. No obstante, el administrado no ha logrado acreditar que ha subsanado la conducta infractora, toda vez que no ha presentado información que acredite que ha efectuado las siguientes acciones:

- (i) El retiro de los *bulk drum* detectados durante la supervisión a la intemperie; y,
- (ii) El traslado de estos *bulk drum* hacia un almacén intermedio o central.
