Organismo de Evaluación y Fiscalización Ambiental

Resolución Directoral N° 700-2017-OEFA/DFSAI

Expediente N° 1357-2013-OEFA/DFSAI/PAS

EXPEDIENTE N° : 1357-2013-OEFA/DFSAI/PAS
ADMINISTRADO : PLUSPETROL NORTE S.A.¹
UNIDAD PRODUCTIVA : LOTE 8
UBICACIÓN : DISTRITO DE TROMPETEROS, PROVINCIA Y DEPARTAMENTO DE LORETO
SECTOR : HIDROCARBUROS LÍQUIDOS
MATERIA : SISTEMA DE CONTENCIÓN MANTENIMIENTO DE INSTALACIONES TRATAMIENTO Y DISPOSICIÓN DE RESIDUOS SÓLIDOS DISPOSICIÓN DE RESIDUOS PELIGROSOS ALMACENAMIENTO Y MANIPULACIÓN DE SUSTANCIAS QUÍMICAS CUMPLIMIENTO DE INSTRUMENTO AMBIENTAL RESPONSABILIDAD ADMINISTRATIVA ARCHIVO

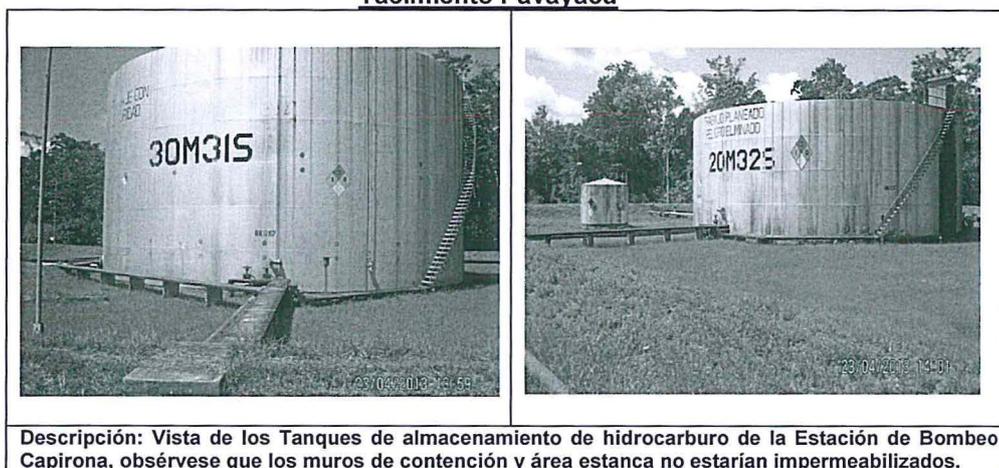
Fotografías N° 1 y 2 del Informe de Supervisión: Estación de bombeo Capirona - Yacimiento Pavayacu¹³

11. Conforme lo consignado en el Informe de Supervisión¹⁰, en la Resolución Subdirectoral¹¹ y en el Informe Final de Instrucción¹², se verifica que el administrado no cumplió con impermeabilizar las áreas estancas y los muros de contención de los diques de contención conforme se observa en las fotografías 1, 2, 3, 4, 5, 6, 7, 8 del Informe de Supervisión:

a) **Yacimiento Pavayacu** (i) Estación de Bombeo Capirona (Tanque de almacenamiento de crudo y tanque de almacenamiento de diésel - coordenada UTM WGS 84: 454752- 9611927); y, (ii) Batería 9 (tanque de almacenamiento de crudo - coordenada UTM WGS 84: 458821- 9625188).

12. Pluspetrol Norte alegó que durante las acciones de supervisión, no se constató plenamente la falta de impermeabilización de los muros de los diques de contención y áreas estancas de las instalaciones verificadas, toda vez que en el acta de Supervisión¹⁷ se señaló que *"aparentemente no estaría impermeabilizado"*, por lo que no se realizó la verificación de los hechos imputados. Asimismo, manifestó que las fotografías N° 1 al 8 no son prueba suficiente, pues en ellas no se aprecia con claridad si los muros de los diques de contención y de las áreas estancas están o no impermeabilizadas.

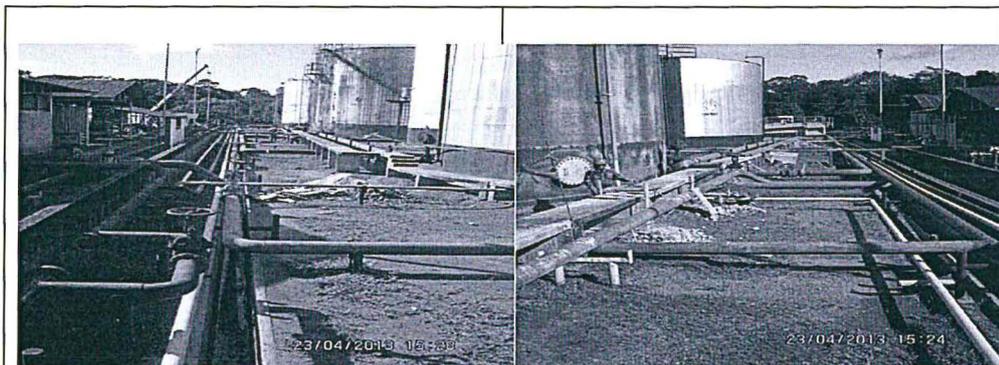
Fotografías N° 3 y 4 del Informe de Supervisión: Batería 9 - Yacimiento Pavayacu¹⁴

Descripción: Vista de los Tanques de almacenamiento de hidrocarburo de la Batería 9, obsérvese que los muros de contención y área estanca no estarían impermeabilizados.

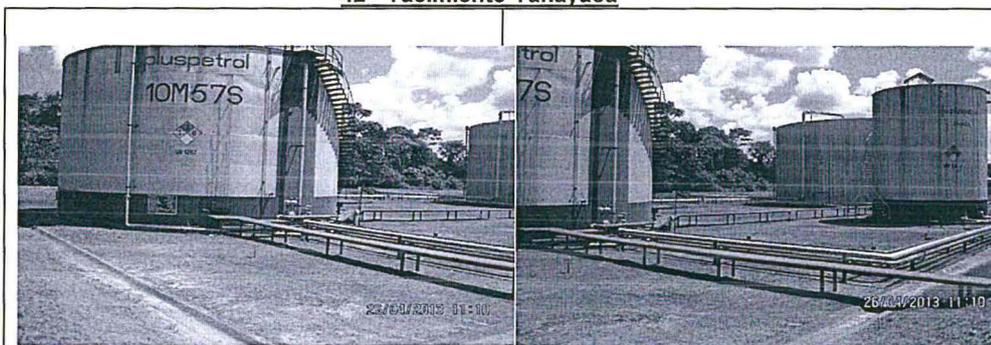
Fotografías N° 5 y 6 del Informe de Supervisión: Batería 3, grupo de Tanques N° 18, 57, 42 - Yacimiento Yanayacu¹⁵

Descripción: Vista de los Tanques de almacenamiento de hidrocarburo de la Batería 3 (Grupo de Tanques N° 18, 57, 42), obsérvese que los muros de contención y área estanca no estarían impermeabilizados

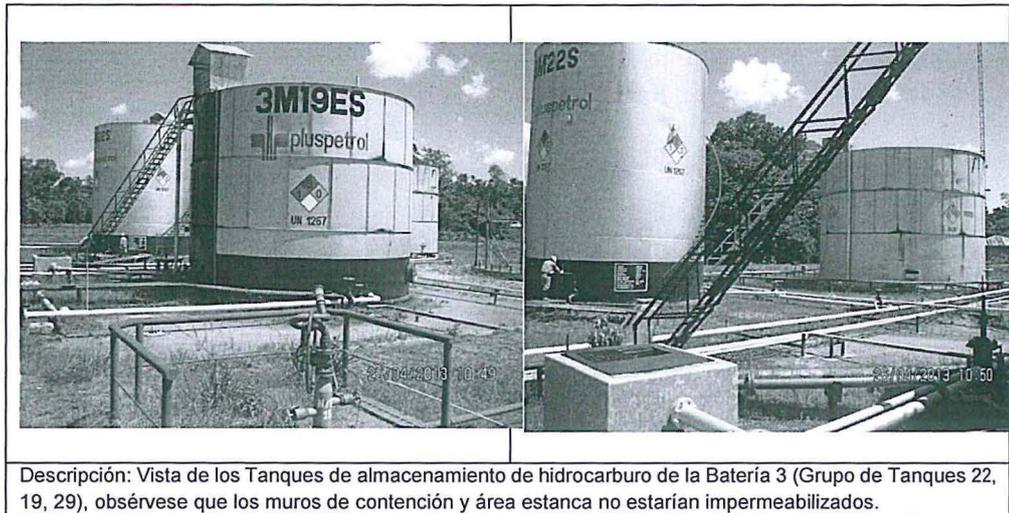
Fotografías N° 7 y 8 del Informe de Supervisión: Batería 3, grupo de Tanques N° 22, 19, 29 - Yacimiento Yanayacu¹⁶

b) **Yacimiento Yanayacu:** (i) Batería 3 (grupo de tanques N° 18, 57, 42- coordenada UTM WGS 84: 505417- 9460956); y, (ii) Batería 3 (grupo de tanques N° 22, 19, 29- coordenada UTM WGS 84: 505398- 9461129).

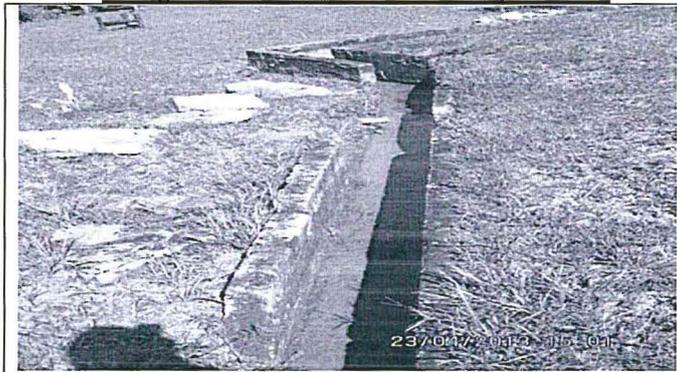
Fotografía N° 9 del Informe de Supervisión²⁹

26. Conforme lo consignado en el Informe de Supervisión²⁶, la Resolución Subdirectoral²⁷ y en el Informe Final del Instrucción²⁸, se verifica que el administrado no realizó la inspección y el mantenimiento regular del canal perimetral de drenaje de la Plataforma 1103 ubicado en las coordenadas UTM WGS 84:456661- 9626763, a fin de minimizar riesgos de derrames y posibles impactos negativos al ambiente, toda vez que se observó que dicho canal se encontraba deteriorado y dañado, conforme se observa en la fotografía N° 9 del referido informe:

Descripción: Vista del canal perimetral de drenaje deteriorado de la Plataforma 1103 del Yacimiento Pavayacu.

- 27. Pluspetrol Norte alegó que detectado el deterioro del canal perimetral materia de análisis, procedió inmediatamente a repararlo. A fin de acreditar lo señalado presentó material fotográfico del estado actual del canal de perimetral, el cual se presenta a continuación:

32. Al respecto, conforme lo señalado en los párrafos precedentes, la reparación del canal perimetral se realizó inmediatamente de detectado el tramo deteriorado, por lo que la corrección de la conducta infractora se realizó antes del inicio del presente procedimiento administrativo sancionador; la subsanación por parte del administrado se realizó de forma voluntaria sin que fuera requerida por la Dirección de Supervisión; y, el incumplimiento detectado en el canal perimetral del drenaje de la Plataforma 1103, no generó un riesgo ambiental sobre el suelo de la zona, toda vez que, no se observó salida de flujo de agua fuera del canal y se reparó prontamente del tramo deteriorado detectado.

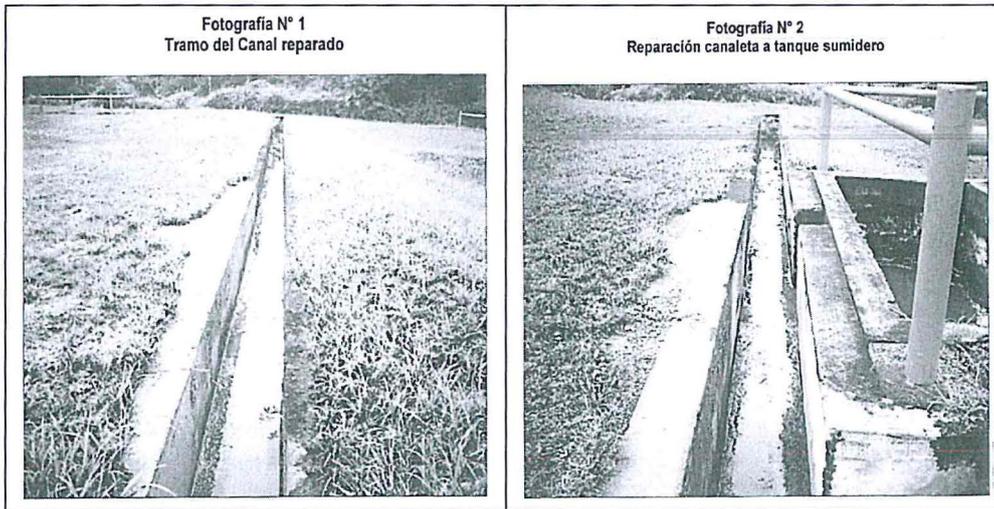
Registro Fotográfico correspondiente a los descargos presentados por el administrado sobre el estado del canal perimetral³⁰

- 28. Al respecto, se debe señalar que las fotografías precedentes no se encuentran fechadas, no obstante, conforme manifiesta el administrado, la reparación se realizó inmediatamente observado el deterioro del canal, lo cual fue detectado durante las acciones de supervisión, conforme obra en el Acta de Supervisión N° 008289 del 26 de abril del 2013³¹. De lo cual, se advierte que la reparación se realizó en un lapso de tiempo seguido a las acciones de supervisión y, por tanto, la conducta infractora se corrigió antes del inicio del presente procedimiento administrativo sancionador.

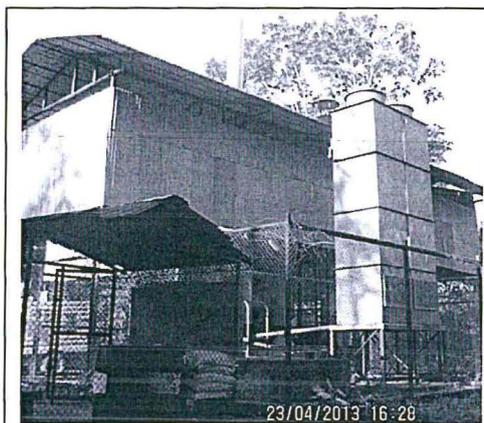
Fotografías N° 13 y 14 del Informe de Supervisión⁴⁰

Descripción: Vista Panorámica del Incinerador implementado en el yacimiento Pavayacu.

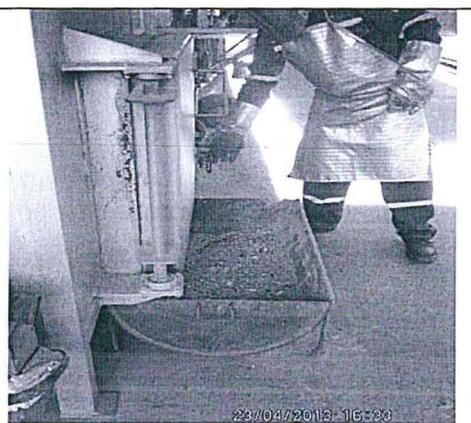
Descripción: Vista de la obtención de ceniza después de la incineración de residuos.

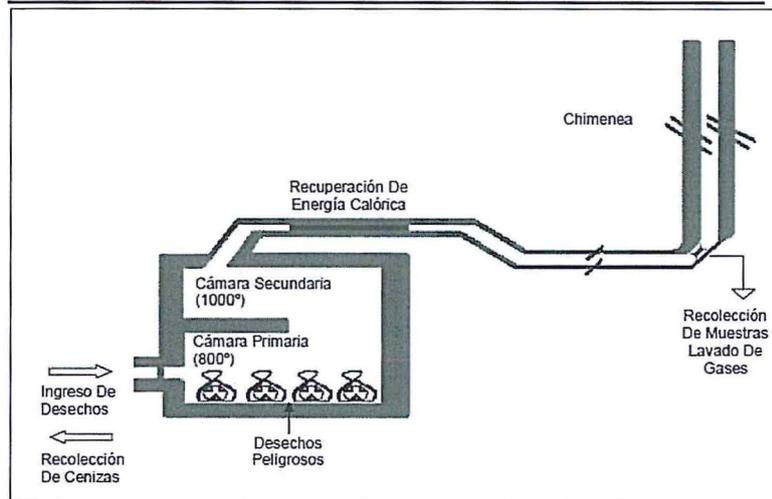
Grafico N° 1
Estructura básica de un horno incinerador de residuos sólidos⁴³

- 40. En cuanto a las características técnicas que deben ostentar los incineradores para el cumplimiento de lo previsto en el Artículo 48° del RLGRS, de manera referencial, se muestra un gráfico de dicha estructura, donde se observan: (i) el sistema de ingreso de desechos y salida de cenizas, (ii) cámaras, primaria y secundaria, de combustión; (iii) sistema de recuperación de energía calórica; y, (iv) sistema de recolección de muestras lavado de gases, conforme el siguiente detalle:

- 41. Al respecto, en el documento denominado "Manual de instrucciones incinerador 2C-SL11" presentado por el administrado, se advierte que en dicho documento se describen las especificaciones técnicas del incinerador correspondiente al yacimiento Pavayacu, el cual constaría de dos (2) cámaras, la cámara primaria tendría una capacidad de 100 kilogramos, debiendo trabajar entre los 600 a 900 °C; en tanto que, la cámara secundaria operaría entre los 1100 - 1230 °C.

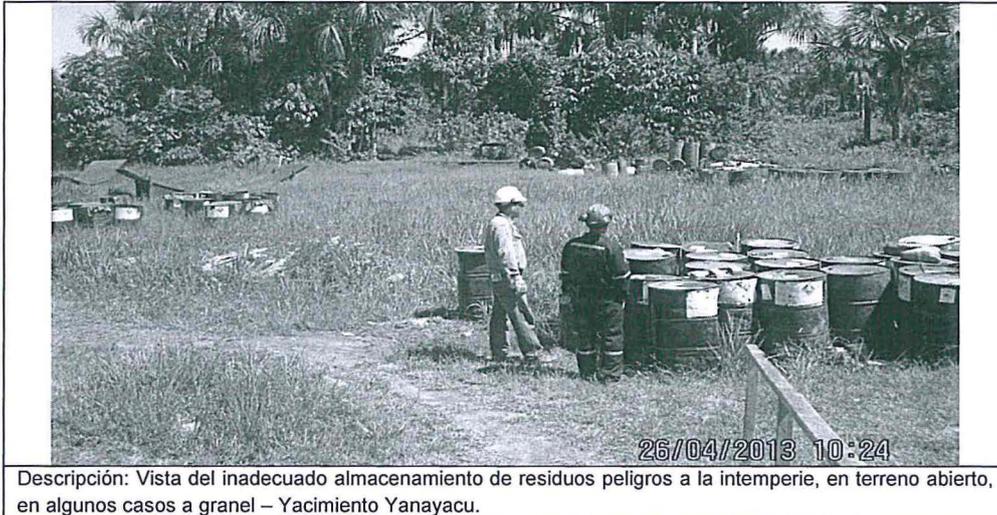
Fotografías N° 15, 16 y 17 del Informe de Supervisión⁴⁹

50. Conforme lo consignado en el Informe de Supervisión⁴⁶, en la Resolución Subdirectoral⁴⁷ y en el Informe Final de Instrucción⁴⁸, se detectó que Pluspetrol Norte dispuso y almacenó sus residuos peligrosos en terrenos abiertos, sin su correspondiente contenedor y en áreas que no se encontrarían cercadas que cuenten con pisos impermeabilizados, ni con una señalización que indique la peligrosidad de los residuos; toda vez que durante las acciones de supervisión se observaron residuos peligrosos como: trapos impregnados de hidrocarburos, filtros, latas de pintura, fluorescentes, cilindros con restos de hidrocarburos y cilindros que habían sido empleados para sustancias químicas, colocados a granel y mezclados incluso con algunos residuos sólidos, conforme se observa en las fotografías N° 15, 16 y 17 del referido informe:

Descripción: Vista del inadecuado almacenamiento de residuos peligrosos a la intemperie, en terreno abierto, en algunos casos a granel – Yacimiento Yanayacu.

53. Al respecto, se debe indicar que el administrado se encuentra obligado a realizar un adecuado almacenamiento de sus residuos sólidos peligrosos de forma permanente a fin de evitar potenciales impactos negativos al ambiente. En tal sentido, la segregación y almacenamiento de sus residuos peligrosos deben cumplir en todo momento con las condiciones de seguridad necesarias a fin que eviten pérdidas o fugas durante su almacenamiento, lo cual comprende al desarrollo de su programa de limpieza.

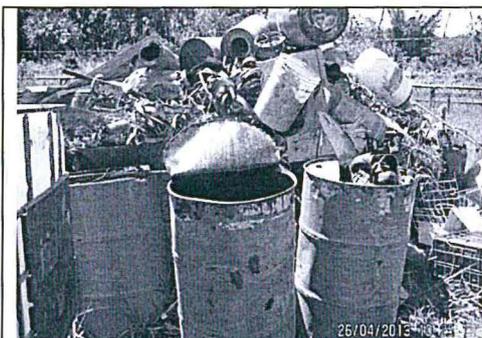
Descripción: Vista del inadecuado almacenamiento de residuos peligrosos a la intemperie, en terreno abierto y a granel – Yacimiento Yanayacu.

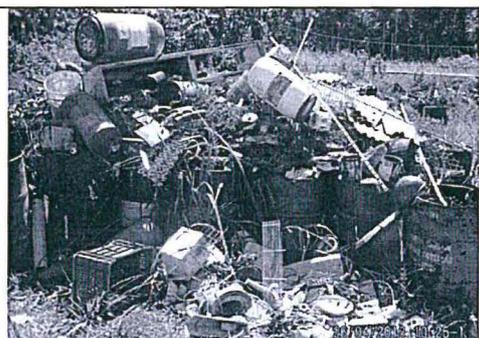
Descripción: Vista del inadecuado almacenamiento de residuos peligrosos a la intemperie, en terreno abierto, en algunos casos a granel – Yacimiento Yanayacu.

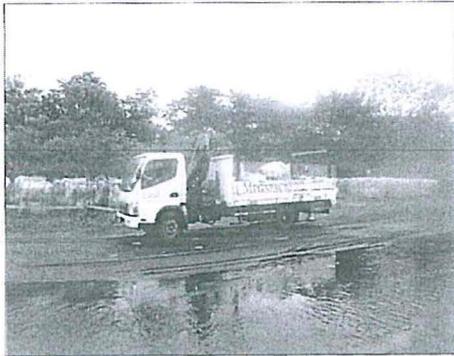
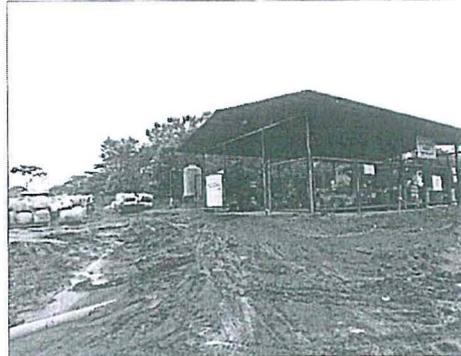
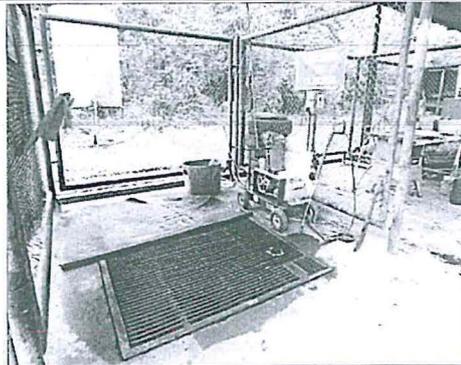
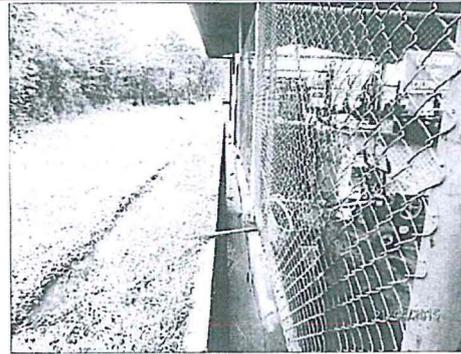
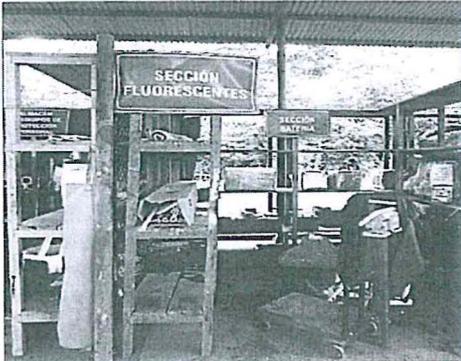
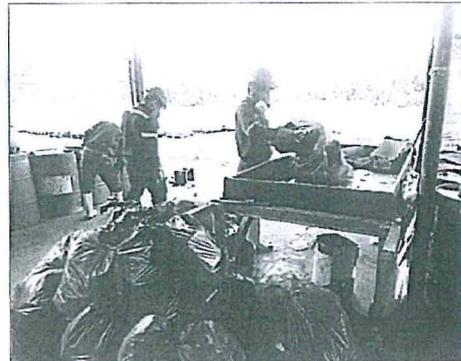
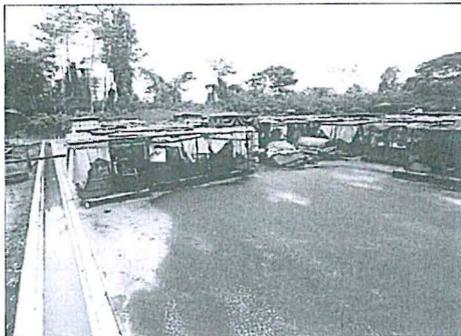
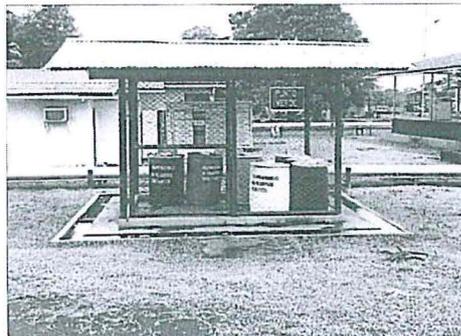
- 56. En efecto, de las vistas fotográficas precedentes se observa: (i) transporte de residuos sólidos mediante camiones recolectores; (ii) las instalaciones, interiores y exteriores, del centro de transferencia de residuos; (iii) rotulado de áreas y contenedores de residuos sólidos; (iv) acciones de segregación de residuos; y, (v) área de almacenamiento temporal de residuos. De ello se verifica que el administrado realizó acciones de respuesta -trabajos de limpieza- frente al hecho detectado durante la supervisión.

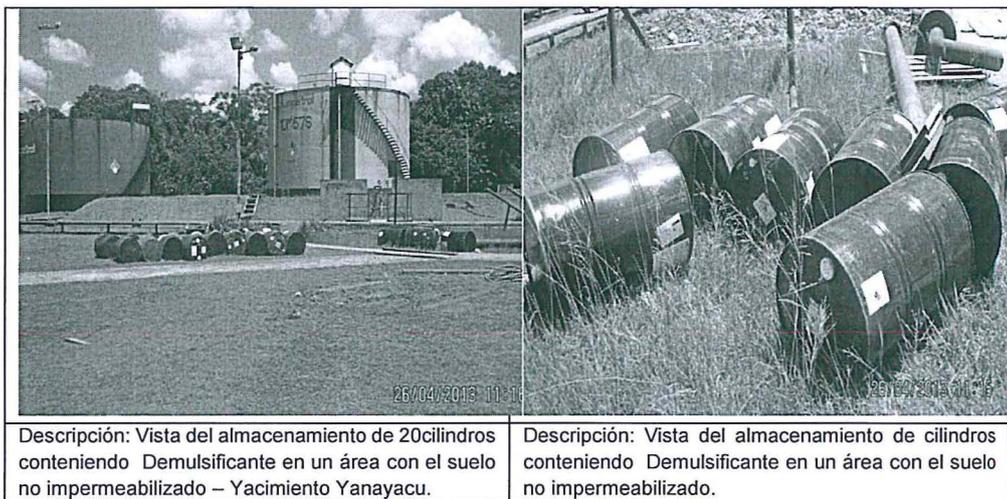
Fotografías N° 18 y 19 del Informe de Supervisión: Yacimiento Yanayacu⁵⁹

- 70. Conforme lo consignado en el Informe de Supervisión⁵⁶, la Resolución Subdirectoral⁵⁷ y en Informe Final de Instrucción⁵⁸, se detectaron (i) veinte (20) cilindros de productos químicos (demulsificantes) dispuestos sobre áreas que no contaban con sistemas de doble contención ni superficie impermeabilizada; y, (ii) el almacén de sustancias químicas no contaba con un sistema de doble contención, conforme se observa en las fotografías N° 18, 19, 20 y 21 del referido informe:

Descripción: Vista del Almacenamiento de Sustancias Químicas – Yacimiento Yanayacu.

72. Asimismo, señaló que considerando que el hecho verificado no generó daño potencial o real al ambiente o a la salud de las personas, al tratarse de cilindros vacíos y cerrados; que subsanó tal hecho de manera inmediata, puesto que fueron trasladados al *pit* de almacenamiento; y, que no afectó la eficacia de la función de supervisión del OEFA, constituiría un hallazgo de menor trascendencia de conformidad con el Artículo 2° del Reglamento de Subsanación Voluntaria de Incumplimiento de Menor Trascendencia, aprobado mediante Resolución de Consejo Directivo N° 046-2013-OEFA-CD⁶¹.

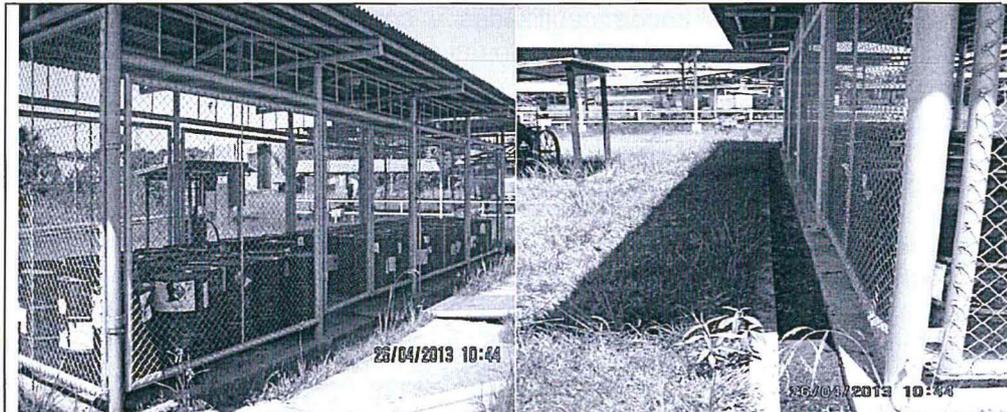
Fotografías N° 20 y 21 del Informe de Supervisión: Yacimiento Yanayacu⁶⁰

Descripción: Vista del Almacenamiento de Sustancias Químicas, obsérvese que no cuenta con un sistema de doble contención.

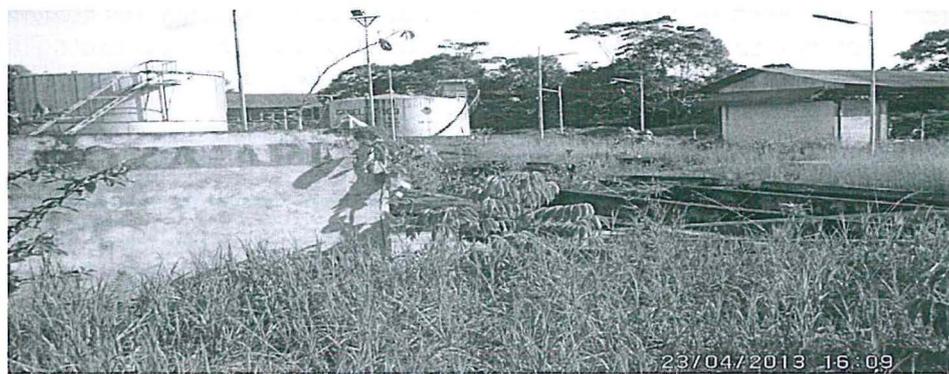
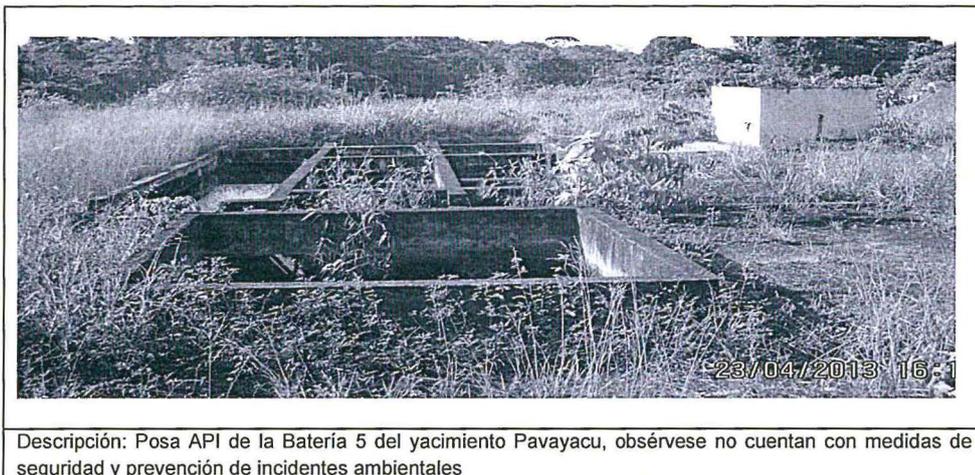
Fotografías N° 10, 11 y 12 del Informe de Supervisión: Yacimiento Yanayacu⁷⁹

98. Conforme lo consignado en el Informe de Supervisión, en la Resolución Subdirectoral⁷⁷ y en el Informe Final de Instrucción⁷⁸, se detectaron instalaciones inoperativas correspondientes a la Batería 5, respecto de las cuales no contaba con Plan de Abandono aprobado para el inicio de actividades de abandono, conforme se observa en las fotografías N° 10, 11 y 12 del referido informe:

Descripción: Vista de las Instalaciones inoperativas (tanques de hidrocarburo, luminarias) de la Batería 5 del yacimiento Pavayacu, obsérvese no cuentan con medidas de seguridad y prevención de incidentes ambientales.

101. De la comunicación cursada por el administrado se verifica manifiestamente que, atendiendo a una evaluación integral del Yacimiento Pavayacu que concluyó en diciembre del 2011, Pluspetrol Norte decidió que la Batería 5 no tendría función alguna, por lo que se inició el trámite de elaboración del Plan de Abandono definitivo correspondiente.
102. En la misma línea, durante las acciones de Supervisión desarrolladas por el OEFA del 22 al 26 de abril del 2013, se corroboró que el administrado inició las actividades de abandono definitivo de la Batería 5 tal como lo informó mediante la carta descrita en el párrafo precedente, toda vez que se observó que las instalaciones que conformaban dicha Batería, se encontraban inoperativas y en un evidente estado de desuso, lo cual se consignó en el Acta de Supervisión N° 008290 del 26 de abril del 2013⁸¹, conforme el siguiente detalle:

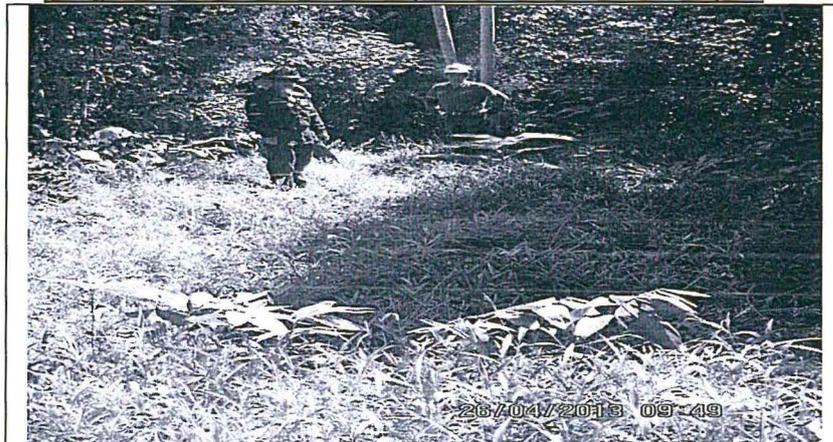
Fotografía N° 23 del Informe de Supervisión: Yacimiento Yanayacu⁹¹

120. Conforme lo consignado en el Informe de Supervisión, la Resolución Subdirectorial⁸⁹ y en el Informe Final de Instrucción⁹⁰, se detectó que el tratamiento de los residuos orgánicos (resto de la comida, papel y cartón) se realizaba mediante el método de la incineración; no obstante, las cenizas (aproximadamente 40 kilogramos por día) eran depositadas y enterradas en un área del yacimiento, incumpliendo de esta manera lo previsto en el PMA, conforme se observa en la fotografía N° 23 del referido informe:

Descripción: Vista del Área de disposición de las Cenizas, producto de la incineración de los residuos orgánicos producidos en el yacimiento Yanayacu.

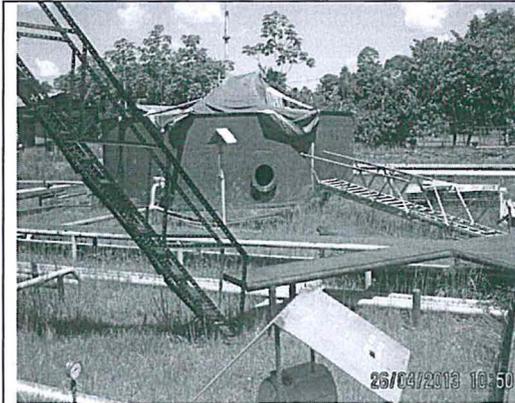
Descripción: Vista de la construcción del tanque (estructura metálica) en la Batería 3 del yacimiento Yanayacu.

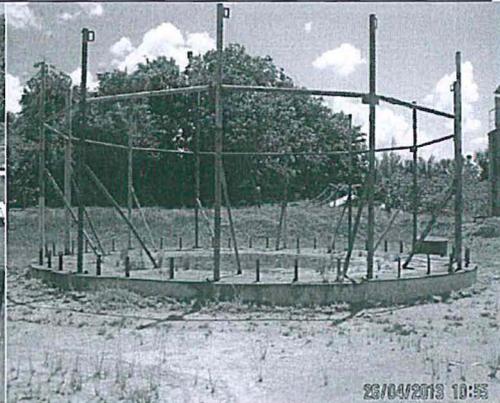
Descripción: Vista de la construcción del tanque (base de concreto y parantes metálica) en la Batería 3 del yacimiento Yanayacu.

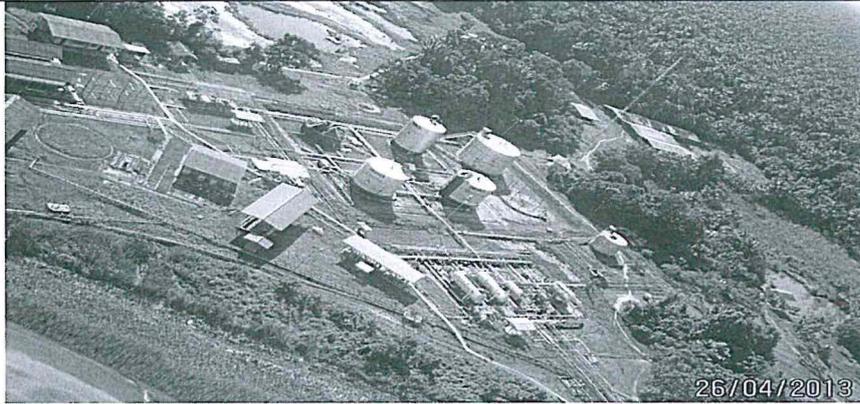
Descripción: Vista área de la construcción de los dos (02) tanque (en el área estanca del grupo de Tanques N°22, 19, 29) en la Batería 3 del yacimiento Yanayacu.

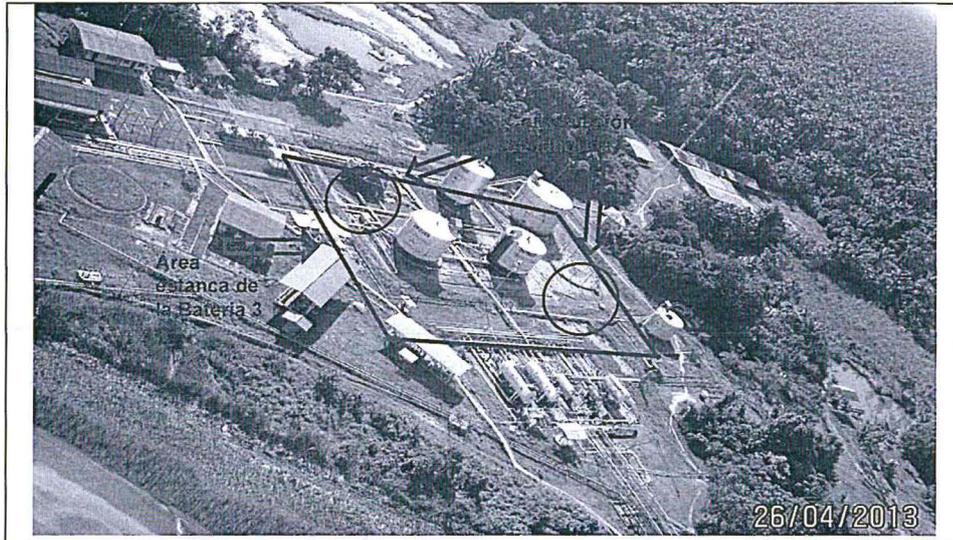
Fotografía N° 26 del Informe de Supervisión: Yacimiento Yanayacu¹⁰¹

almacenamiento y el área correspondiente a las bombas de despacho de ductos; es decir, la implementación de los tanques de almacenamiento de hidrocarburos se tenía prevista dentro en un área intervenida, conforme se aprecia en la fotografía N° 26:
