EXPEDIENTE N° : 857-2016-OEFA/DFSAI/PAS
ADMINISTRADO : COMPAÑÍA DE MINAS BUENAVENTURA S.A.
PROYECTO DE EXPLORACIÓN : YUMPAG - CARAMA
UBICACIÓN : DISTRITO DE YANAHUANCA,
 PROVINCIA DE DANIEL ALCIDES CARRIÓN, DEPARTAMENTO DE PASCO
SECTOR : MINERÍA
MATERIAS : CUMPLIMIENTO DE COMPROMISOS AMBIENTALES
 ARCHIVO

Lima, 27 de junio del 2017

VISTOS: Informe Final de Instrucción N° 568-2017-OEFA/DFSAI/SDI del 26 de junio del 2017; y,

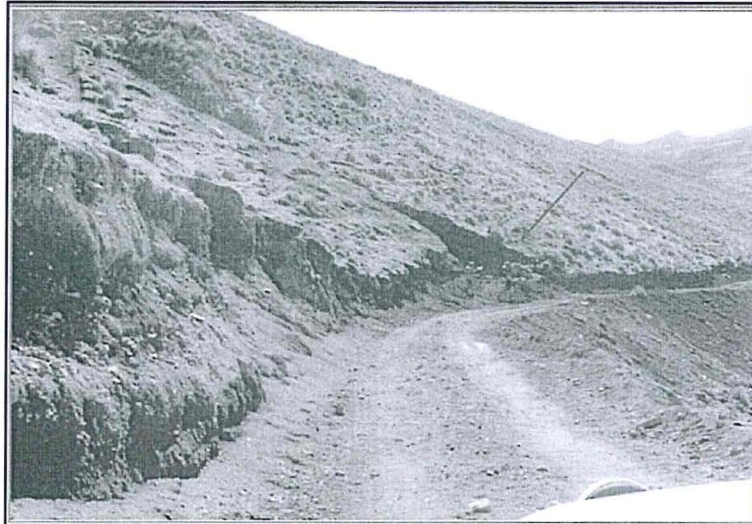
Fotografía N° 83: Se observa personal del titular minero con palo y carretilla realizando trabajos en el área disturbada de la plataforma YU-11. Según la última fecha de modificación digital, la fotografía sería del 12/07/2011.

14. En las fotografías N° 83, 84, 85 y 86 del Informe de Supervisión, se constató que el titular minero empezó a realizar las acciones correspondientes a efectos de

cerrar el área de la plataforma YU-11 de manera posterior a la Supervisión Regular 2014, tal como se evidencia a continuación²⁰:

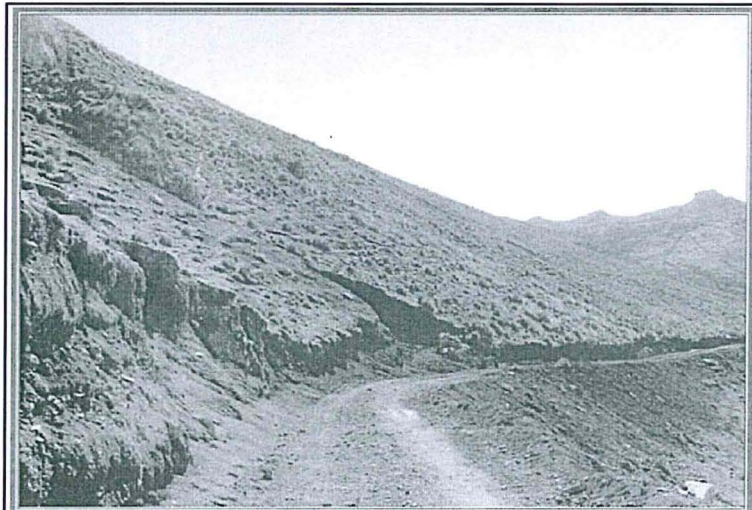
Fotografía N° 84: Se observa personal del titular minero con una carretilla en el área disturbada de la plataforma YU-11. Según la última fecha de modificación digital, la fotografía sería del 12/07/2011.

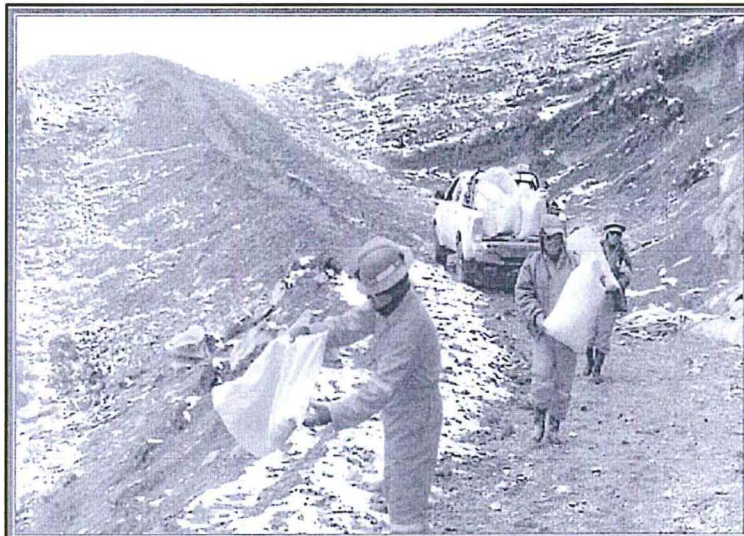
Fotografía N° 86: Se observa personal llevando sacos. Según la última fecha de modificación digital, la fotografía sería del 04/07/2014.

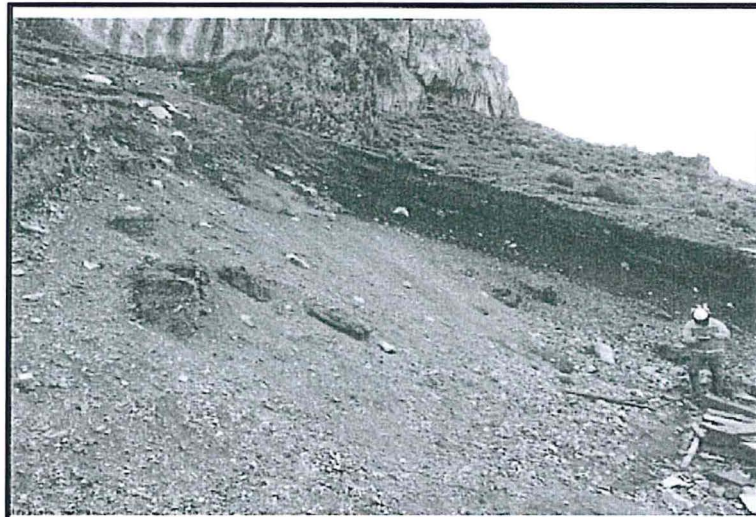
Imagen N°1: Talud de corte erosionado por precipitaciones.

²⁴ Cabe mencionar que en el Escrito de Levantamiento de Hallazgo, el titular minero señaló que los componentes de la MDIA Yumpag-Carama habían sido cerrados, lo cual se evidenció en el "Incumplimiento de Actividades de Plan de Cierre" presentado al OEFA el 27 de setiembre de 2012. No obstante, por factores climáticos caracterizados por fuertes precipitaciones, se generó el deslizamiento del material del talud de la zona de la plataforma YU-11, lo cual fue verificado durante la Supervisión Regular 2014.

15. Asimismo, de la revisión del escrito con registro N° 32839 del 8 de agosto del 2014 (en adelante, Escrito de Levantamiento de Hallazgo), Buenaventura presentó al OEFA un informe en el cual señaló que concluyó los trabajos de cierre de la plataforma YU-11, presentando fotografías que detallan el proceso de limpieza, conformación y replantado de especies nativas en el área de dicha plataforma²¹:

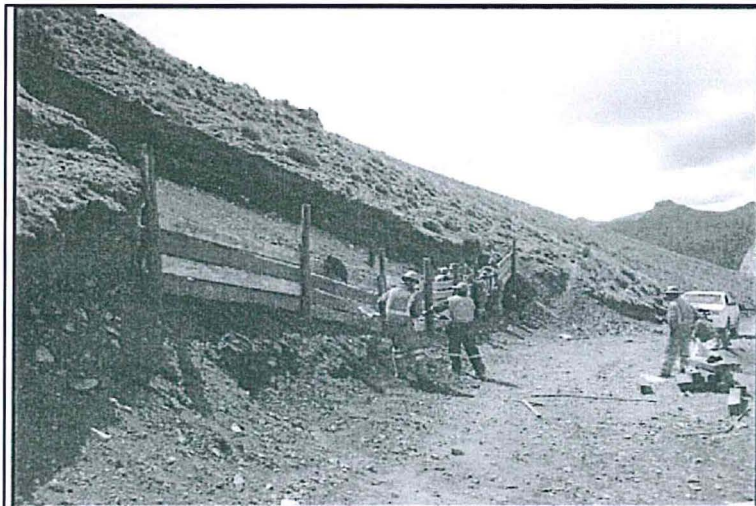
Imagen N°2: Conformación de dique de madera - muro seco al pie del talud para asegurar la estabilidad física.

19. Al respecto, de acuerdo a las evidencias fotográficas presentadas por el administrado en el Escrito de Levantamiento de Hallazgo, se observa que ha procedido a construir una barra de madera en la parte inferior de la plataforma Y-11. Asimismo, se advierte que el titular minero recubrió con suelo orgánico y revegetó con la especie "Ichu" el área de la misma, a fin de que sirva como barrera natural para el control de la erosión y prevención de deslizamientos hacia el acceso existente.

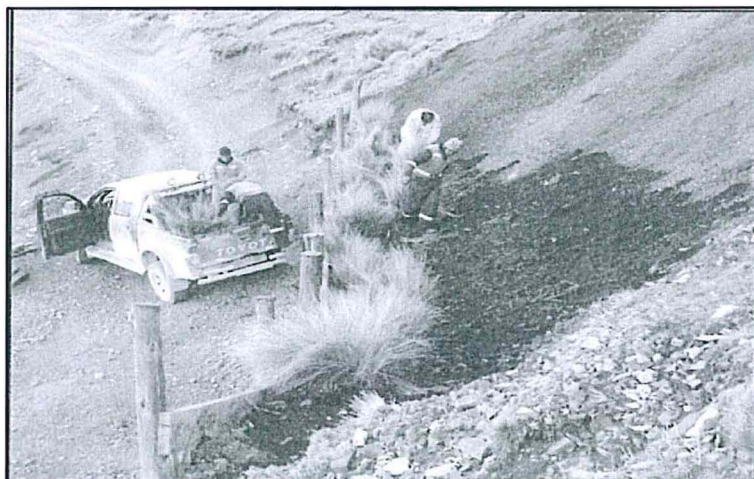
Imagen N°3: Rellenado y recubrimiento de la superficie con suelo orgánico.

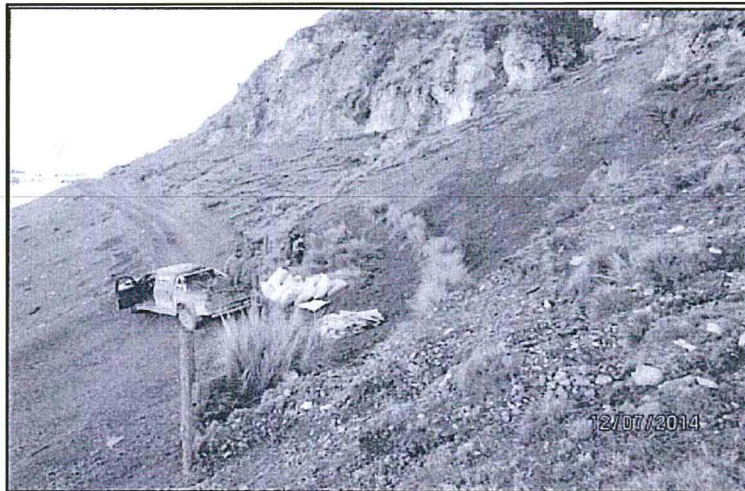
Imagen N°4: Replantado de especies nativas "Ichu" (Stipa ichu)

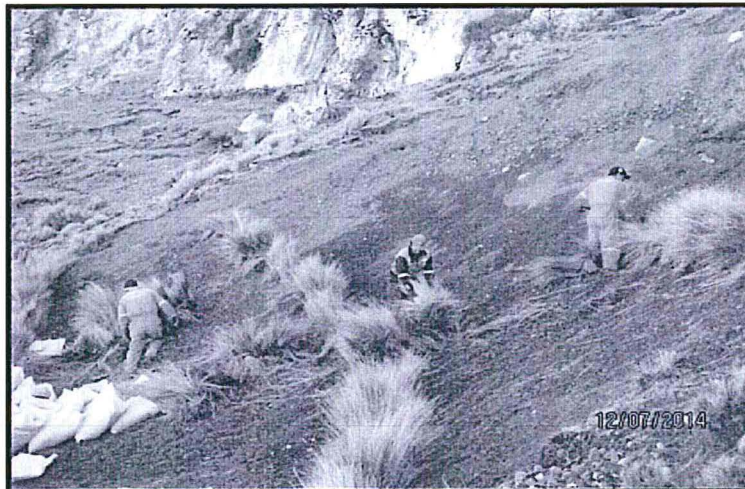
Imagen N°5: Replantado de barreras vivas para el control de erosión hídrica, en forma perpendicular al talud.

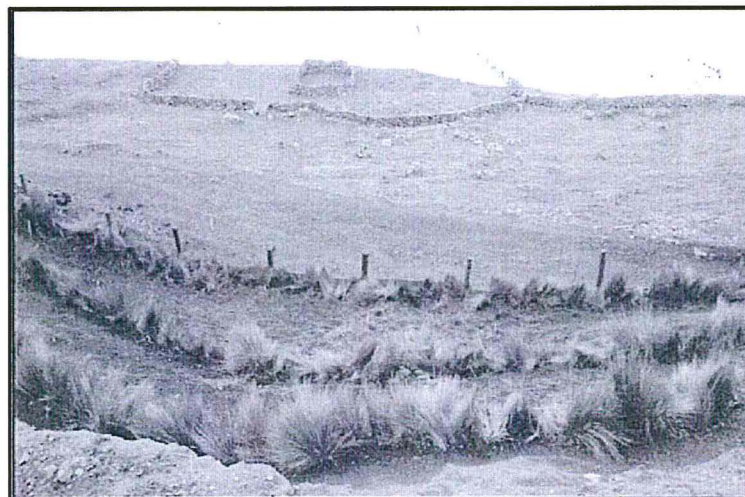
Imagen N°6: Reconformación de la plataforma YU-11.

20. Cabe señalar que, si bien se observa que el área de la plataforma no ha sido totalmente rellenada ni perfilada al terreno circundante, no es recomendable el relleno total de la misma, toda vez que, al estar en alta pendiente, se podrían generar nuevos deslizamientos que caerían sobre el acceso²⁴, teniendo en cuenta

21. Sin perjuicio de lo anterior, cabe señalar que las acciones realizadas por el administrado cumplen con el objetivo de las medidas de cierre de la MDIA Yumpag-Carama, en el sentido que lo que se busca es reducir la potencial erosión y generación de sedimentos²⁶. Ello si se tiene en cuenta además que en la actualidad se vienen realizando actividades en la zona, en mérito al Estudio de Impacto Ambiental Semidetallado del proyecto de exploración "Yumpag-Carama", aprobado mediante Resolución Directoral N° 193-2012-MEM/AAM, cuya ejecución se dio inicio a partir del 10 de abril del 2013 y durarán hasta el 10 de julio del 2023²⁷.
