EXPEDIENTE N° : 1851-2016-OEFA/DFSAI/PAS
ADMINISTRADO : OLYMPIC PERÚ INC. SUCURSAL DEL PERÚ
UNIDAD FISCALIZABLE : LOTE XIII A/B
UBICACIÓN : DISTRITO DE VICE, PROVINCIA DE SECHURA Y
DEPARTAMENTO DE PIURA
SECTOR : GAS NATURAL
MATERIAS : ALMACENAMIENTO DE SUSTANCIAS QUÍMICAS
ARCHIVO

SUMILLA: *Se archiva el presente procedimiento administrativo sancionador iniciado contra Olympic Perú Inc. Sucursal del Perú por el presunto incumplimiento al Artículo 44° del Reglamento para la Protección Ambiental en las Actividades de Hidrocarburos, aprobado mediante Decreto Supremo N° 015-2006-EM.*

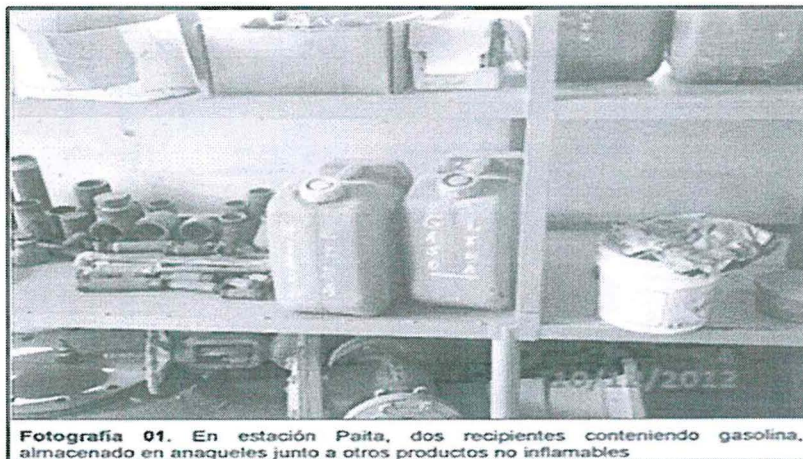
Fotografía N° 1 del Informe de Supervisión N° 501-2013-OEFA/DS-HID

En la estación Paita se observó dos recipientes con gasolina colocados indebidamente en un anaquel junto a solventes, pintura, grasa y sin rotulación ni rombo NFPA, tampoco sobre base impermeabilizada."

En la Estación Paita, área de mantenimiento, se observó dos envases plásticos con gasolina colocados indebidamente en un anaquel y no sobre bandeja de contención impermeabilizada.

En la Estación Paita, área de mantenimiento, se observó dos envases plásticos con gasolina sin rótulo ni rombos NFPA de peligrosidad"

18. Los hechos detectados se sustentan en la fotografía N° 1 del Informe de Supervisión N° 501-2013-OEFA/DS-HID, en la cual se aprecian dos (2) recipientes plásticos sobre un anaquel:

Fotografía N°	Conducta Infractora Observada	Análisis	Conclusión
1	Falta de impermeabilización del suelo	De la fotografía no se observa el suelo del área de almacenamiento.	No se tiene certeza que el área de almacenamiento se encuentre sin impermeabilizar.
	Falta de implementación de un sistema de contención	De la fotografía no resulta posible observar si área de almacenamiento contaba o no, con un sistema de contención.	No se tiene certeza que el área de almacenamiento no cuente con un sistema de contención.

20. Adicionalmente, cabe señalar que de la vista fotográfica analizada no resulta posible advertir si el anaquel donde se ubican los recipientes sirva para el almacenamiento de productos químicos, tales como gasolina, solventes, pintura y grasa. En cuanto al contenido de los recipientes materia del presente análisis, a saber dos (2) galoneras junto a piezas metálicas, no se cuentan con elementos de juicio adicionales que permitan verificar si los mismos contenían gasolina.
