Resolución Directoral N° 1281-2016-OEFA/DFSAI/SDI

EXPEDIENTE N° : 594-2016-OEFA/DFSAI/PAS
ADMINISTRADO : MEGA GAS S.A.C.
UNIDAD AMBIENTAL : PLANTA ENVASADORA DE GAS LICUADO DE PETRÓLEO
UBICACIÓN : DISTRITO DE LURÍN, PROVINCIA Y DEPARTAMENTO DE LIMA
SECTOR : HIDROCARBUROS LÍQUIDOS
MATERIAS : ALMACENAMIENTO DE SUSTANCIAS QUÍMICAS
ALMACENAMIENTO DE RESIDUOS SÓLIDOS
IMPERMEABILIZACIÓN DE ÁREAS ESTANCAS
RESPONSABILIDAD ADMINISTRATIVA
REGISTRO DE ACTOS ADMINISTRATIVOS

SUMILLA: Se declara la existencia de responsabilidad administrativa de Mega Gas S.A.C. toda vez que ha quedado acreditada la comisión de las siguientes infracciones administrativas:

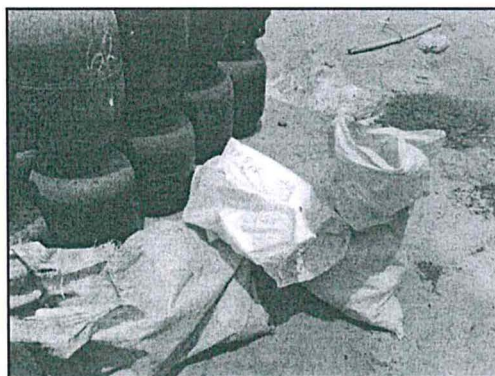
Fotografía N° 11: Zona destinada para el mantenimiento de balones de gas, se observa tres (03) sacos que contenían residuos sólidos peligrosos y no peligrosos.

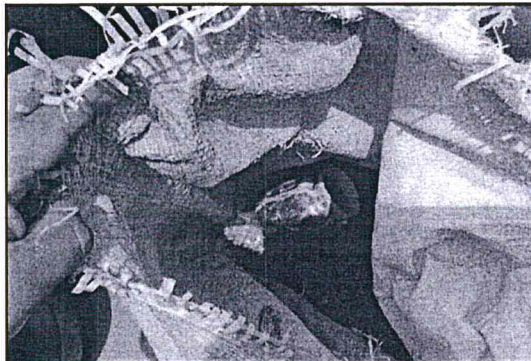
Fotografía N° 15:
Zona destinada para el mantenimiento de balones de gas, se observa el interior del tercer saco que contiene residuos sólidos peligrosos (envases con pintura y disolventes orgánicos) en referencia a los tres (03) sacos descritos en la fotografía N° 12

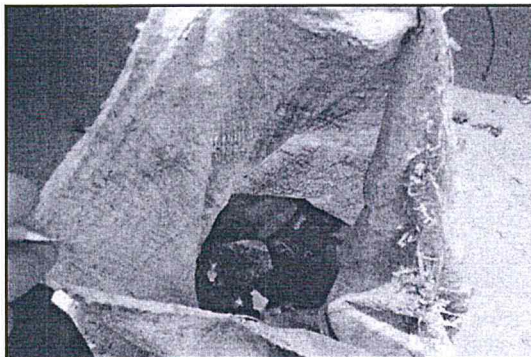
Fotografía N° 21
Área destinada para el almacenamiento temporal de residuos sólidos, se observa tres (03) cilindros sin rotulado que contiene residuos sólidos sin ser segregados que sobrepasan su capacidad.

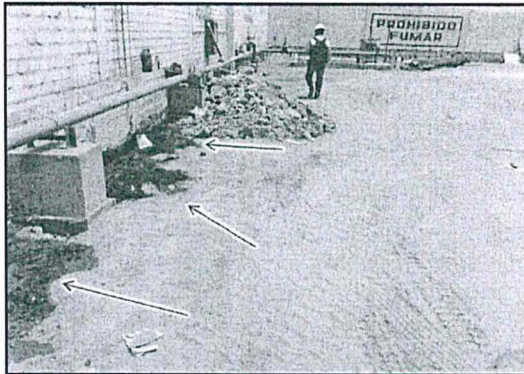
Fotografía N° 27
Área destinada para almacenamiento de residuos de construcción, se observa residuos sólidos metálicos apilados a lo largo de la pared límite de la planta envasadora.

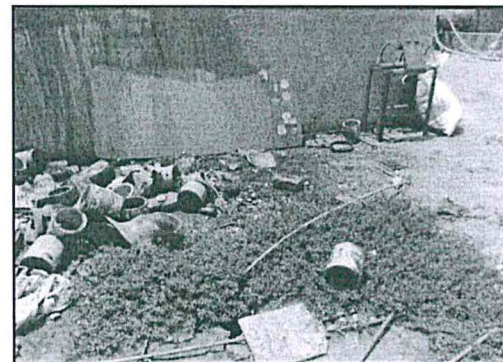
Fotografía N° 16
Zona baja utilizada para el mantenimiento de balones, se observa recipientes de pinturas y otros residuos sobre suelo natural.

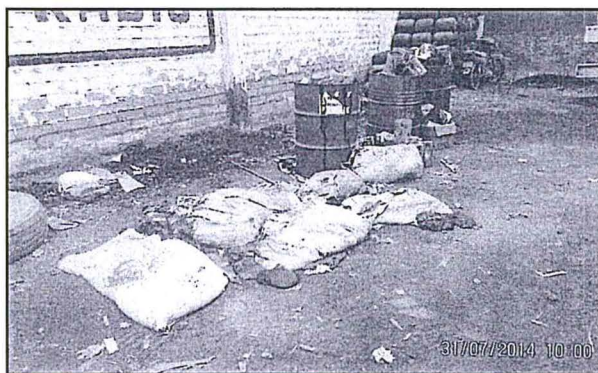
Fotografía N° 16

27. El hecho detectado se sustenta en la fotografía N° 16 del Informe N° 775-2014-OEFA/DS-HID²⁵, en la cual se evidencian latas y sacos conteniendo residuos impregnados con pintura dispuestos a granel, sobre el suelo natural y sin su correspondiente contenedor; asimismo, se advierten tres (3) cilindros con residuos sólidos peligrosos rebasando su capacidad de almacenamiento sobre el suelo natural, conforme se observa a continuación:

Zona de residuos peligrosos, se observa dispersos residuos de latas y sacos de yute conteniendo residuos sólidos retirados de la cabina de pintado.

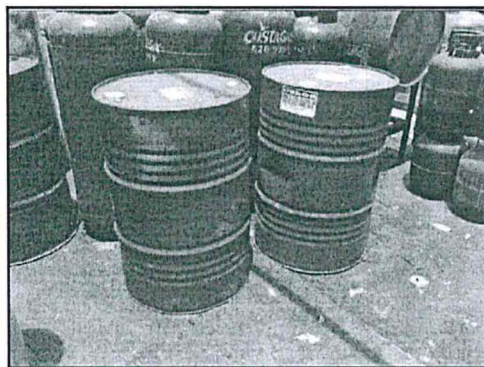
Fotografía N° 23

- 37. El hecho detectado se sustenta en las fotografías N° 23 y 24 del Informe N° 279-2014-OEFA/DS-HID³⁰, en las cuales se observa latas de pinturas dispuestas sobre áreas sin sistemas de contención. Asimismo, se advierten dos (2) cilindros con esmalte para el pintado de balones almacenadas sobre un área sin sistema de doble contención, conforme se observa a continuación:

Zona destinada para el pintado de balones de GLP se observa baldes que contienen sustancias químicas (esmaltes sintéticos) a la intemperie.
